MINISTERO PER I BENI CULTURALI E AMBIENTALI
DIREZ. GEN. DELLE ANTICHITA' E BELLE ARTI

PROVINCIA E COMUNE: IS - VENAFRO -

LUOGO: LOCALITA' "STRADA VECCHIA";

OGGETTO: masseria;

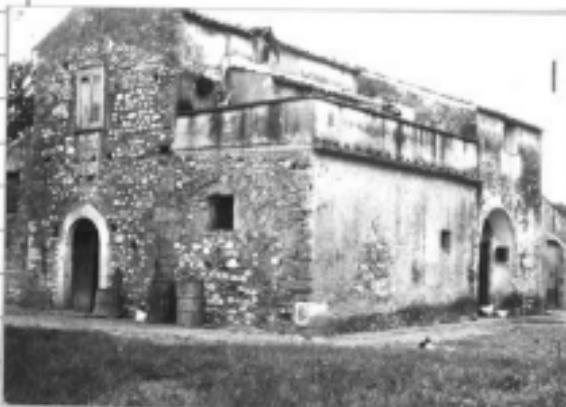
La facciata principale del fabbricato presenta al piano terra un ampio ingresso, al piano primo una finestra di media grandezza oltre alla vista del terrazzo.

Il prospetto laterale presenta un piccolo ingresso al piano terra incorniciato da pietre una piccola apertura con grata in ferro e una finestra al piano primo con mensola in pietra.

edificio in discreto stato di conservazione. Manca
di servizi igienici.
