EMERGENZA POST-TERREMOTO

SCHEDA PER IL RILIEVO DEI BENI CULTURALI - DANNO ALLE CHIESE

Denominazione bene:	S. M. I. E. O. C. A.				
Denominazione storica:	S. M. I. E. O. C. A.				
Datazione: anno		secolo	XIV	epoca	
Tipologia:	<input checked="" type="checkbox"/> chiesa	<input type="checkbox"/> palazzo	<input type="checkbox"/> castello	<input type="checkbox"/> torre	<input type="checkbox"/> bene archeologico
Pianta:	<input checked="" type="checkbox"/> regolare	<input type="checkbox"/> con cortili	<input type="checkbox"/> ad ali aperte	<input type="checkbox"/> lineare	<input type="checkbox"/> altro
Proprietà:	C. U. N. I. A.				
Utilizzatore:

SISMA 31.10.02	C.O.M. CARINO	SQUADRA N.
Componenti della squadra		
Cognome e nome	Qualifica	Ente appartenenza
PELLEGRINO LUCIANO	Geometra	GNST
SANTILLO DANIELA	Ingegnere	GNST
PALORBA OTTO RINO	Scultore	Schiantarello
PECILE LILIA	Architetto	W. P.P.

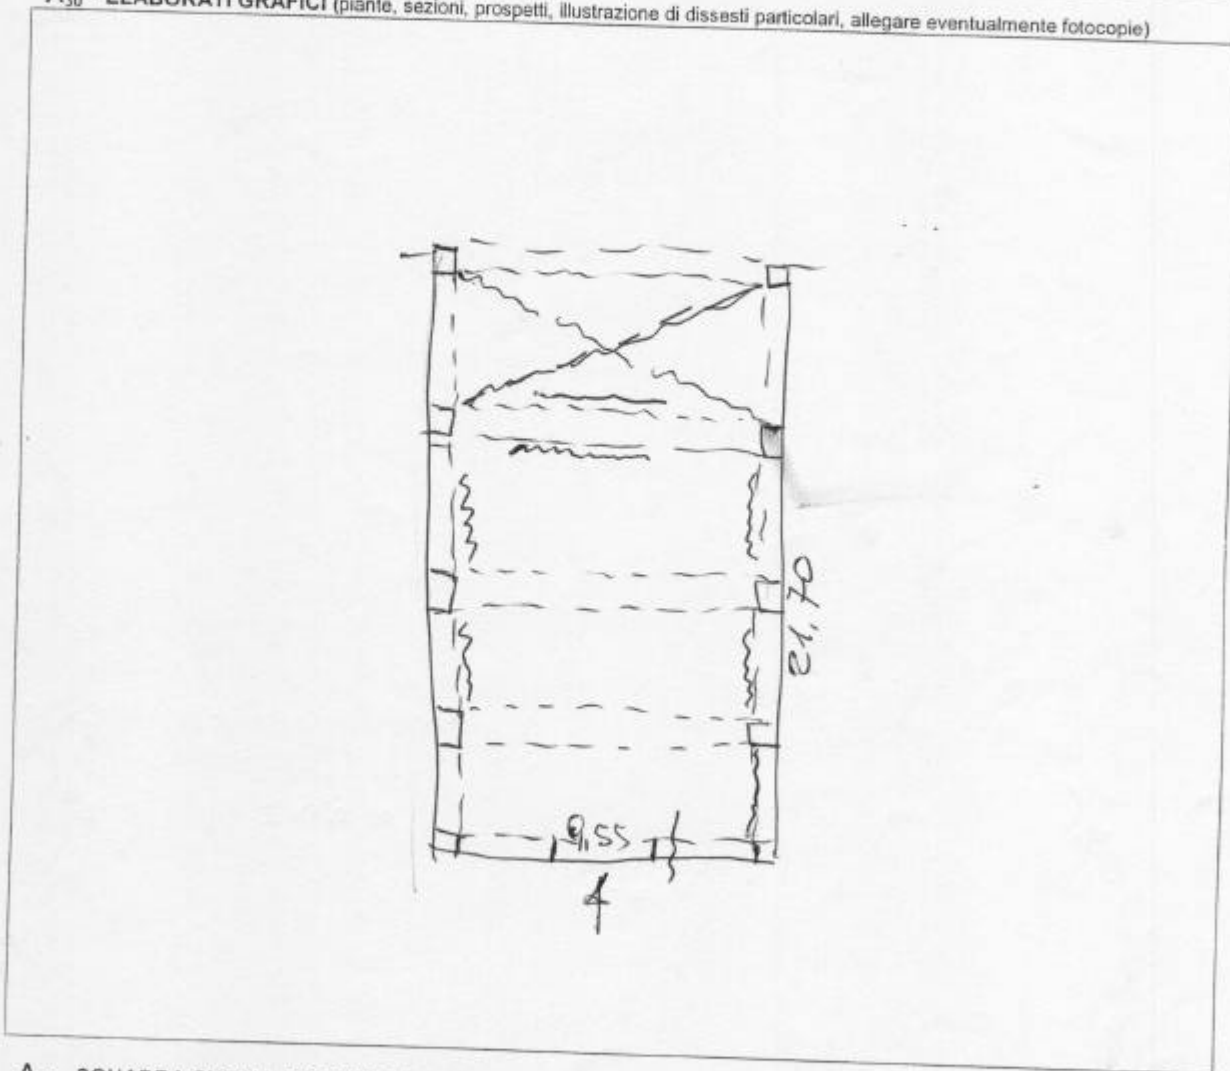
A₃₀ - ELABORATI GRAFICI (piante, sezioni, prospetti, illustrazione di dissesti particolari, allegare eventualmente fotocopie)

Aula (compresi navate, cappelle, transetti)	Larghezza mt. 9,55	Lunghezza mt. 19,9	Superficie mq.]]]]	Altezza media mt. 7,59
Abside	Larghezza mt.]]]]	Lunghezza mt.]]]]	Superficie mq.]]]]	Altezza media mt.]]]]
Facciata principale	Larghezza mt. 9,55	Altezza mt. 9,50	Superficie mq.]]]]	
Campanile	Larghezza mt.]]]]	Lunghezza mt.]]]]		Altezza mt.]]]]
Coperture chiesa	Larghezza mt. 10,00	Lunghezza mt. 23,00	Superficie mq.]]]]	Altezza massima mt.]]]]
