MINISTERO PER I BENI CULTURALI E AMBIENTALI DIREZ. GEN. DELLE ANTICHITA' E BELLE ARTI	REGIONE	N.	
ICI	01/0 0045513	ITA:	S.B.A.A.P.	66	PIEMONTE	Ø
PROVINCIA E COMUNE: AT - MONCALVO LUOGO: via Carlo Ferraris n. 1 (+ RAM) OGGETTO: PALAZZO MANACORDA CATASTO: F° 14, all.A, (agg. 1967); part. 136 CRONOLOGIA: XVIII (fine); XX(1945 - 1960). AUTORE: ? DEST. ORIGINARIA: residenza signorile e rustico. USO ATTUALE: uffici pubblici PROPRIETÀ: Ente: Società Acquedotto del Monferrato VINCOLI LEGGI DI TUTELA: P.R.G. E ALTRI:			DESCRIZIONE: (5605237) Roma, 1975 - Ist. Poligt. Stato - S. (c. 400.000) 1) Il complesso, attualmente oggetto di radicali trasformazioni, presenta pianta a "C", manica doppia nel corpo di fabbrica originario, mentre in quelli di recente formazione si ha manica semplice; tre piani f.t. nella manica primitiva; due piani ai fabbricati nuovi. L'interno della manica vecchia è diviso in ampi locali al P.T., verso via Ferraris, tutti completamente ristrutturati per ospitare gli uffici dell'Acquedotto. Presentano quindi pavimento in ceramica e solai piani intonacati. Al primo piano (nobile) sono stati conservati i caratteri originari: le volte a padiglione dei saloni sono in mattoni

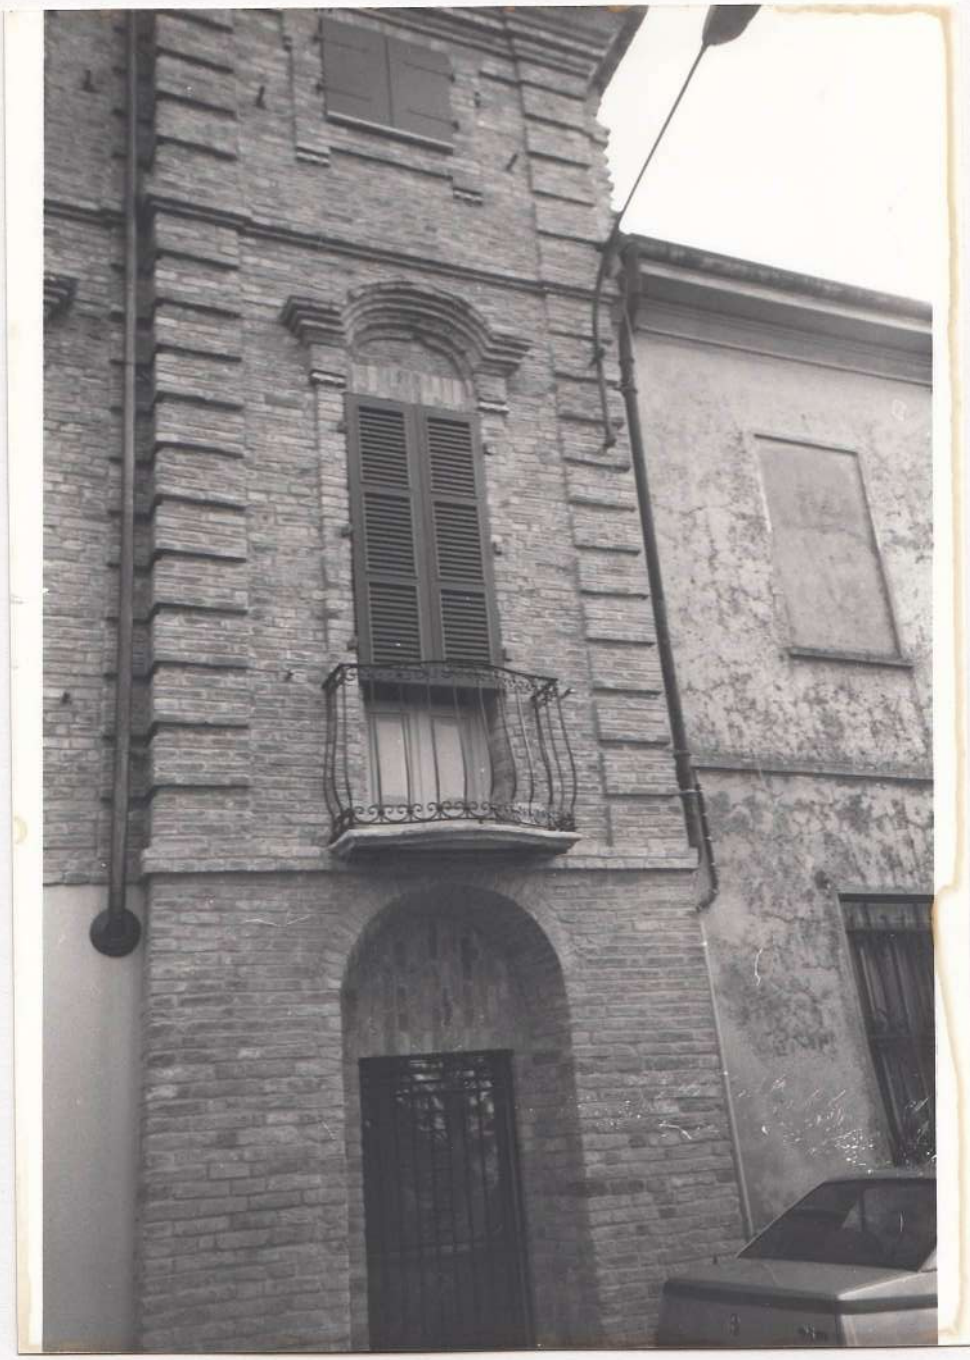
A	N. CATALOGO GENERALE 01/00045513	N. CATALOGO INTERNAZIONALE ITA:	MINISTERO PER I BENI CULTURALI E AMBIENTALI DIREZ. GEN. DELLE ANTICHITÀ E BELLE ARTI	REGIONE	N.
			SOPRINTENDENZA B.A.A. 66	PIEMONTE	Ø
ALLEGATO N. 3 AT - MONCALVO

PALAZZO MANACORDA: particolare verso via C.Ferraris

3) Sulla via Ferraris la fronte principale rivolta a Nord é nobilitata da leggeri rilievi di due avancorpi (dovevano essere tre, ma il progetto non é stato completato) delle lesene rustiche, delle cornici di porte e finestre. La facciata é in mattoni a vista (parte del P.T. é intonacato a rustico e presenta serramenti in alluminio), suddivisa in grosse maglie, ognuna contenente una porta od una finestra. Balconcini in ferro battuto negli avancorpi al 1°P.

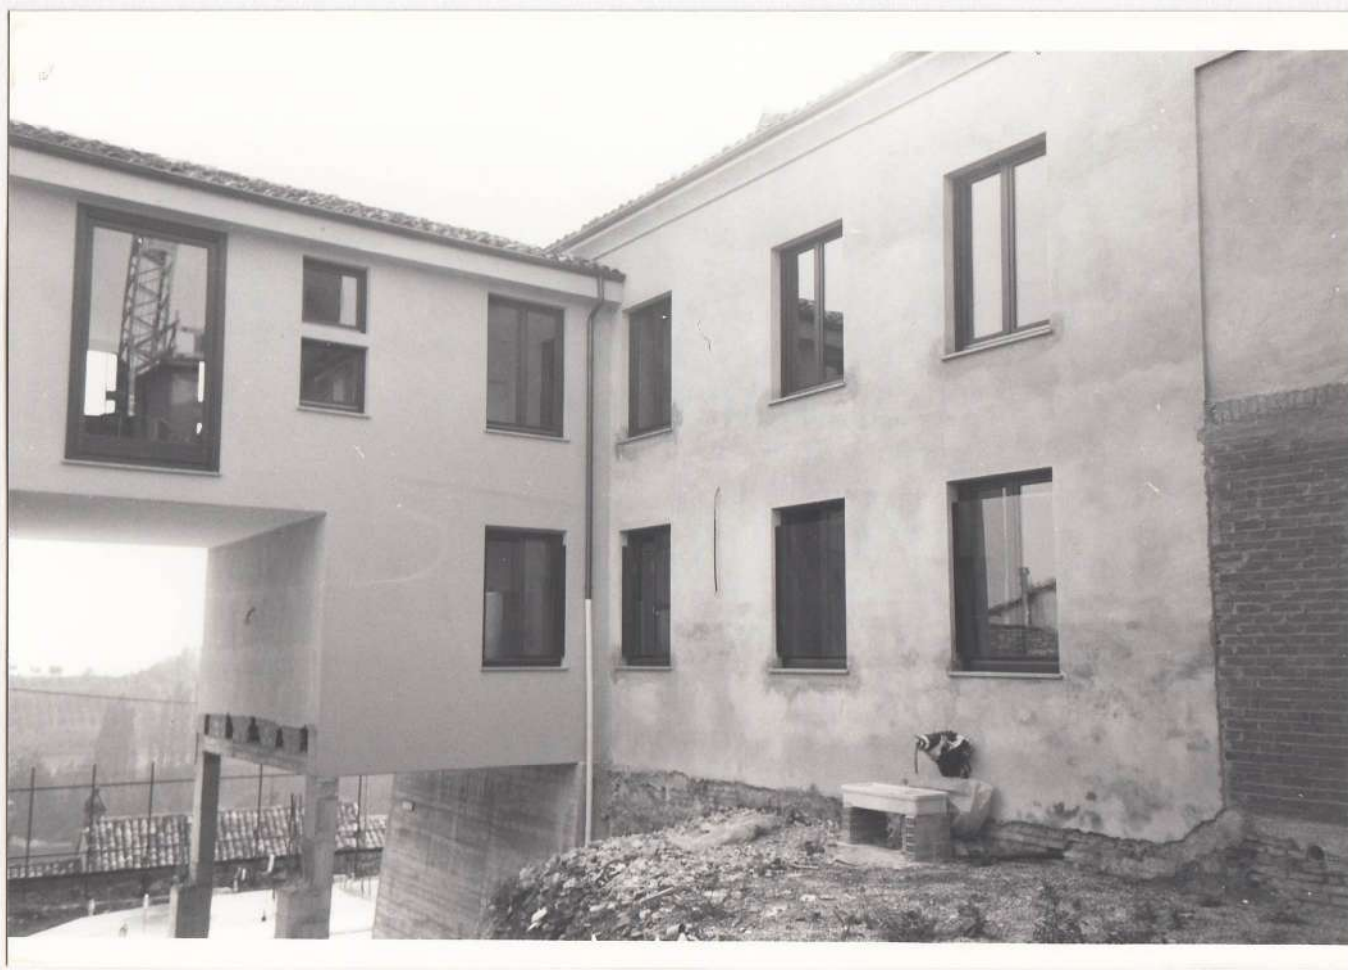
MINISTERO PER I BENI CULTURALI E AMBIENTALI DIREZ. GEN. DELLE ANTICHITÀ E BELLE ARTI	REGIONE	N.
01/00045513	ITA:	SOPRINTENDENZA B.A.A.			66	PIEMONTE
ALLEGATO N. 4		AT - MONCALVO

PALAZZO MANACORDA: nuovi corpi da fabbrica

mattoni e malta nella parte vecchia, mentre si ha struttura in c.a. nei nuovi fabbricati.

Le facciate presentano intonaco rustico, cornicioni in c.a. ed aperture regolari con serramenti in alluminio.
