ALLEGATO N. 1 FI - PRATO - "CONVENTO DI SAN DOMENICO" - Esrt. Cat. 1:1000; F. 48, part. 60, 470.

ALLEGATO N. 3 ..... FI - PRATO - "CONVENTO DI SAN DOMENICO"-

ALLEGATO N. 5 FI - PRATO - "CONVENTO DI SAN DOMENICO" - Estratto pianta del convento - SBAA-16- 43805

MINISTERO PER I BENI CULTURALI E AMBIENTALI ISTITUTO CENTRALE PER IL CATALOGO E LA DOCUMENTAZIONE	REGIONE	N.
	09/ 00173290	ITA:			
			SOPRINTENDENZA PER I BENI AMBIENTALI E ARCHITETTONICI PER LE PROV. DI FIRENZE E PISTOIA	16	TOSCANA
	ALLEGATO N. 6 FI - Prato - "CONVENTO DI SAN DOMENICO"- Estratto del fianco est e sezioni lati nord e sud

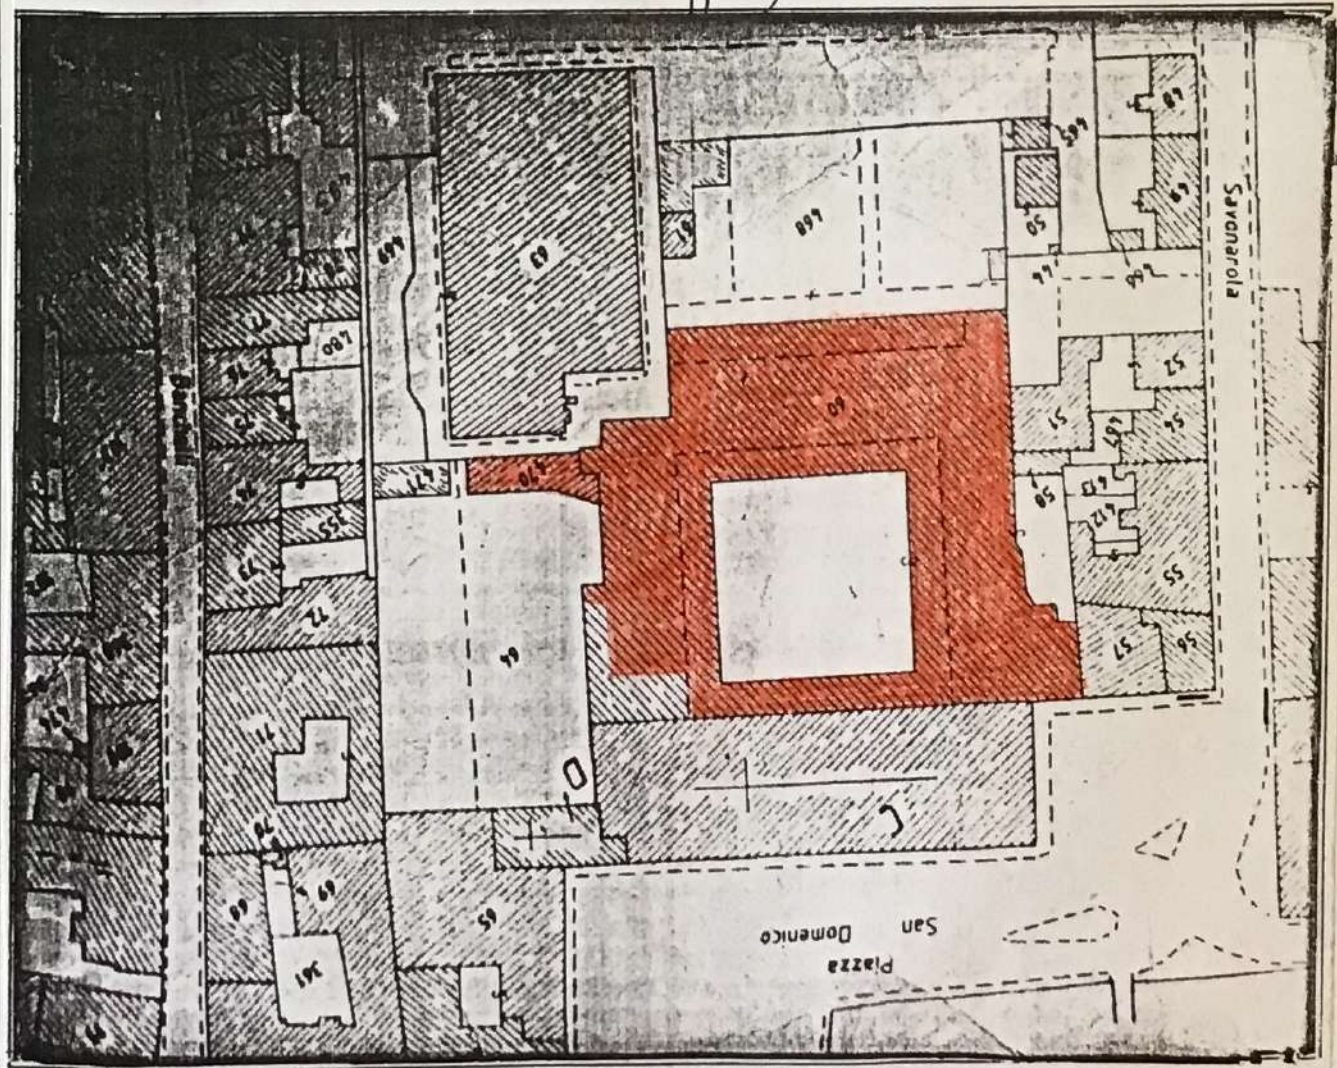
ALLEGATO N. 2 FI - PRATO - "CONVENTO DI SAN DOMENICO"-Estr.Cat.1:1000; F.48, part.60,470- evidenziate

Estratto di mappa N.C.T.  
Comune di PRATO  
foglio 48  
scala 1/000

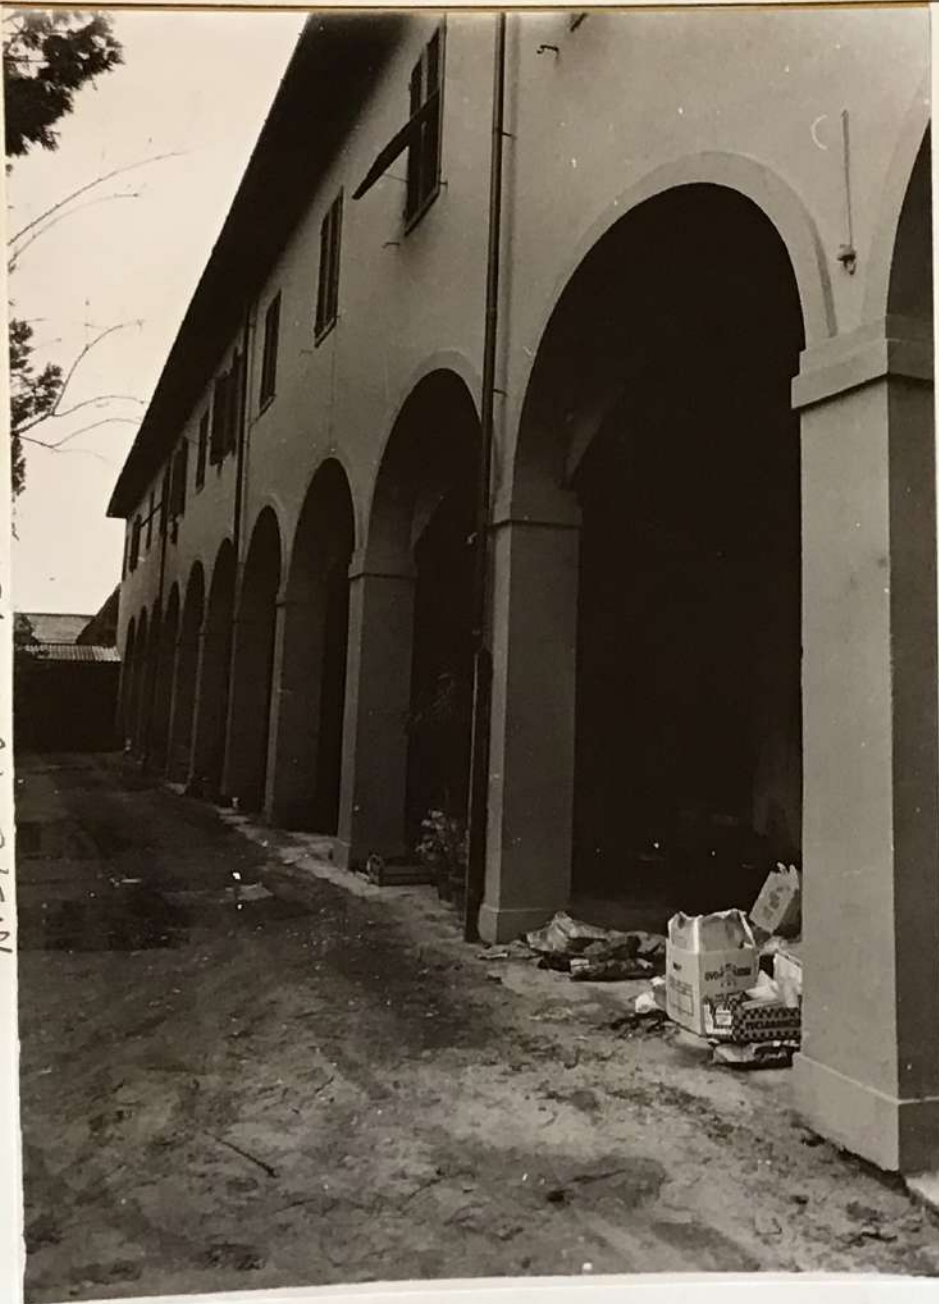
AFS/c-16 m. 4392 (1991)

- 1) Il portico a sud verso il giardino (1991)  
2) L'angolo sud-est del chiostro (1991)

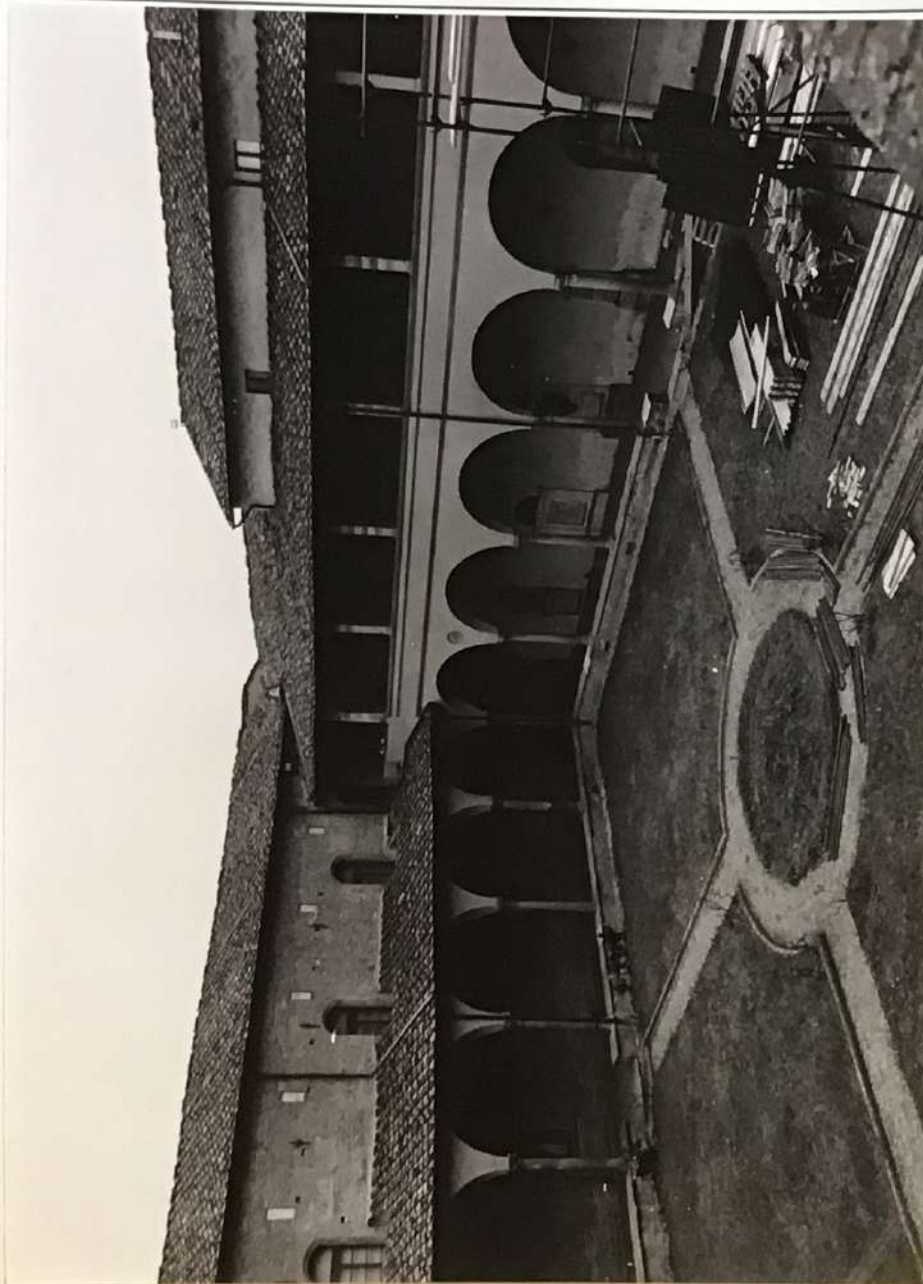
AFS/c-16 m. 4394 (1991)

ALLEGATO N. 4 FI - PRATO- "CONVENTO DI SAN DOMENICO" - 3) La sala del museo di pittura ~~modale~~ (1991)  
4) L'angolo sud-ovest del chiostro (1991)

Il piano superiore è occupato dal Museo di Pittura murale, allestito nel 1974 dall'arch. F. Gurrieri (6 piccole finestre si affacciano sul chiostro). E' stato realizzato con il concorso dell'Az. Autonoma di turismo di Prato.

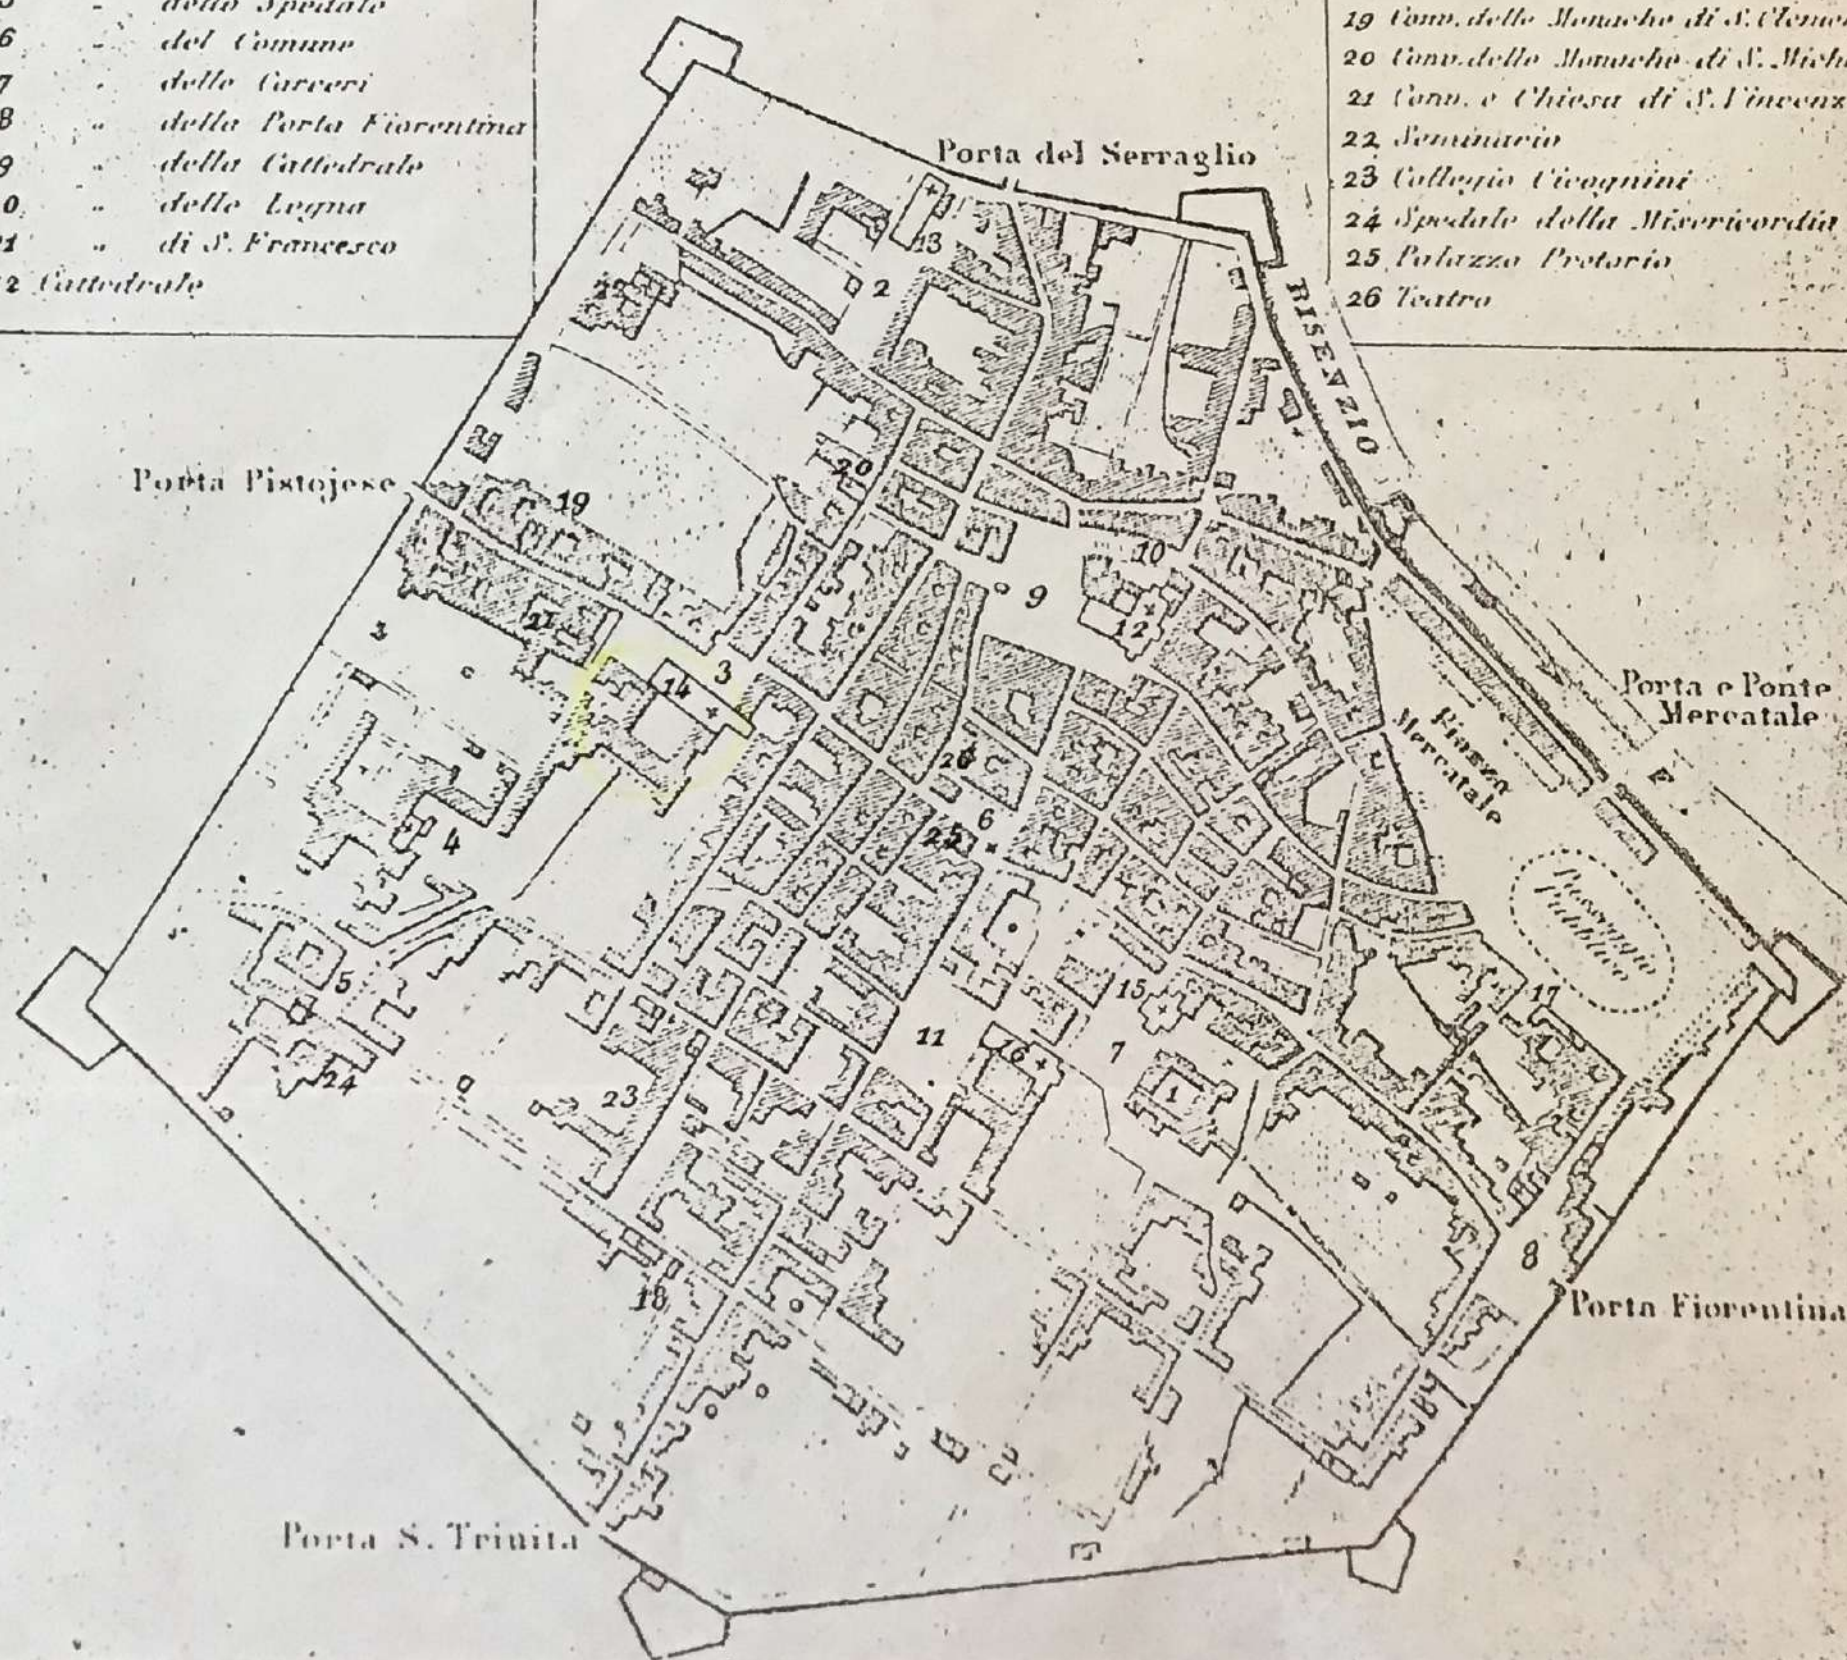
1820 ca.

- 13 S. Agostino
- 14 S. Domenico
- 15 S. Maria delle Carceri
- 16 S. Francesco
- 17 S. Bartolommeo
- 18 Lo Spirito Santo
- 19 Conv. delle Monache di S. Clemente
- 20 Conv. delle Monache di S. Michele
- 21 Conv. e Chiesa di S. Vincenzio
- 22 Seminario
- 23 Collegio Cicognini
- 24 Spedale della Misericordia
- 25 Palazzo Pretorio
- 26 Teatro

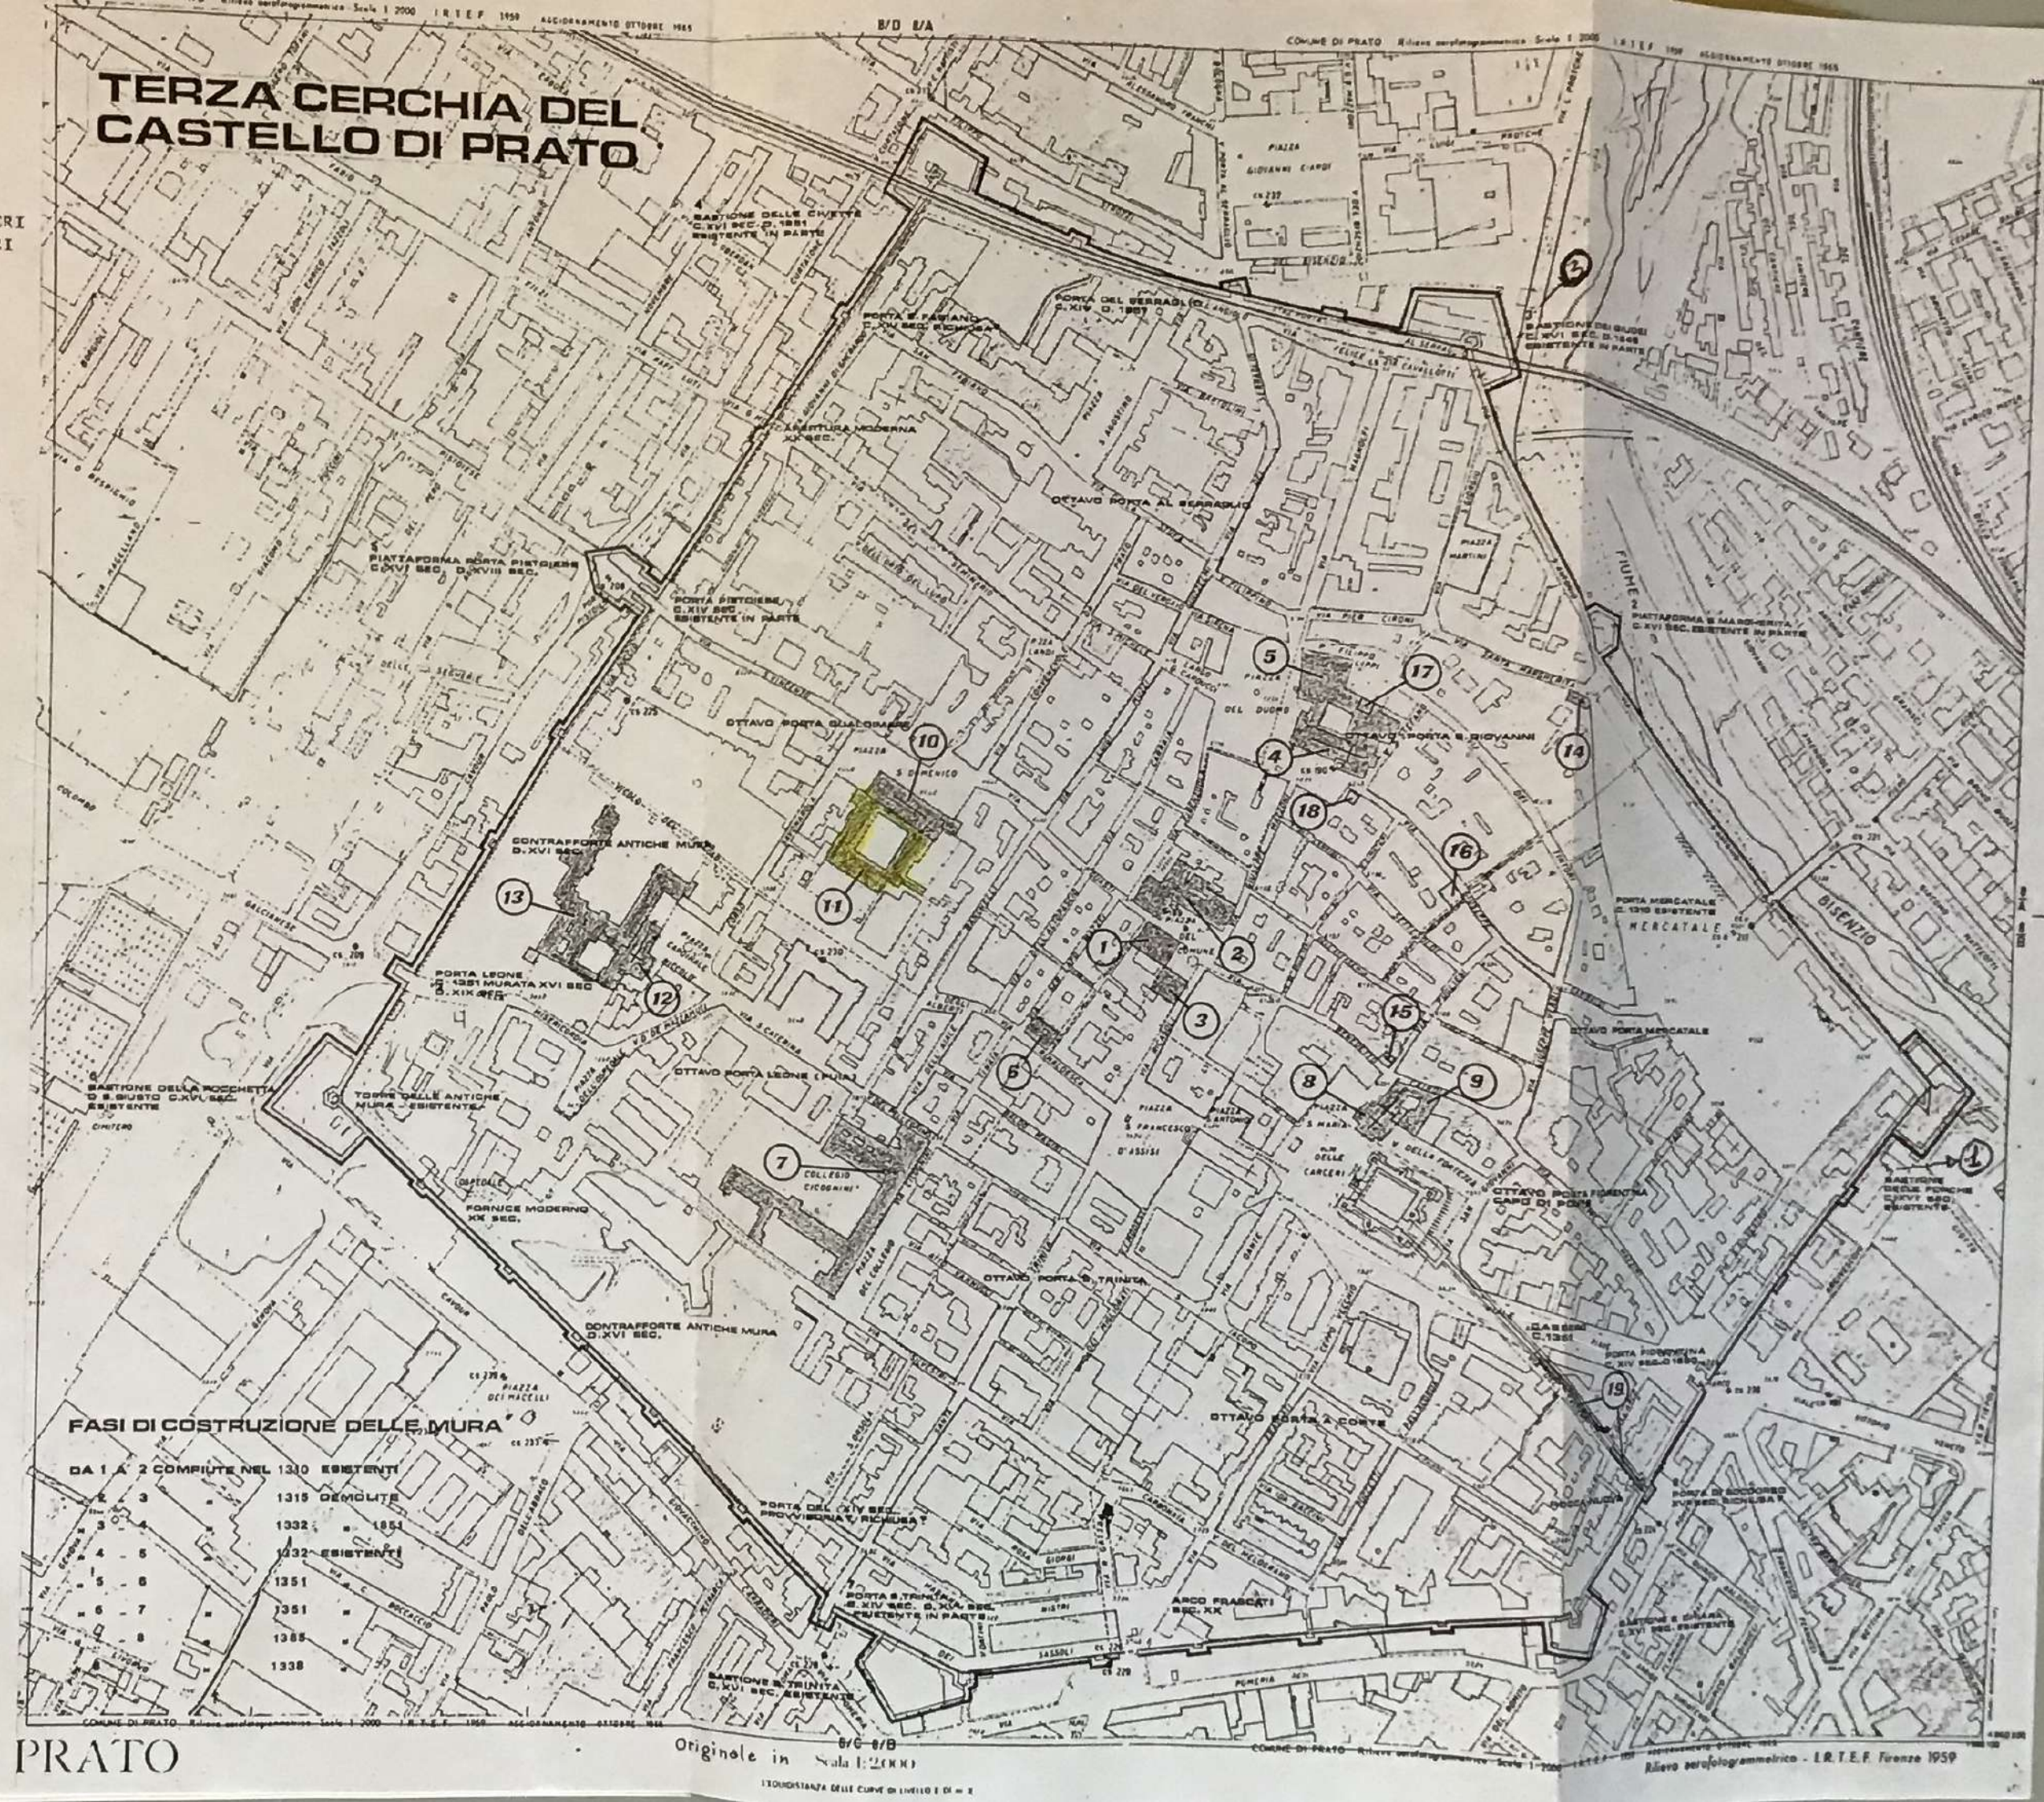
- ELENCO EDIFICI SCHEDATI TIPO "A"
- 1- PALAZZO PRETORIO
  - 2- PALAZZO COMUNALE
  - 3- PALAZZETTO DELLE SCUOLE
  - 4- CATTEDRALE DI S. STEFANO
  - 5- PALAZZO VESCOVILE
  - 6- CASA PIA DE' CEPPI
  - 7- COLLEGIO CICOGNINI
  - 8- CHIESA DI S. MARIA DELLE CARCERI
  - 9- CANONICA DI S. MARIA D. CARCERI
  - 10- CHIESA DI S. DOMENICO
  - 11- **CONVENTO DI S. DOMENICO**
  - 12- CHIESA DI S. NICCOLO'
  - 13- COMPLESSO DI S. NICCOLO'
  - 14- ORATORIO DI S. MARGHERITA
  - 15- TORRE DEGLI AMMANNATI
  - 16- TORRE CERCHIA MURARIA
  - 17- TORRE LIPPI
  - 18- TORRE MAZZINGHI
  - 19- CASSERO MEDIEVALE
