**SISTEMA URBANO:** Il complesso della Villa Le Sacca, situato in zona collinare, domina i quartieri settentrionali della città di Prato dalle pendici del Monte Buriano. E' difficile l'accesso a causa del cattivo stato e della strettezza della strada, e si trova a circa 2 km dal centr. urbano.

N. CATALOGO GENERALE	09/ <b>00172692</b>	N. CATALOGO INTERNAZIONALE	ITA:	MINISTERO PER I BENI CULTURALI E AMBIENTALI ISTITUTO CENTRALE PER IL CATALOGO E LA DOCUMENTAZIONE	16	REGIONE	TOSCANA	N.
ALLEGATO N. 1 FI-PRATO- "VILLA LE SACCA" - Estr. Cat. 1/2000, F. 11, part. 116 119				SOPRINTENDENZA PER I BENI AMBIENTALI E ARCHITETTONICI PER LE PROV. DI FIRENZE E PISTOIA

ALLEGATO N. 2 FI-PRATO - "VILLA LE SACCA" - Estr. Cat. 1/1000, F. 11, part. 116, 119 - evidenziata

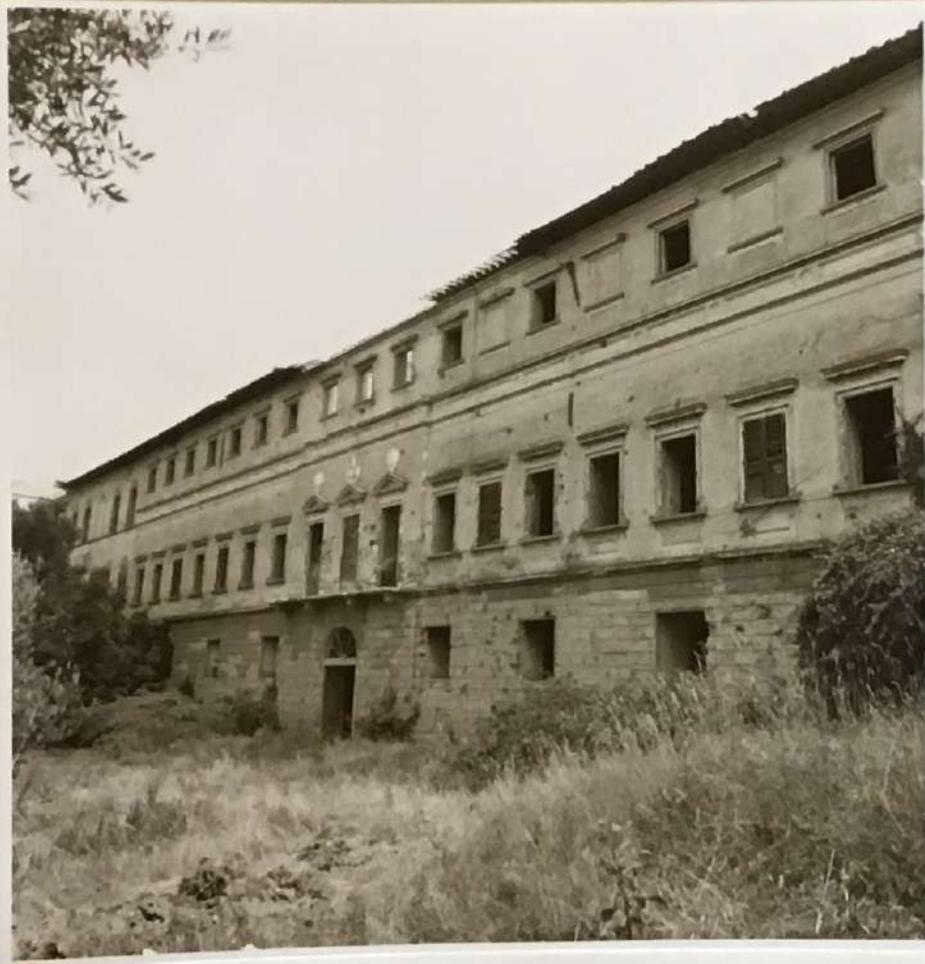
AFS-16 m. 672444 (1973)

MINISTERO PER I BENI CULTURALI E AMBIENTALI ISTITUTO CENTRALE PER IL CATALOGO E LA DOCUMENTAZIONE	REGIONE	N.
	09/ 00172692	ITA:		SOPRINTENDENZA PER I BENI AMBIENTALI E ARCHITETTONICI PER LE PROV. DI FIRENZE E PISTOIA	
ALLEGATO N. 3 ..... FI-PRATO- "VILLA LE SACCA" - E 1) Veduta del prospetto principale (1973) 2) partic. del prospetto principale (1973)

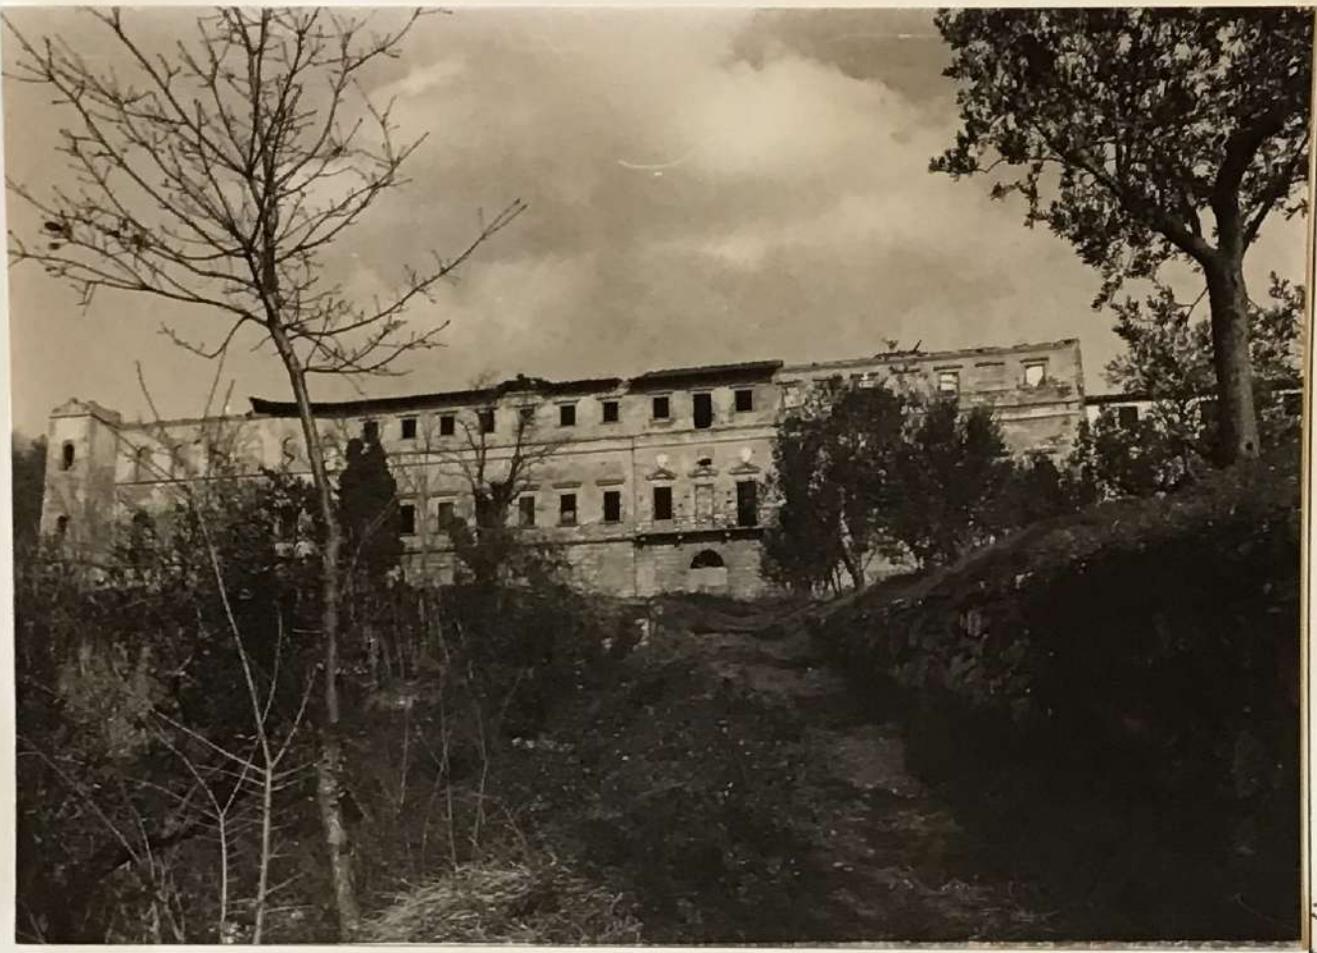
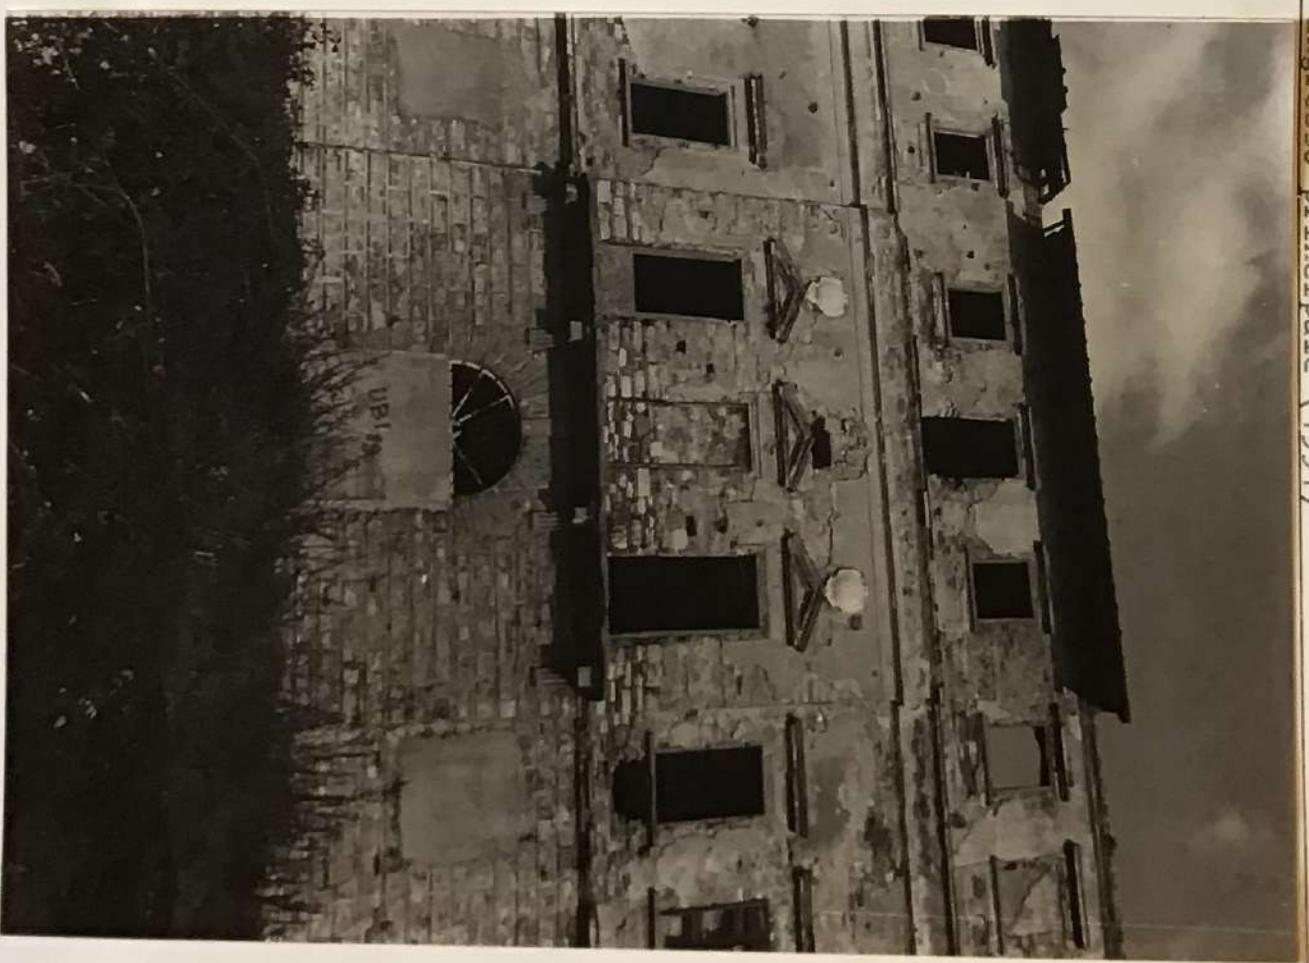
ALLEGATO N. 4 FI- PRATO- "VILLA LE SACCA" -

3) la facciata principale, a sud (1991)  
4) part. ingresso principale (1991)

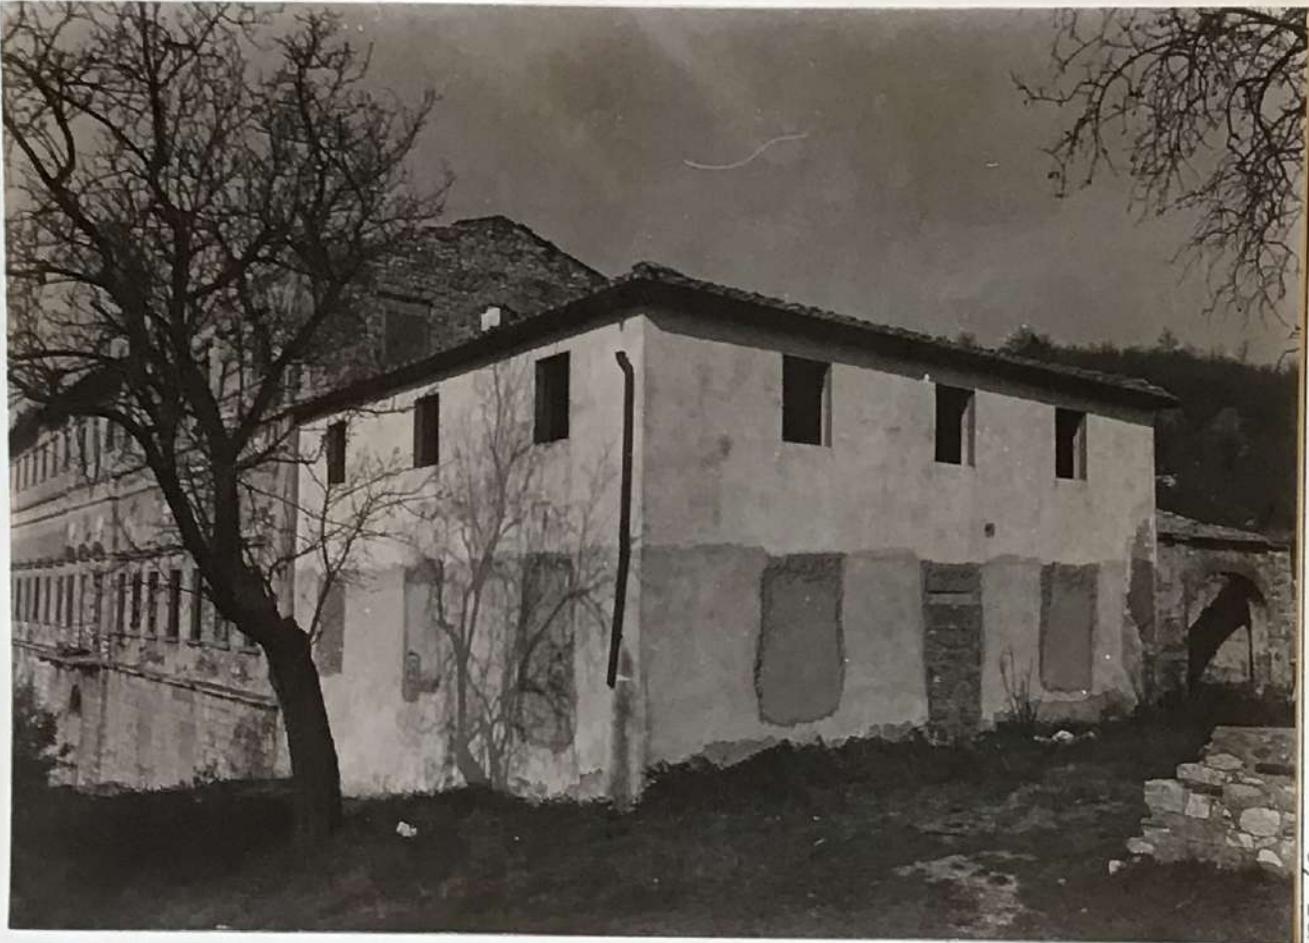
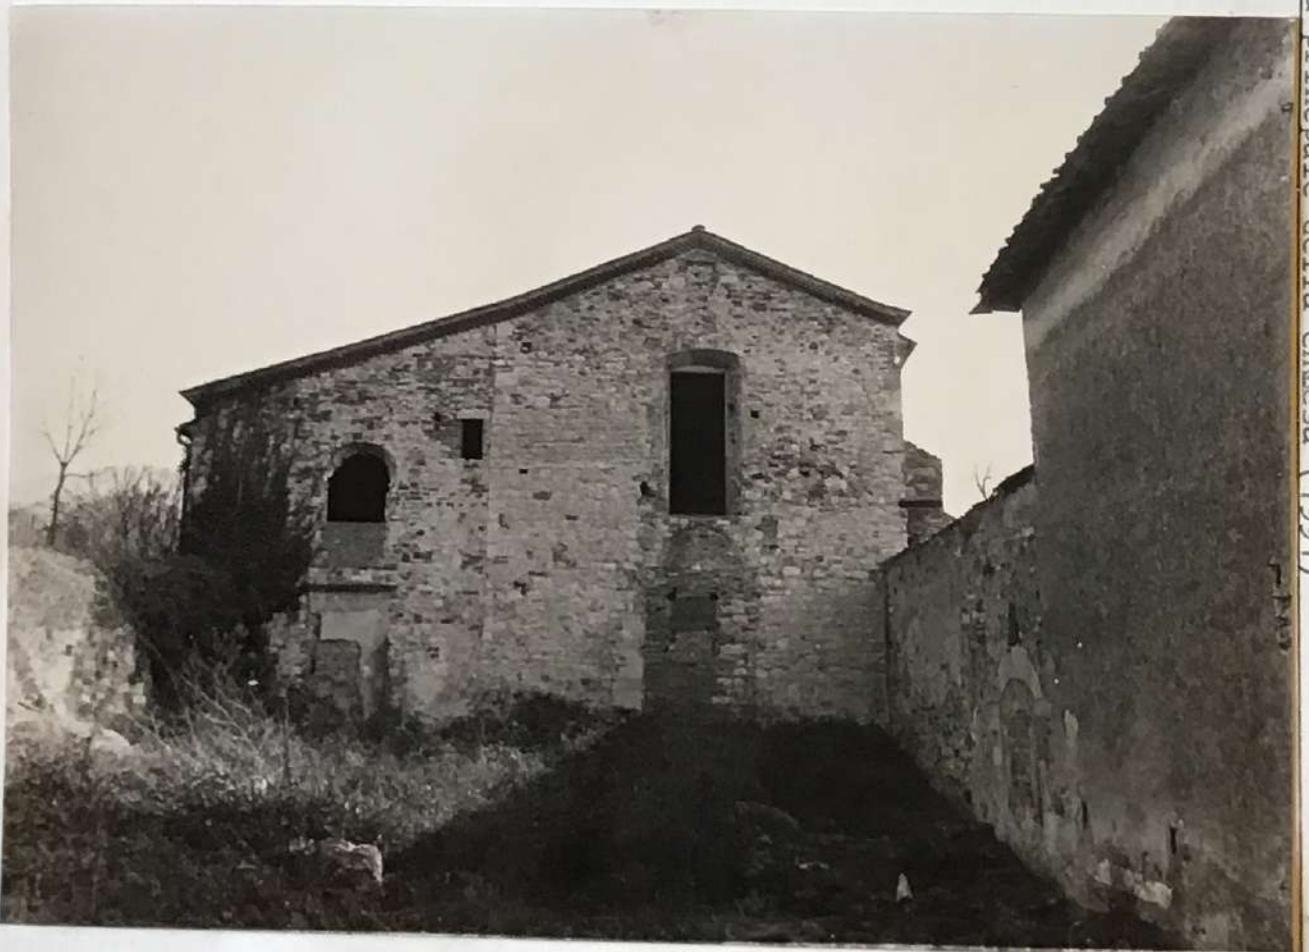
MINISTERO PER I BENI CULTURALI E AMBIENTALI ISTITUTO CENTRALE PER IL CATALOGO E LA DOCUMENTAZIONE	REGIONE	N.
09/	00172692	ITA:		SOPRINTENDENZA PER I BENI AMBIENTALI E ARCHITETTONICI PER LE PROV. DI FIRENZE E PISTOIA	TOSCANA
ALLEGATO N. 5	FI-PRATO- "VILLA LE SACCA"-		5) Ala sud-est, restaurato di recente (1991) 6) facciata principale della chiesa (1991)	16

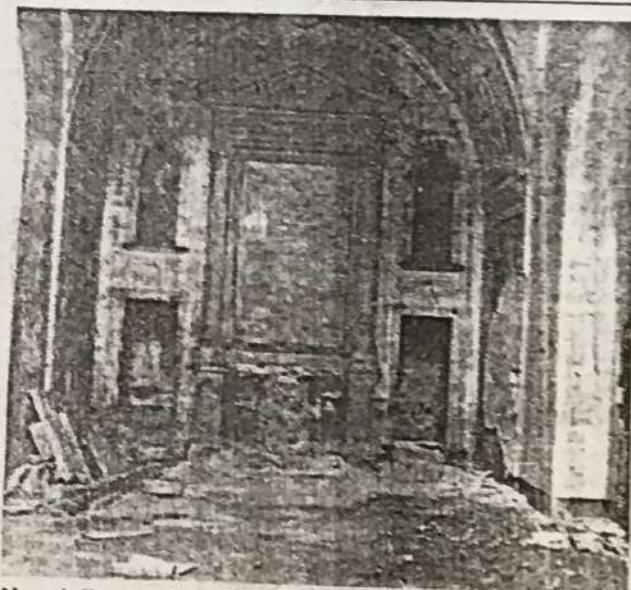
Una delle stanze che stanno cadendo in rovina
