A	N. CATALOGO GENERALE	N. CATALOGO INTERNAZIONALE	MINISTERO PER I BENI CULTURALI E AMBIENTALI DIREZ. GEN. DELLE ANTICHITA' E BELLE ARTI	REGIONE	N.
CODICI	01/00013367	ITA:	Soprintendenza ai beni ambientali e architettonici	66	PIEMONTE
PROVINCIA E COMUNE: NO-OLEGGIO LUOGO: via vecchia Circonvallazione OGGETTO: cascina Martorelli CATASTO: F.40 mapp.69 (orto mapp.62, prato mapp.68) CRONOLOGIA: XVIII AUTORE: maestranze locali DEST. ORIGINARIA: fabbricato rurale: abitazione e stalle USO ATTUALE: fabbricato rurale: abitazione e stalle PROPRIETA': Ospedale di Oleggio VINCOLI LEGGI DI TUTELA: P.R.G. E ALTRI: zona P.E.E.P., servizi sociali			DESCRIZIONE: la costruzione è a pianta rettangolare, su due piani, con impianto regolare e netta distinzione delle zone d'uso, all'interno. Si distinguono: la parte anteriore, l'abitazione, e la posteriore, ad uso stalla e fienile. Sul lato est sono ubicati, al piano terra, la cantina e il locale per la pigiatura dell'uva; il locale del 1° piano, ora ripostiglio, era impiegato per l'allevamento dei bachi da seta. Alla parete ovest sono addossati il portale d'entrata, il portico per il ricovero degli attrezzi agricoli, il pozzo in muratura. A sud, di fron

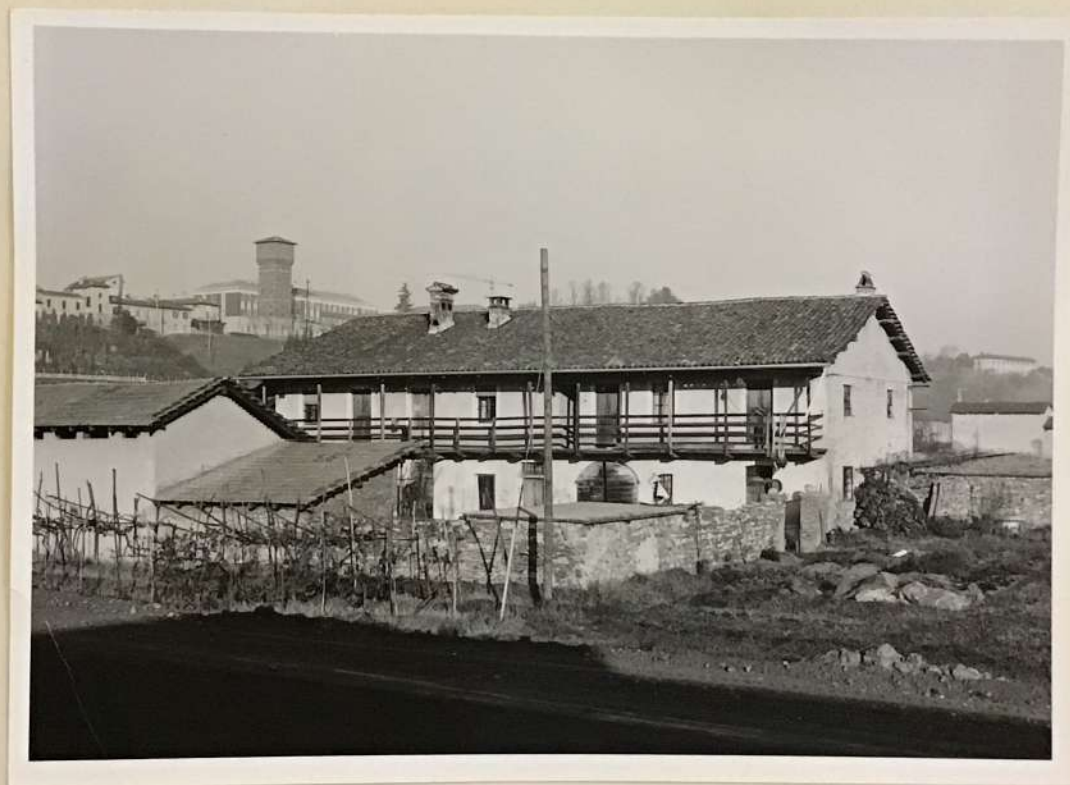
I) ripresa d'insieme, da sud.

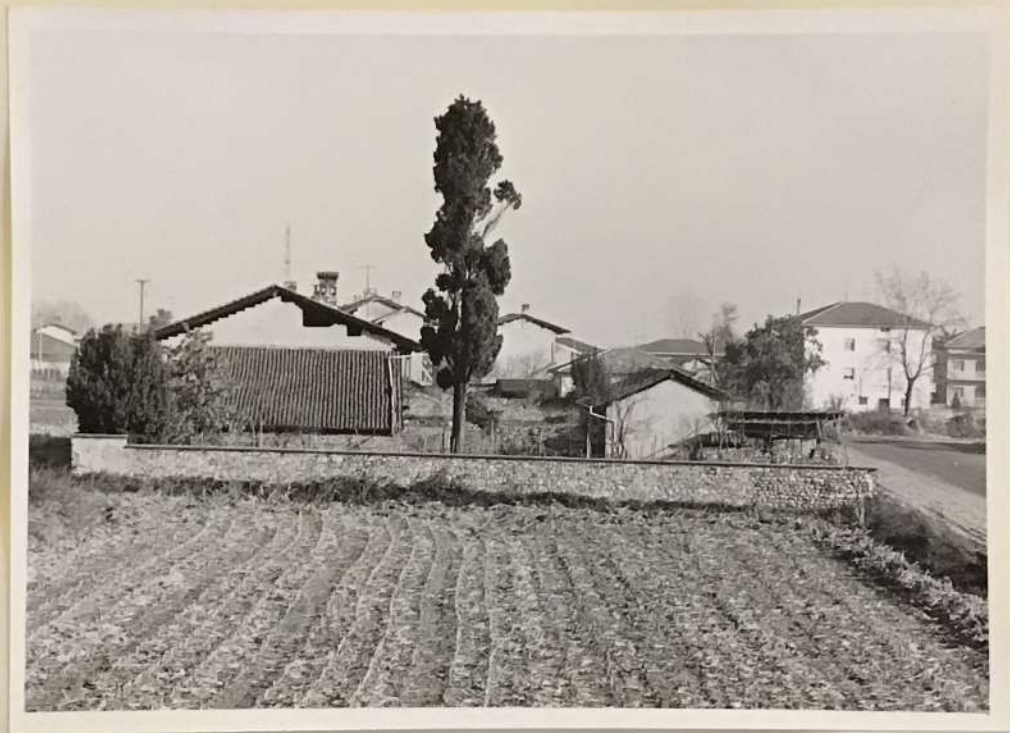
MINISTERO PER I BENI CULTURALI E AMBIENTALI DIREZ. GEN. DELLE ANTICHITA' E BELLE ARTI	REGIONE	N.
01/0001 3367		ITA:	Soprintendenza ai beni ambientali e architettonici	PIEMONTE	
ALLEGATO N. 2) NO-OLEGGIO via vecchia Circonvallazione, Cascina Martorelli.

2) ripresa d'insieme da ovest.

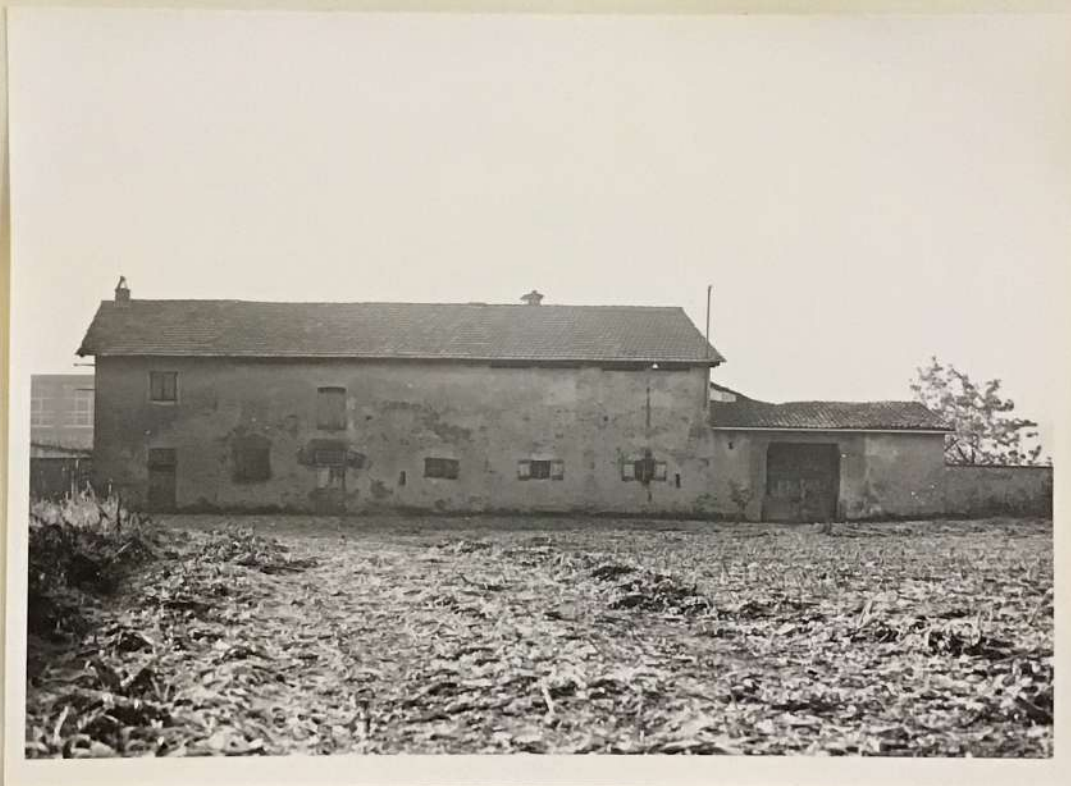
MINISTERO PER I BENI CULTURALI E AMBIENTALI DIREZ. GEN. DELLE ANTICHITA' E BELLE ARTI	REGIONE	N.
01/0001 3367		ITA:	Soprintendenza ai beni ambientali e architettonici	PIEMONTE	
ALLEGATO N3) 3) NO-OLEGGIO via vecchia Circonvallazione, Cascina Martorelli.

3) lato nord.

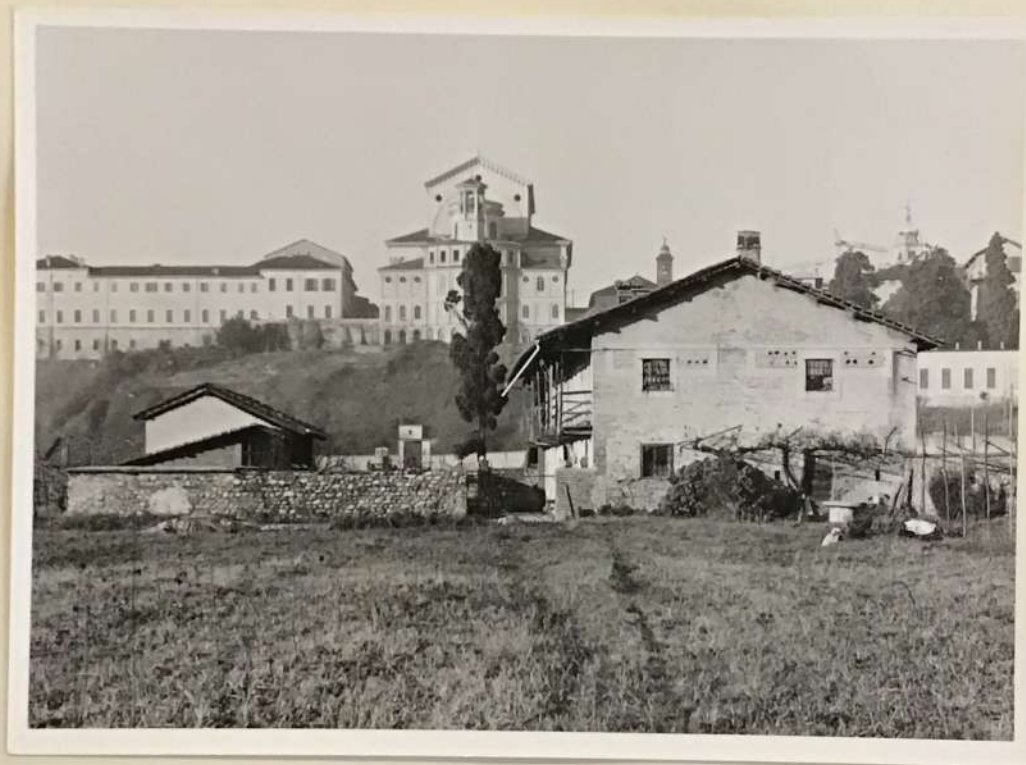
MINISTERO PER I BENI CULTURALI E AMBIENTALI DIREZ. GEN. DELLE ANTICHITA' E BELLE ARTI	REGIONE	N.
01/0001 3367		ITA:	Soprintendenza ai beni ambientali e architettonici	PIEMONTE	
ALLEGATO N. 4) NO-OLEGGIO via vecchia Circonvallazione, Cascina Martorelli.

4) ripresa d'insieme, da est.

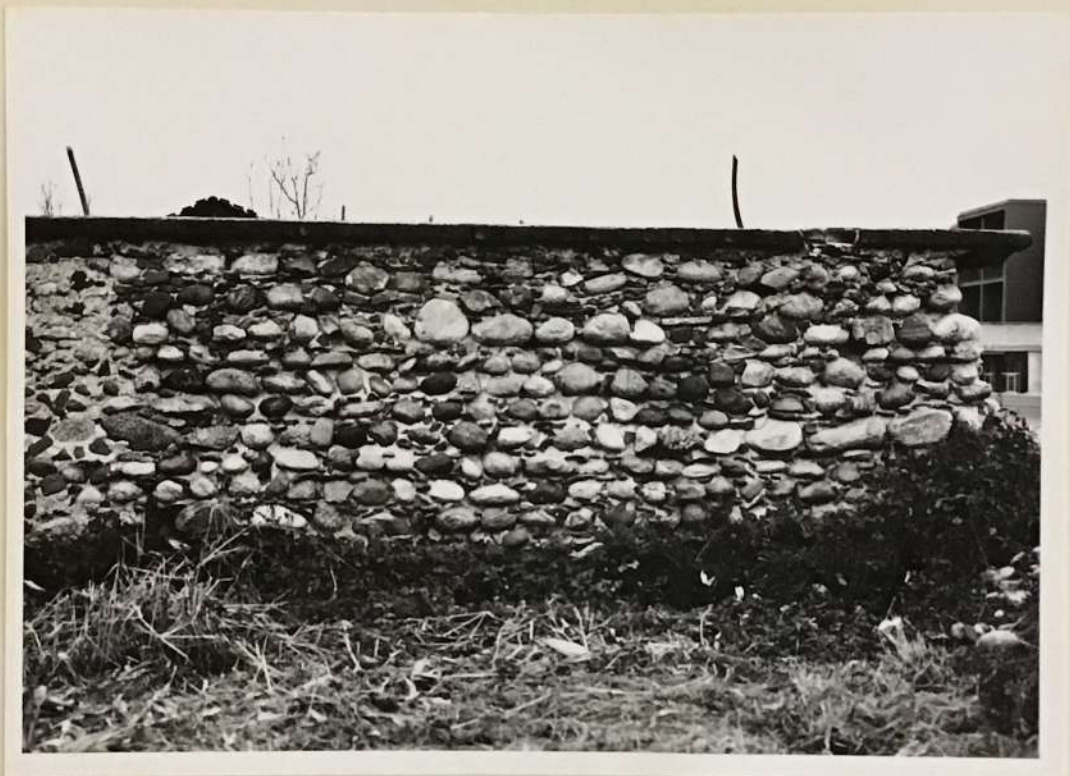
MINISTERO PER I BENI CULTURALI E AMBIENTALI DIREZ. GEN. DELLE ANTICHITA' E BELLE ARTI	REGIONE	N.
01/0001 3367	ITA:	Soprintendenza ai beni ambientali e architettonici	PIEMONTE		
ALLEGATO N. 5) NO -OLEGGIO via vecchia Circonvallazione, Cascina Martorelli.

5) particolare del muro di cinta, a ovest.

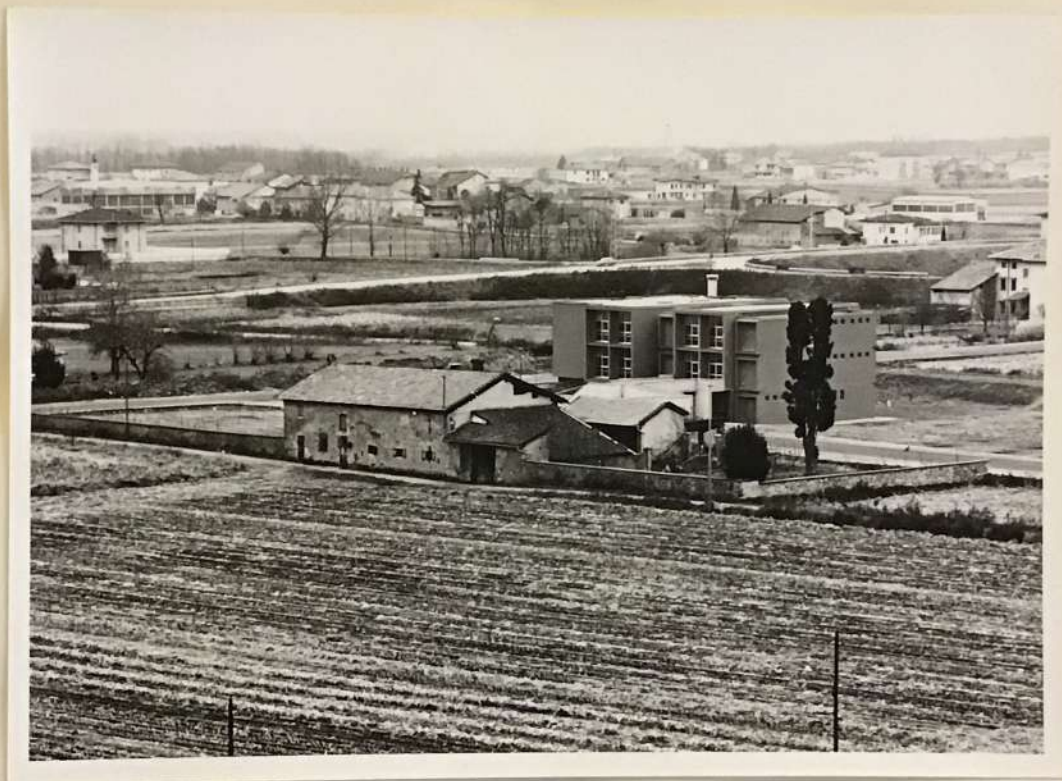
MINISTERO PER I BENI CULTURALI E AMBIENTALI DIREZ. GEN. DELLE ANTICHITA' E BELLE ARTI	REGIONE	N.
01/00013367	ITA:	Soprintendenza ai beni ambientali e architettonici		PIEMONTE	
ALLEGATO N. 6) NO-OLEGGIO via vecchia Circonvallazione, Cascina Martorelli.

6) ripresa della cascina con prati e costruzioni circostanti, dalla collina.
