MINISTERO PER I BENI CULTURALI E AMBIENTALI DIREZ. GEN. DELLE ANTICHITA' E BELLE ARTI		REGIONE	N.
CODICI	01/0 001 572A	ITA:	SOPRINT. BENI AMBIENT. ED ARCHIT. TORINO	66	PIEMONTE	
PROVINCIA E COMUNE: VC.- Crescentino (fraz. San Silvestro) LUOGO: Strada comunale Santa Maria-San Silvestro OGGETTO: Chiesa di San Rocco denominata di Sasse CATASTO: Fg. 34 Lett. A CRONOLOGIA: Tardo XVIII secolo AUTORE: Ignoto DEST. ORIGINARIA: Chiesa del Cimitero USO ATTUALE: Chiesa del Cimitero PROPRIETA': Ente ecclesiastico VINCOLI LEGGI DI TUTELA: ex. art. 41 legge 1.6.1939 n. 1089 P.R.G. E ALTRI: P.d.F. adottato nel 1970			DESCRIZIONE: (5605237) Roma, 1975 - Ist. Poligr. Stato - S. (c. 400.000) La chiesa, il cui stile oscilla fra neoclassicismo e deboli echi barocchi, si sviluppa su una pianta rettangolare, l'unico altare è costruito in mattoni rivestiti in scagliola rozzamente dipinta: ad esso si accede mediante un gradino. (rf.all.2). Le pareti sono ritmate da una serie di pilastri, di cui alcuni sovrapposti due a due, che sorreggono un cornicione mistilineo. Ai lati dell'altare vi sono due nicchie attualmente vuote. La copertura è costituita da una volta a botte segnata al centro da un cerchio simul

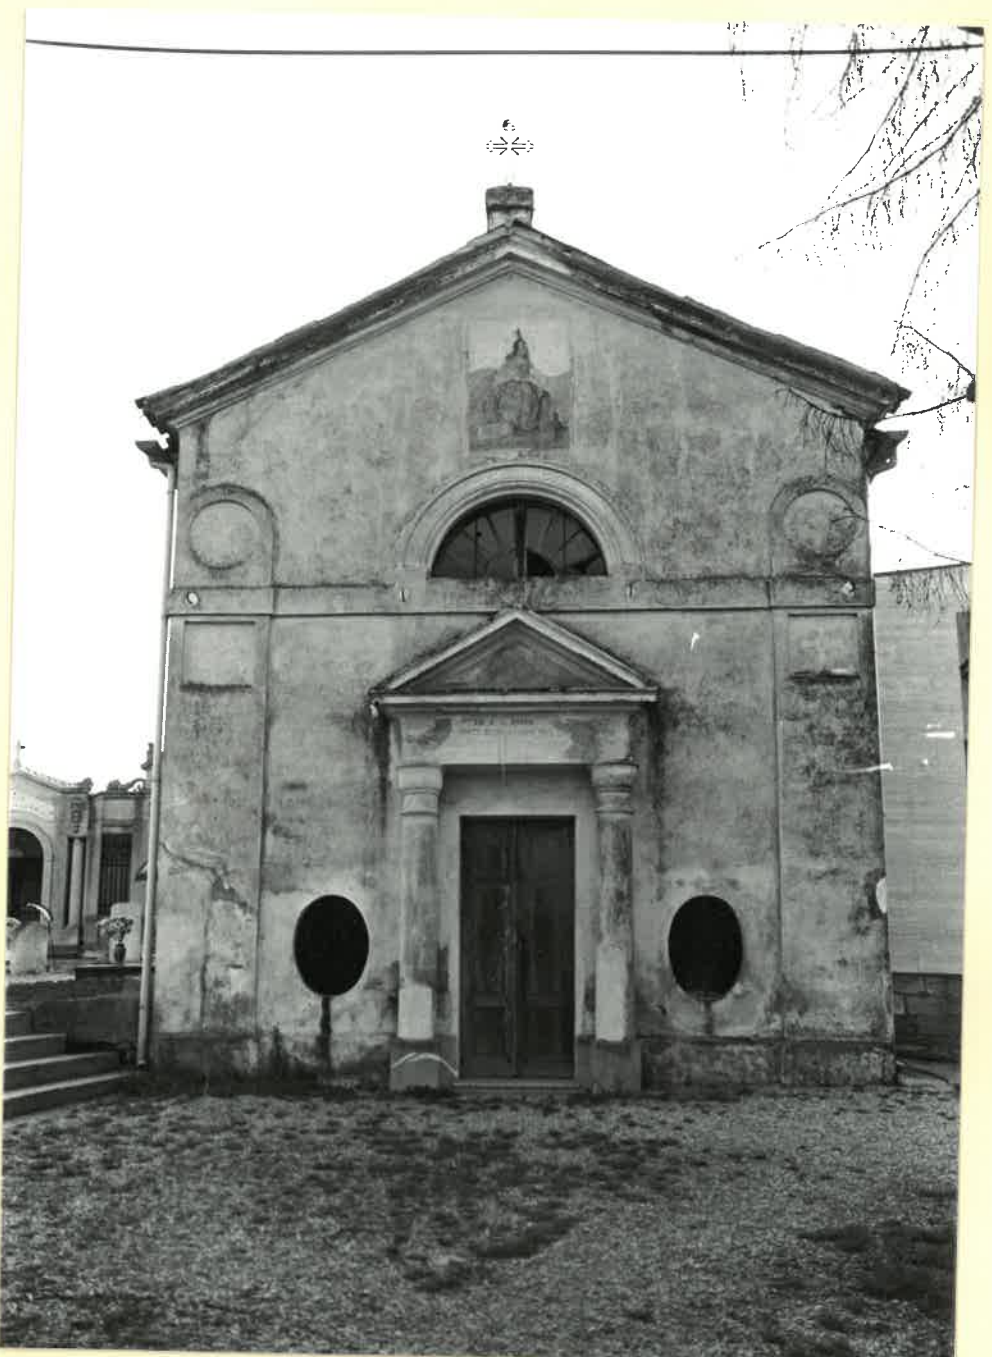
MINISTERO PER I BENI CULTURALI E AMBIENTALI DIREZ. GEN. DELLE ANTICHITA' E BELLE ARTI	REGIONE
01/0001572A	ITA:	SOPRINT. BENI AMBIENT. ED ARCHIT. TORINO		PIEMONTE
ALLEGATO N. 4		Facciata sulla strada comunale Santa Maria - San Silvestro  <small>(5605238) Roma, 1975 - Ist. Poligr. Stato - S. (c. 400.000)</small>

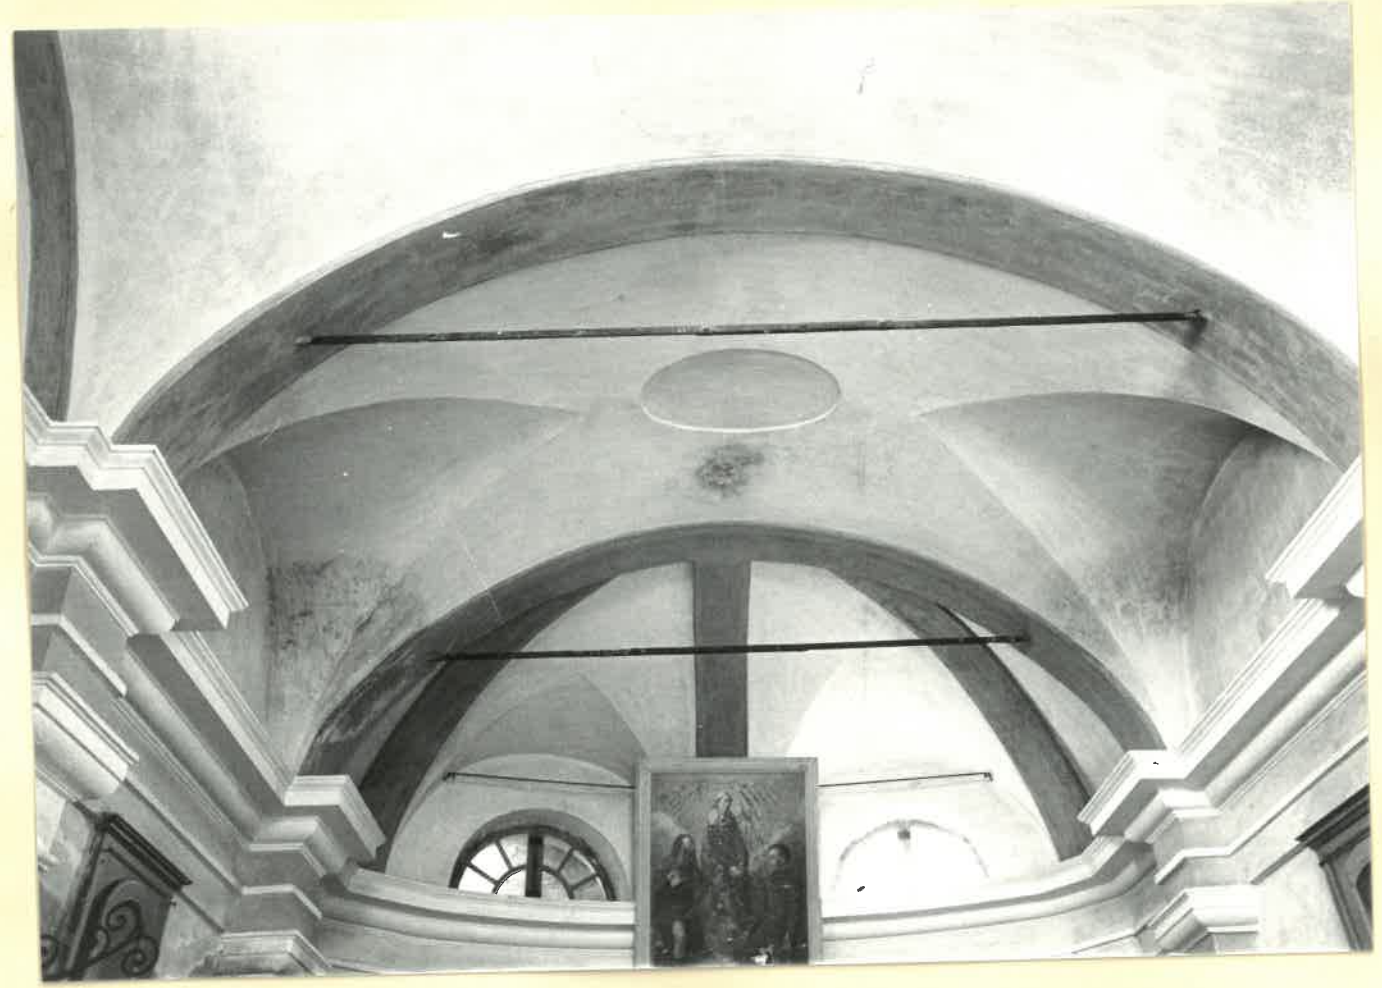
MINISTERO PER I BENI CULTURALI E AMBIENTALI DIREZ. GEN. DELLE ANTICHITA' E BELLE ARTI	REGIONE	N.
	01/0 001 5724	ITA:	SOPRINT. BENI AMBIENT. ED ARCHIT. TORINO	PIEMONTE	
	ALLEGATO N. ....3.....		Particolare della volta

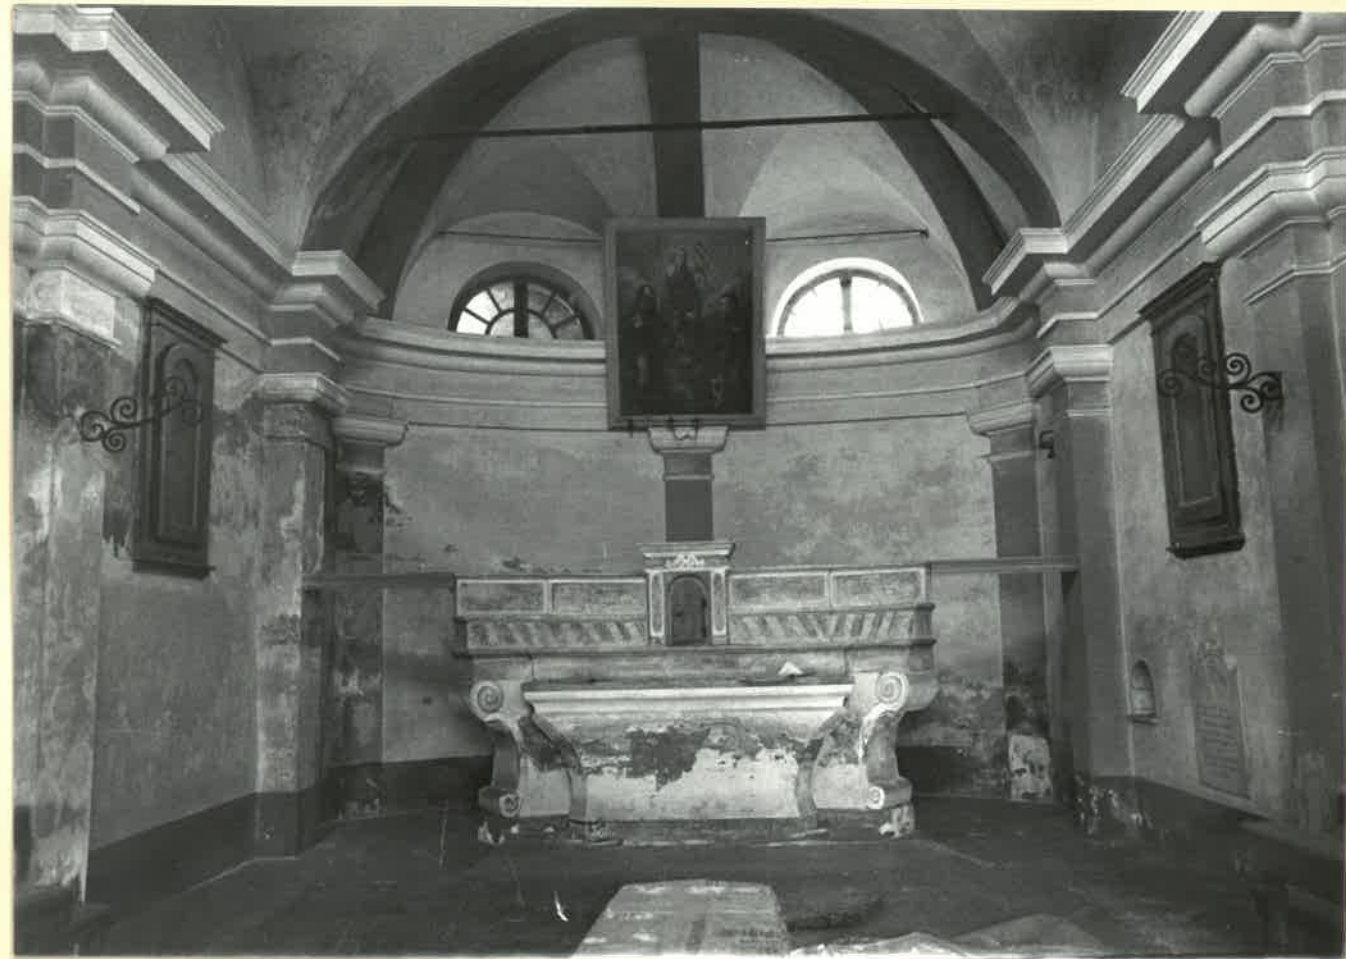
MINISTERO PER I BENI CULTURALI E AMBIENTALI DIREZ. GEN. DELLE ANTICHITA' E BELLE ARTI	REGIONE	N.
	01/0 001 5724	ITA:		SOPRINT. BENI AMBIENT. ED ARCHIT. TORINO	PIEMONTE
ALLEGATO N. 2		Interno con altare in muratura
