MINISTERO PER I BENI CULTURALI E AMBIENTALI DIREZ. GEN. DELLE ANTICHITA' E BELLE ARTI	REGIONE	N.	
CODICI	01/0 001 5731	ITA:	Soprint. Beni Ambient. e Architet. TORINO	66	PIEMONTE	
PROVINCIA E COMUNE: VC - Crescentino (fraz. San Genuario) LUOGO: via Cavour OGGETTO: Rocca di San Genuario CATASTO: Fg. 10 n° 272 CRONOLOGIA: XV (1422) ; XIX AUTORE: Ignoto DEST. ORIGINARIA: Rocca difensiva USO ATTUALE: Nessuno PROPRIETA': Proprietà privata - spa "El Castillo Espanol" VINCOLI LEGGI DI TUTELA: ex art.41 - 1/6/1939 - N.1089 P.R.G. E ALTRI: P. di F. adottato nel 1970 zona A			DESCRIZIONE: (5605237) Roma, 1975 - Ist. Poligr. Stato - S. (c. 400.000) L'edificio si sviluppa su una pianta quadrangolare: esso si può suddividere in tre parti: un atrio di accesso, una torre ed un corpo centrale; l'atrio di accesso è di recente costruzione (sec.XIX); la torre, a sezione circolare, ospita la scala a chiocciola che collega lo scantinato ai piani superiori (all.n° 4,9,10); il corpo centrale (all.n° 4) è suddiviso in 4 piani compreso lo scantinato (all. n° 12). un tempo adibito a segreta che è composto da due vani voltati a botte, ai piani superiori una serie di tramezzi disposti perpendicolarmente ai mur

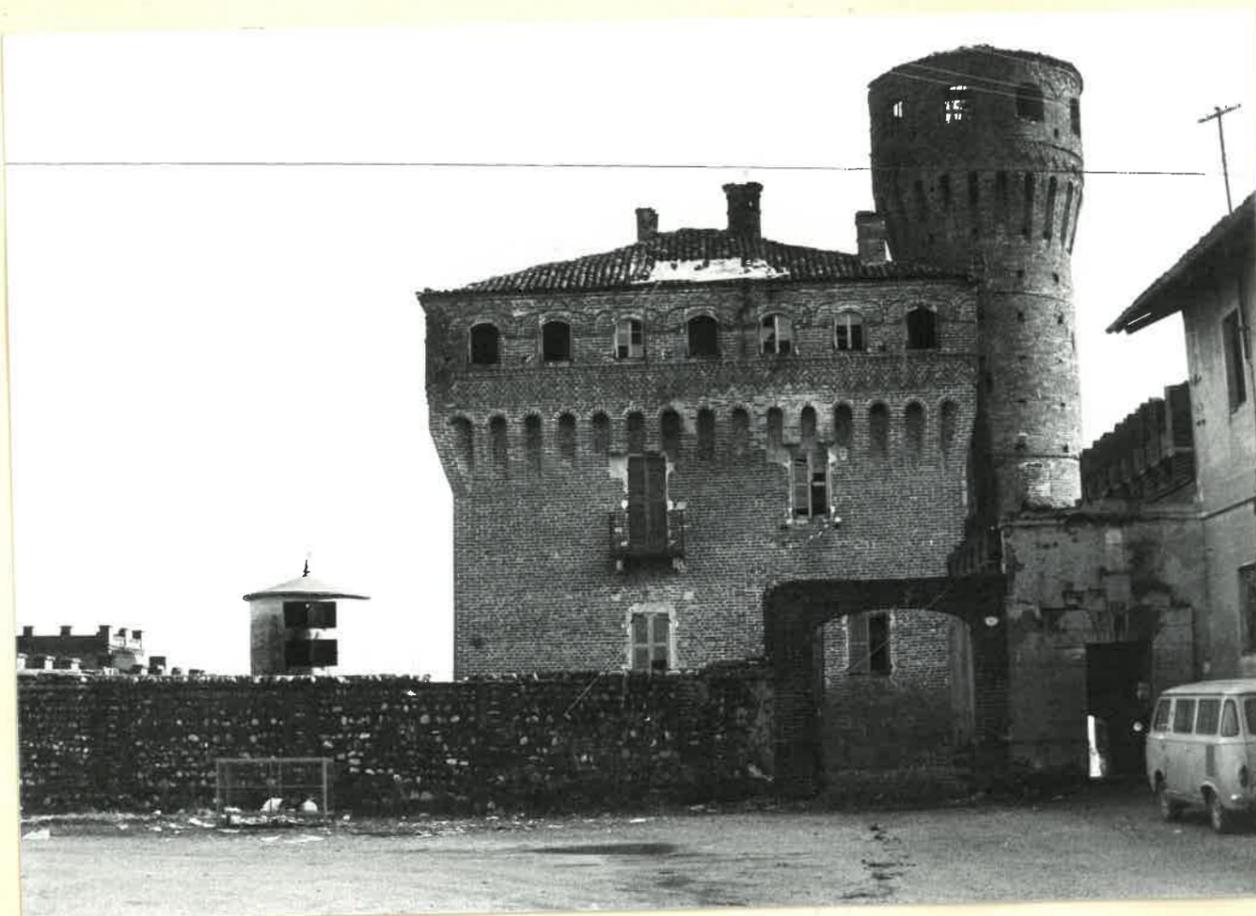
A nord e ad est dell'edificio si trova una serie di margherie in stile neogotico risalenti al secolo scorso. La parte prospiciente via Cavour è chiusa da un muro di cinta originario, costruito in ciottoli e mattoni. (all.n° 3)

MINISTERO PER I BENI CULTURALI E AMBIENTALI DIREZ. GEN. DELLE ANTICHITA' E BELLE ARTI	REGIONE	N.
	01 0 001 5731	ITA:	SOPRINT. BENI AMBIENT. ED ARCHIT. TORINO	PIEMONTE	
ALLEGATO N. 3		Facciata nord con cinta muraria

Facciata nord
con cinta muraria

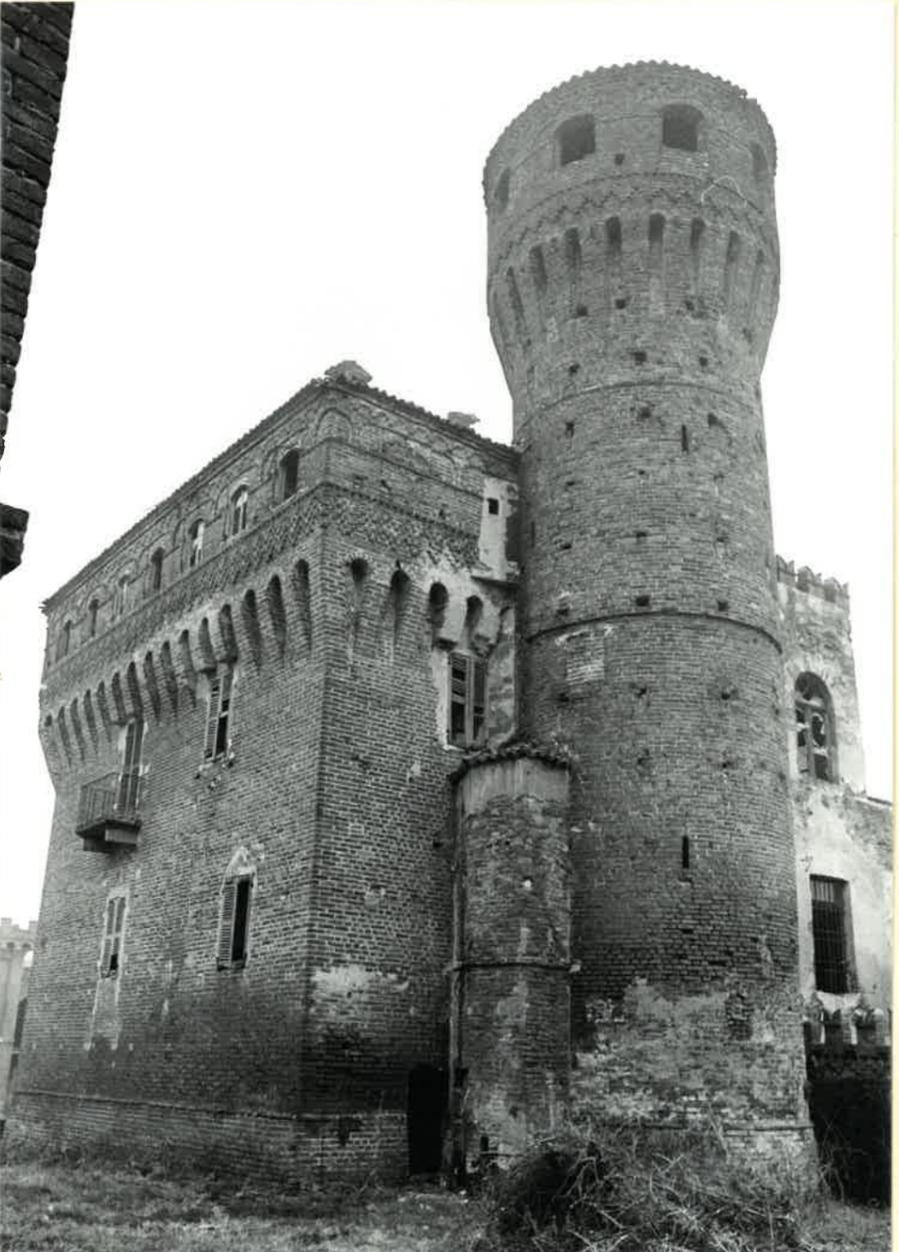
MINISTERO PER I BENI CULTURALI E AMBIENTALI DIREZ. GEN. DELLE ANTICHITA' E BELLE ARTI	REGIONE
	01/00015731	ITA:	SOPRINT. BENI AMBIENT. ED ARCHIT. TORINO	PIEMONTE
	ALLEGATO N.4..... Torre con corpo centrale

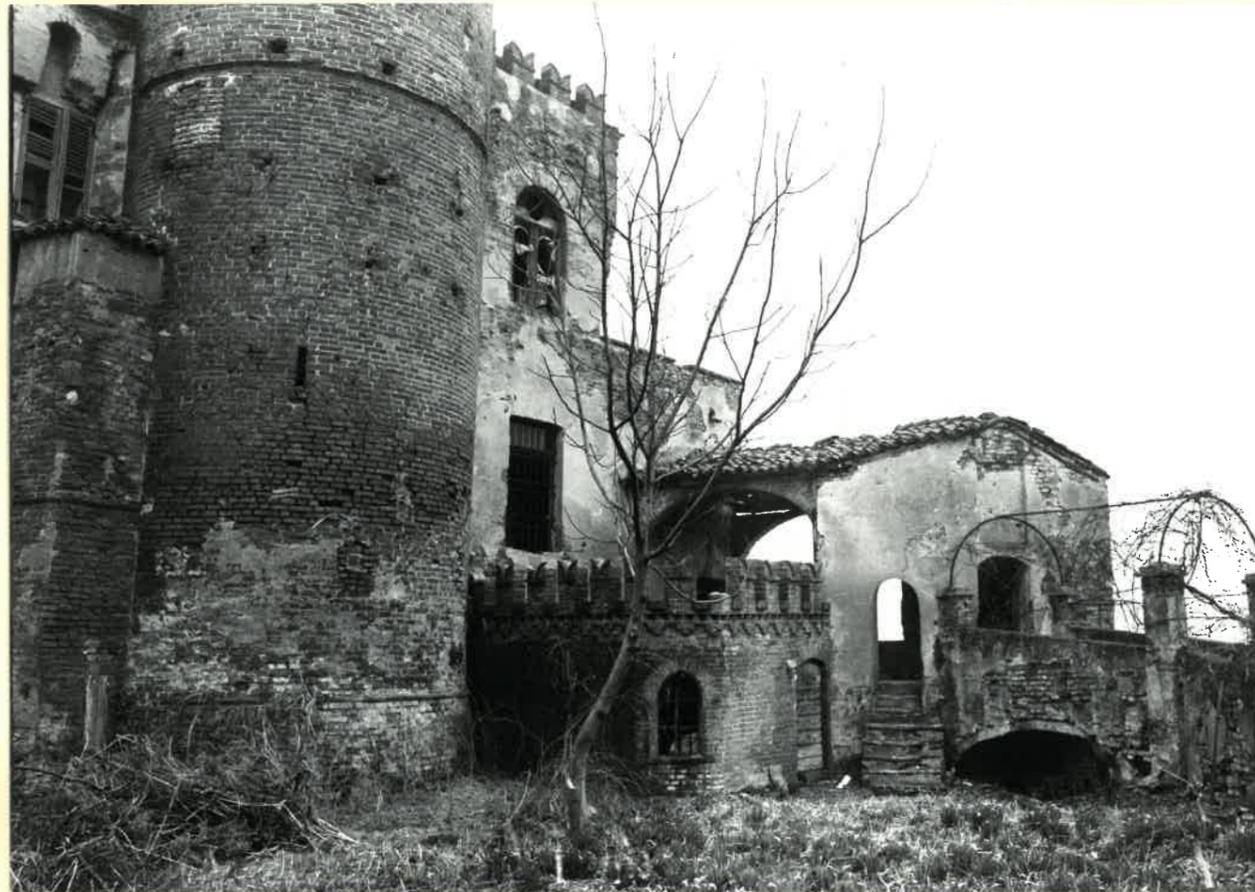
MINISTERO PER I BENI CULTURALI E AMBIENTALI DIREZ. GEN. DELLE ANTICHITA' E BELLE ARTI	REGIONE	N.
	01/0 001 5731	ITA:	SOPRINTEND. BENI AMBIENT. ED ARCHIT. TORINO	PIEMONTE	
	ALLEGATO N. 5	Visione della zona d'ingresso

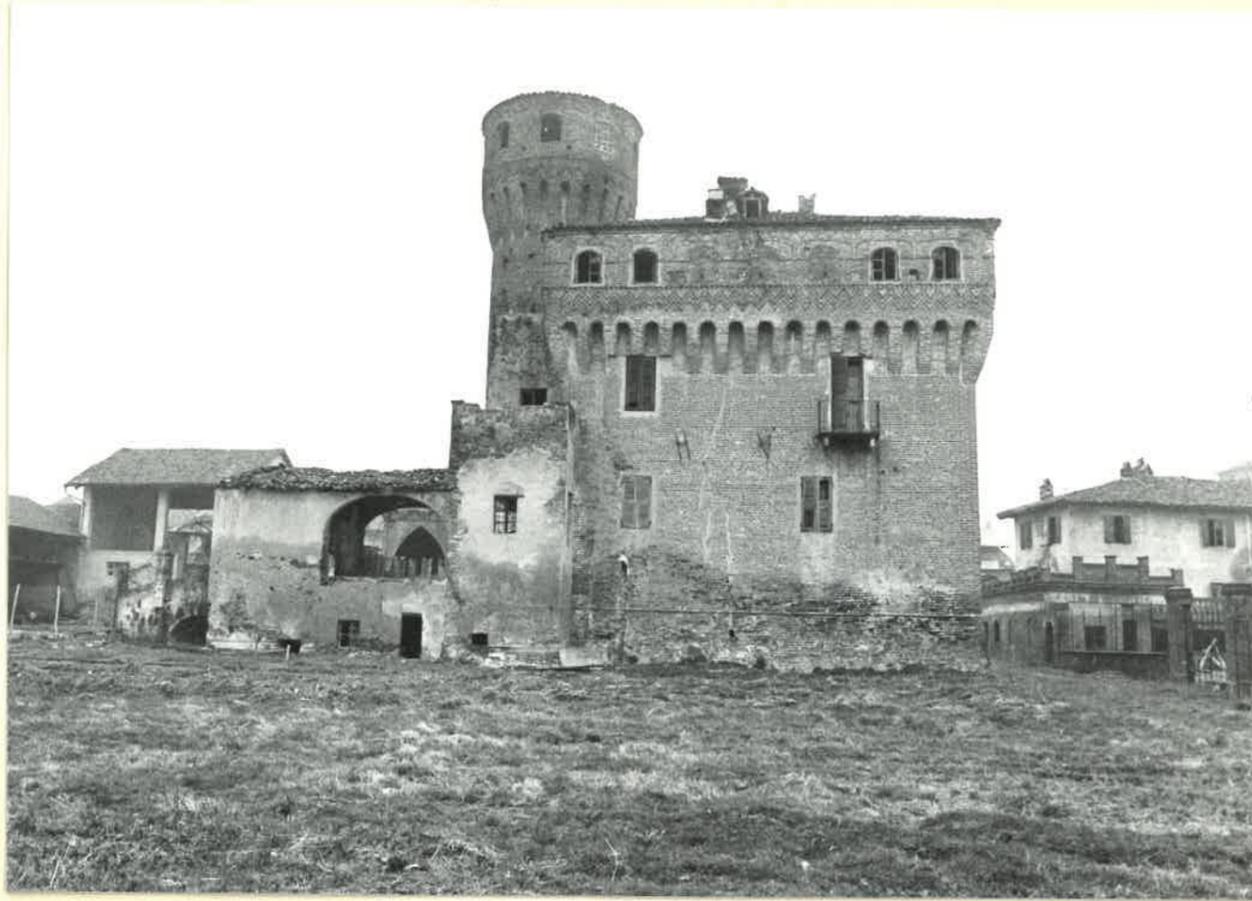
Lungo tutte le facciate si trovano finestre rettangolari e balconi variamente disposti senza dubbio non originari. (all.n° 6)

MINISTERO PER I BENI CULTURALI E AMBIENTALI DIREZ. GEN. DELLE ANTICHITA' E BELLE ARTI	REGIONE	N.
	01/0 001 5731	ITA:		SOPRINT. BENI AMBIENT. ED ARCHIT. TORINO	PIEMONTE
ALLEGATO N. 6		Facciata sud

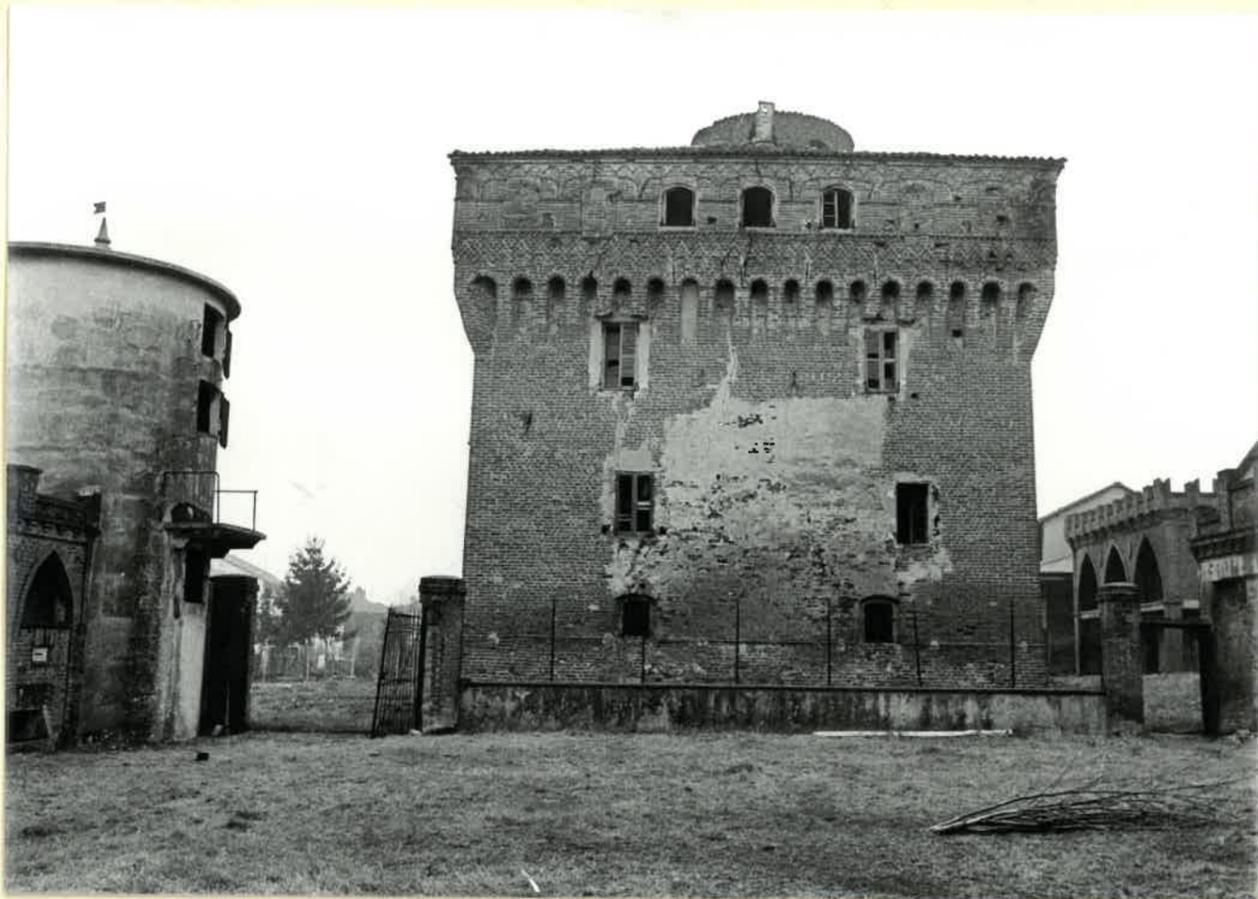
Facciata est dell'edificio con pericolose crepe nella zona dei contrafforti dovute allo spanciamento della parete susseguente all'assestamento delle fondazioni. Nella zona d'ingresso crollo del pavimento. Sfondamento del tetto nella falda a nord con susseguente crollo di parte del solaio sotto stante. Condizioni generali dell'interno piuttosto fatiscenti a causa dell'umidità che provoca formazioni saline alle pareti e alle volte con muffe e crollo di larghe zone di intonaci.

Una vistosa fessura interessa tutta la parete est della rocca in particolar modo nella zona dei contrafforti dove presenta la sua maggiore larghezza che decresce procedendo in senso longitudinale verso la base della parete (all.n° 7,8). Questa lesione è probabilmente dovuta ad un cedimento con susseguente assestamento a livello delle strutture di fondazione.

MINISTERO PER I BENI CULTURALI E AMBIENTALI DIREZ. GEN. DELLE ANTICHITA' E BELLE ARTI	REGIONE	N.
	01/0 001 5731	ITA:	SOPRINT. BENI AMBIENT. ED ARCHIT. TORINO	PIEMONTE	
	ALLEGATO N. 7		Facciata est

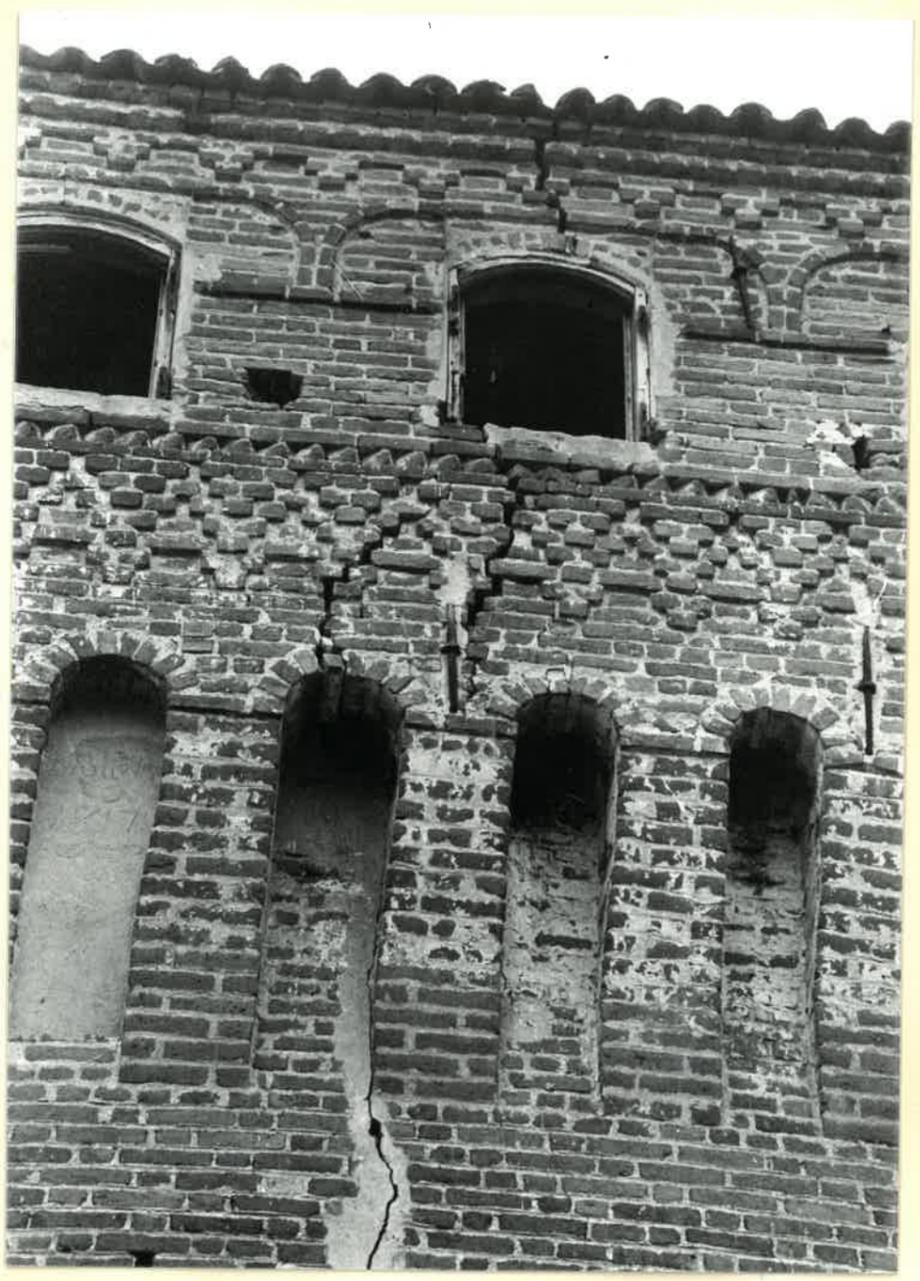
MINISTERO PER I BENI CULTURALI E AMBIENTALI DIREZ. GEN. DELLE ANTICHITA' E BELLE ARTI	REGIONE
	01/00015731	ITA:		SOPRINTEND. BENI AMBIENT. ED ARCHIT. TORINO
	ALLEGATO N. 8			
	Particolare facciata est: contraforti e lesione

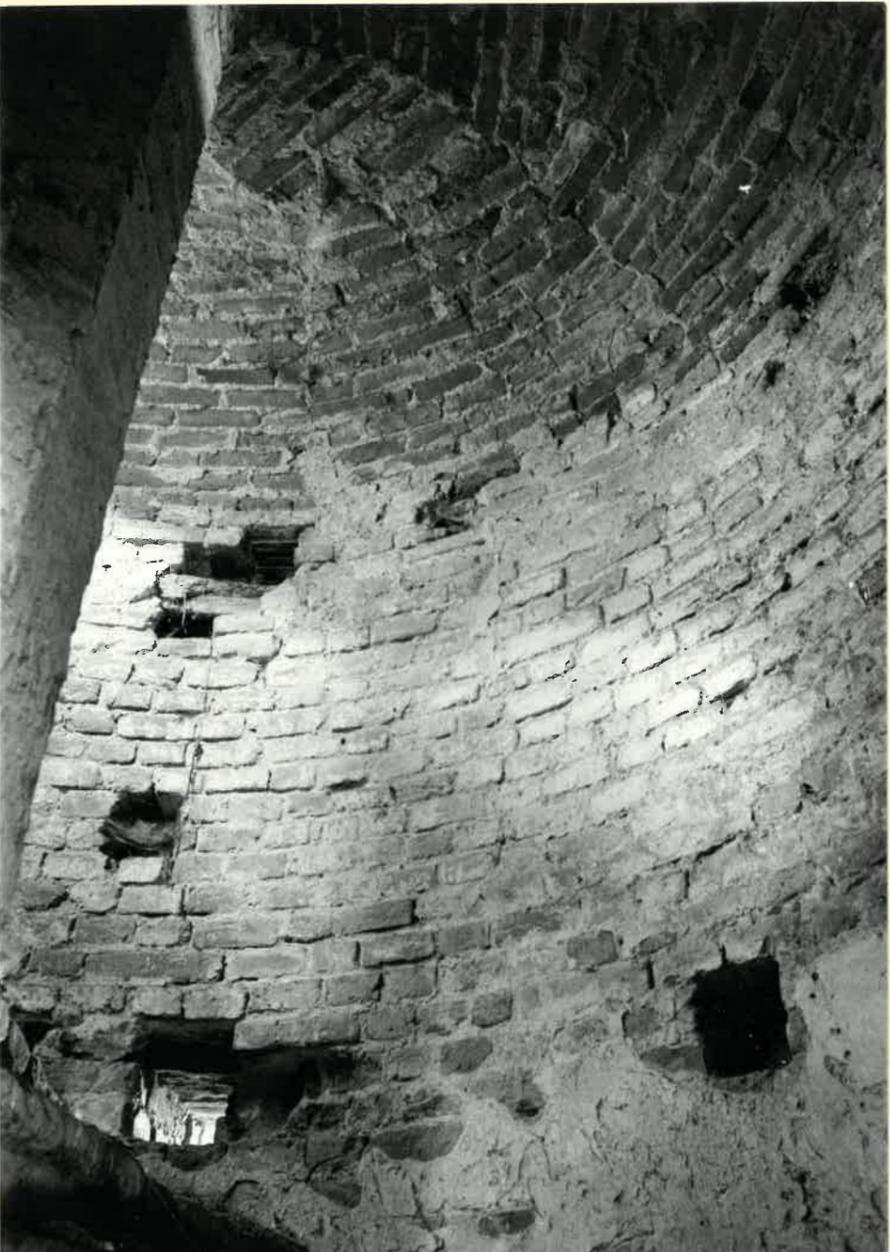
MINISTERO PER I BENI CULTURALI E AMBIENTALI DIREZ. GEN. DELLE ANTICHITA' E BELLE ARTI	REGIONE
	01/00015731	ITA:		SOPRINT. BENI AMBIENT. ED ARCHIT. TORINO
	ALLEGATO N. 9	Particolare del vano scala all'interno della torre

Particolare del vano scala all'interno della torre

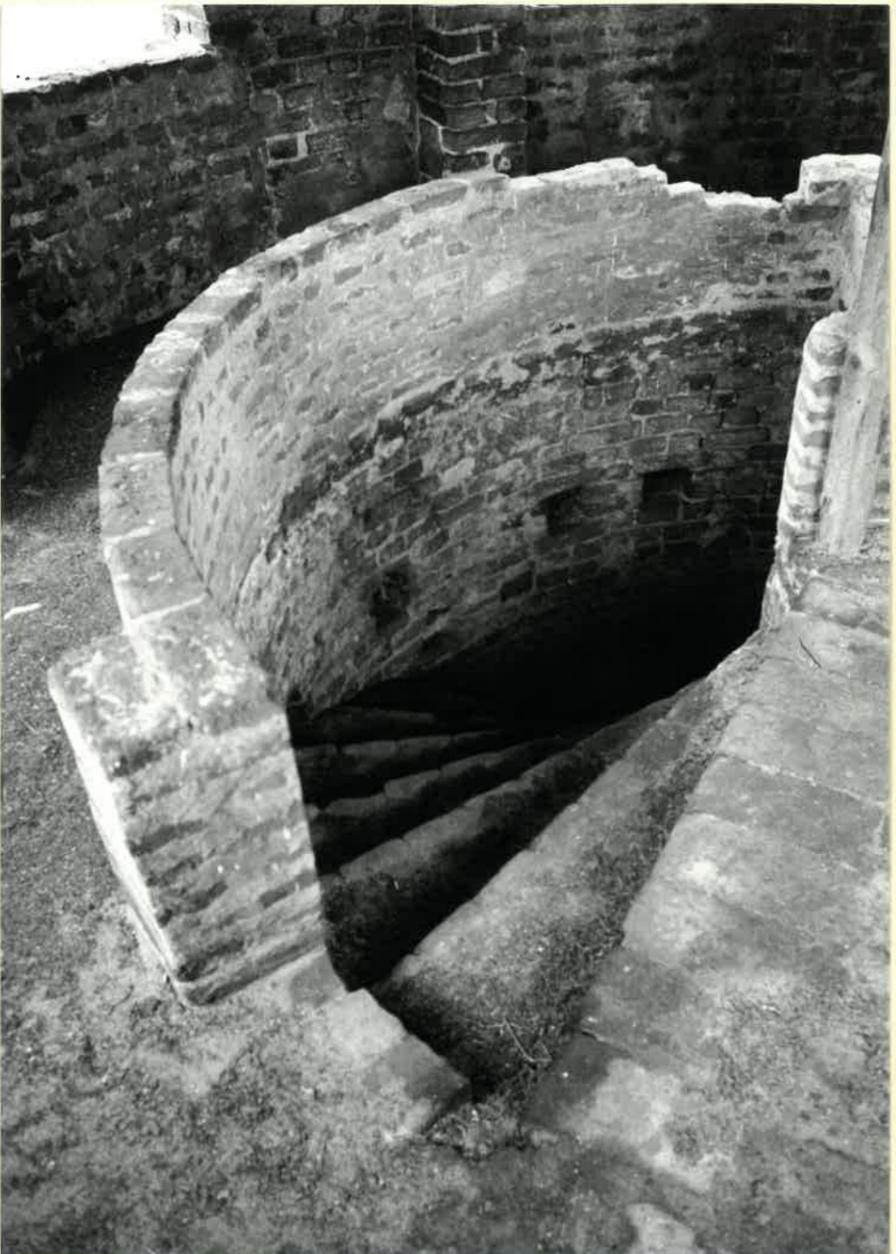
MINISTERO PER I BENI CULTURALI E AMBIENTALI DIREZ. GEN. DELLE ANTICHITA' E BELLE ARTI	REGIONE
	01/00015731	ITA:		SOPRINT. BENI AMBIENT. ED ARCHIT. TORINO
	ALLEGATO N. 10	Particolare del vano scala all'interno della torre

Particolare del vano scala all'interno della torre

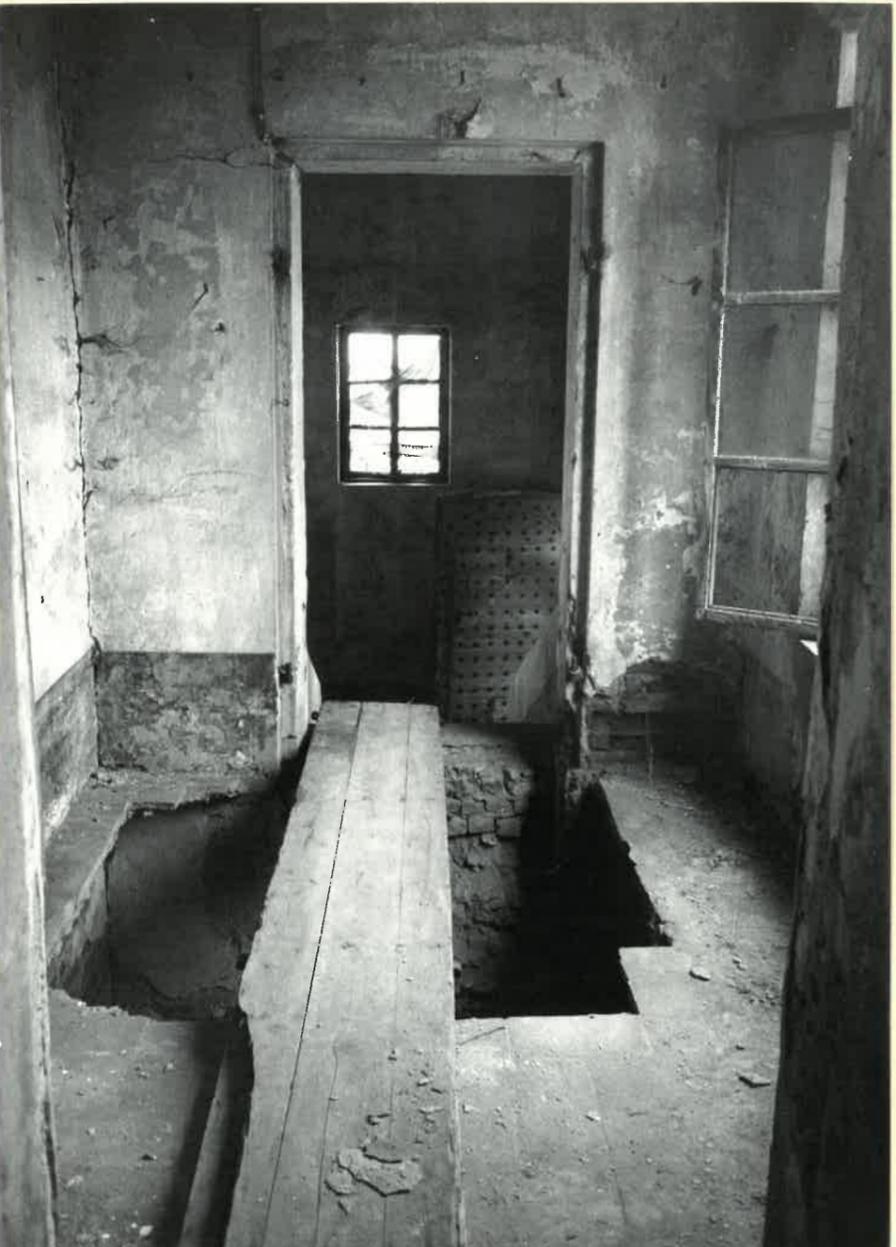
Il cedimento della volta sottostante la zona d'ingresso ha provocato lo sfondamento del corridoio di accesso al castello (all.n° 11) .

MINISTERO PER I BENI CULTURALI E AMBIENTALI DIREZ. GEN. DELLE ANTICHITA' E BELLE ARTI	REGIONE
01/0001 5731	IT A:	SOPRINT. BENI AMBIENT. ED ARCHIT. TORINO		PIEMONTE
ALLEGATO N. 11		Zona ingresso: particolare dello sfodamento del pavimento

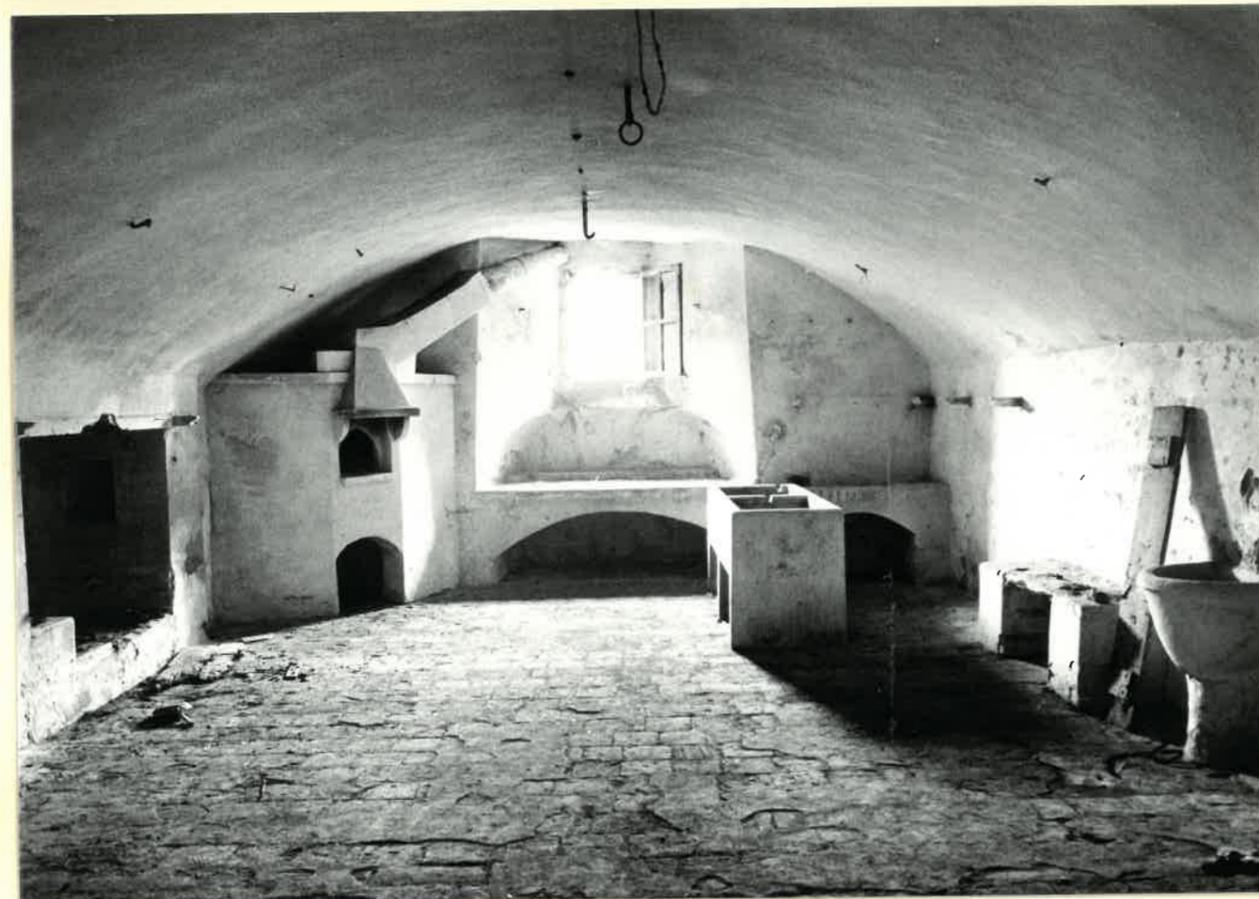
MINISTERO PER I BENI CULTURALI E AMBIENTALI DIREZ. GEN. DELLE ANTICHITA' E BELLE ARTI	REGIONE	N.
	01/0 001 5731	ITA:	SOPRINT. BENI AMBIENT. ED ARCHIT. TORINO	PIEMONTE	
	ALLEGATO N. 12		Scantinato seminterrato

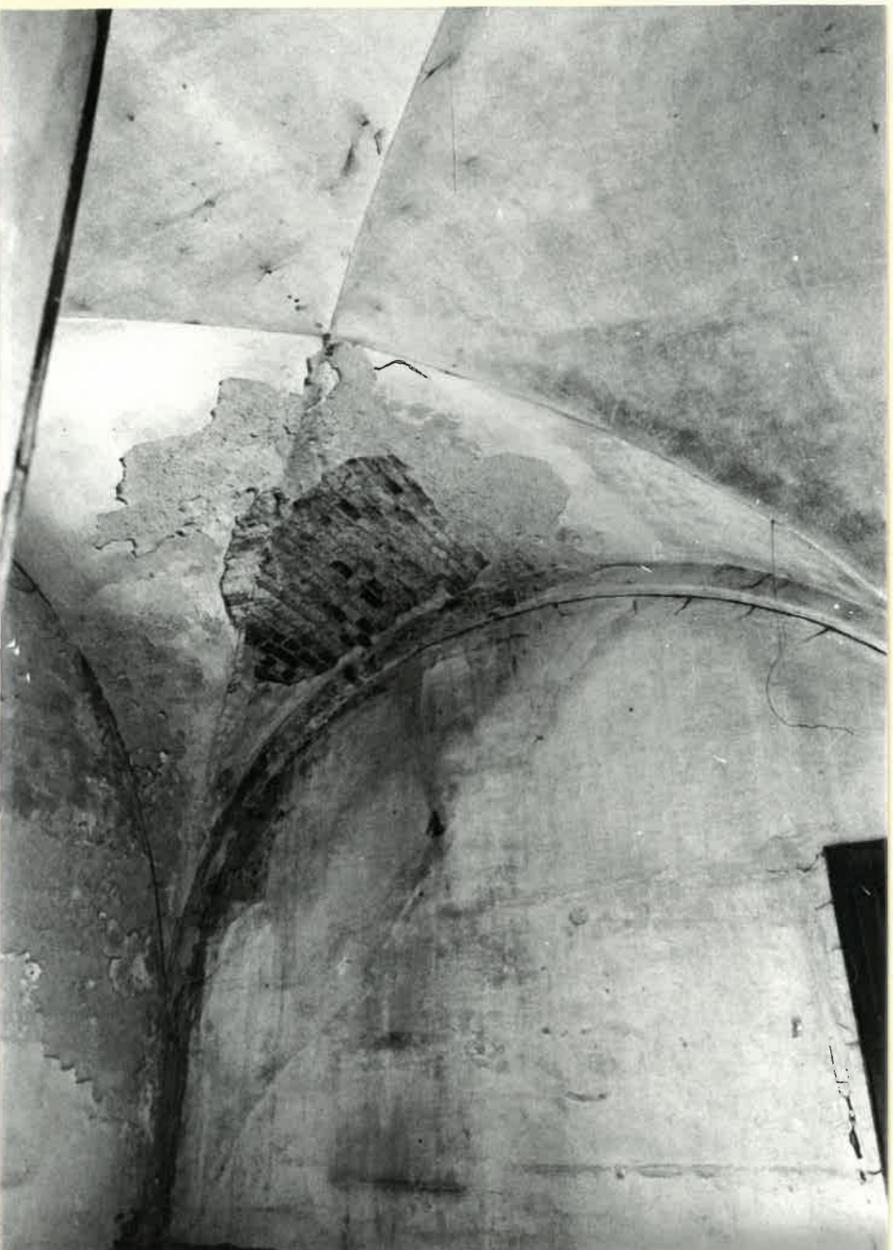
L'edificio versa in gravi condizioni di degrado in quanto la falda a nord del tetto del corpo centrale presenta un vistoso cedimento dovuto agli agenti atmosferici che a lungo andare hanno rosato l'orditura di legno e di paglia mista a gesso del solaio immediatamente sottostante che si presenta sfondato e momentaneamente puntellato (all. n°14). Anche le volte dei piani sottostanti presentano larghe macchie di umidità con evidenti tracce di formazioni saline e muffe (all.n°13) e caduta di parti di intonaci.

MINISTERO PER I BENI CULTURALI E AMBIENTALI DIREZ. GEN. DELLE ANTICHITA' E BELLE ARTI	REGIONE
	01/0001 5731	ITA:	SOPRINTEN. BENI AMBIENT. ED ARCHIT. TORINO	PIEMONTE	
	ALLEGATO N. 13	Particolare della volta al primo piano			(3605238) Roma, 1975 - Ist. Poligr. Stato - S. (c. 400.000)

Particolare della volta al primo piano

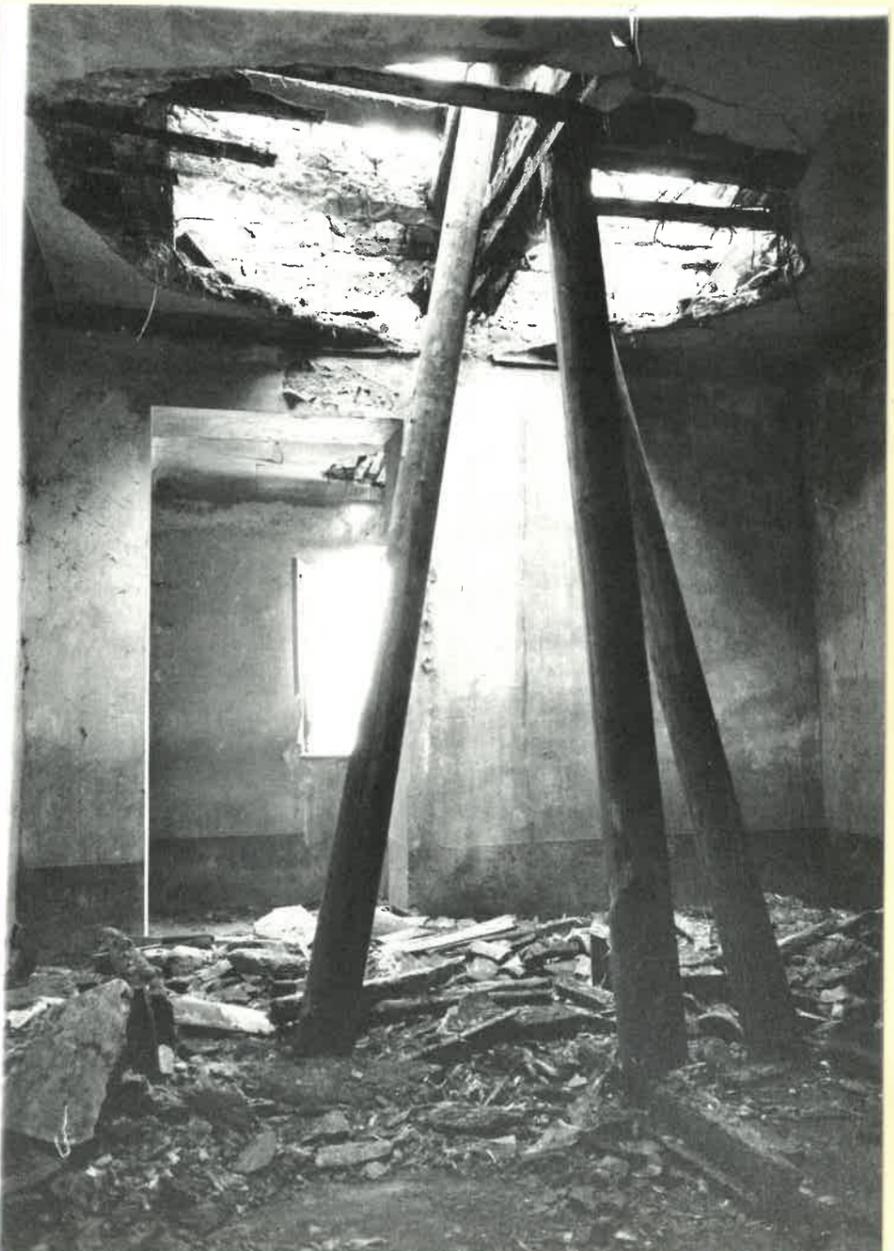
MINISTERO PER I BENI CULTURALI E AMBIENTALI DIREZ. GEN. DELLE ANTICHITA' E BELLE ARTI	REGIONE
	01/0001 5731	ITA:	SOPRINT. BENI AMBIENT. ED ARCHIT. TORINO	PIEMONTE	
	ALLEGATO N. 14	Particolare dello sfondamento del tetto e del crollo del solaio			(3605238) Roma, 1975 - Ist. Poligr. Stato - S. (c. 400.000)

Particolare dello sfondamento del tetto e del crollo del solaio

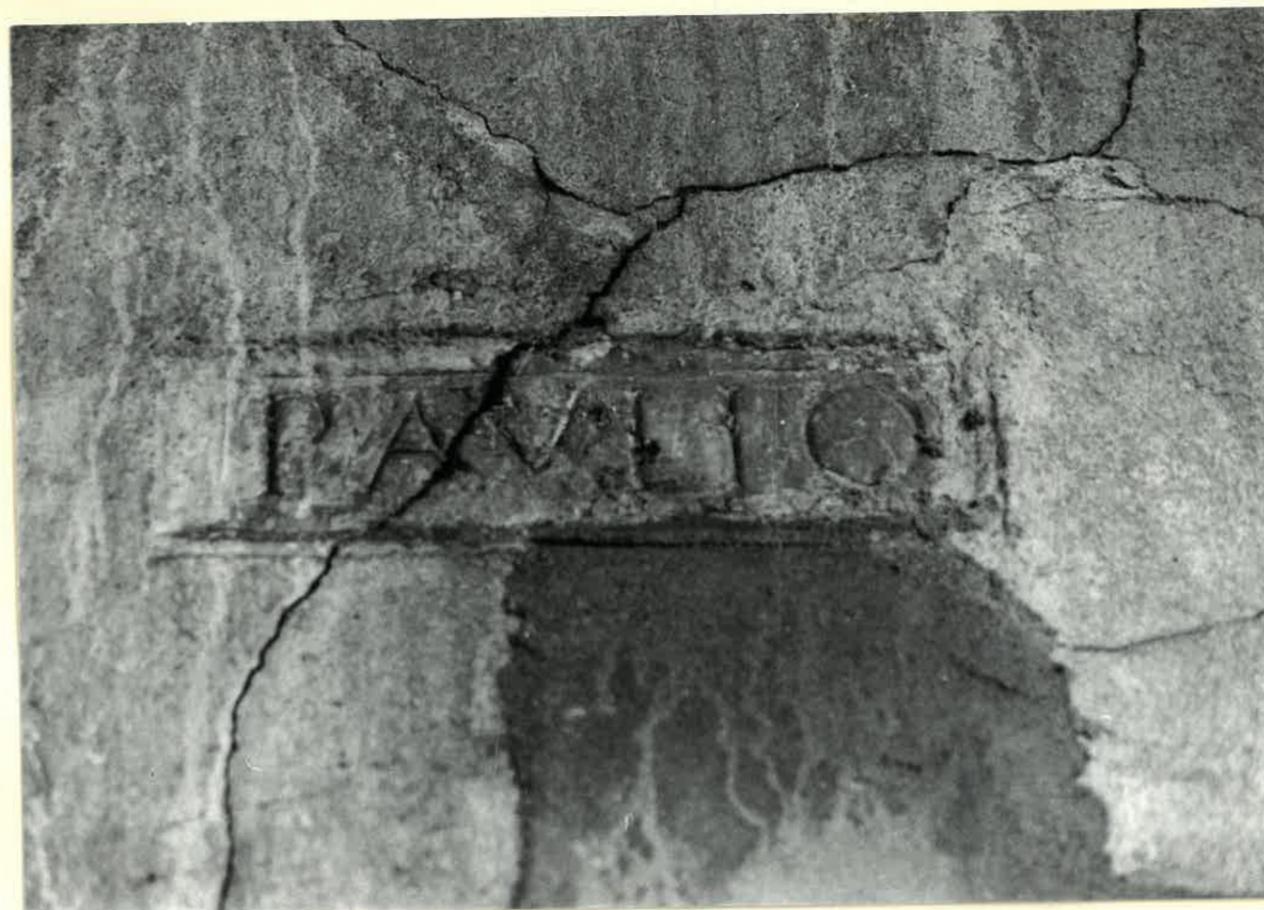
Sopra alla porta d'ingresso si può notare un frammento di lapide d'età romana ivi murato nel sec. XIX recante la scritta P. AULIO, in lettere dal ductus assai elegante. (all.n. 15)

MINISTERO PER I BENI CULTURALI E AMBIENTALI DIREZ. GEN. DELLE ANTICHITA' E BELLE ARTI	REGIONE	N.
	01/0 001 5731	ITA:	SOPRINT. BENI AMBIENT. ED ARCHIT. TORINO	PIEMONTE	
	ALLEGATO N. 15		Particolare del frammento di lapide romana
