MINISTERO PER I BENI CULTURALI E AMBIENTALI DIREZ. GEN. DELLE ANTICHITA' E BELLE ARTI	REGIONE	N.	
CODICI	01/00015727	ITA:	SCPRINT. BENI AMBIENT. ED ARCHIT. TORINO	66	PIEMONTE	
PROVINCIA E COMUNE: VC - Crescentino (fraz. Santa Maria) LUOGO: Strada Santa Maria OGGETTO: Chiesa di Santa Maria CATASTO: Fg. 39 lett. CRONOLOGIA: XVIII (1735); XIX AUTORE: Ignoto DEST. ORIGINARIA: Chiesa USO ATTUALE: Chiesa PROPRIETA': Ente Ecclesiastico VINCOLI LEGGI DI TUTELA: ex art. 41 legge 1/6/1939 n.1089 P.R.G. E ALTRI: P.di F. adottato nel 1970 A			DESCRIZIONE: <small>(5605237) Roma, 1975 - Ist. Poligr. Stato - S. (c. 400.000)</small> L'edificio si sviluppa su una pianta a croce greca. All'altare maggiore, in marmo policromo scolpito, si accede mediante due gradini; l'altare è affiancato da due statue di angeli ed è sormontato da un baldacchino in legno dorato infisso alla volta. (rf.all. 3). Dietro l'altare trovsi un coro in noce a panca unica del XVIII secolo. (rf.all.4). Il presbiterio è chiuso da una balaustrata in marmo bianco. Le estremità del transetto ospitano due altari minori, l'uno dedicato alla Madonna, l'altro a Cristo. A fianco dell'altare della Madonna vi è il pulpito ligneo. (rf.all.

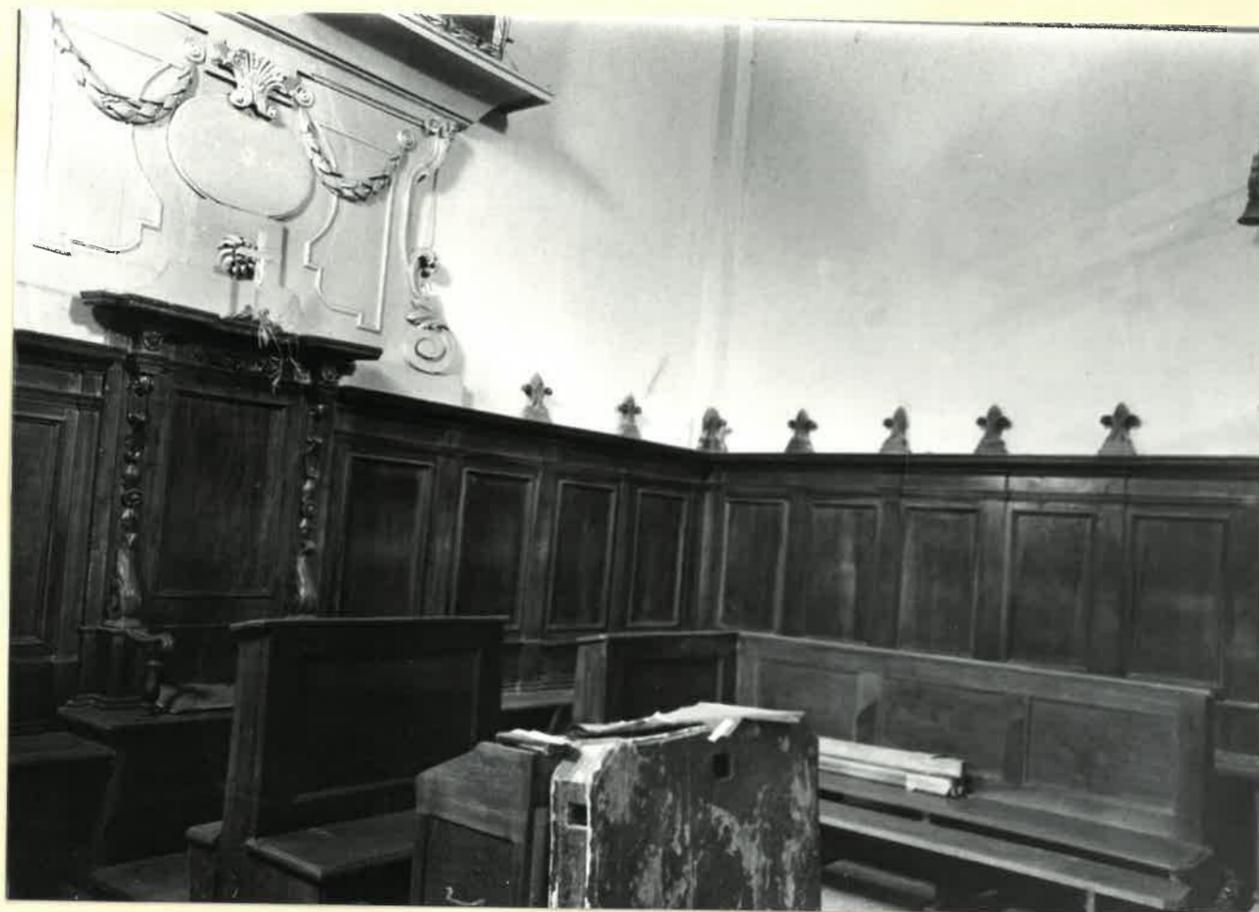
MINISTERO PER I BENI CULTURALI E AMBIENTALI DIREZ. GEN. DELLE ANTICHITA' E BELLE ARTI	REGIONE	N.
	01/0 001 5727	ITA:	SOPRINT. BENI AMBIENT. ED ARCHIT. TORINO	PIEMONTE	
	ALLEGATO N. 4	Coro ligneo

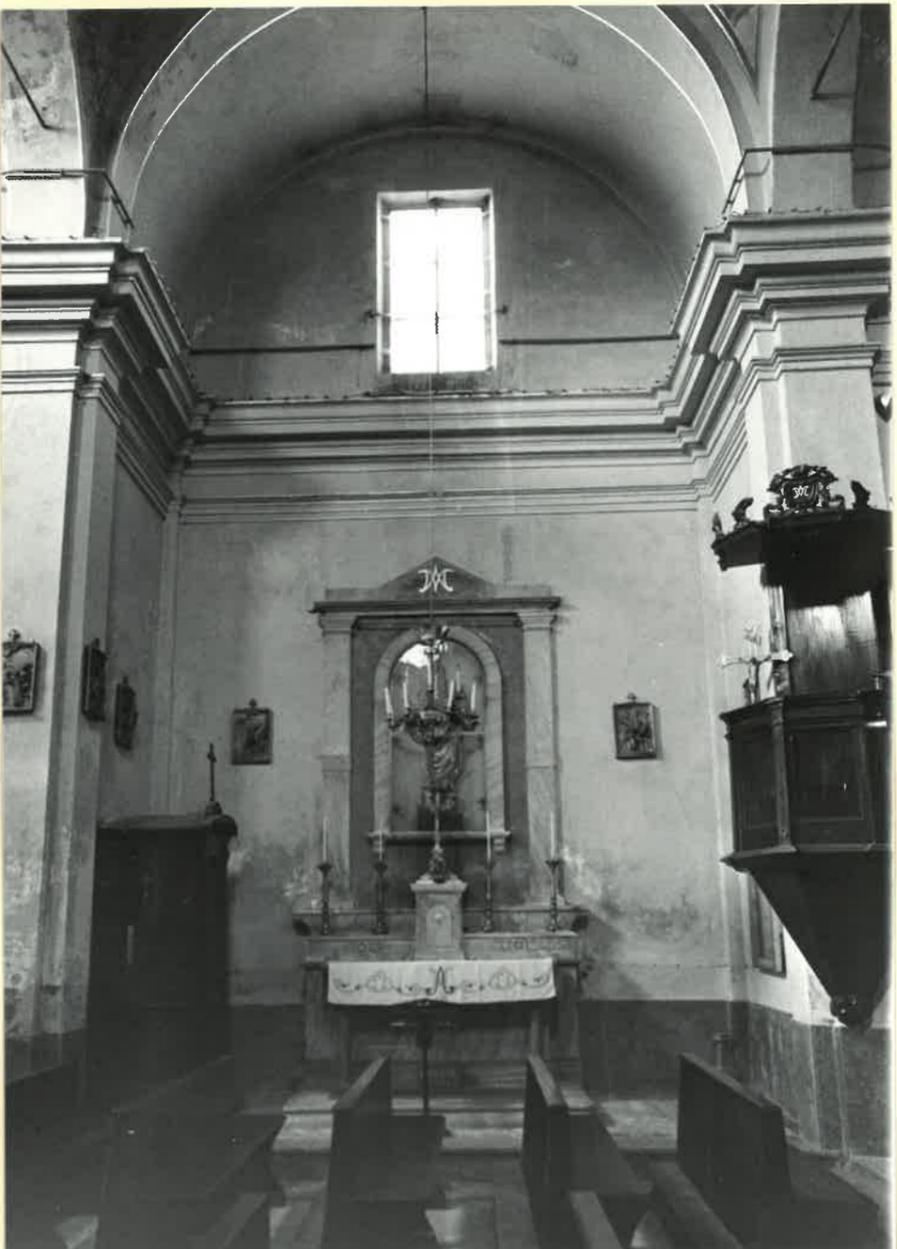
MINISTERO PER I BENI CULTURALI E AMBIENTALI DIREZ. GEN. DELLE ANTICHITA' E BELLE ARTI	REGIONE
	01/0 001 5727	ITA:	SOPRINT. BENI AMBIENT. ED ARCHIT. TORINO	PIEMONTE
	ALLEGATO N. 5	Transetto con altare minore

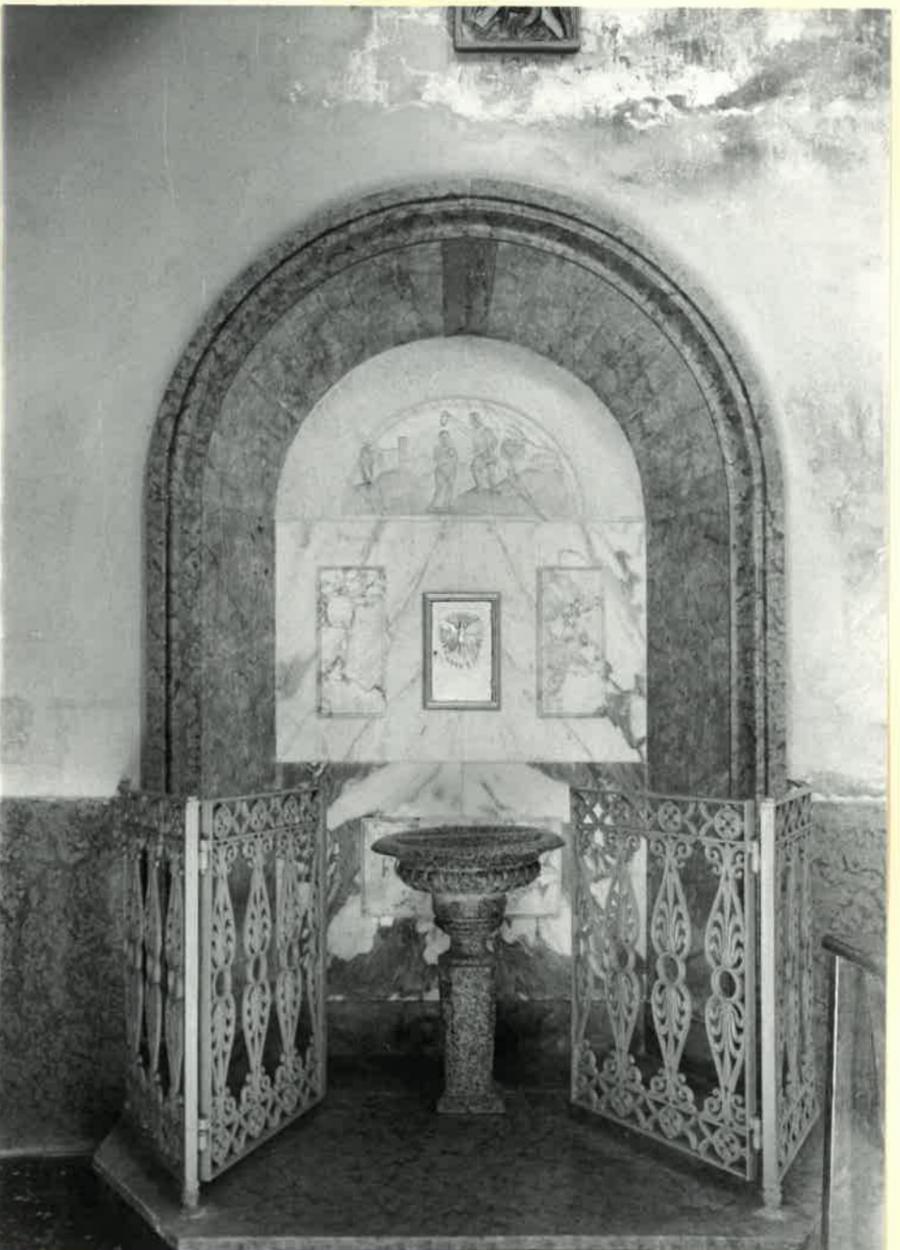
MINISTERO PER I BENI CULTURALI E AMBIENTALI DIREZ. GEN. DELLE ANTICHITA' E BELLE ARTI	REGIONE
	01/0 001 5727	ITA:	SOPRINT. BENI AMBIENT. ED ARCHIT. TORINO	PIEMONTE
	ALLEGATO N. 6	Fonte battesimale con bassorilievo

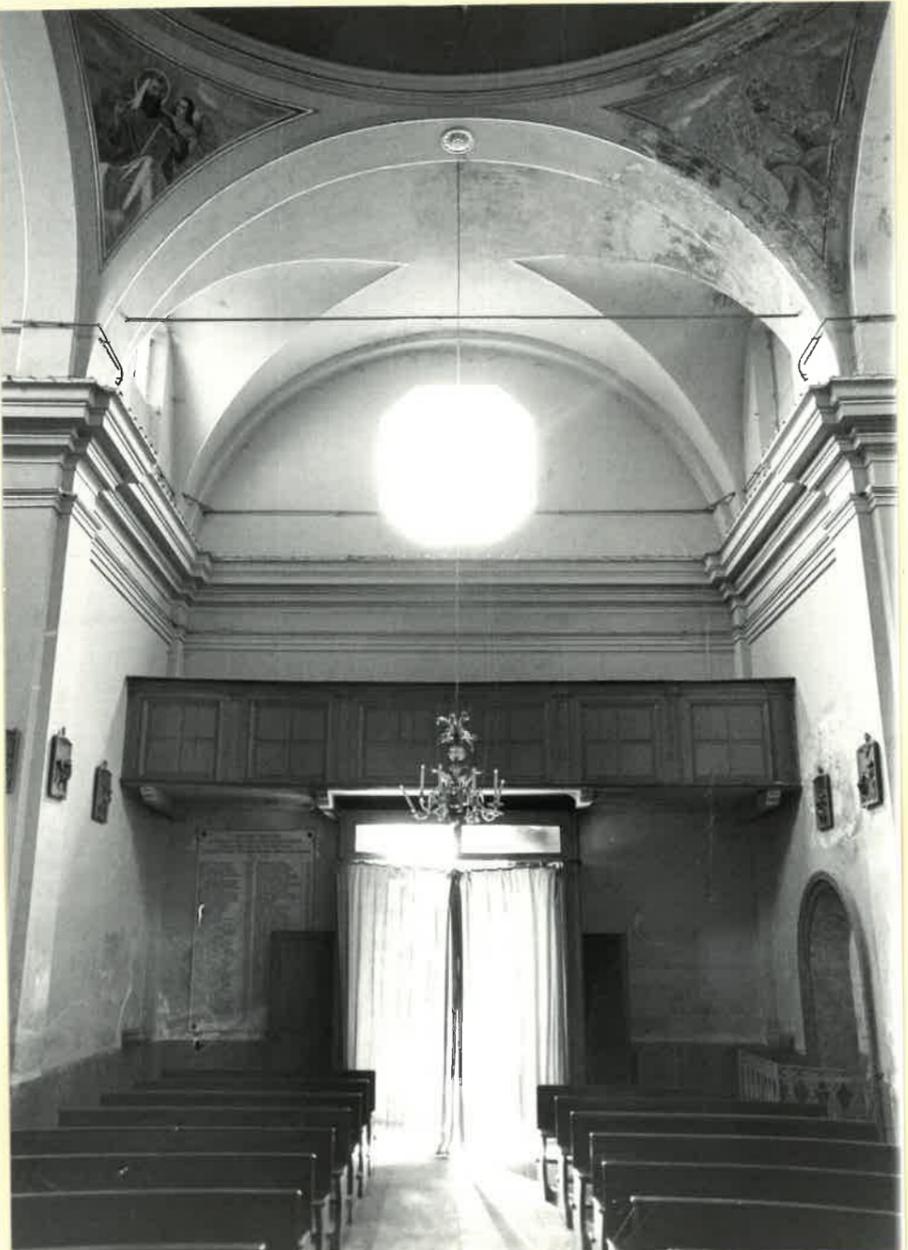
MINISTERO PER I BENI CULTURALI E AMBIENTALI DIREZ. GEN. DELLE ANTICHITA' E BELLE ARTI	REGIONE
	01/0 001 5727	ITA:	SOPRINTEND. BENI AMBIENT. ED ARCHIT. TORINO	PIEMONTE
	ALLEGATO N. 7			
	Portale d'ingresso con cantoria

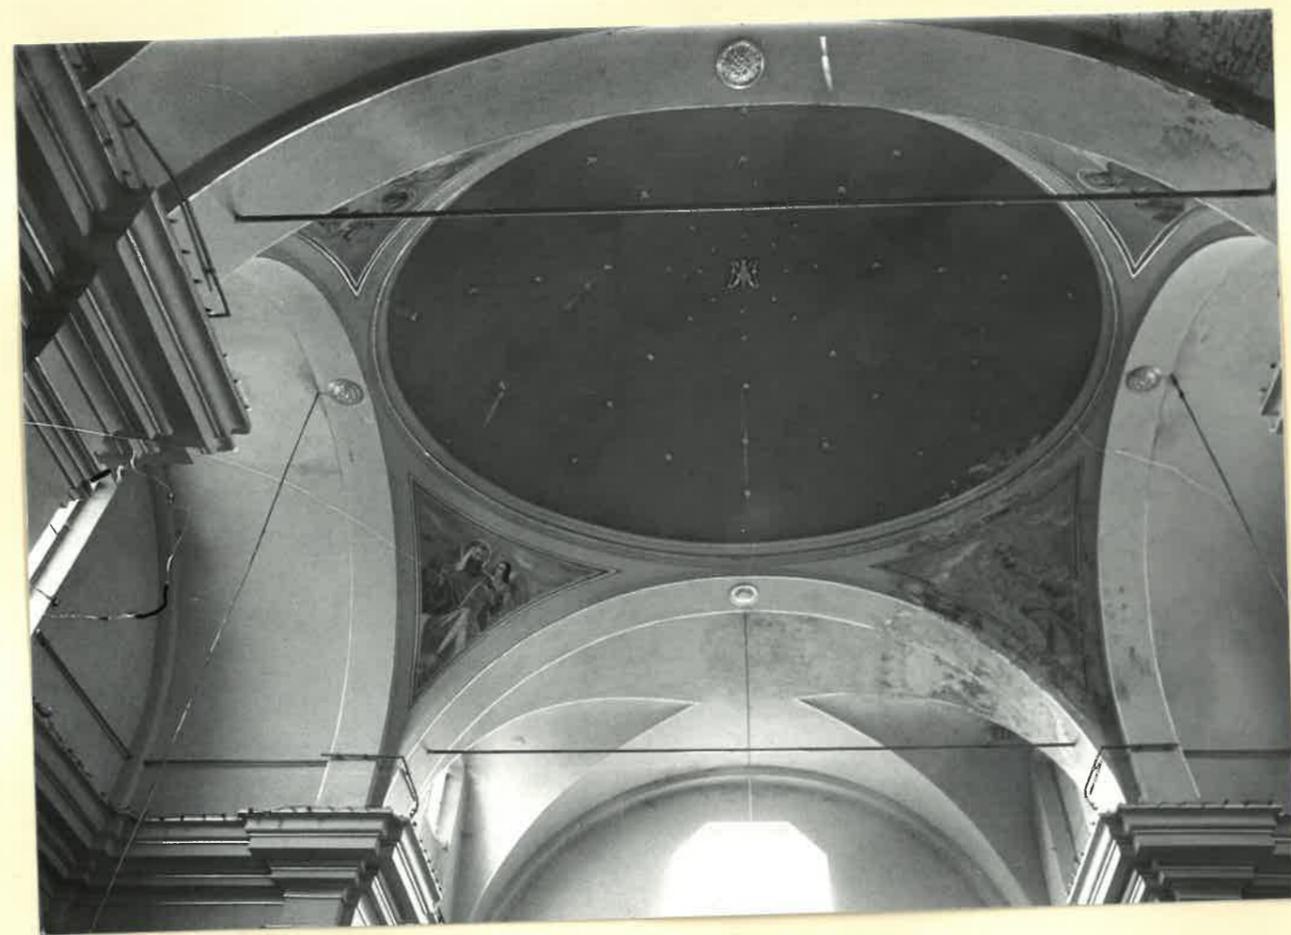
MINISTERO PER I BENI CULTURALI E AMBIENTALI DIREZ. GEN. DELLE ANTICHITA' E BELLE ARTI	REGIONE	N.
	01/0 001 5727	ITA:		SOPRINT. BENI. AMBIENT. ED ARCHIT. TORINO	
ALLEGATO N. 8		Cupola con pennacchi

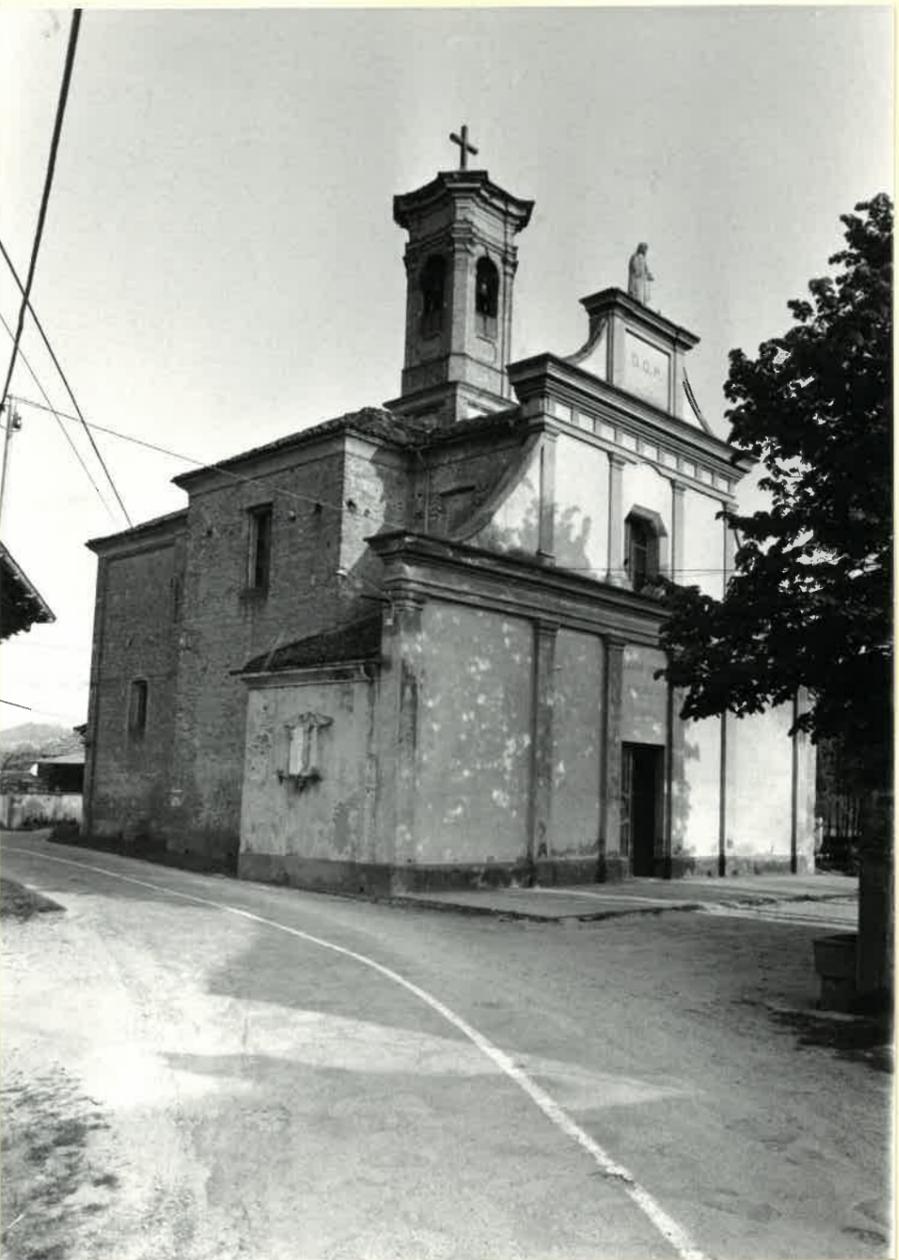
La facciata si rastrema progressivamente verso l'alto ed è suddivisa in tre settori orizzontali da due ampi cornicioni rettilinei; ogni settore è ritmato da una serie di lesene.

Al centro del settore mediano, in linea con il portale, si apre un oculo ottagonale.

Una statua raffigurante la Madonna sormonta la facciata.

Le pareti esterne laterali, in mattoni a vista, sono mosse dalle estremità del transetto.

Il campanile incluso nel corpo della chiesa, si sviluppa su una pianta quadrangolare.

A due terzi dell'altezza è interrotto da un cornicione mistilineo sorretto da lesene; lo alleggeriscono 4 grandi fori campanari.

La copertura del campanile è sorretta da un cornicione listilineo fortemente aggettante.

MINISTERO PER I BENI CULTURALI E AMBIENTALI DIREZ. GEN. DELLE ANTICHITA' E BELLE ARTI	REGIONE
	01/0001 5727	ITA:		SOPRINT. BENI AMBIENT. ED ARCHIT. TORINO
	ALLEGATO N. 9 Facciata e fianco prospiciente contrada Santa Maria (5605238) Roma, 1975 - 1st. Poligr. Stato - S. (c. 400.000)
