MINISTERO PER I BENI CULTURALI E AMBIENTALI DIREZ. GEN. DELLE ANTICHITA' E BELLE ARTI	REGIONE	N.	
CODICI	01/0 001 5728	ITA:	SOPRINT. BENI AMBIENT. ED ARCHIT. TORINO	66	PIEMONTE	
<b>PROVINCIA E COMUNE:</b> VC - Crescentino (fraz. Monte) <b>LUOGO:</b> Strada comunale Monte <b>OGGETTO:</b> Chiesa campestre di San Giovanni Battista <b>CATASTO:</b> Fg.6 Lett.A <b>CRONOLOGIA:</b> XVI (1580); XIX <b>AUTORE:</b> Ignoto <b>DEST. ORIGINARIA:</b> Chiesa <b>USO ATTUALE:</b> Chiesa <b>PROPRIETA':</b> Ente ecclesiastico <b>VINCOLI LEGGI DI TUTELA:</b> Ex. art. 41 - 1.6.1939 n. 1089 <b>P.R.G. E ALTRI:</b> P. di F. 1970 Zona A			<b>DESCRIZIONE:</b> (5605237) Roma, 1975 - Ist. Poligr. Stato - S. (c. 400.000) La chiesa, frutto di una architettura barocco-provinciale, è sviluppata su un impianto a croce greca con i bracci del transetto ridotti. L'unico altare, costruito in mattoni, è ricoperto da scagliola dipinta ad imitazione del marmo policromo: lo sormonta un grande quadro raffigurante Giovanni Battista e la Vergine incluso in una cornice dorata e scolpita. La zona dell'altare è chiusa da una balaustra in griglia e scagliola dipinta ad imitazione del marmo policromo. Le pareti sono ritmate da les

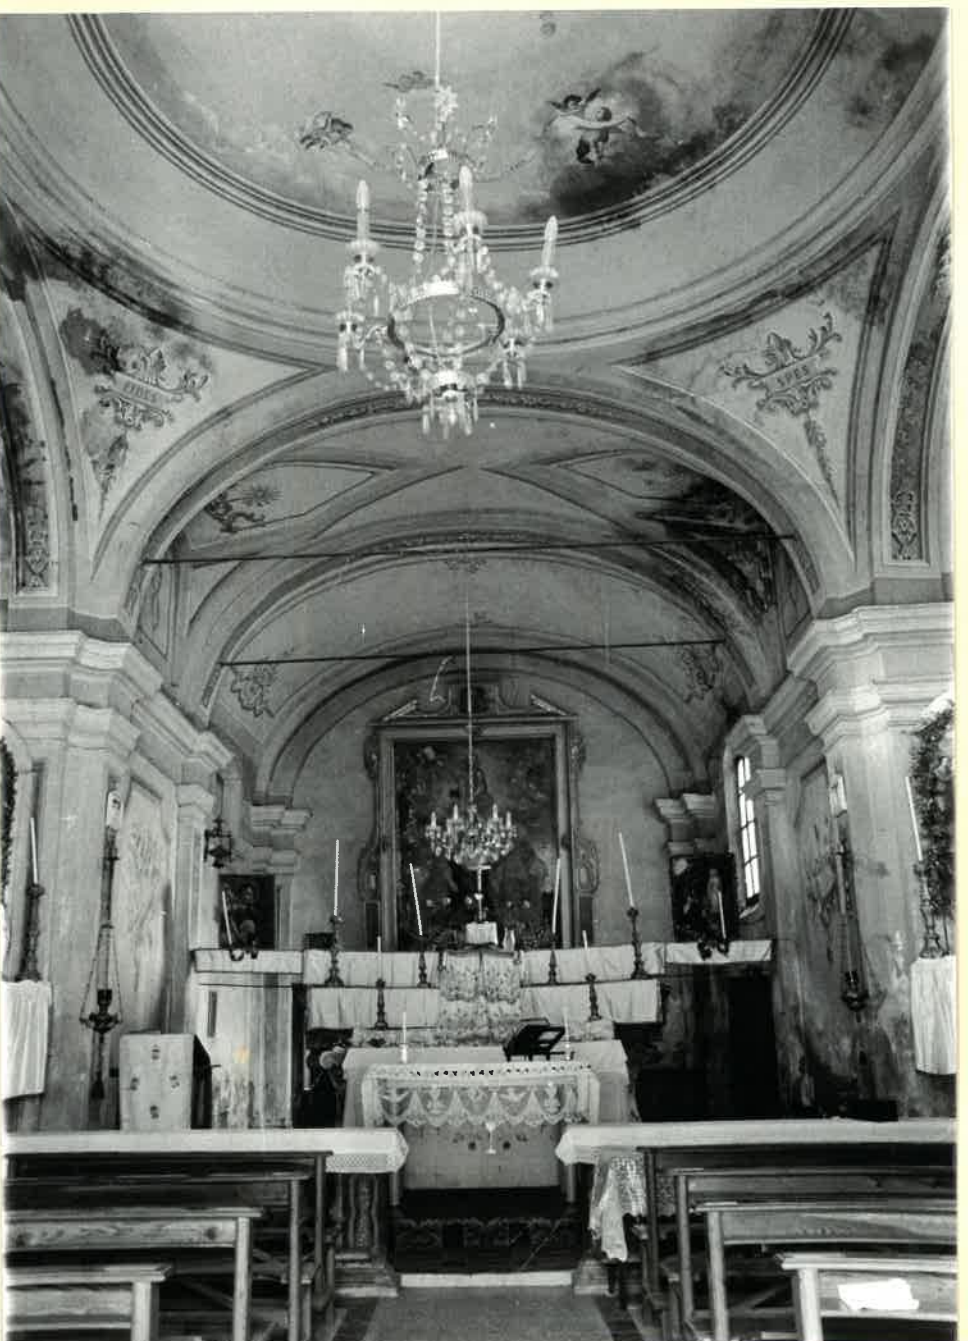
Evidenti tracce di umidità di infiltrazione sulle volte e di umidità capillare alle pareti, che provoca la formazione di sali e muffe con conseguente distacco degli intonaci. (rf.all.3-4).

MINISTERO PER I BENI CULTURALI E AMBIENTALI DIREZ. GEN. DELLE ANTICHITA' E BELLE ARTI	REGIONE
	01/0 001 5728	ITA:	SOPRINT. BENI AMBIENT. ED ARCHIT. TORINO	PIEMONTE
	ALLEGATO N. 3 ..... Altare maggiore, volte e cupola.

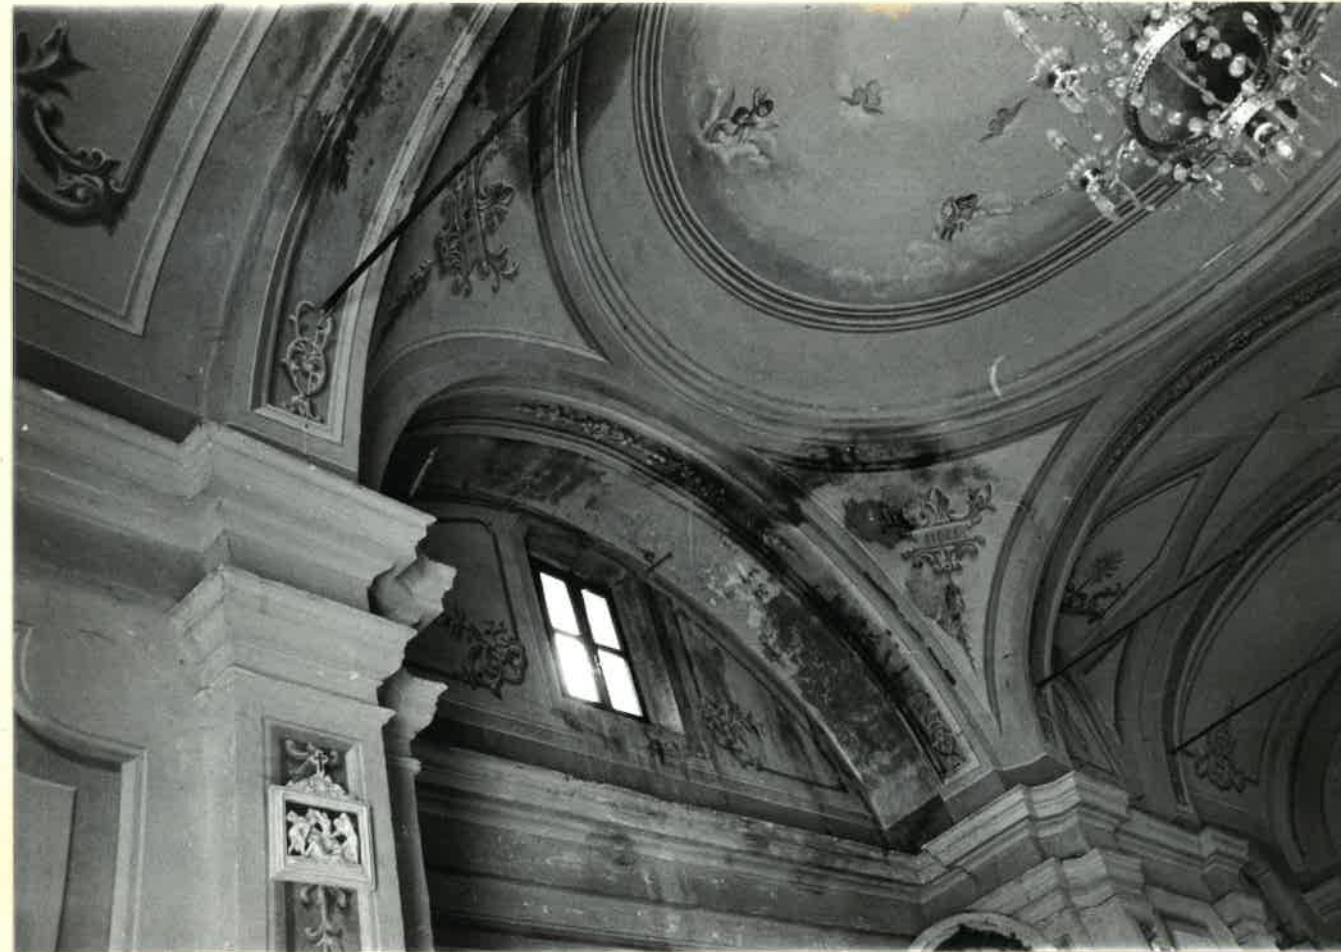
MINISTERO PER I BENI CULTURALI E AMBIENTALI DIREZ. GEN. DELLE ANTICHTA' E BELLE ARTI	REGIONE	N.
	01/0 001 5728	ITA:	SOPRINT;BENI AMBIENT;ED ARCHIT. TORINO	PIEMONTE	
	ALLEGATO N. 4		particolare del transetto e della volta.

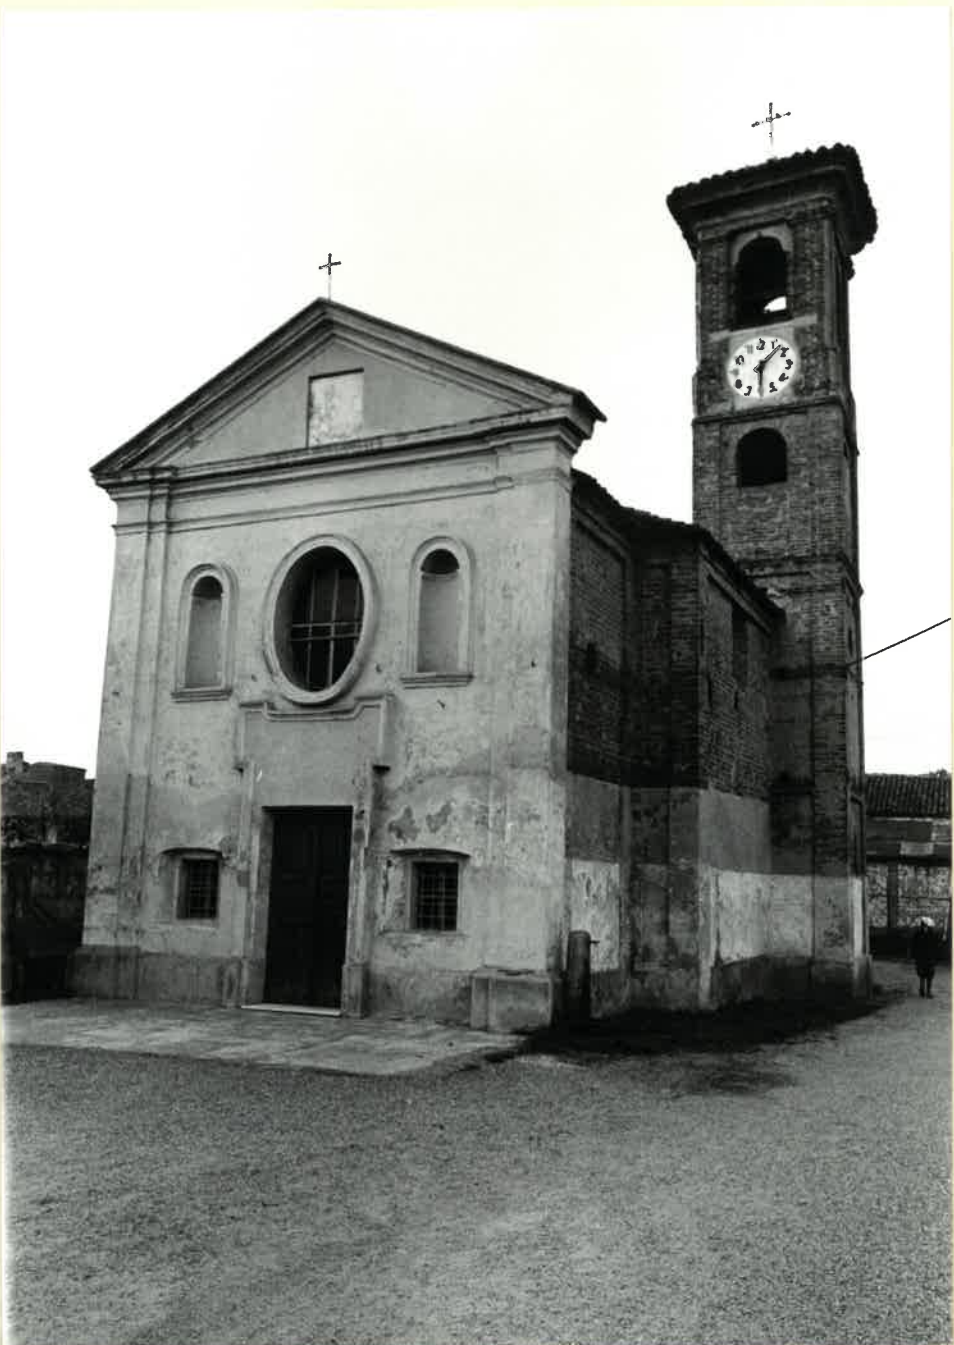
Il portale è circondato da cornice mistilinea. Le pareti laterali sono mosse dal transetto.(rf.all.5).  
 Il campanile, ritmato da una serie di cornicioni fessilinei nella parte superiore, è allaggarato  
 da due ordini di fori campanari (quelli inferiori risultano parzialmente tamponati) ed è chiuso  
 in alto da una copertura piramidale sormontata da una croce in ferro.(rf.all.6).

MINISTERO PER I BENI CULTURALI E AMBIENTALI DIREZ. GEN. DELLE ANTICHITA' E BELLE ARTI	REGIONE
	01/00015728	ITA:		SOPRINT. BENI AMBIENT. ED ARCHIT. TORINO
	ALLEGATO N. 5	Facciata con campanile.		(5605238) Roma, 1975 - Ist. Poligr. Stato - S. (c. 400.000)

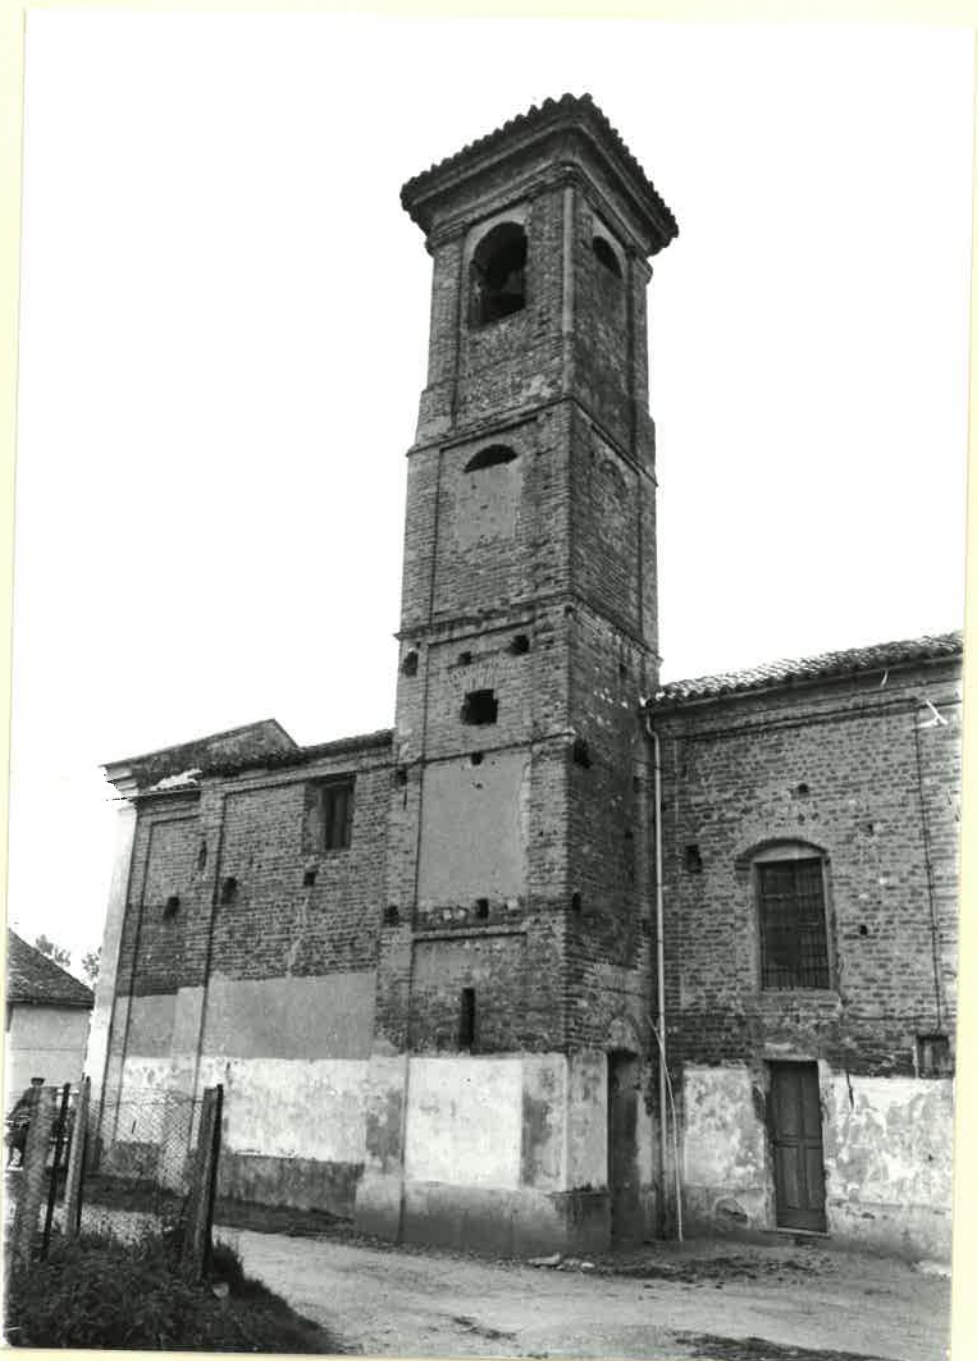
MINISTERO PER I BENI CULTURALI E AMBIENTALI DIREZ. GEN. DELLE ANTICHITA' E BELLE ARTI	REGIONE
	01/00015728	ITA:		SOPRINT. BENI AMBIENT. ED ARCHIT. TORINO
	ALLEGATO N. 6	Campanile.		(5605238) Roma, 1975 - Ist. Poligr. Stato - S. (c. 400.000)
