MINISTERO PER I BENI CULTURALI E AMBIENTALI UFFICIO CENTRALE PER I BENI A.A.A.A.S. - I.C.C.D.	REGIONE	N.
CODICI	01/0 0028490	ITA:	SOPRINTENDENZA BENI AMBIENTALI E ARCHITETTONICI - TORINO	55	PIEMONTE
PROVINCIA E COMUNE: VC - VERCELLI LUOGO: Via A. Manzoni n. 11 OGGETTO: Chiesa di Santa Maria delle Grazie, poi scuole pubblica secondaria, poi Caserma San Giacomo, poi Archivio di Stato CATASTO: F° 94 C, part. 417 CRONOLOGIA: XV-XVI AUTORE: DEST. ORIGINARIA: Chiesa conventuale USO ATTUALE: Sede Archivio di Stato di Vercelli PROPRIETÀ: Demanio dello Stato VINCOLI LEGGI DI TUTELA: L. 1089/1939, art. 4 P.R.G. E ALTRI: P.R.G.C. approvato 1.10.1985			DESCRIZIONE: (4605530) Roma, 1984 - I.P.Z.S. - 5 Il monastero della Visitazione comprende gli edifici del convento e della chiesa. Questa emerge volumetricamente rispetto al resto del fabbricato e conclude a Sud il fronte di tutto il complesso. La muratura della facciata è in mattoni con intonaco lavorato a bugne. Il portone centrale di ingresso è sovrastato da una lunetta e fiancheggiato da due finestroni ad arco; al primo piano si aprono tre finestre ad arco in corrispondenza delle tre aperture sottostanti. L'interno è costituito da due ambien

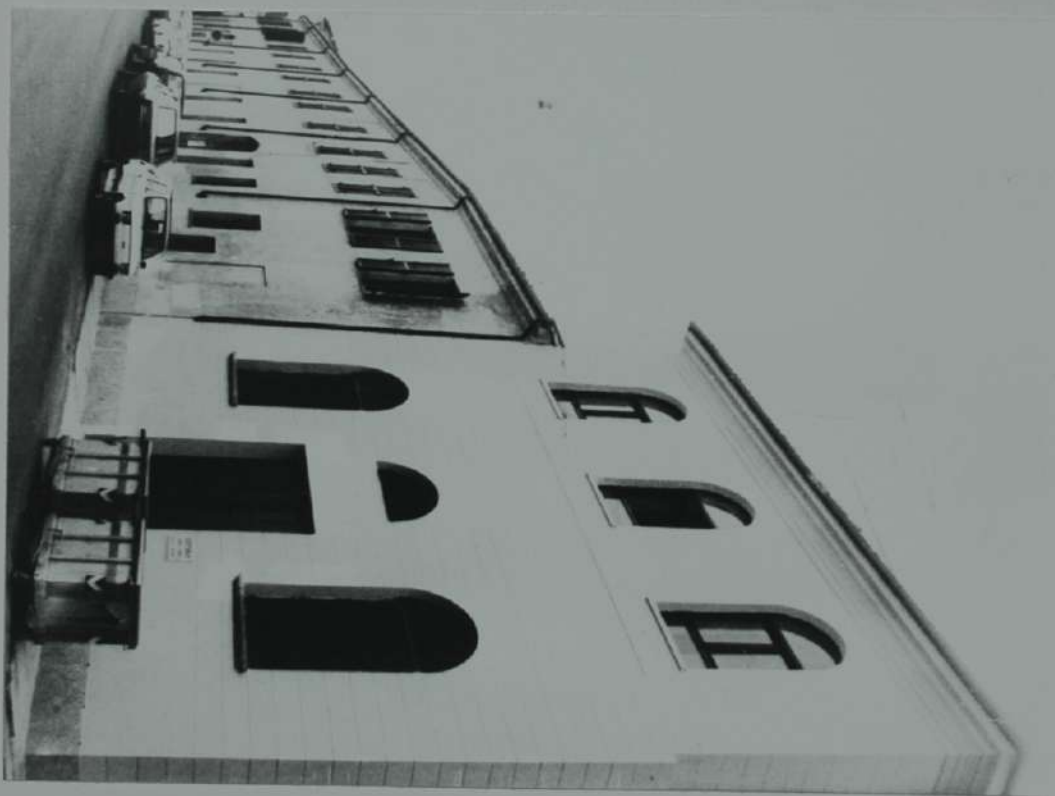
ALLEGATO N. 5 - Prospetto su strada

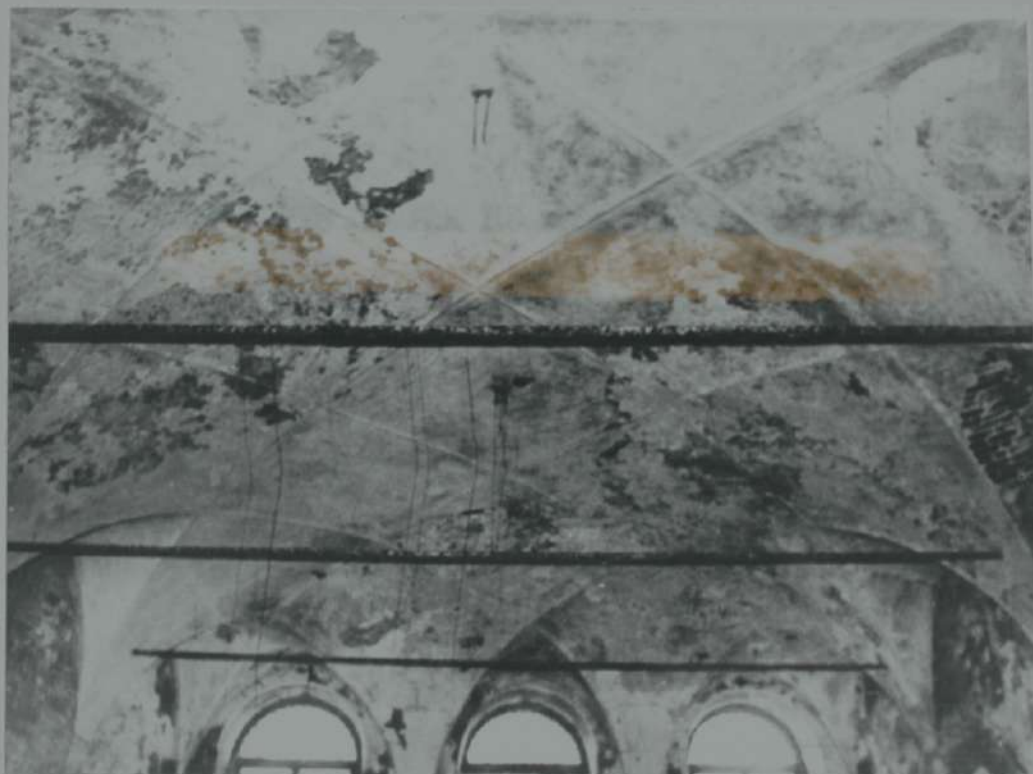
ALLEGATO N. 6 - Particolare volta parte anteriore

Volta a padiglione lunettata e con nervature incrociate; in mattoni; intonacata;
 volta a botte; in mattoni; intonacata;
 solaio; controsoffittatura a pannelli ignifughi.

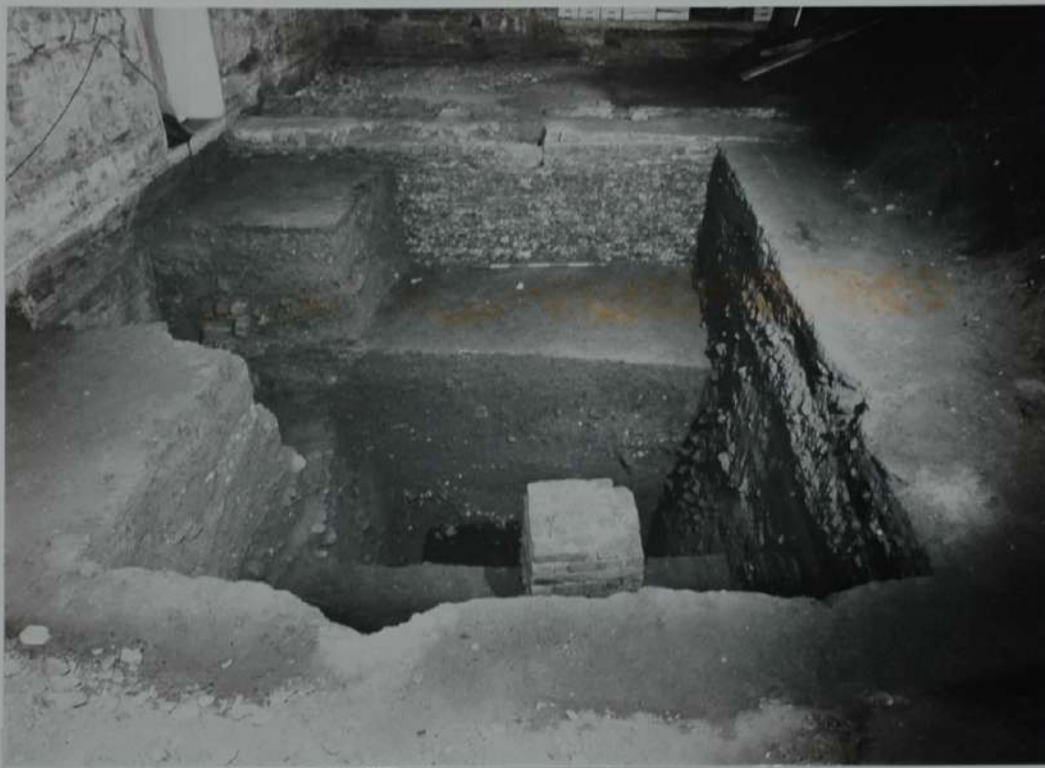
ALLEGATO N. 7- Saggio all'interno della chiesa, vista da Nord

dell'intero complesso, da adibire a nuova sede dell'Archivio di Stato di Vercelli. Lo scavo archeologico ha riportato alla luce, al di sotto del pavimento di età moderna, un potente riporto relativo alla fase di costruzione della chiesa, derivato dalla demolizione di precedenti edifici. Questo copriva un piano di utilizzo connesso ad una struttura muraria ad andamento Nord Ovest-Sud Est e ad un pilastro in laterizi legati da malta, verosimilmente relativo ad un esterno di un impianto produttivo artigianale. Sul piano sono stati rinvenuti un boccale in ceramica graffita non invetriata (scarto di fornace) e uno scarico di mattoni crudi che permettono di stabilire con sicurezza l'esistenza di una fornace da riferire alle abitazioni e fabbricati ricevuti dalle monache in assegnazione e quindi anteriori al 1400.

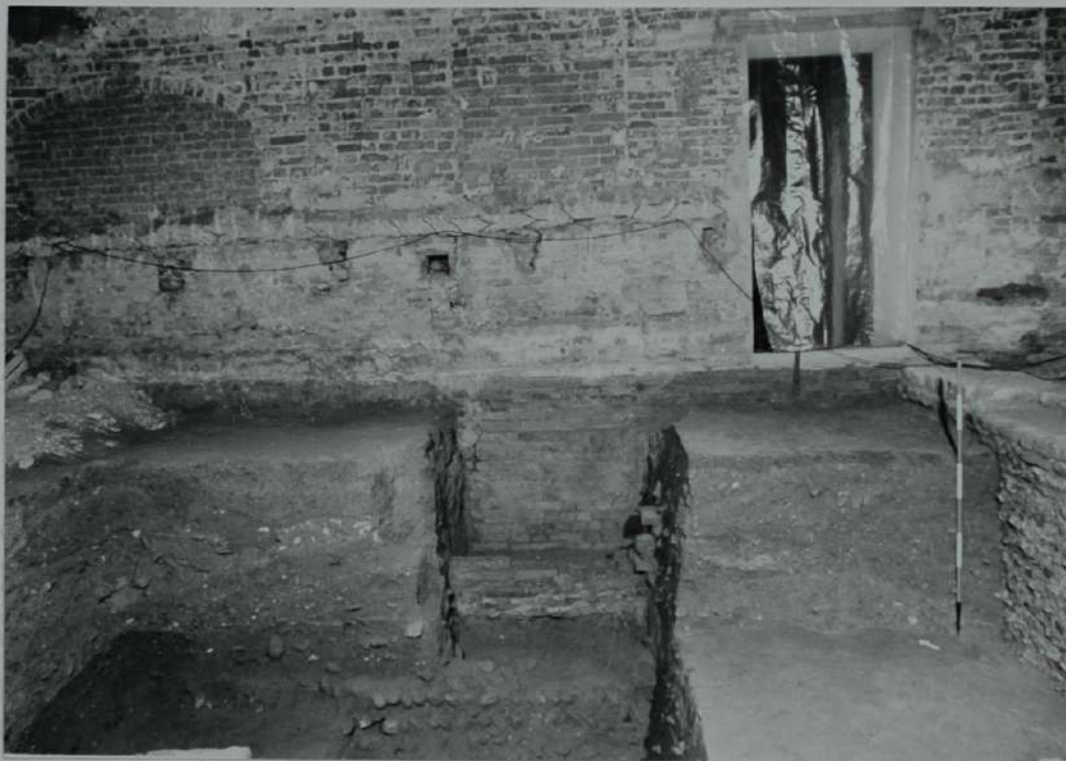
ALLEGATO N. 8 - Saggio all'interno della chiesa con strutture medievale e altomedievali, vista da Ovest

Il piano di utilizzo della fornace a sua volta copriva una struttura muraria in ciottoli di fiume disposti a spina di pesce alla quale era connessa una sepoltura infantile. La struttura è cronologicamente collocabile fra il tardo antico e l'alto medioevo. Un sondaggio in profondità ha permesso di stabilire la presenza di strati relativi ad un innalzamento di quota esteso su tutta l'area, riferibile ad interventi di bonifica attuati in età tardo antica dopo l'abbandono delle domus di età romana accertate in un sondaggio di scavo eseguito nel chiostro del monastero.

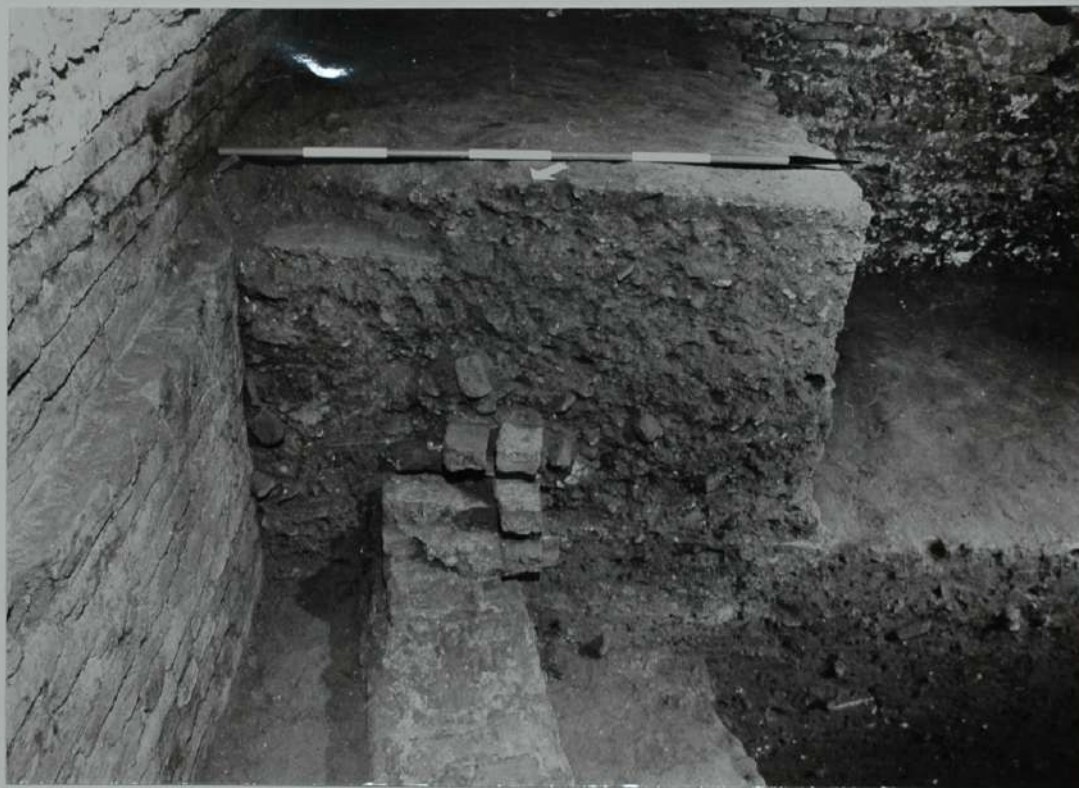
ALLEGATO N. 9 - Saggio all'interno della chiesa, particolare della stratigrafia e della struttura medievale
