A	N. CATALOGO GENERALE	N. CATALOGO INTERNAZIONALE	MINISTERO PER I BENI CULTURALI E AMBIENTALI DIREZ. GEN. DELLE ANTICHITA' E BELLE ARTI	REGIONE	N.
	01/00028297	ITA:	SOPR. BENI AMB. E ARCH. - TORINO 66	PIEMONTE	B
ALLEGATO N. 15 alle NOTIZIE STORICO-CRITICHE: documento relativo alla ricostruzione del solaio del coro (1806) (A.C.Arc.)

MINISTERO PER I BENI CULTURALI E AMBIENTALI DIREZ. GEN. DELLE ANTICHITA' E BELLE ARTI	REGIONE	N.
	01/00028297	ITA:	SOPR. BENI AMB. E ARCH. - TORINO 66	PIEMONTE	0
ALLEGATO N. 17 - SEG. DESCRIZIONE

MINISTERO PER I BENI CULTURALI E AMBIENTALI DIREZ. GEN. DELLE ANTICHITA' E BELLE ARTI	REGIONE	N.
	01/00028298	ITA:		SOPR. BENI AMB. ARCH. - TORINO	66
ALLEGATO N. 5 - ETRATTO DELLA MAPPA CATASTALE scala 1:1000 - Foglio 94A, part. 1240

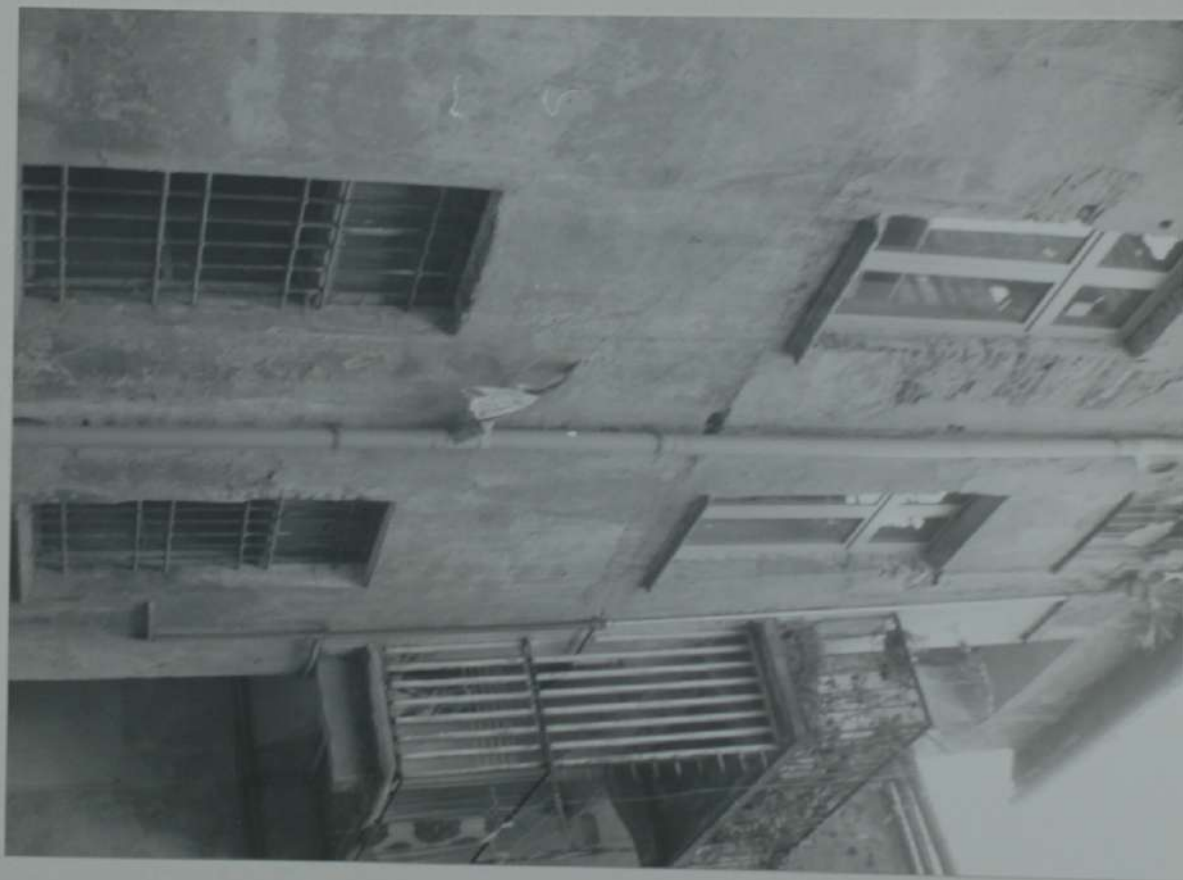
ALLEGATO N. 4 - PORZIONE DI FACCIATA SU CORTILE

Il prospetto S-O dell'edificio (verso cortile) è scandito a P.T. da tre porte con specchiatura superiore munita di grata, intervallate da alte finestre pure munite di grate. Le aperture del piano superiore sono posizionate casualmente e non hanno uniformità dimensionale. Per tutta la lunghezza del cortile, la facciata, in muratura di mattoni, è coperta da intonaco. La porzione non intonacata corrisponde alla parte di edificio più alta che, a P.T., è parzialmente occlusa da superfetazioni appartenenti alle proprietà confinanti (su questa parte di fabbricato si riscontra la presenza di aperture a quote differenti oturate in epoca imprecisata).
