TAVOLA N. 71 PIANTA E RILIEVO DEGLI SLMAMENTI DELLE COLONNE DEL DICESTRO

TAVOLA N. 8: PIANTA E PROSPETTO LATO SUD DEL CHIOSTRO (Colonne 1-6)

TAVOLA N. 9: ANALISI DEL DEGRADO LATO SUD DEL CHIOSTRO

TAVOLA N. 10: RILIEVO DEL DEGRADO E DEGLI SLINEAMENTI (Colonne 1-2-3)

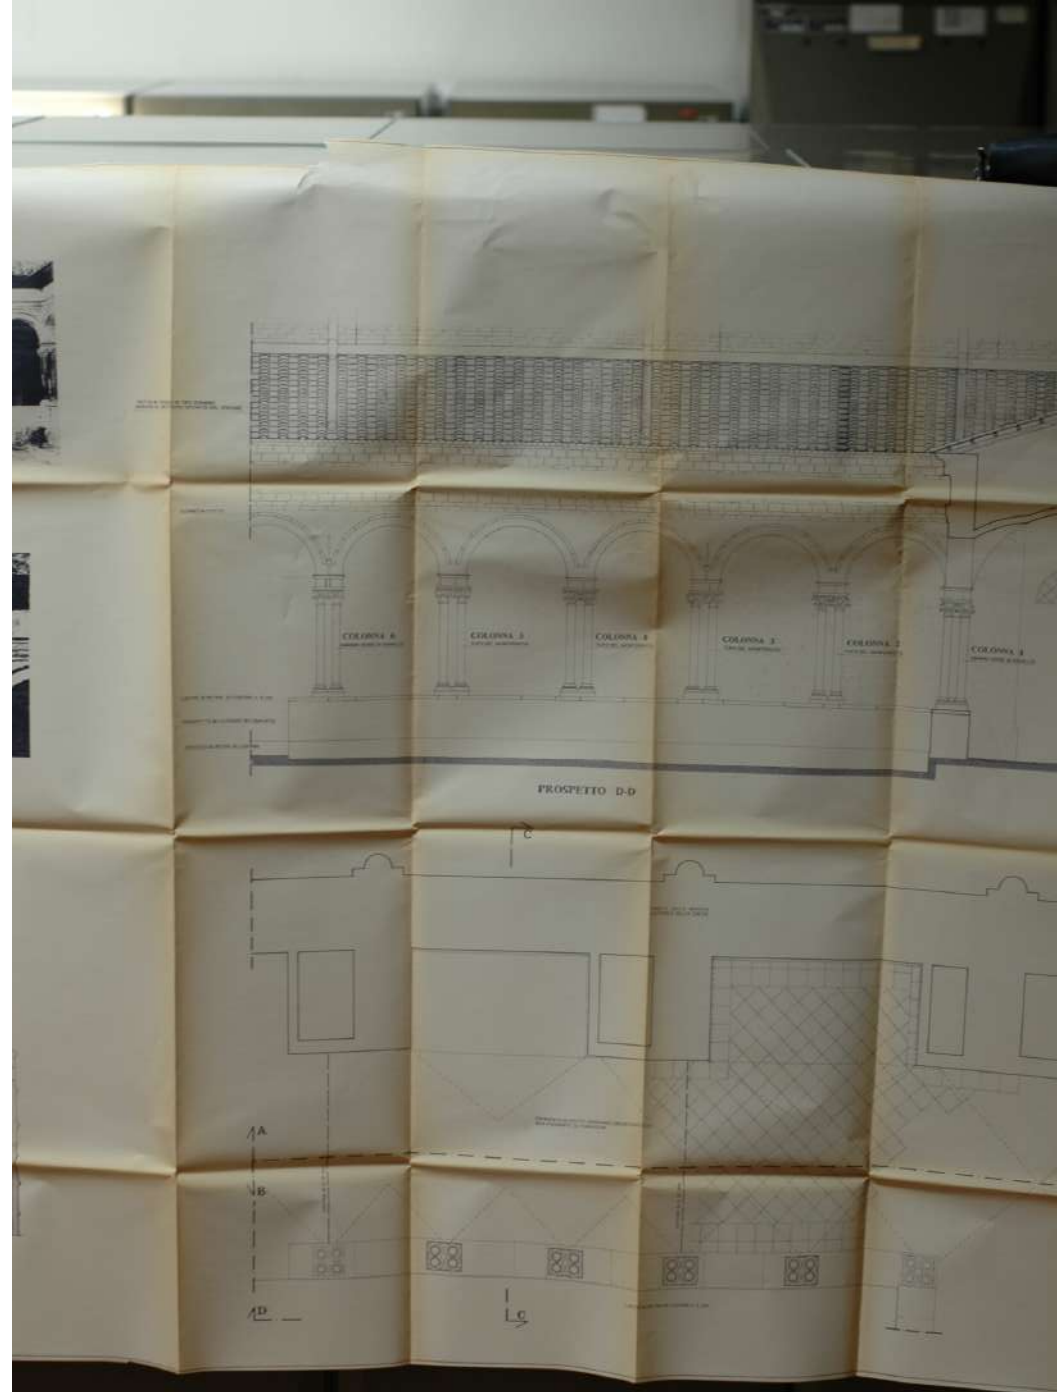
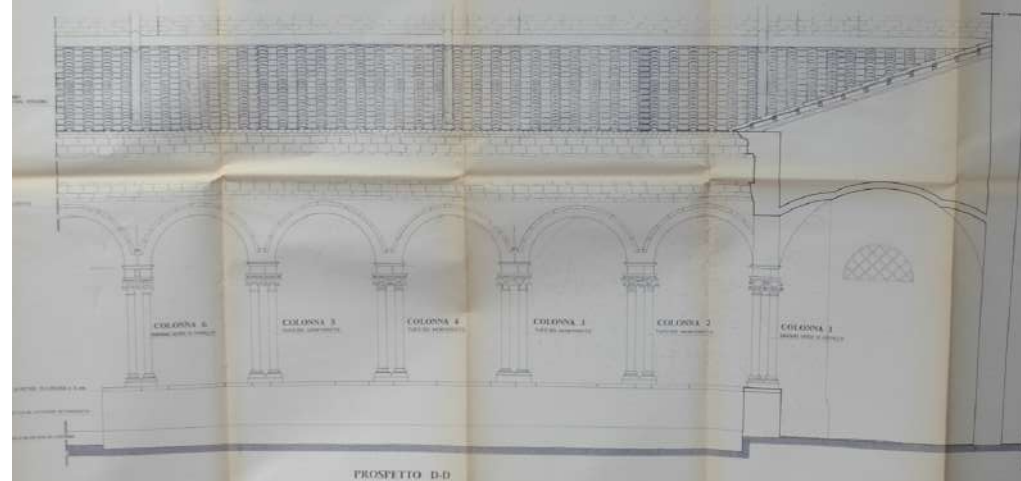
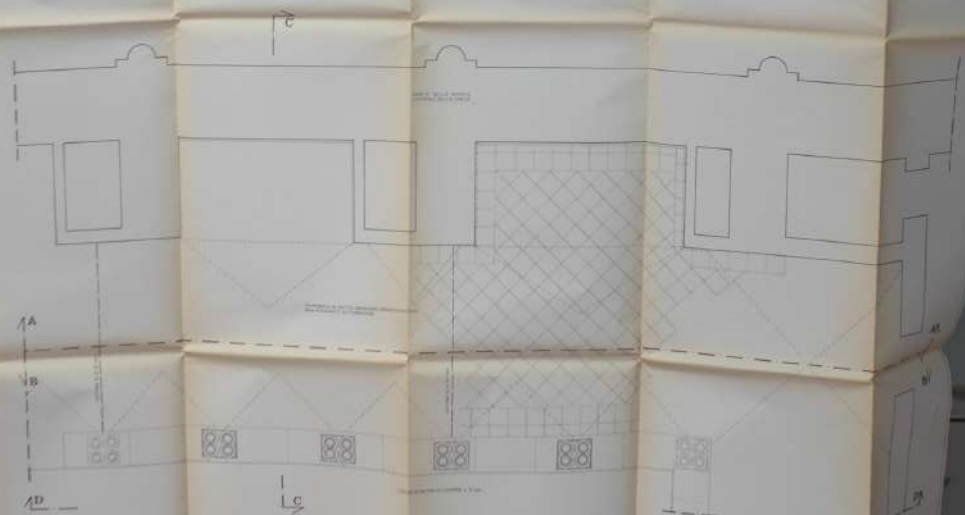
PROSPETTO D-D

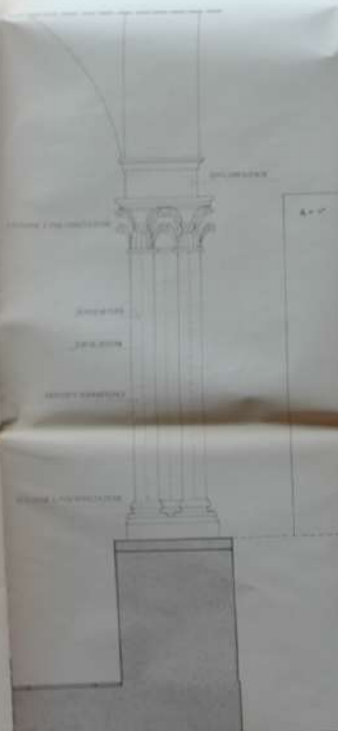
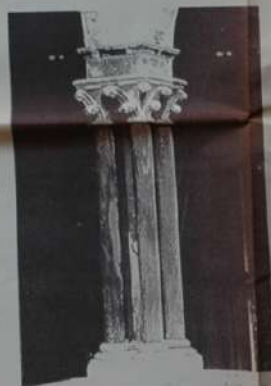
## COLONNA 2

La colonna è alta 10,50 m, ha un diametro di 1,20 m e una lunghezza di 10,50 m. È stata restaurata nel 1980 e ha un valore storico e artistico molto alto.

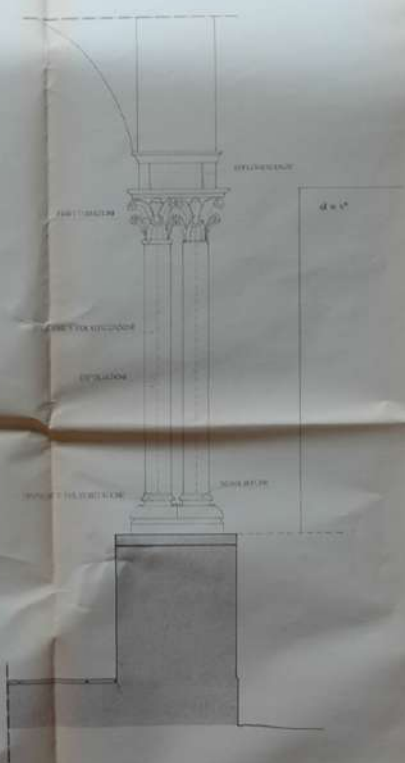
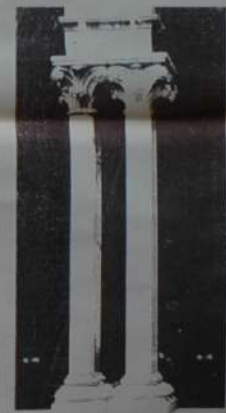
IL BASAMENTO è alto 1,50 m e ha un diametro di 1,20 m. È stato restaurato nel 1980 e ha un valore storico e artistico molto alto.
