A	N. CATALOGO GENERALE	N. CATALOGO INTERNAZIONALE	MINISTERO PER I BENI CULTURALI E AMBIENTALI UFFICIO CENTRALE PER I BENI A.A.A.S. - I.C.C.D.	REGIONE	N.
CODICI	01/00046157	ITA:	SOPRINTENDENZA BENI AMBIENTALI ARCHITETTONICI PIEMONTE	66	PIEMONTE
PROVINCIA E COMUNE: VC - VERCCELLI LUOGO: P.ZZA GUALA BICCHIERI OGGETTO: (ABBAZIA DI S. ANDREA) CHIOSTRO CATASTO: F 94/A Part. 1082A CRONOLOGIA: Vedere allegato n. 7 AUTORE: V. VICENDE COSTRUTTIVE (Problemi attributivi) DEST. ORIGINARIA: SEDE CANONICI SANVITTORINI USO ATTUALE: SEDE CANONICI LATERANENSI ED ALTRI ENTI ED ASSOCIAZIONI PROPRIETÀ: COMUNE DI VERCCELLI				DESCRIZIONE: <small>(4605309 Roma, 1984 - I.P.Z.S. - S.)</small> Come altre abbazie cistercensi il S. Andrea riprende il tipo di Clairvaux, S. Gallo, Cluny, Citeaux, Fossanova, Morimondo, Casamari: un chiostro, a pianta rettangolare e in posizione centrale rispetto al complesso, posto lungo uno dei lati della chiesa. In particolare il chiostro di S. Andrea è formato da 12 gruppi di 4 colonnine sul lato adiacente alla chiesa e su quello ad esso parallelo e da 13 gruppi di 4 colonnine sul lato di levante e quello di ponente. Si è ipotizzato che, nel XVI secolo sia effettuato lo spost

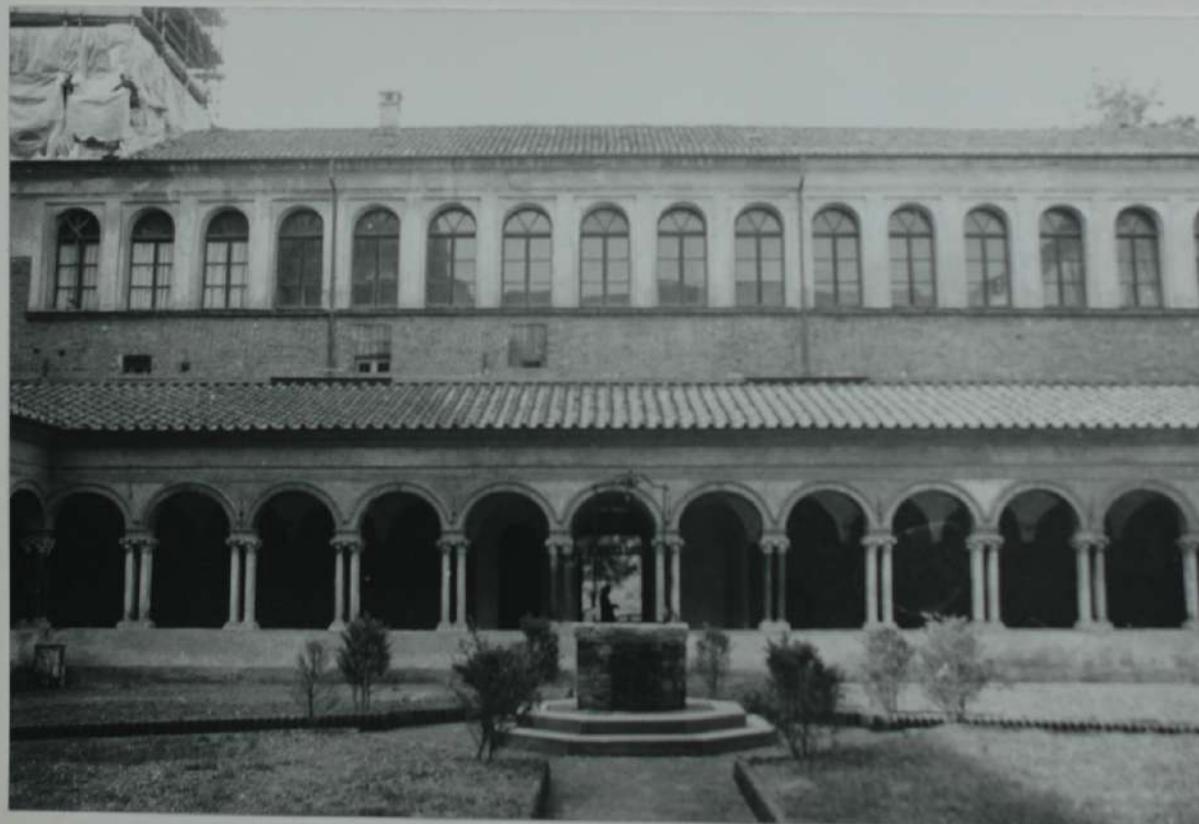
ALLEGATO N. 2

CHIOSTRO - LATO PONENTE

Ad un esame più attento (...) l'asse di ciascuna delle 4 colonne, nelle seconde metà dei lati di ponente e di sud, ha subito una doppia traslazione, verso il cortile e verso le colonne d'angolo che, comunque, non hanno avuto alcun spostamento.

Tale comportamento è attribuibile ad un cedimento fondale più sensibile in questa zona del chiostro, corrispondente alla crociera all'angolo dei lati sud e ponente".

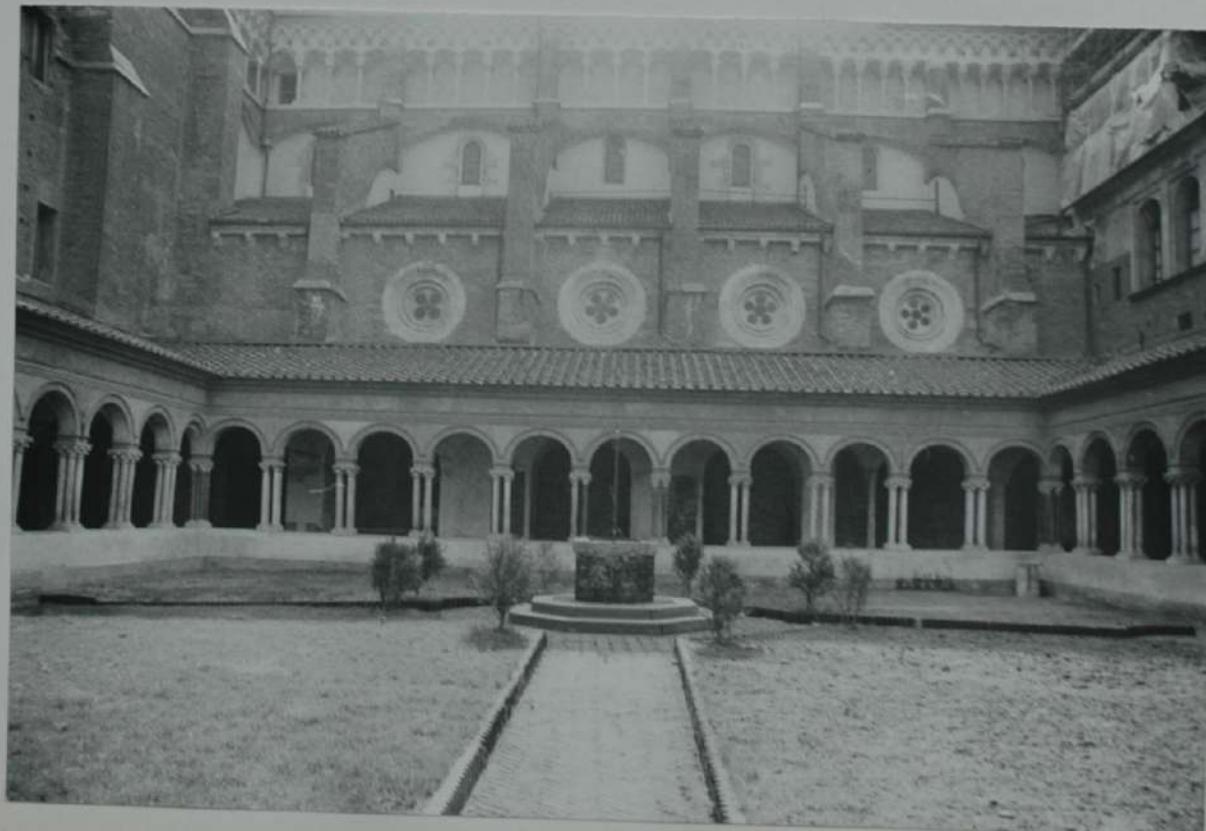
MINISTERO PER I BENI CULTURALI E AMBIENTALI DIREZ. GEN. DELLE ANTICHITÀ E BELLE ARTI	REGIONE	N.
	01/00046157	ITA:	SOPRINTENDENZA B.A.A.	66	PIEMONTE
	ALLEGATO N. 3

CHIOSTRO-LATO SUD

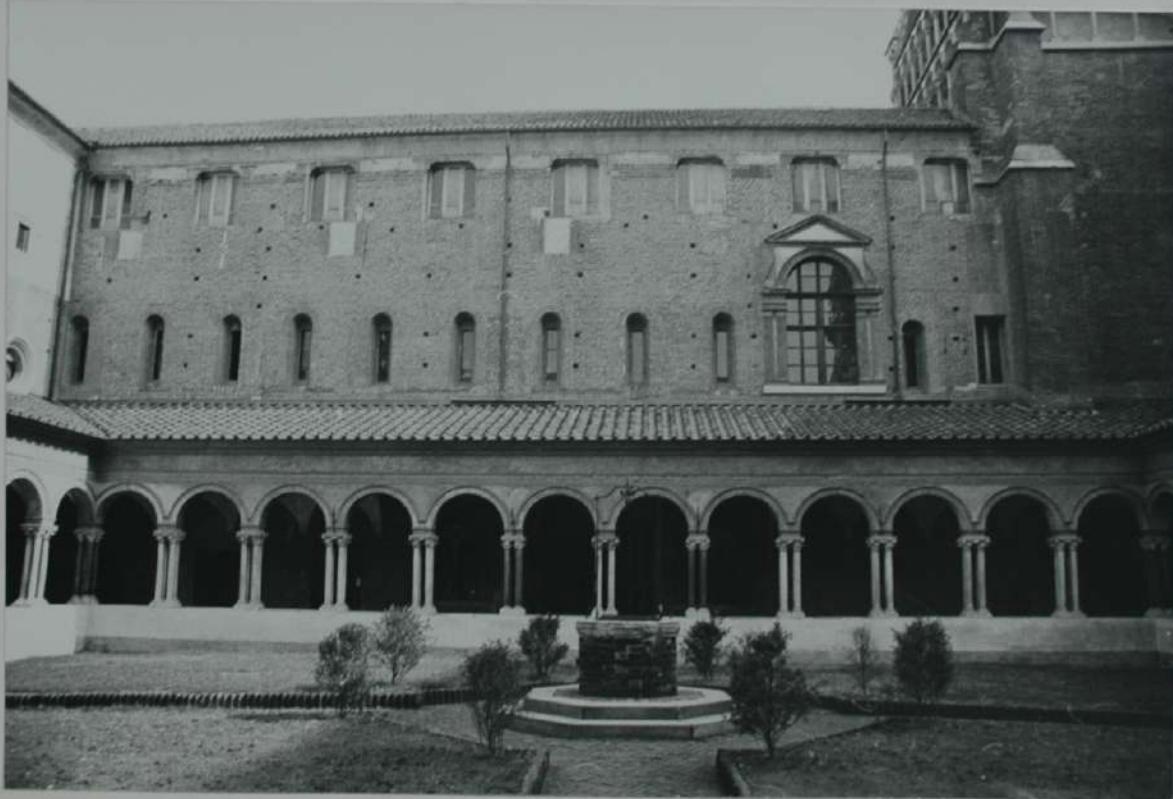
A	N. CATALOGO GENERALE	N. CATALOGO INTERNAZIONALE	MINISTERO PER I BENI CULTURALI E AMBIENTALI DIREZ. GEN. DELLE ANTICHITÀ E BELLE ARTI	REGIONE	N.
	01/00046157	ITA:	SOPRINTENDENZA B.A.A. 66	PIEMONTE	
ALLEGATO N. 4

CHIOSTRO - LATO LEVANTE

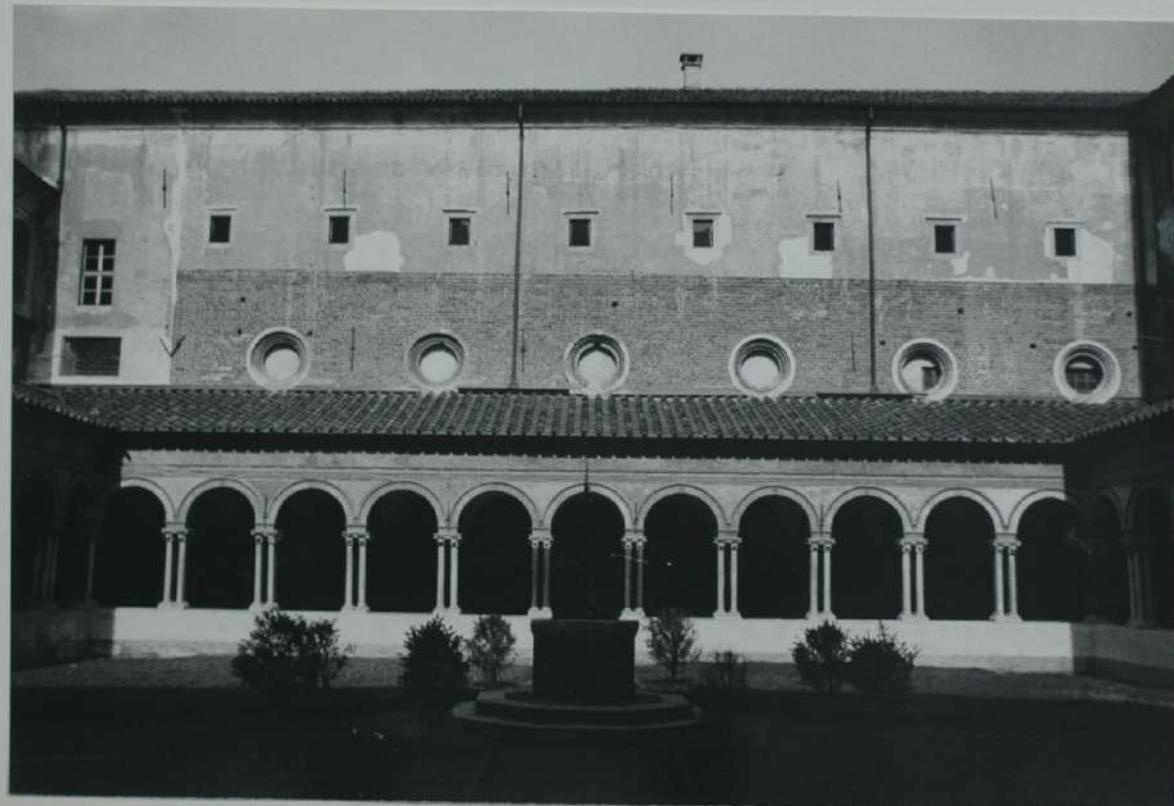
ALLEGATO N. 5

CHIOSSTRO - LATO NORD

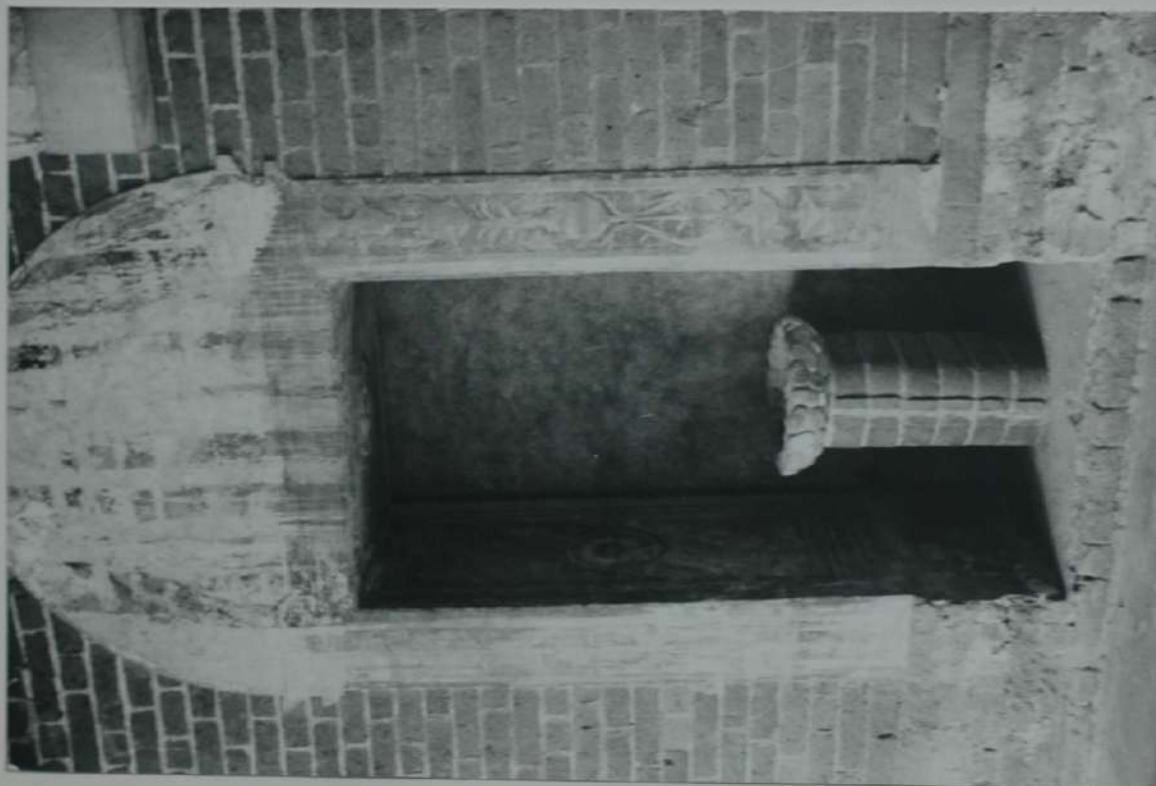
MINISTERO PER I BENI CULTURALI E AMBIENTALI DIREZ. GEN. DELLE ANTICHITÀ E BELLE ARTI	REGIONE	N.
	01/00046157	ITA:	SOPRINTENDENZA B.A.A.	66	PIEMONTE
ALLEGATO N. 6

CHIOSTRO - NICCHIA DELL'ACQUASANTIERA

Dalla parte a giorno la scala al chiostro sboccava in una porta attigua ad una grande nicchia, tuttora esistente nel porticato, che doveva contenere il lavabo per le abluzioni prescritte prima e dopo il pasto.
