| A | N. CATALOGO GENERALE | N. CATALOGO INTERNAZIONALE | MINISTERO PER I BENI CULTURALI E AMBIENTALI<br>DIREZ. GEN. DELLE ANTICHITA' E BELLE ARTI | | REGIONE | N. |
| PROVINCIA E COMUNE: | | | VC - Crescentino | | | |
| OGGETTO: | | | Chiesa di San Giuseppe | | | |
| DESCRIZIONE: | | | (5605237) Roma, 1975 - Ist. Poligr. Stato - S. (c. 400.000)<br><p>L'edificio è impostato su una pianta longitudinale mossa all'interno da avancorpi e nicchie che dilatano e restringono lo spazio. L'altare maggiore ricostruito in marmo policromo nel 1770 consta di una semplice mensa: dietro ad essa vi è una struttura in mattoni rivestita da quadrelle in marmo policromo che separa il presbiterio dal coro. Alle pareti una serie di affreschi raffiguranti la vita di Cristo ed alcuni quadri di cui uno sulla natività dipinto dal Moncalvo. L'altare è sormontato da un baldacchino infisso in volta al centro di un oculo finemente affrescato raffigurante l'assunzione in cielo di San Giuseppe (rf.all.8).</p> <p>Il presbiterio è chiuso da una balaustrata in marmo policromo, le pareti della zona centrale, avanzate verso l'interno, creano un "passaggio" fra le due zone principali costituite dall'ingresso e dal pres

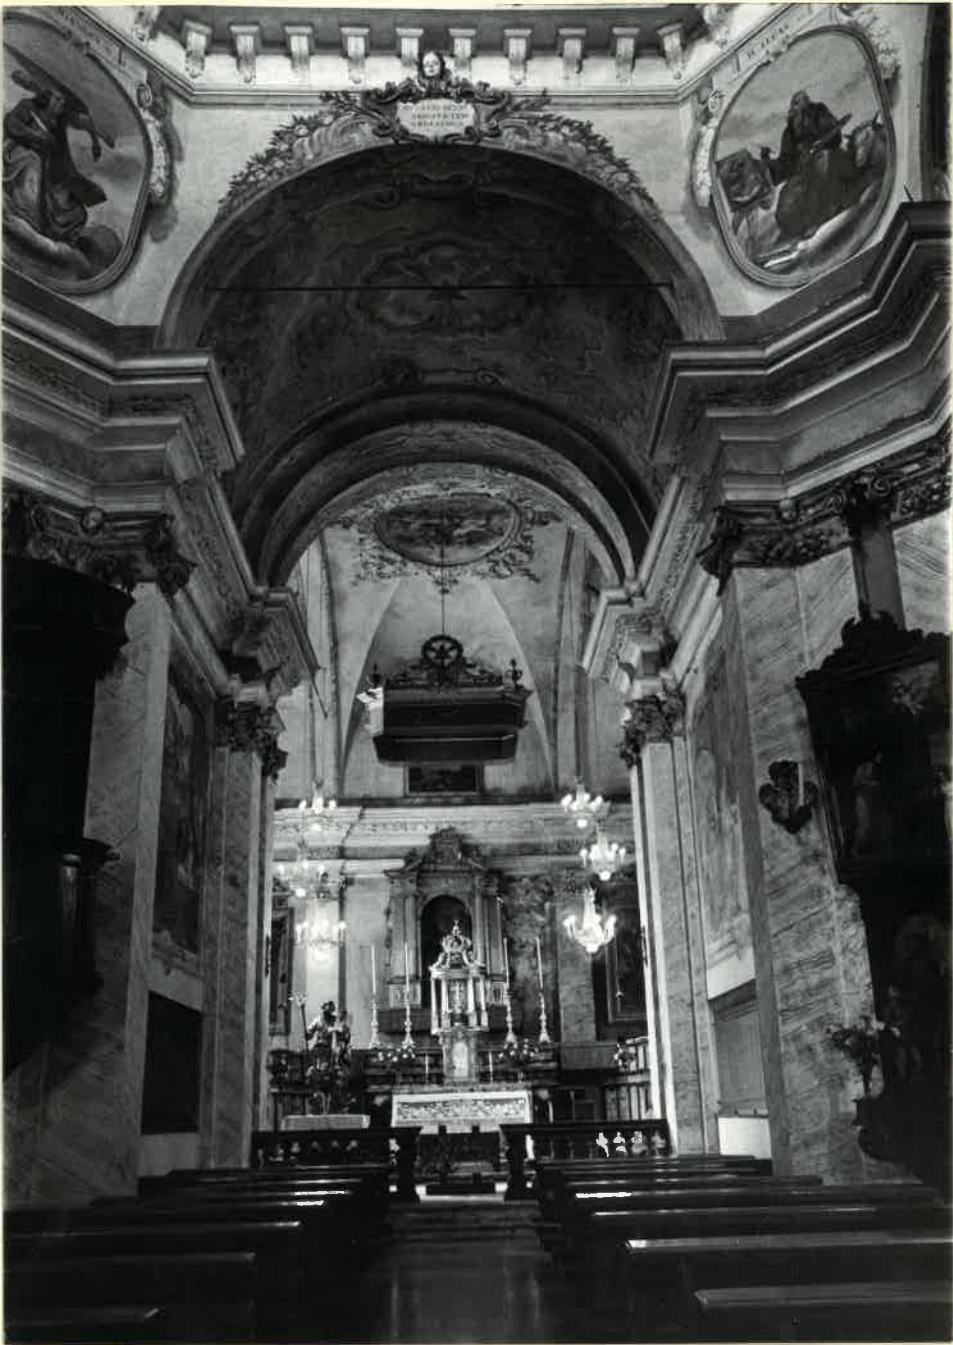
| A | N. CATALOGO GENERALE | N. CATALOGO INTERNAZIONALE | MINISTERO PER I BENI CULTURALI E AMBIENTALI<br>DIREZ. GEN. DELLE ANTICHITA' E BELLE ARTI | REGIONE |
|---|---|---|---|---|
| | ALLEGATO N. 3 Navata centrale verso l'altare maggiore | | | |

La zona centrale è coperta da una volta a botte (rf.all.3), mentre la zona dell'altare maggiore è coperta da una cupola estremamente complessa: formata da due costoloni dipartenti dagli angoli della pianta rettangolare d'imposta interrotti da due altri costoloni che riprendono l'andamento della navata centrale, il tutto sfondato da una serie di pennacchi. (rif.all.8).

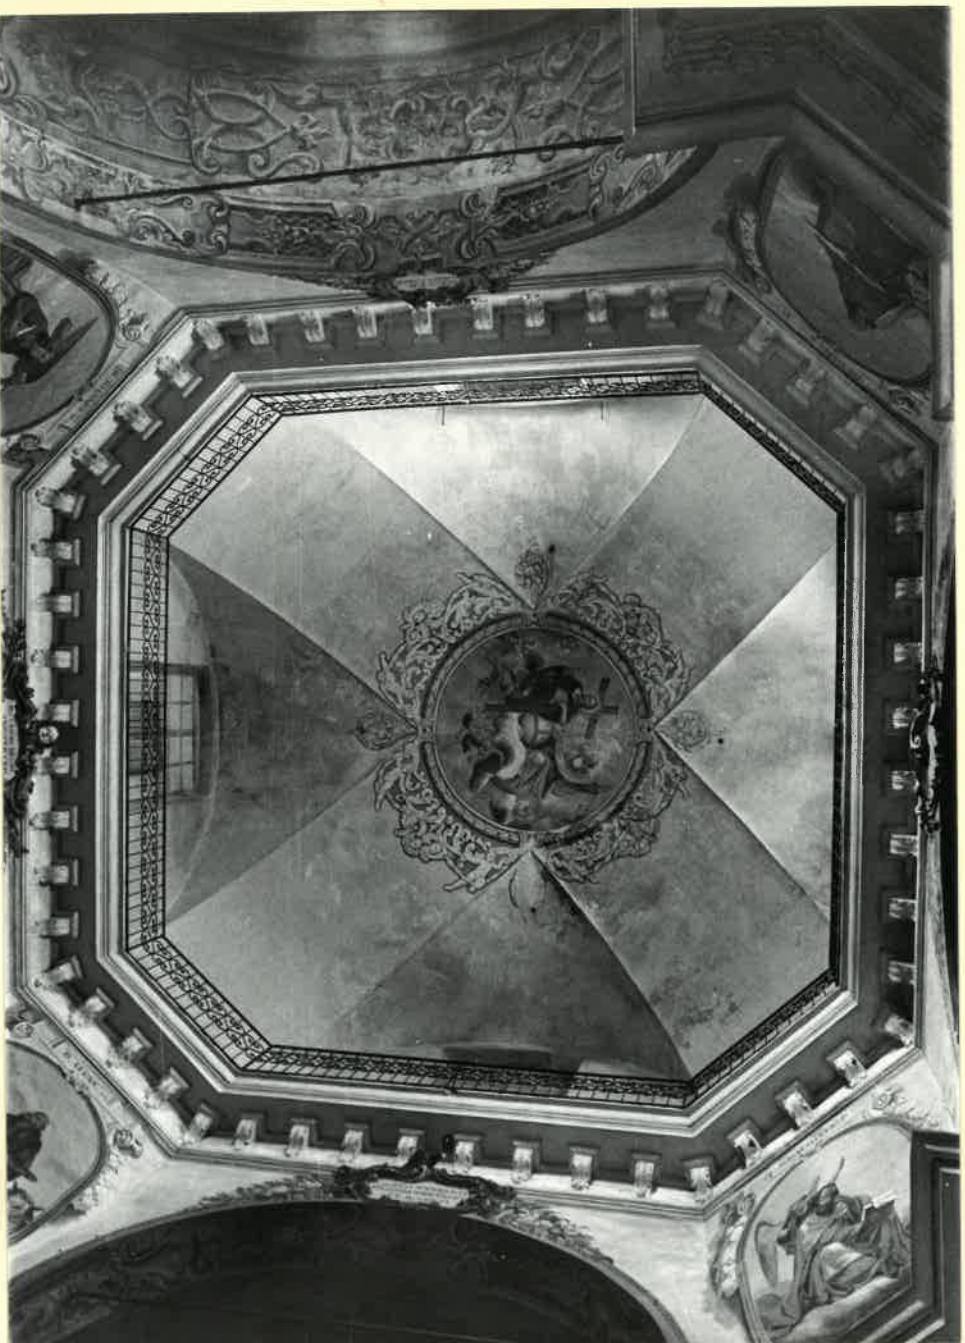
| | ALLEGATO N. 7<br>Cupola sull'ingresso | | | |

L'interno della chiesa, la cui longitudinalità è spezzata da pilastri e lesene che allargano e restringono lo spazio interno, mostra segni di rifacimenti barocchi (XVII sec.) Al barocco sembrano anche riferibili le coperture. La facciata e la parte sopraelevata sovrastante, nel cui interno è ricavata la cupola che copre la zona dell'ingresso sembra riferibile al tardo XVIII secolo,.

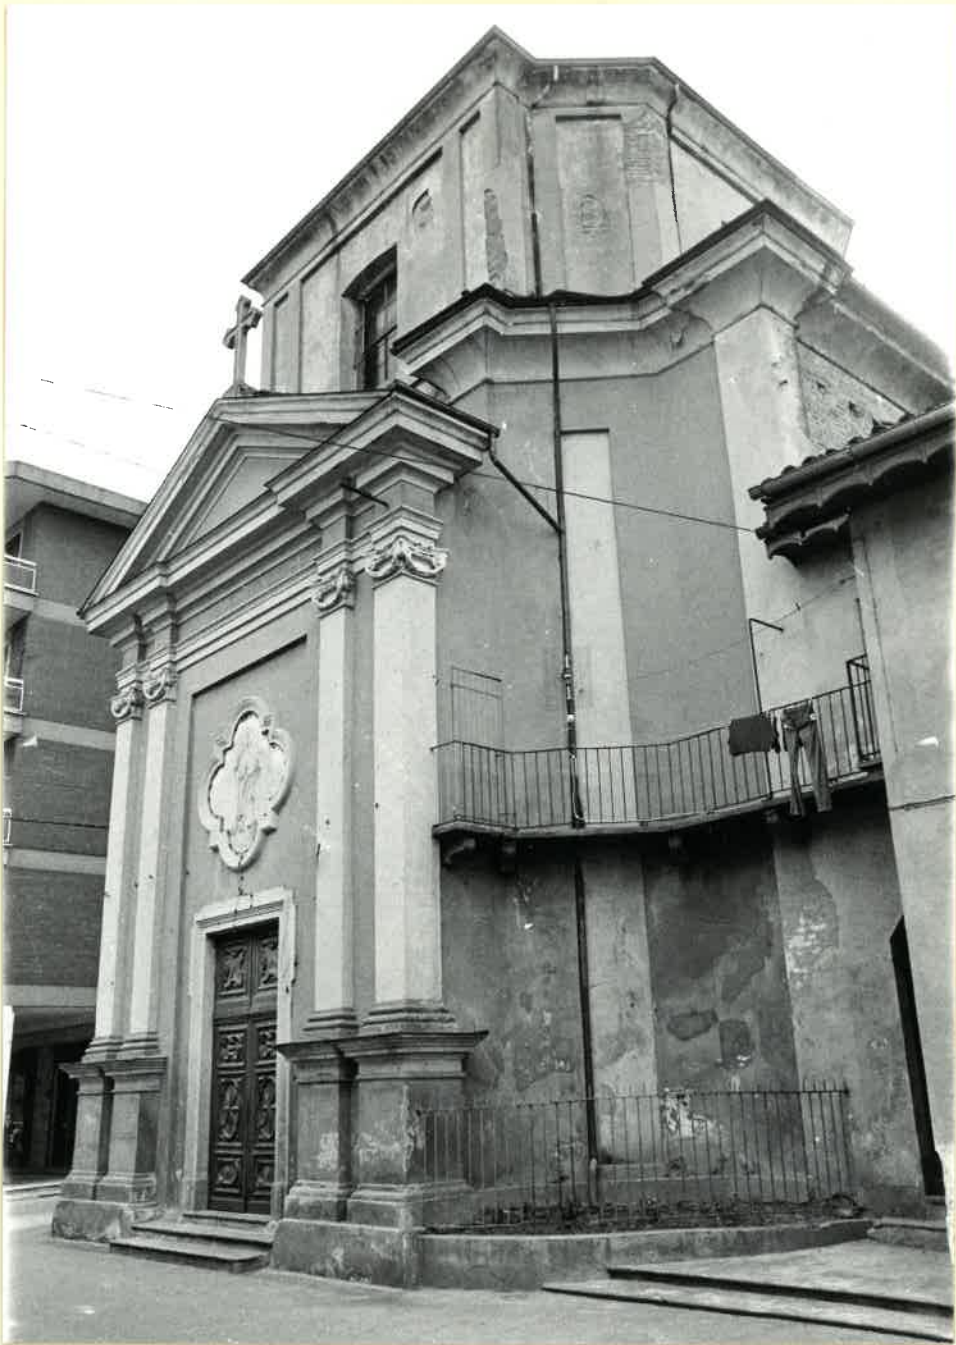
La facciata estremamente mossata, consta di due coppie di lesene affiancate con capitello decorato a festoni che sorreggono il timpano mistilineo: il portale in legno scolpito è sormontato da un rosone lobato in stucco con affresco centrale; ai lati del frontone e leggermente sopraelevati rispetto ad esso vi sono due cornicioni mistilinei sorretti da pilastri addossati alla parete; il tutto è sormontato da una sopraelevazione con cornicione mistilineo contenente la cupola. (rf.all. 9)

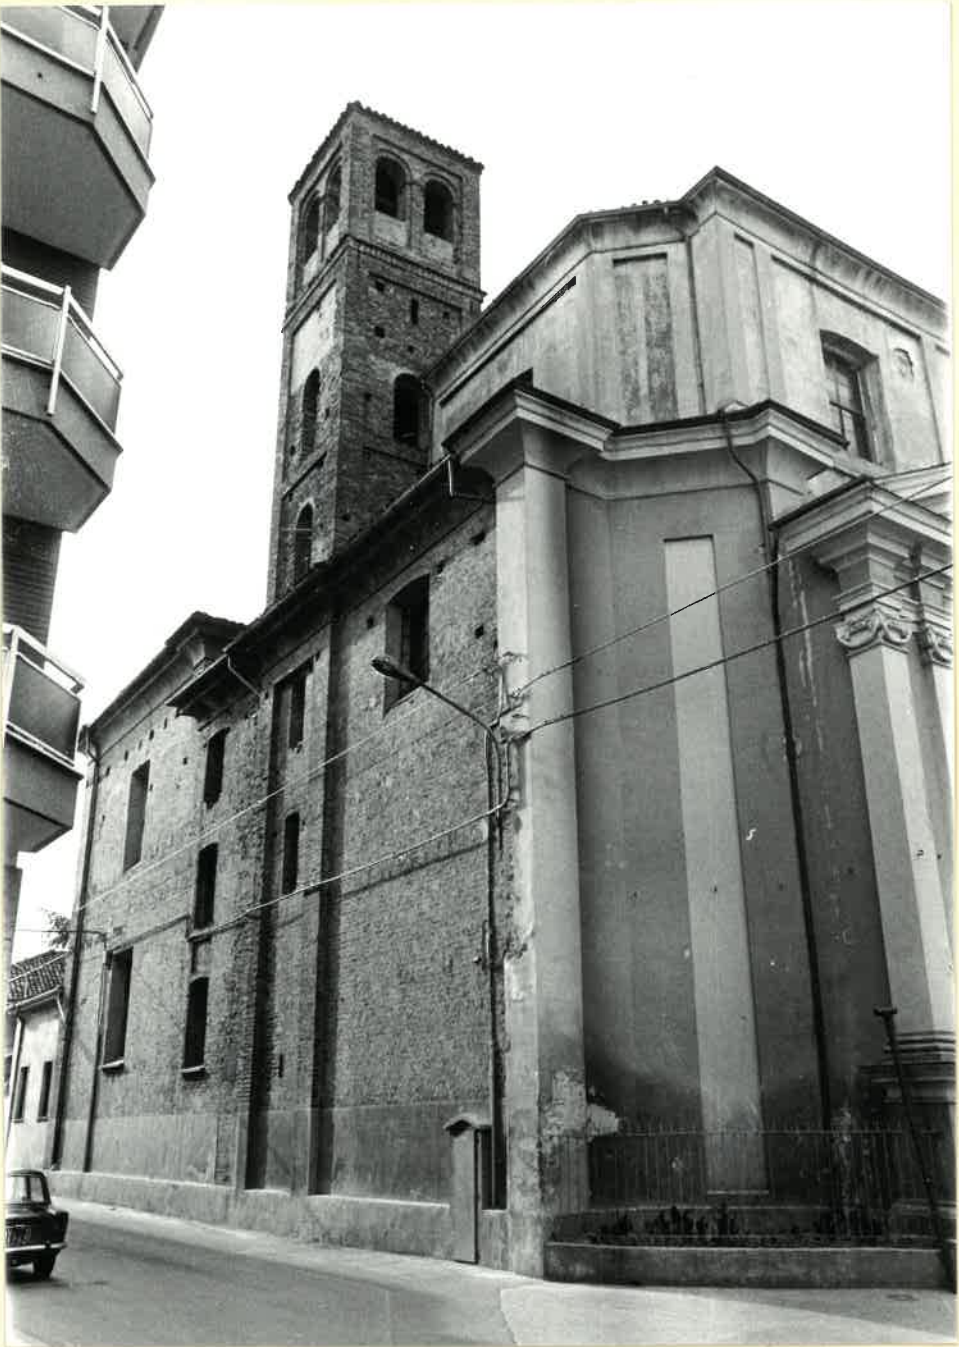
Il campanile incluso nel corpo della chiesa è impostato su una base quadrangolare: a due terzi d'altezza è interrotto da un cornicione rettilineo. La struttura è alleggerita da numerose aperture ad arco a tutto sesto. La copertura del campanile è a piramide. (rf.all.10)
