MINISTERO PER I BENI CULTURALI E AMBIENTALI UFFICIO CENTRALE ISTITUTO CENTRALE PER IL CATALOGO E LA DOCUMENTAZIONE	REGIONE	N.	
	CODICI	09/00173271		ITA:	SOVRINTENDENZA AI BENI AMBIENTALI E ARCHITETTONICI DI FIRENZE E PISTOIA	16
A	PROVINCIA E COMUNE:	PT-PESCIA fraz. CASTELVECCHIO [TP]		DESCRIZIONE:		
	LUOGO:	strada comunale di Stiappa (+RAM)		Il campanile ha la porta d'ingresso sul lato nord-ovest, rivolta verso l'abside della chiesa, coronata da un bell'arco a tutto sesto con conci di arenaria.		
	OGGETTO:	(PIEVE DEI SANTI TOMMASO E ANSANO) "CAMPANILE"		Il piano terra è coperto da una volta a crociera con grossi cunei irregolari.		
	CATASTO:	F° 21(1955) part. spec. C		Con una scala in legno si sale al primo piano sul quale si aprono tre monofore.		
	CRONOLOGIA:	X; XI; XII;		Con una scala dagli scalini in pietra a sbalzo sulle pareti laterali, si arriva alla cella campanaria, aperta all'esterno con quattro bifore girate su colonnine centrali binate, ora collegate con un tamponamento in mattoni.

ALLEGATO N. 1 CATASTALE 1:1000.
 PT-PESCIA Fraz. CASTELVECCHIO (CHIESA SANTI TOMMASO E ANSANO); CAMPANILE; ESTRATTO MAPPA

MINISTERO PER I BENI CULTURALI E AMBIENTALI ISTITUTO CENTRALE PER I

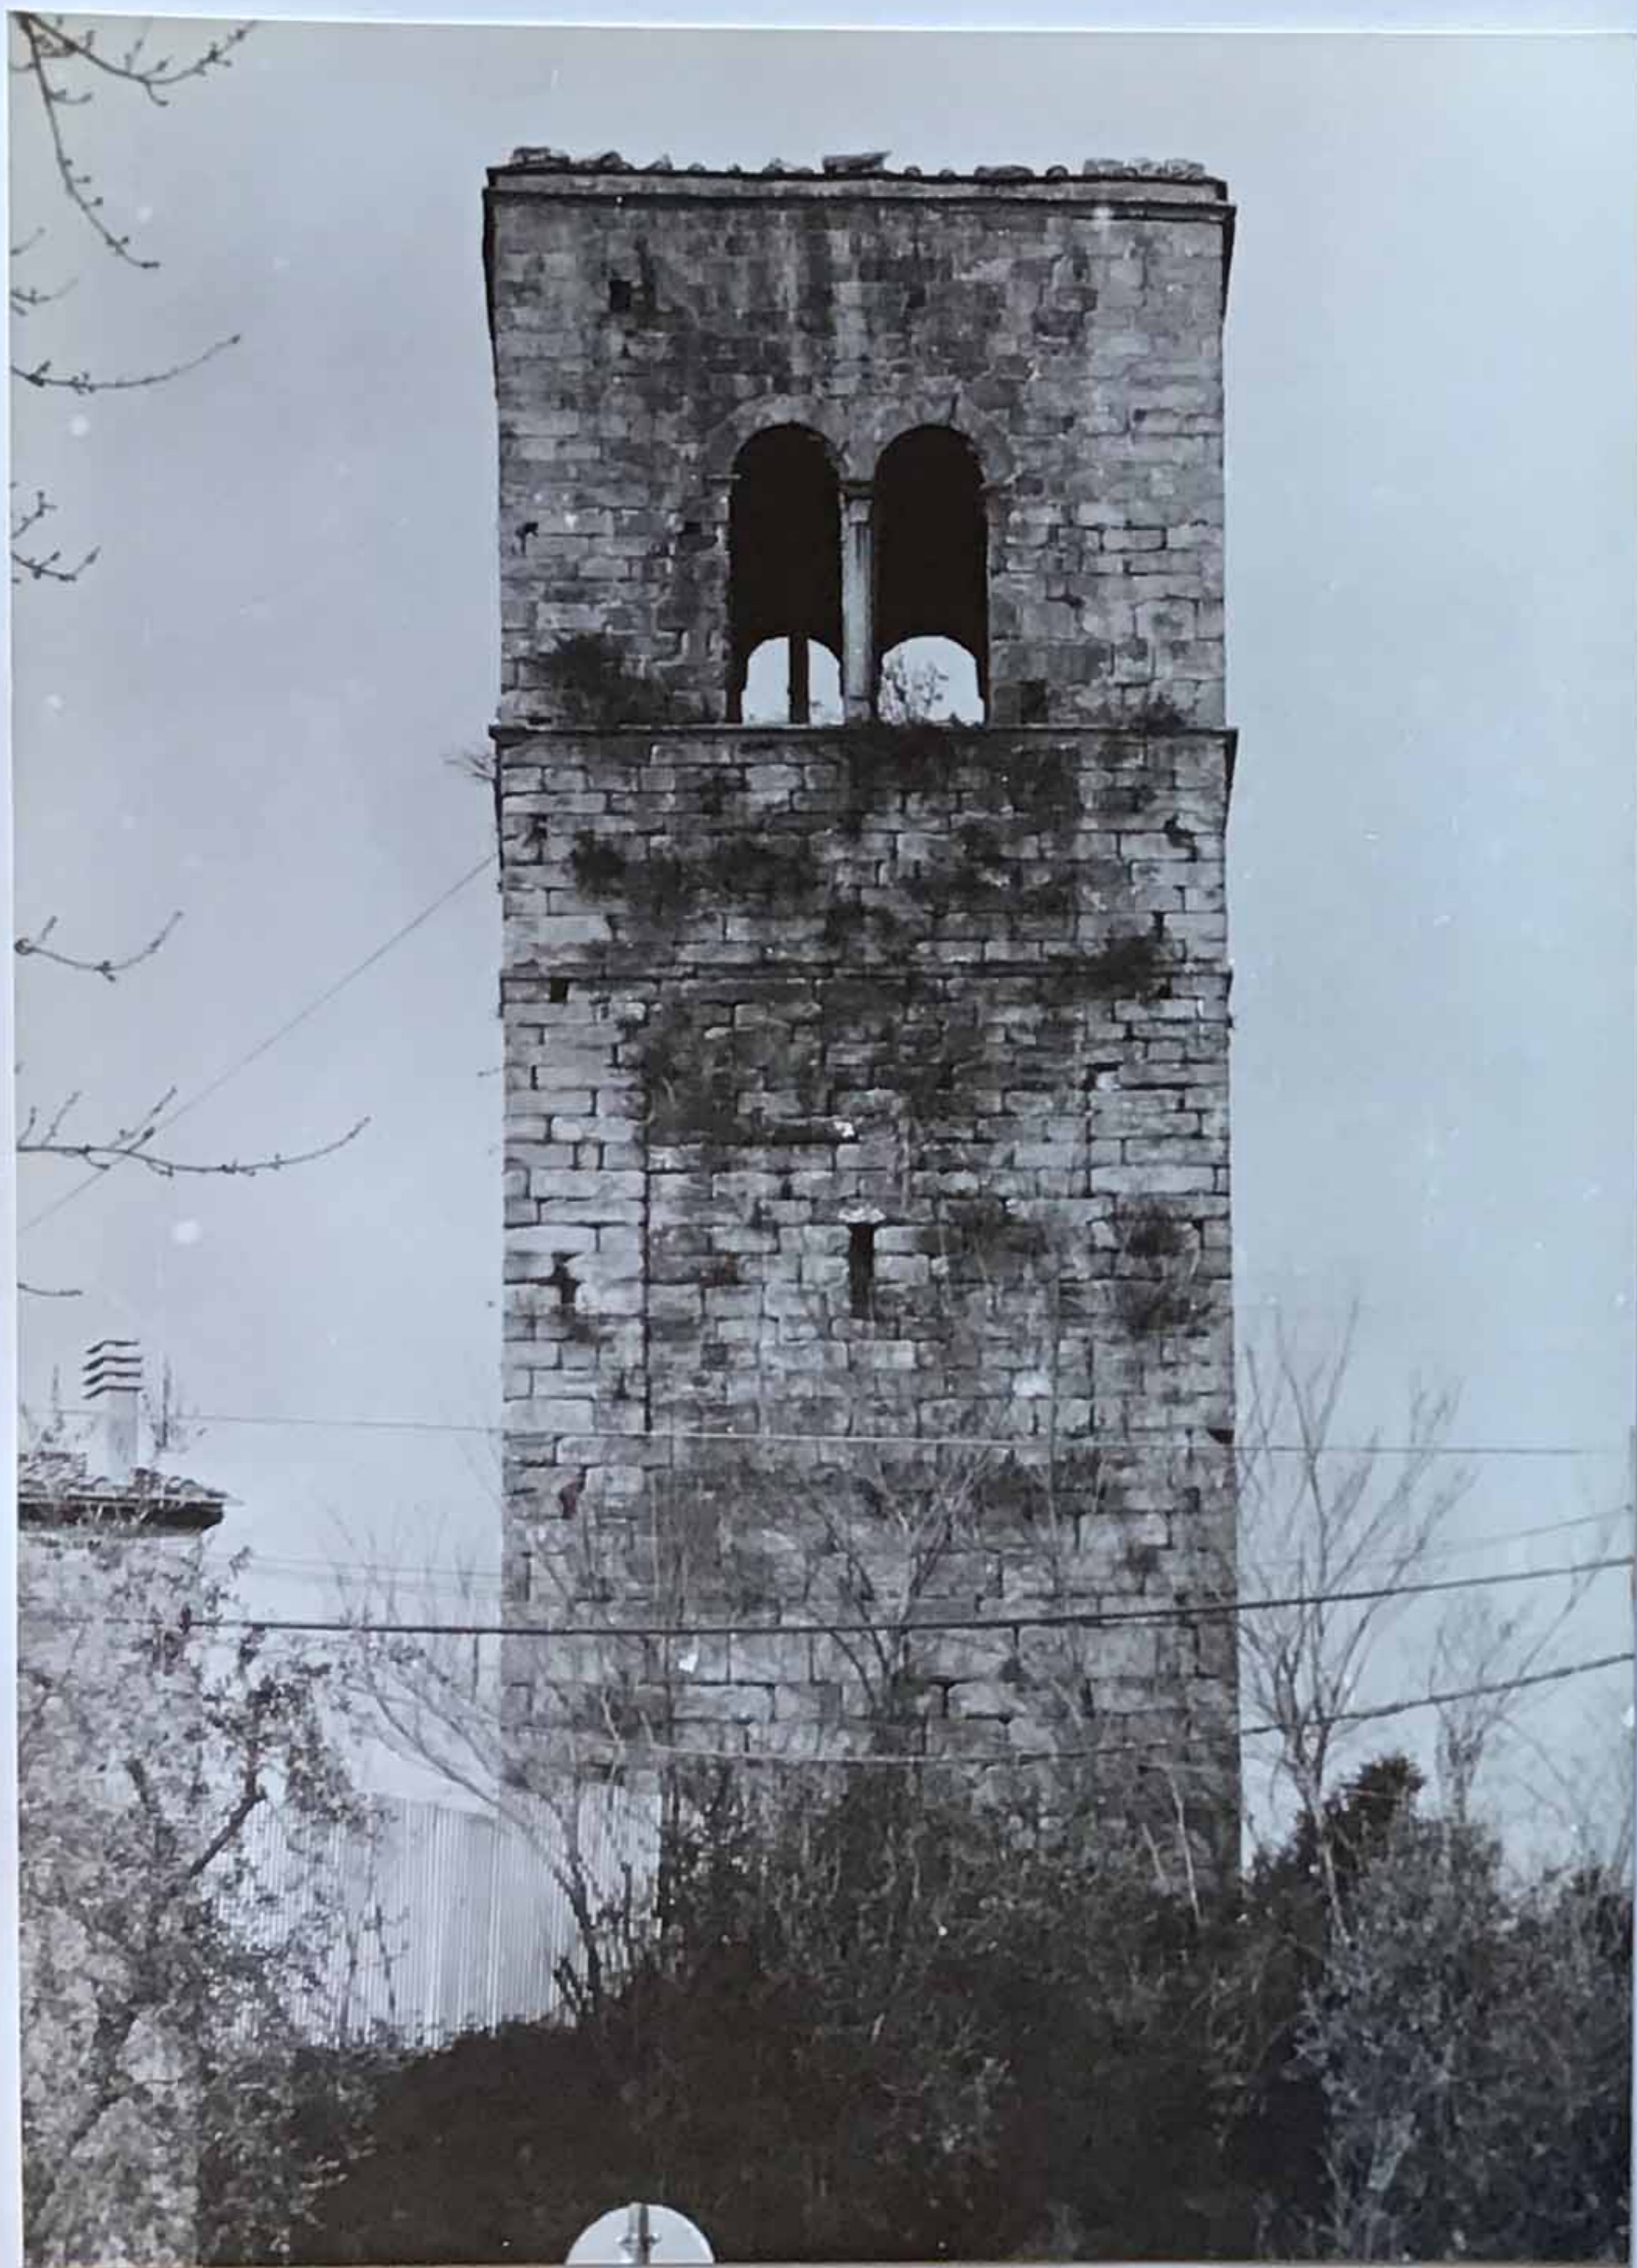
AFS/c-16, 3977

STATO DI CONSERVAZIONE	DATA DI RILEVAMENTO 1990						DATA DI RILEVAMENTO						DATA DI RILEVAMENTO						OSSERVAZIONI:
	O	B	M	C	P	R	O	B	M	C	P	R	O	B	M	C	P	R	
STRUTTURE SOTTERRANEE																			Il campanile denuncia un marcato cedimento fondale che l'ha portato ad inclinarsi verso nord nord-est di oltre trenta centimetri. Lo stesso non presenta, a vista, lesioni dovute a forze tangenziali. L'architrave ha una lesione dovuta a flessione. Si nota un forte dilavamento dei giunti, con conseguente diradamento del materiale lapideo. L'arenaria denuncia fenomeni di erosione ed esfoliazione, più sensibili agli angoli e sulle parti lavorate.
STRUTTURE MURARIE				X															
COPERTURE			X																
SOLAI			X																
VOLTE E SOFFITTI				X															
PAVIMENTI				X															
DECORAZIONI				X															
PARAMENTI				X															
INTONACI INT.																			
INFISSI
