MINISTERO PER I BENI CULTURALI E AMBIENTALI UFFICIO CENTRALE ISTITUTO CENTRALE PER IL CATALOGO E LA DOCUMENTAZIONE	REGIONE	N.
CODICI	09/00172757	ITA:		SOVRINTENDENZA AI BENI AMBIENTALI E ARCHITETTONICI DI FIRENZE E PISTOIA	16	TOSCANA
	PROVINCIA E COMUNE:	PT-SERRAVALLE PISTOIESE		[SU]	DESCRIZIONE:	(366/336) Roma, 1983 - I.P.Z.S. - 8
	LUOGO:	PIAZZA DEL PODESTA' + RAM			La chiesa conserva l'antica facciata romanica e frammenti dell'antica muratura sui fianchi laterali.	
	OGGETTO:	PIEVE DI SANTO STEFANO			Il portale è in pietra alberese, profilato in marmo verde, nella parte inferiore è stato rimangiato, mentre la porzione superiore, che risale al XIII secolo, ricorda quella della chiesa di San Martino ad Uzzano, sull'architrave in pietra serena si legge la data di costruzione del portale, 1860.	
	CATASTO:	F.10, part.A (1955)			Il campanile è addossato al lato destro della facciata, ed era parte del sistema difensivo del castello, forse un'antica torre di guardia, la guglia è un'aggiunta posteriore, mentre è antico il passaggio coperto con volta a botte in pietra.

MINISTERO PER I BENI CULTURALI E AMBIENTALI ISTITUTO CENTRALE PER IL CATALOGO E LA DOCUMENTAZIONE	REGIONE	N.
	09/00172757

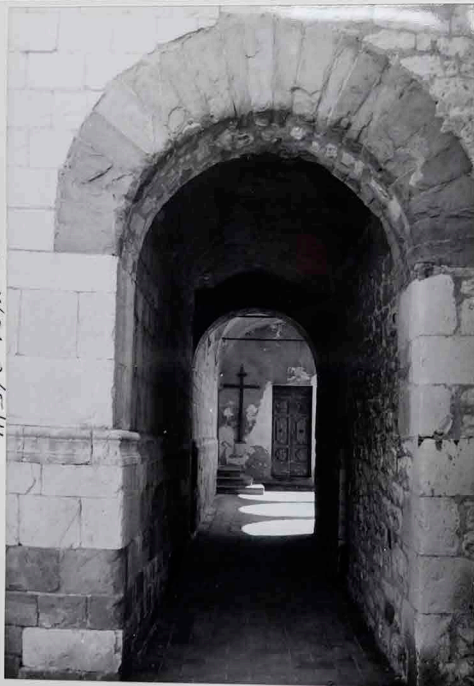
AFS/c-16; n. 4306 (1991)

A	N. CATALOGO GENERALE	N. CATALOGO INTERNAZIONALE	MINISTERO PER I BENI CULTURALI E AMBIENTALI ISTITUTO CENTRALE PER IL CATALOGO E LA DOCUMENTAZIONE		REGIONE	N.
	09/00172757	ITA:	SOPRINTENDENZA PER I BENI AMBIENTALI E ARCHITETTONICI PER LE PROV. DI FIRENZE E PISTOIA	16	TOSCANA	
ALLEGATO N. 4..... PT-SERRAVALLE PISTOIESE; PIEVE DI SANIO STEFANO; Fotografie 1991 3) Arcone Campanile 4) Particolare lunetta
