MINISTERO PER I BENI CULTURALI E AMBIENTALI
 UFFICIO CENTRALE
 ISTITUTO CENTRALE PER IL CATALOGO E LA DOCUMENTAZIONE

SOVINTENDENZA AI BENI AMBIENTALI
FIRENZE E PISTOIA

PROVINCIA E COMUNE: PT-PITEGLIO fraz. LANCIOLE [SU]

OGGETTO: (CHIESA DI SAN BARTOLOMEO)"CAMPANILE"

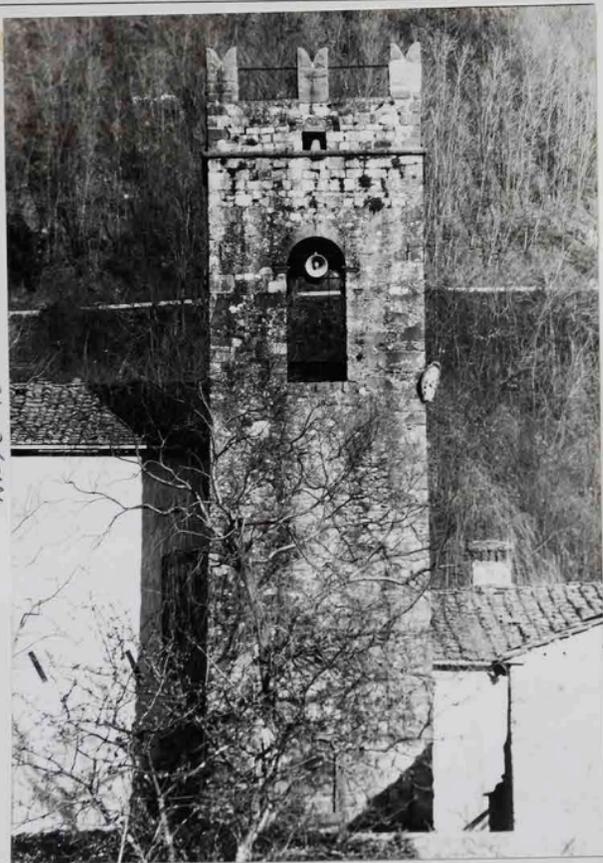
AFS/c-16 3985

La presenza di un arco tamponato nel prospetto sud-occidentale, ci riconduce ad una tipologia della torre comune anche a centri limitrofi (Serra Pistoiese, Montagnana),

MINISTERO PER I BENI CULTURALI E AMBIENTALI ISTITUTO CENTRALE PER IL CATALOGO E LA DOCUMENTAZIONE	REGIONE	N.
	09/ 00173184	ITA:		SOPRINTENDENZA PER I BENI AMBIENTALI E ARCHITETTONICI PER LE PROV. DI FIRENZE E PISTOIA	16
ALLEGATO N. 3) PT-PITEGLIO fraz. LANCIOLE (CHIESA DI SAN BARTOLOMEO) "CAMPANILE"				1) prospetto sud-ovest 2) part. prospetto sud-ovest

to sud-occidentale di un arco a tutto sesto oggi integrato nella struttura muraria.
