MINISTERO PER I BENI CULTURALI E AMBIENTALI UFFICIO CENTRALE ISTITUTO CENTRALE PER IL CATALOGO E LA DOCUMENTAZIONE	REGIONE	N.
CODICI	09/ 00173182	ITA:	SOVRINTENDENZA AI BENI AMBIENTALI E ARCHITETTONICI DI FIRENZE E PISTOIA	16	TOSCANA
1 182	PROVINCIA E COMUNE: PT-SAMBUCA PISTOIESE, Fraz. CAMPEDA LUOGO: PIAZZA DELLA CHIESA + RAM OGGETTO: CHIESA DI SANT'IGNAZIO CATASTO: P°7 Part. A (1955) CRONOLOGIA: XVIII-XIX AUTORE: ? DEST. ORIGINARIA: Edificio di culto USO ATTUALE: Edificio di culto PROPRIETA': ENTE: Curia Arcivescovile di Pistoia VINCOLI LEGGI DI TUTELA: L. 1089/39 Art.4 P.R.G. E ALTRI: PRG Approv. 24.2.1982 TIPOLOGIA EDILIZIA - CARATTERI COSTRUTTIVI NUMERO PIANI: Chiesa su unico livello PIANTA: Isolata, rettangolare COPERTURE: A capanna, copertura in tegole e coppi VOLTE o SOLAI: Soffitto ligneo; volte a crociera, a botte, a padiglione, unghiate, intonacate SCALE: Nessuna TECNICHE MURARIE: Muratura in pietrame misto, intonacata PAVIMENTI: A piastrelle quadrate in graniglia alla veneziana DECORAZIONI ESTERNE: Tabernacolo in pietra, lapide, cornici marcapiano DECORAZIONI INTERNE: 2 Altari laterali in pietra e stucco, altare maggiore in pietra con mensa su mensole a girali ARREDAMEN

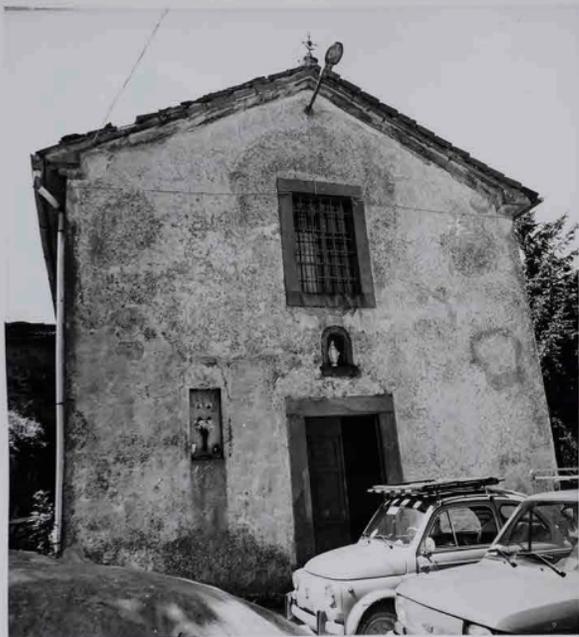
AFS-16; n. 106234 (1980)

La finestra rettangolare e il portone di ingresso hanno una semplice incorniciatura in pietra serena, una lapide nella parte sinistra della facciata ricorda i caduti della seconda guerra mondiale.

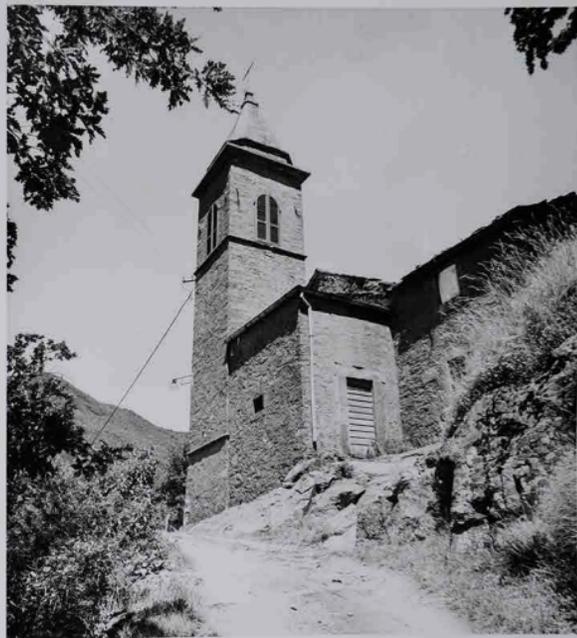
AFS-16; n. 106233 (1980)

- XIX Probabilmente la chiesa agli inizi del XIX secolo, ha subito alcuni interventi di restauro ed ampliamento, come dimostra la sobria impaginazione della facciata e soprattutto l'inserimento della sagrestia su lato sinistro del campanile.

Il campanile sorge addossato all'estremità est dell'edificio, in posizione addossata, su uno sperone roccioso, é udiviso verticalmente in tre ordini, scanditi da cornici marcapiano in pietra.

Il piano che ospita la cella campanaria é aperta all'esterno con quattro finestroni con arco a tutto sesto, chiu si da infissi lignei a persiana; la copertura e costituita da una cuspid e a base ottagonale.

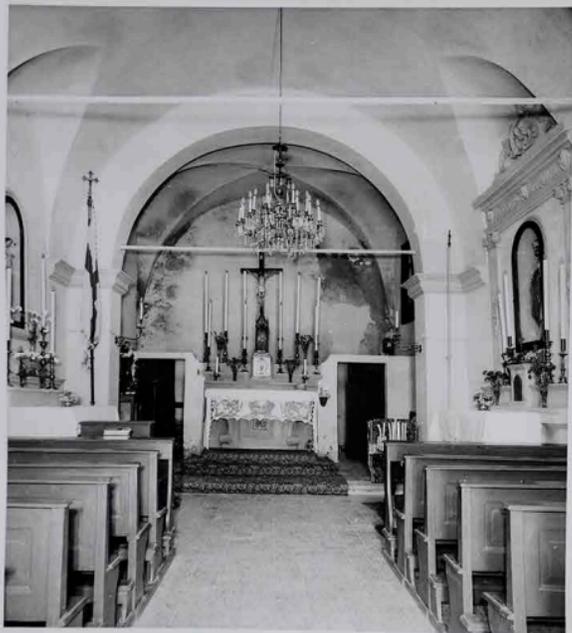
AFS-16; n. 106230 (1980)

MINISTERO PER I BENI CULTURALI E AMBIENTALI ISTITUTO CENTRALE PER IL CATALOGO E LA DOCUMENTAZIONE	REGIONE	N.
09/	00173182	ITA:	SOPRINTENDENZA PER I BENI AMBIENTALI E ARCHITETTONICI PER LE PROV. DI FIRENZE E PISTOIA	16	TOSCANA
ALLEGATO N. .... 4			PT-SAMBUCA PISTOIESE, Fraz.CAMPEDA, CHIESA DI SANT'IGNAZIO;		3) Interno Neg.106230 (80) 4) Particolare interno Neg.106237 (80)

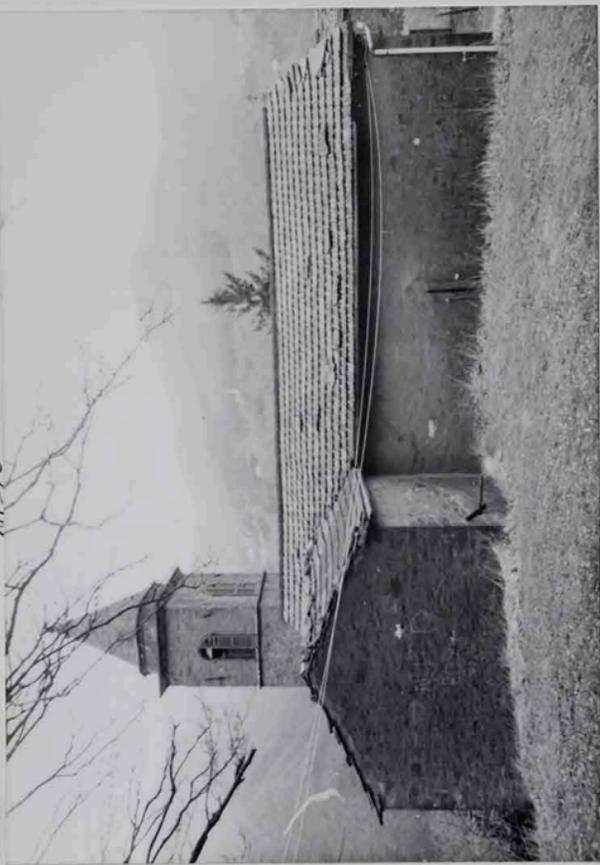
AFS/c-16; m. AR 98 (1991)

- XX (1980) La chiesa, a seguito del terremoto del 7.6.1980 ha subito notevoli danneggiamenti, denunciati dalle lesioni presenti nella zona tergale; tutt'oggi il monumento presenta fenomeni di dissesto statico sul fianco sud, per cui è stata necessaria un'opera di puntellamento delle murature.

La chiesa si presenta in cattivo stato di conservazione, sia per quanto riguarda le coperture, che permettono infiltrazioni d'acqua, sia per quanto riguarda l'assetto statico delle murature, che denunciano lesioni alla parte tergale e laterale, per cui si reso indispensabile un intervento di puntellamento con grosse travi in legno.

MINISTERO PER I BENI CULTURALI E AMBIENTALI ISTITUTO CENTRALE PER IL CATALOGO E LA DOCUMENTAZIONE	REGIONE	N.
	09/ 00173182	ITA:		SOPRINTENDENZA PER I BENI AMBIENTALI E ARCHITETTONICI PER LE PROV. DI FIRENZE E PISTOIA	16
ALLEGATO N. .... 5. PT-SAMBUCA PISTOIESE, Fraz. CAMPEDA, CHIESA DI SANT'IGNAZIO, 1991			5) Prospetto Est 6) Lapidre sul campanile

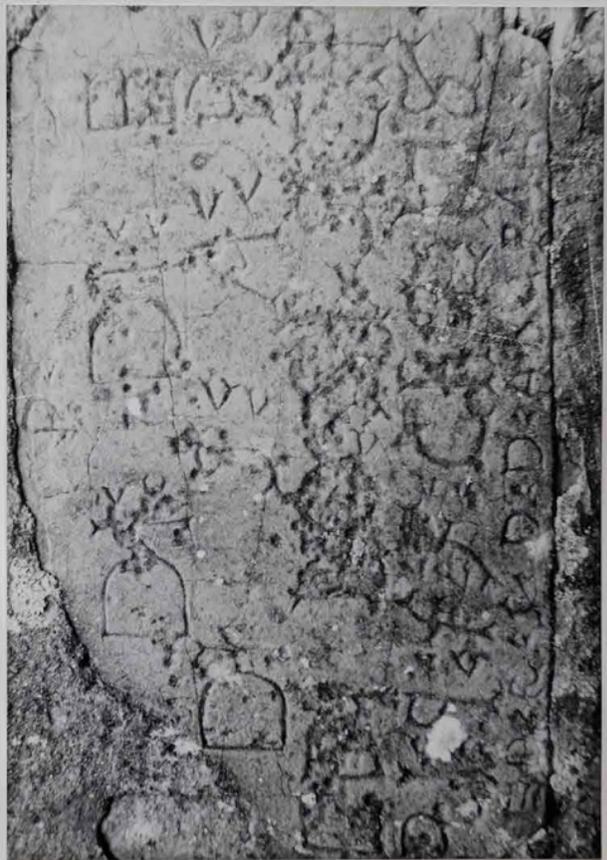
AFS/c-16; m. AR 99 (1991)

- (1823) Una data incisa su una bozza di cantonata del campanile, documenta probabilmente l'anno di costruzione o di ultimazione dello stesso; la forma del campanile, dalle finestre della cella campanaria e della cuspid terminale, ricordano i caratteri tipici delle architetture del Nord Italia.

Su una bozza di cantoanta del campanile é incisa la data MDCCCXXXIII; su una pietra del muro esterno rivolto ad Ovest della sagrestia é incisa la data 1827.
