PROVINCIA E COMUNE: FO-MELDOLA

LUOGO: Via Cavour 121

OGGETTO: CASA MONTANARI

DEST. ORIGINARIA: PALAZZO

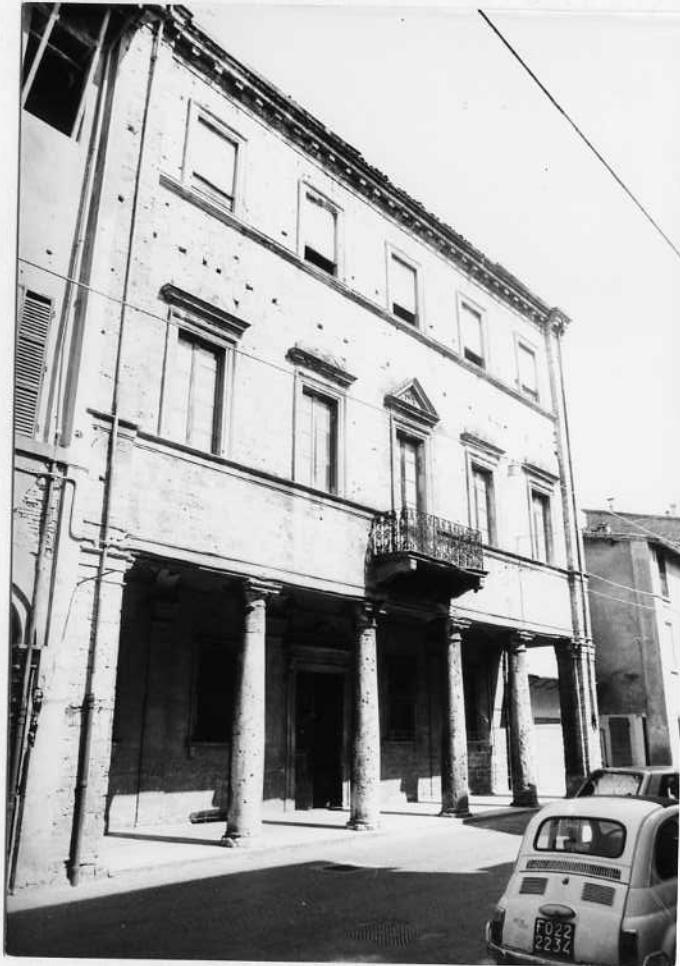
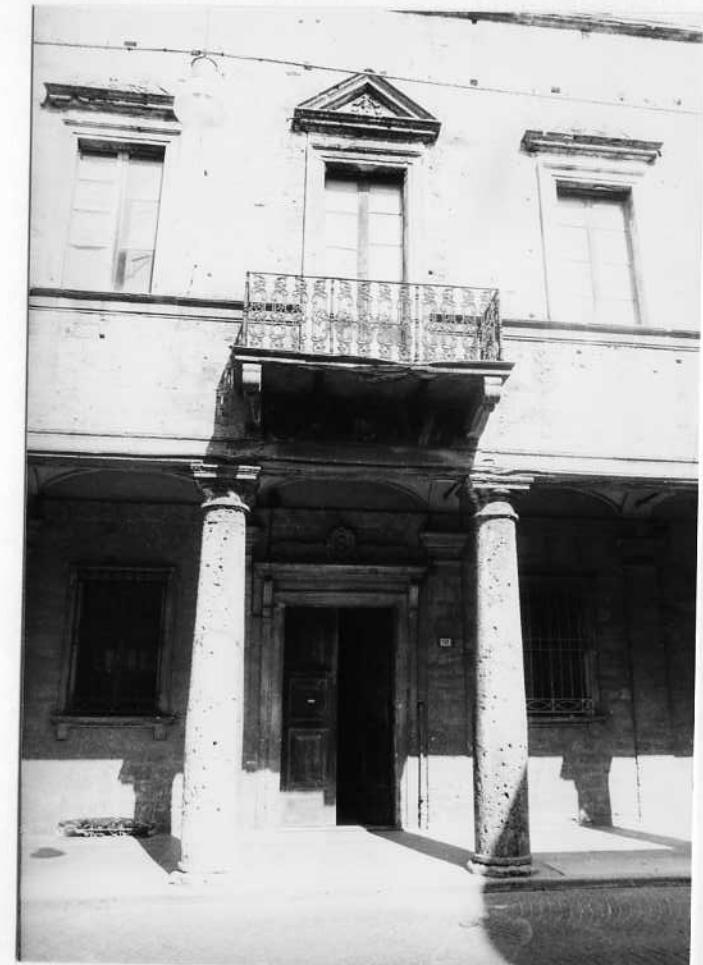
ESTERNO: FRONTE

Il fronte presenta un porticato a pilastri circolari, in pietra, di ordine toscano, con pavimento rifatto in cemento e soffitto, intonacato, a volte a crociera. Sul loggiato si affacciano un accesso rettangolare, con mensola in pietra sagomata, e quattro finestre, con stipiti e davanzali, sagomati, tutti in pietra e grata in ferro ed in corrispondenza dei pilastri del porticato vi è una serie di lesene.

Superiormente il fronte, tutto in pietra a vista, presenta un primo ordine di finestre con stipiti e mensole sagomate in pietra ed un cornicione, sempre in pietra sagomata, in corrispondenza dei davanzali. Al centro di questo ordine ed in linea con l'accesso sottostante vi è una porta-finestra, con stipite e timpano, che dà adito ad un terrazzo, sostenuto da due mensole in pietra sagomata, con balaustra in ferro lavorato. Il fronte dell'edificio, la cui copertura è in coppi, è completato da un secondo ordine di finestre, con caratteristiche analoghe a quello già descritto ed è chiuso da un cornicione in pietra, sostenuto da una serie di piccole mensole. Lateralmente il fronte è delimitato da lesene in pietra. Il retro, tutto in pietra e mattoni a vista, presenta a piano terra una serie di finestre, con al centro un accesso rettangolare, sormontato da un'apertura semicircolare. Una piccola scalinata in pietra conduce a questa entrata. Il retro che si conclude con un cornicione in legno presenta inoltre due ordini di finestre e due file di aperture, di piccole dimensioni; in corrispondenza dei solai, che lasciano intravvedere travi in legno.

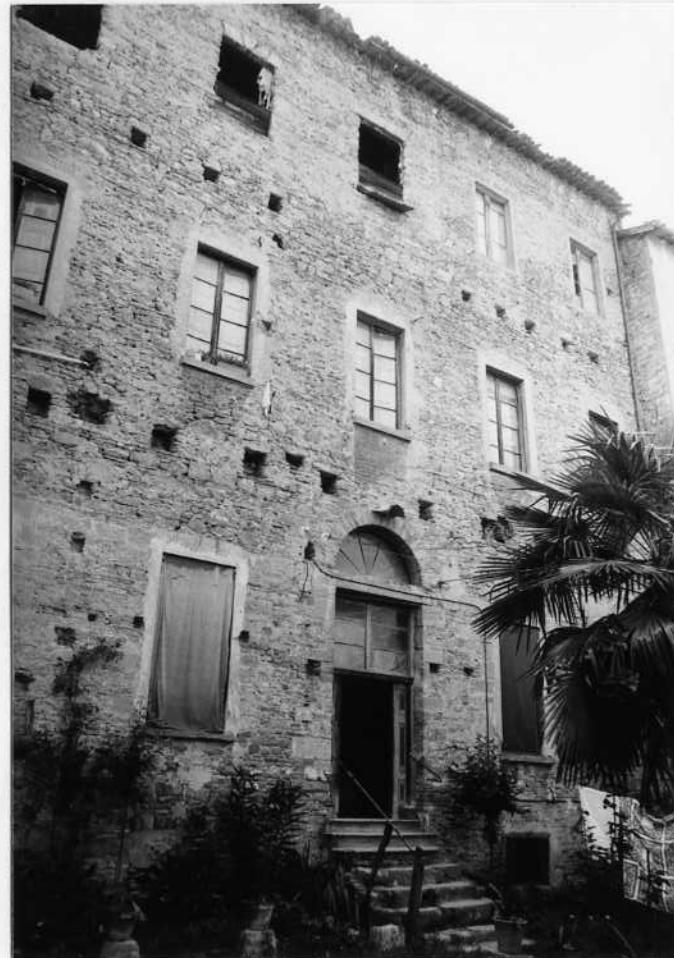
ESTERNO : RETRO

Il palazzo presenta nel retro un cortile di sua pertinenza, in terra battuta, con una pianta al

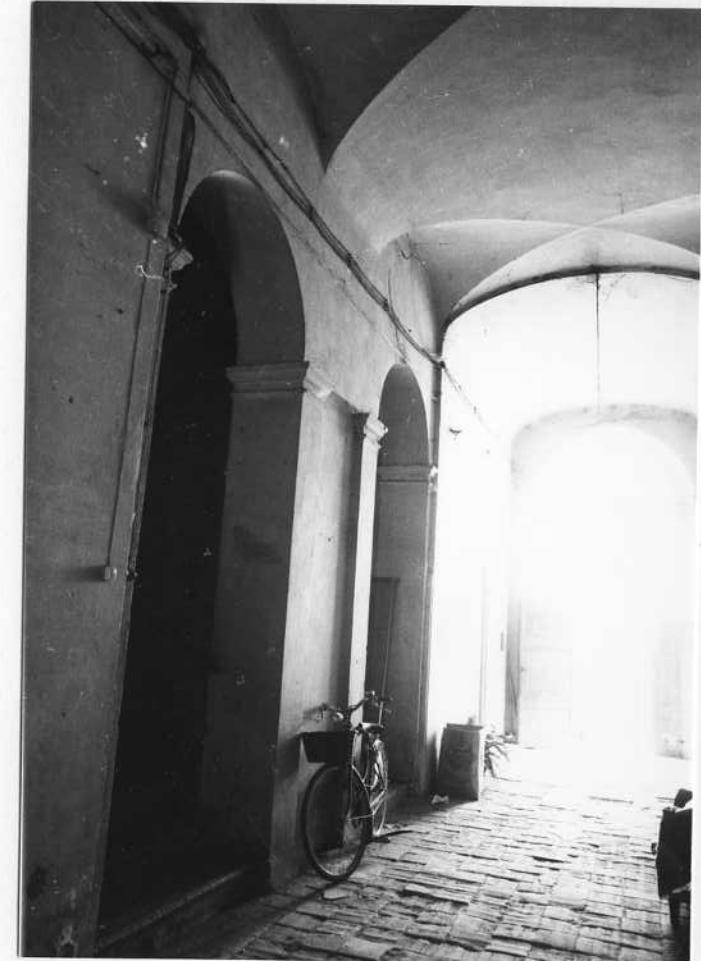
INTERNO: ATRIO

Vi è un atrio con pavimento in ammattonato, pareti intonacate, con lesene, soffitto anch'esso intonacato, a volta a botte ribassata e con due crociere in corrispondenza del vano scala a cui si accede attraverso due archi a tutto sesto. La scala, a più rampe, presenta gradini in pietra e balaustra in ferro, pareti intonacate e soffitto piano, in gran parte cadente che mostra la struttura in legno del tetto.

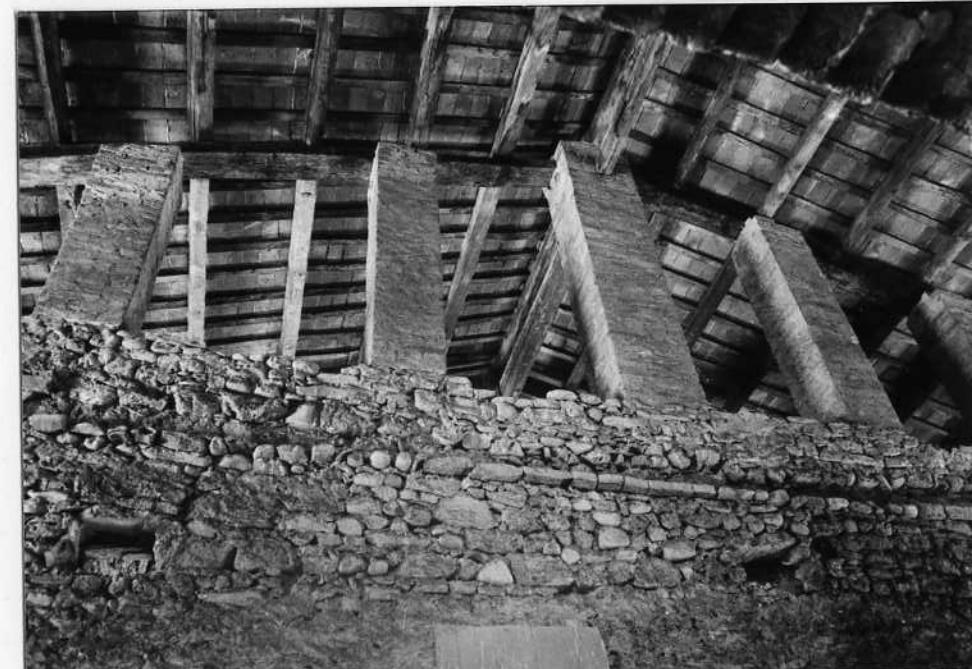
INTERNO: SOTTOTETTO

All'ultimo piano vi sono degli ambienti con pavimento in ammattonato, pareti in pietra e la struttura in legno della copertura a vista.
