tipo di scheda	A
livello di ricerca	P
CODICE UNIVOCO	
codice regione	08
numero catalogo generale	00308949
ente schedatore	S42
ente competente	S42

provincia	RN
comune	Poggio Berni
località	Trebbio

OGGETTO	
tipo	chiesa
qualificazione	sussidaria
denominazione	Chiesa di S. Bartolomeo

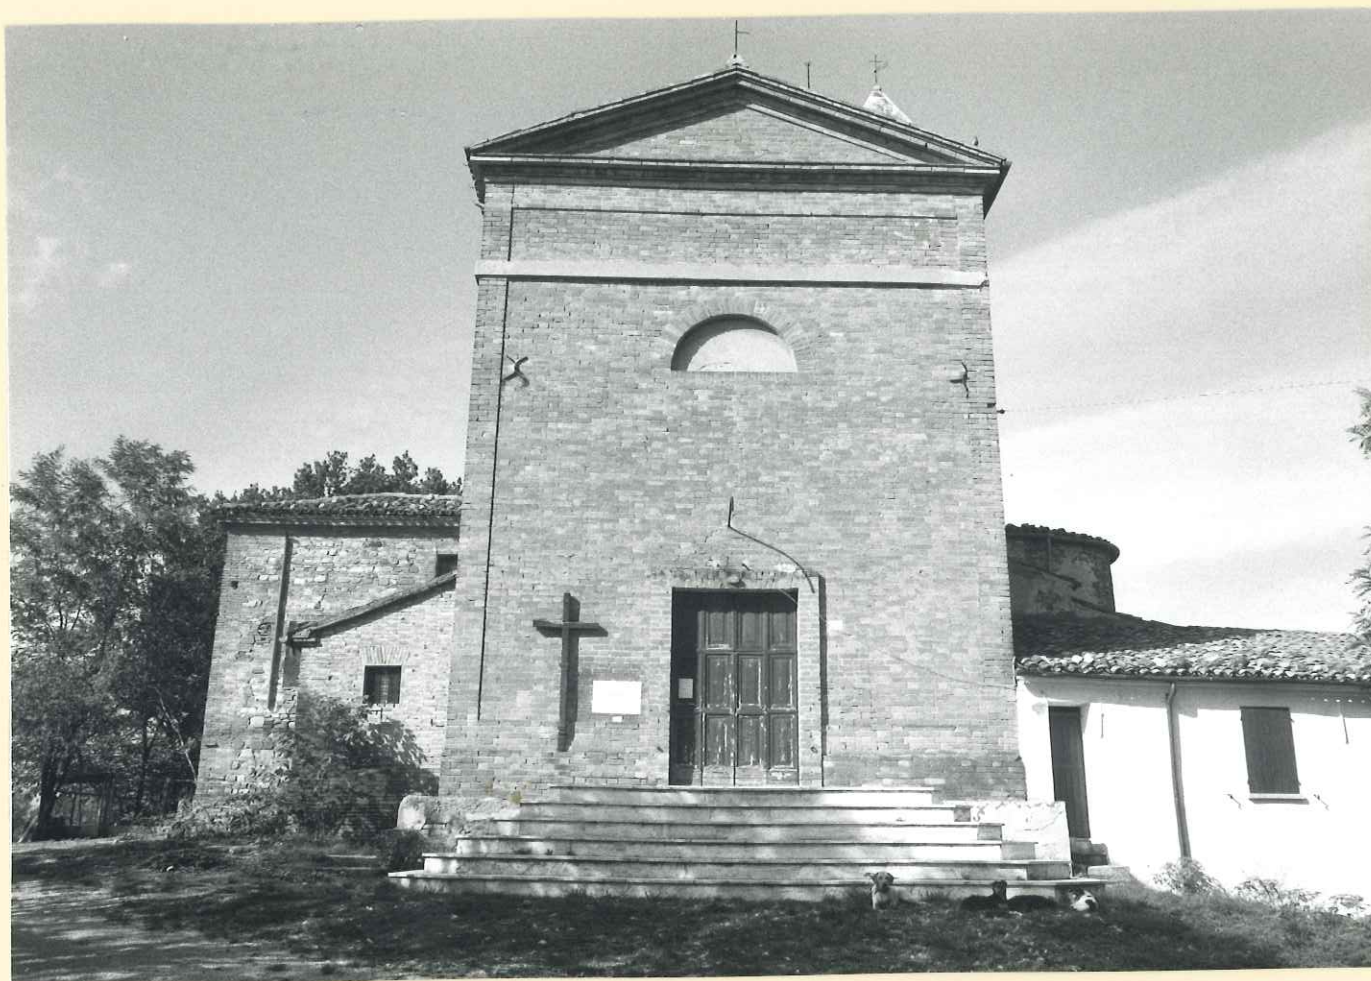
SBAA RA 142998

prospetto principale (1998)

A	N.CATALOGO GENERALE	N. CATALOGO INTERNAZIONALE	  MINISTERO PER I BENI CULTURALI E AMBIENTALI DIREZ. GEN. DELLE ANTICHITA' E BELLE ARTI		REGIONE	N.
	08/00308949	ITA:	SOPRINTENDENZA BENI AMBIENTALI E ARCHITETTONICI-RAVENNA	42	EMILIA-ROMAGNA	0
ALLEGATO N. _2_ RN-POGGIO BERNI (fraz.Trebbio) - CHIESA DI SAN BARTOLOMEO - PROSPETTO PRINCIPALE -

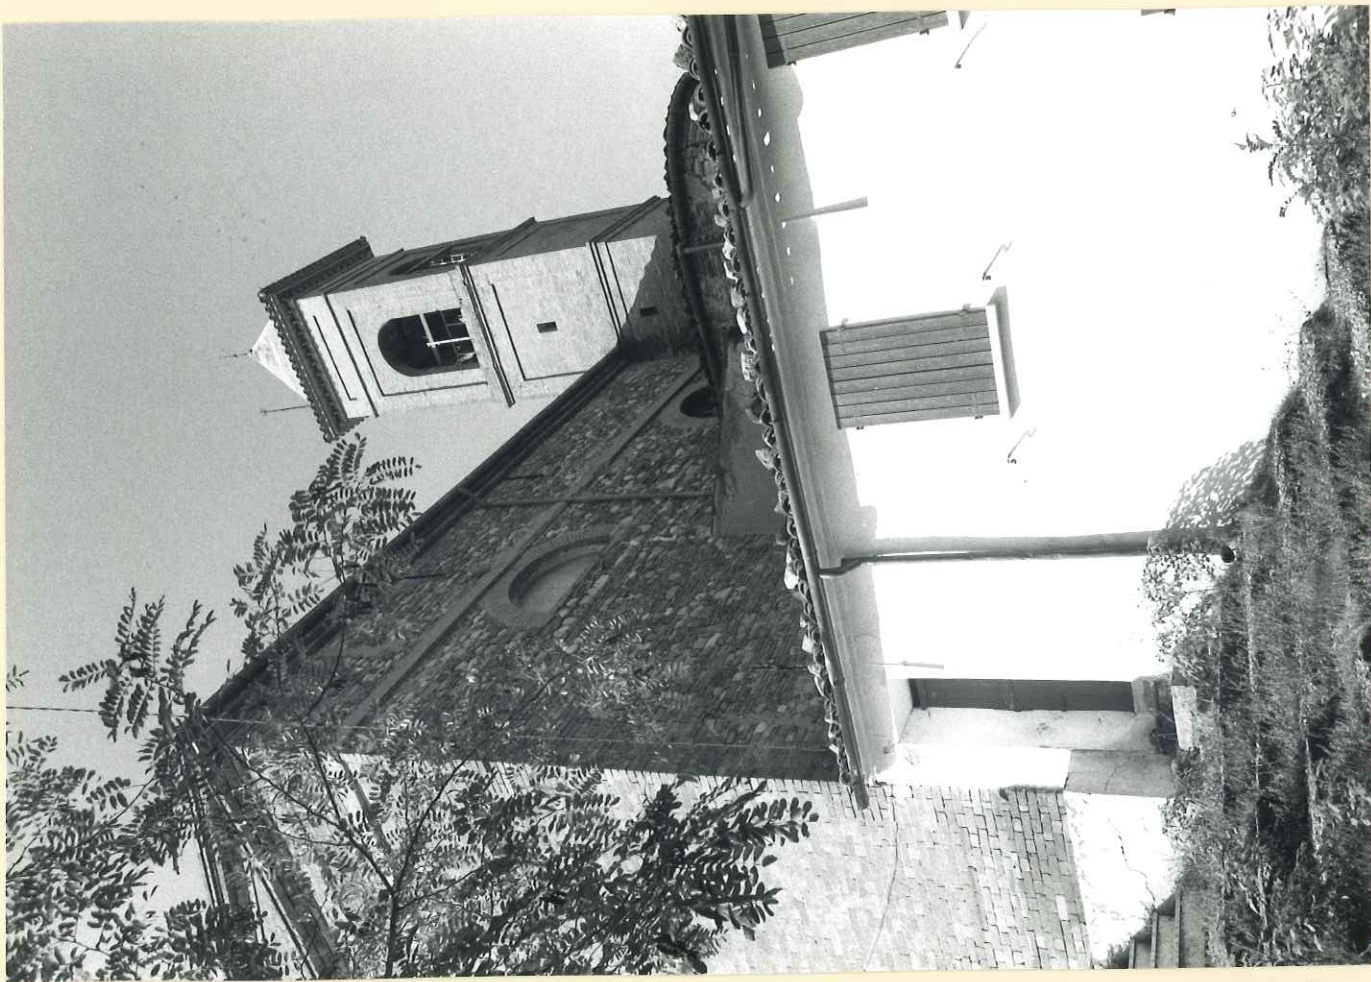
SBAA RA 142999

veduta laterale (1998)

A	N.CATALOGO GENERALE	N. CATALOGO INTERNAZIONALE	  MINISTERO PER I BENI CULTURALI E AMBIENTALI DIREZ. GEN. DELLE ANTICHITA' E BELLE ARTI		REGIONE	N.
	08/00308949	ITA:	SOPRINTENDENZA BENI AMBIENTALI E ARCHITETTONICI-RAVENNA	42	EMILIA-ROMAGNA	0
	ALLEGATO N. 3 RN-POGGIO BERNI (fraz.Trebbio) - CHIESA DI SAN BARTOLOMEO - VEDUTA LATERALE -

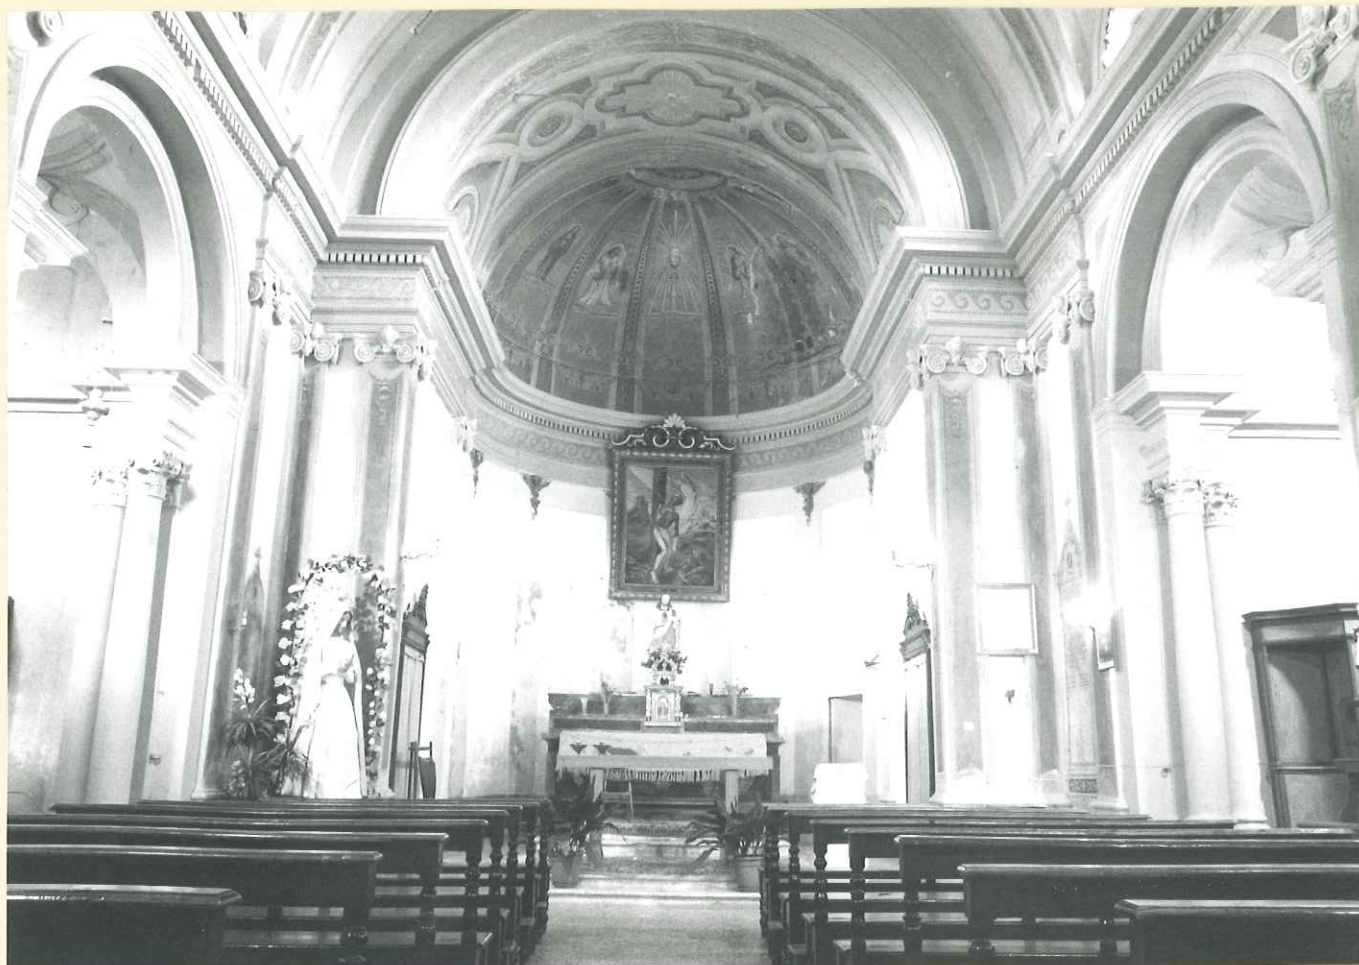
SBAA RA 143000

interno verso l'altare (1998)

MINISTERO PER I BENI CULTURALI E AMBIENTALI DIREZ. GEN. DELLE ANTICHITA' E BELLE ARTI	REGIONE	N.
	08/00308949	ITA:	SOPRINTENDENZA BENI AMBIENTALI E ARCHITETTONICI-RAVENNA	42 EMILIA-ROMAGNA	0
	ALLEGATO N. <u>4</u> RN-POGGIO BERNI (fraz.Trebbio) - CHIESA DI SAN BARTOLOMEO - INTERNO VERSO L'ALTARE -

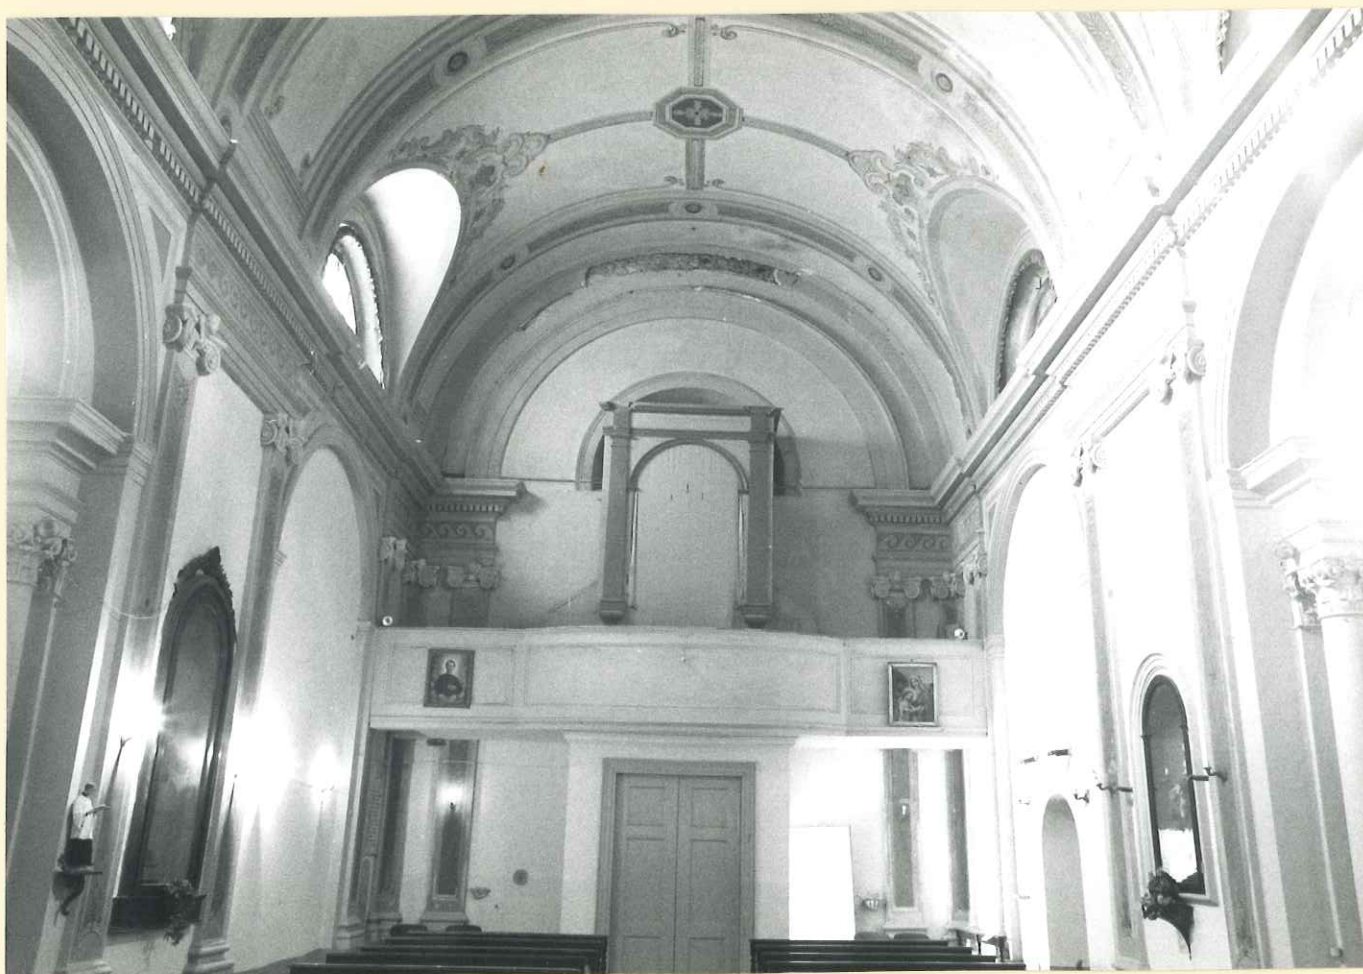
SBAA RA 143001

interno verso l'ingresso (1998)

A	N.CATALOGO GENERALE	N. CATALOGO INTERNAZIONALE	  MINISTERO PER I BENI CULTURALI E AMBIENTALI DIREZ. GEN. DELLE ANTICHITA' E BELLE ARTI	REGIONE	N.
	08/00308949	ITA:	SOPRINTENDENZA BENI AMBIENTALI E ARCHITETTONICI-RAVENNA	42 EMILIA-ROMAGNA	0
	ALLEGATO N. ⁵ RN-POGGIO BERNI (fraz.Trebbio) - CHIESA DI SAN BARTOLOMEO - INTERNO VERSO L'INGRESSO -

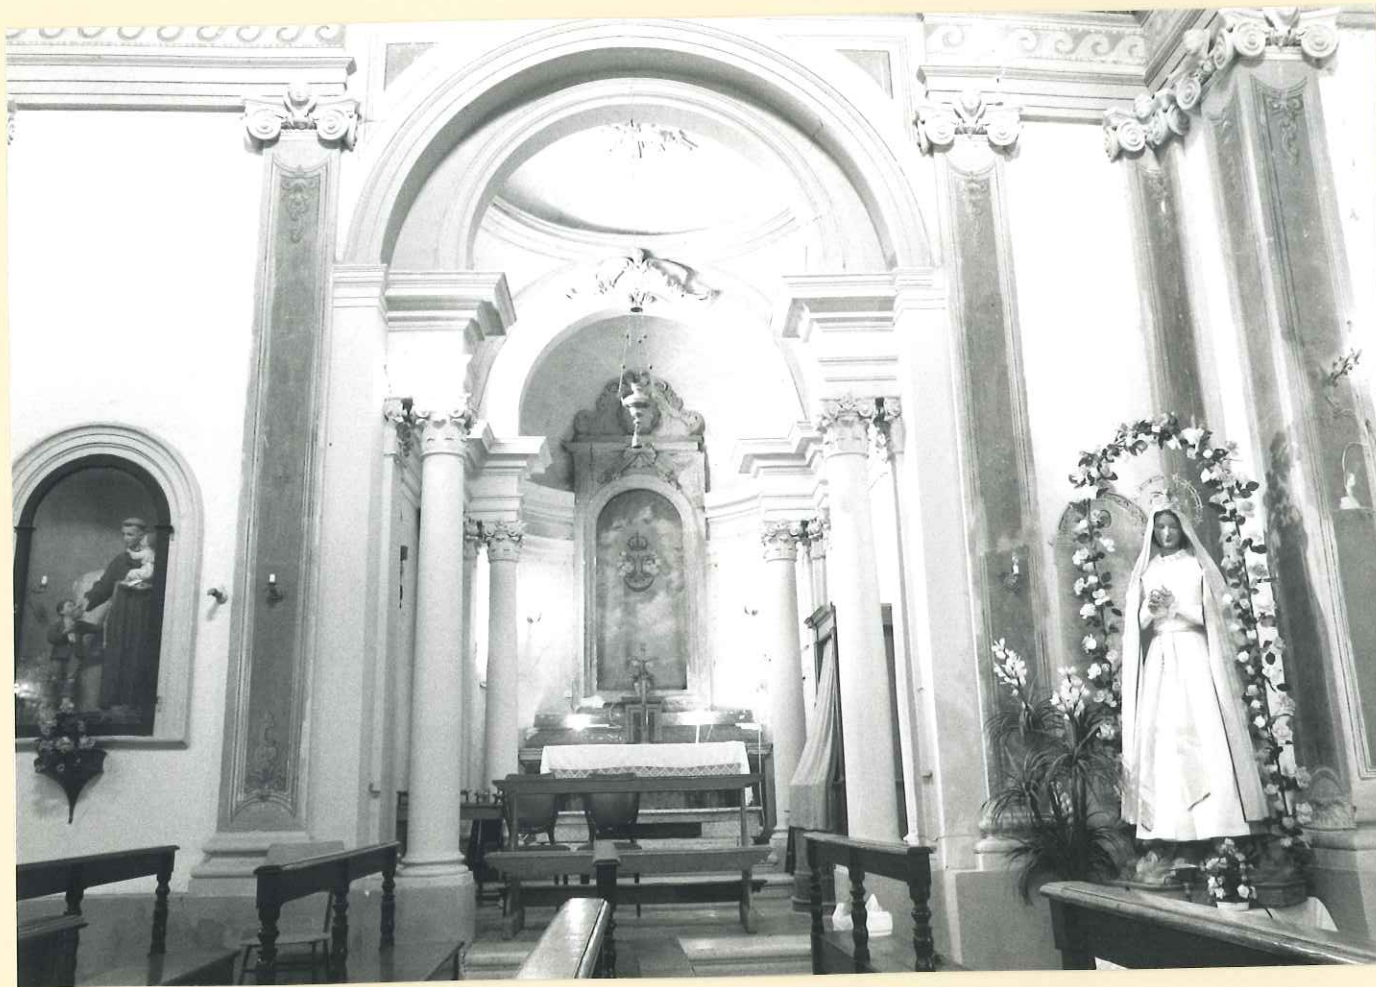
SBAA RA 143002

cappella laterale sinistra (1998)

A	N.CATALOGO GENERALE	N. CATALOGO INTERNAZIONALE	  MINISTERO PER I BENI CULTURALI E AMBIENTALI DIREZ. GEN. DELLE ANTICHITA' E BELLE ARTI		REGIONE	N.
	08/00308949	ITA:	SOPRINTENDENZA BENI AMBIENTALI E ARCHITETTONICI-RAVENNA	42	EMILIA-ROMAGNA	0
	ALLEGATO N. 6 RN-POGGIO BERNI (fraz.Trebbio) - CHIESA DI SAN BARTOLOMEO - CAPPELLA LATERALE SINISTRA -
