tipo di scheda A
 livello di ricerca P
 CODICE UNIVOCO
 codice regione 08
 numero catalogo generale 00308951
 ente schedatore S42
 ente competente S42

LOCALIZZAZIONE GEOGRAFICO-AMMINISTRATIVA
 provincia RN
 comune Poggio Berni
 località Santo Marino

OGGETTO
 tipo chiesa
 qualificazione parrocchiale
 denominazione Chiesa di Santo Marino

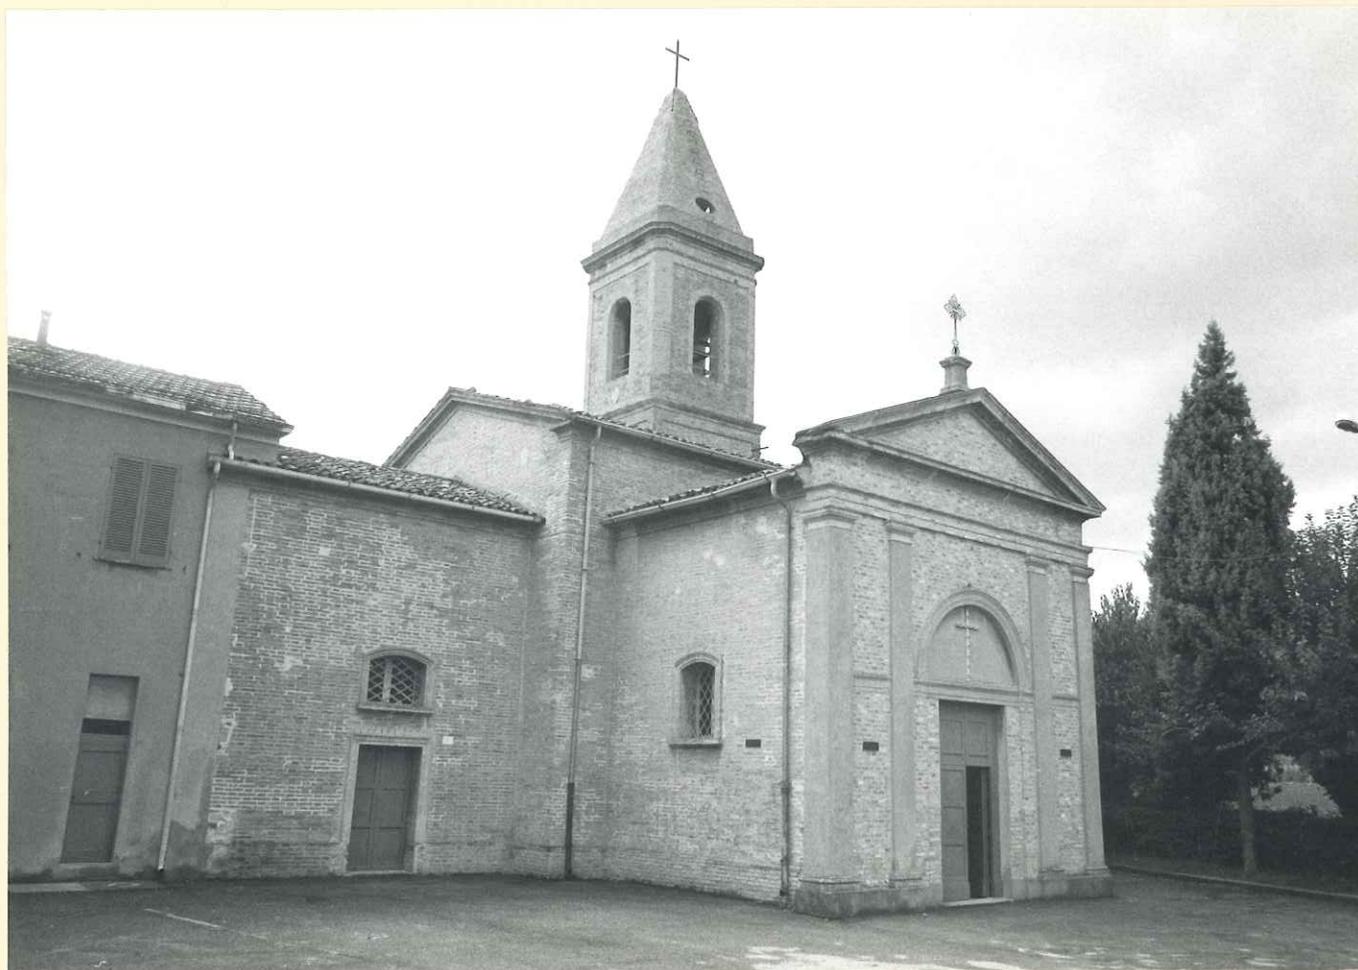
SBAA RA 143008

MINISTERO PER I BENI CULTURALI E AMBIENTALI DIREZ. GEN. DELLE ANTICHITA' E BELLE ARTI	REGIONE	N.	
	08/00308951	ITA:	SOPRINTENDENZA BENI AMBIENTALI E ARCHITETTONICI-RAVENNA	42	EMILIA-ROMAGNA	0
	ALLEGATO N. 2 RN-POGGIO BERNI (fraz.Santo Marino) - CHIESA DI SANTO MARINO - PROSPETTO PRINCIPALE -

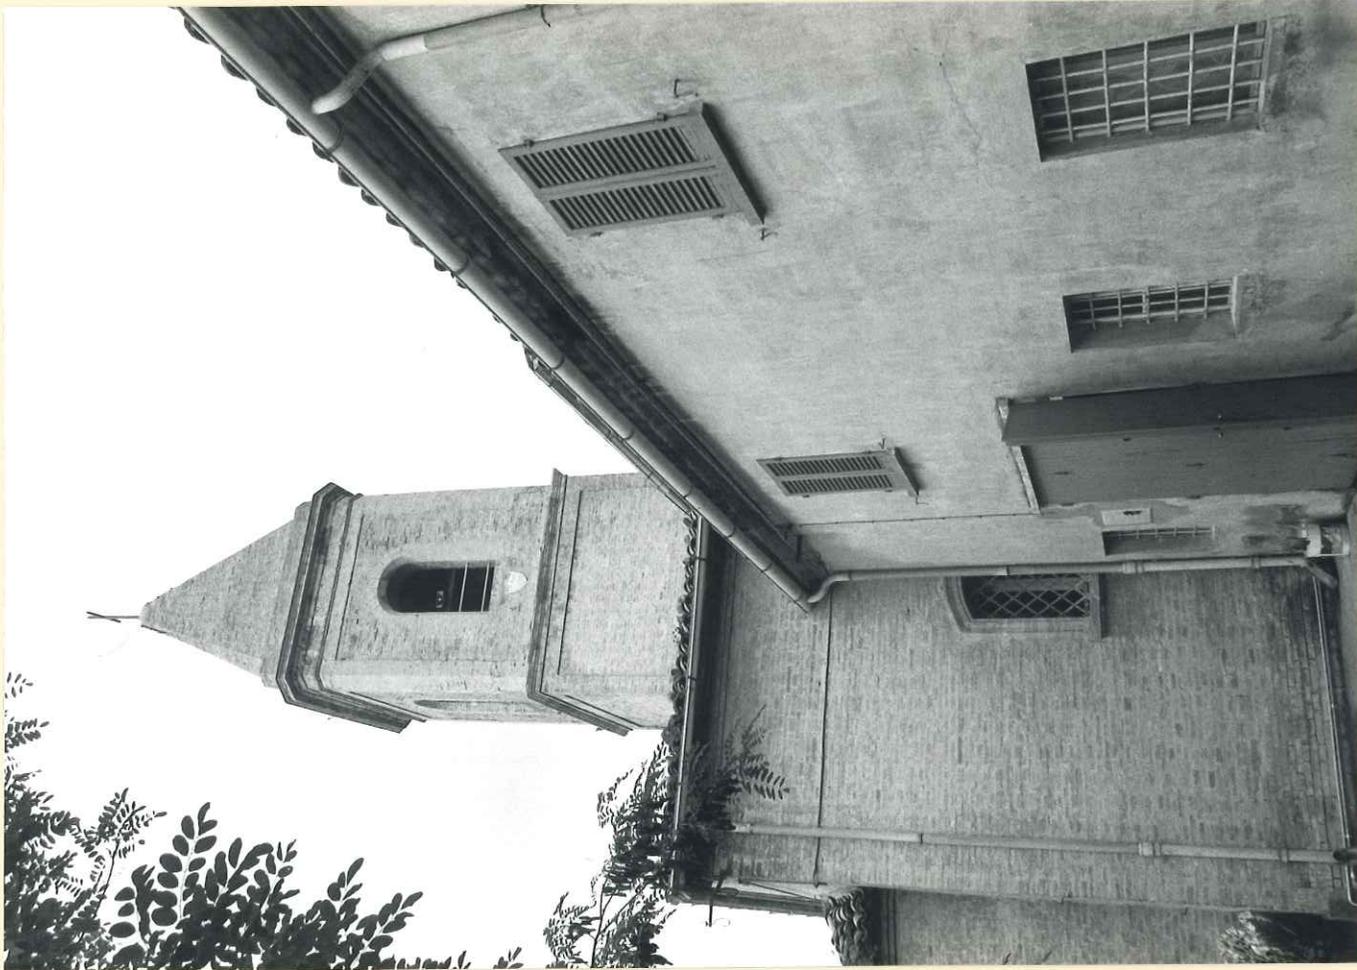
SBAA RA 143009

MINISTERO PER I BENI CULTURALI E AMBIENTALI DIREZ. GEN. DELLE ANTICHITA' E BELLE ARTI	REGIONE	N.
	08/00308951	ITA:	SOPRINTENDENZA BENI AMBIENTALI E ARCHITETTONICI-RAVENNA	42 EMILIA-ROMAGNA	0
	ALLEGATO N. <u> 3 </u> RN-POGGIO BERNI (fraz.Santo Marino) - CHIESA DI SANTO MARINO - VEDUTA LATERALE -

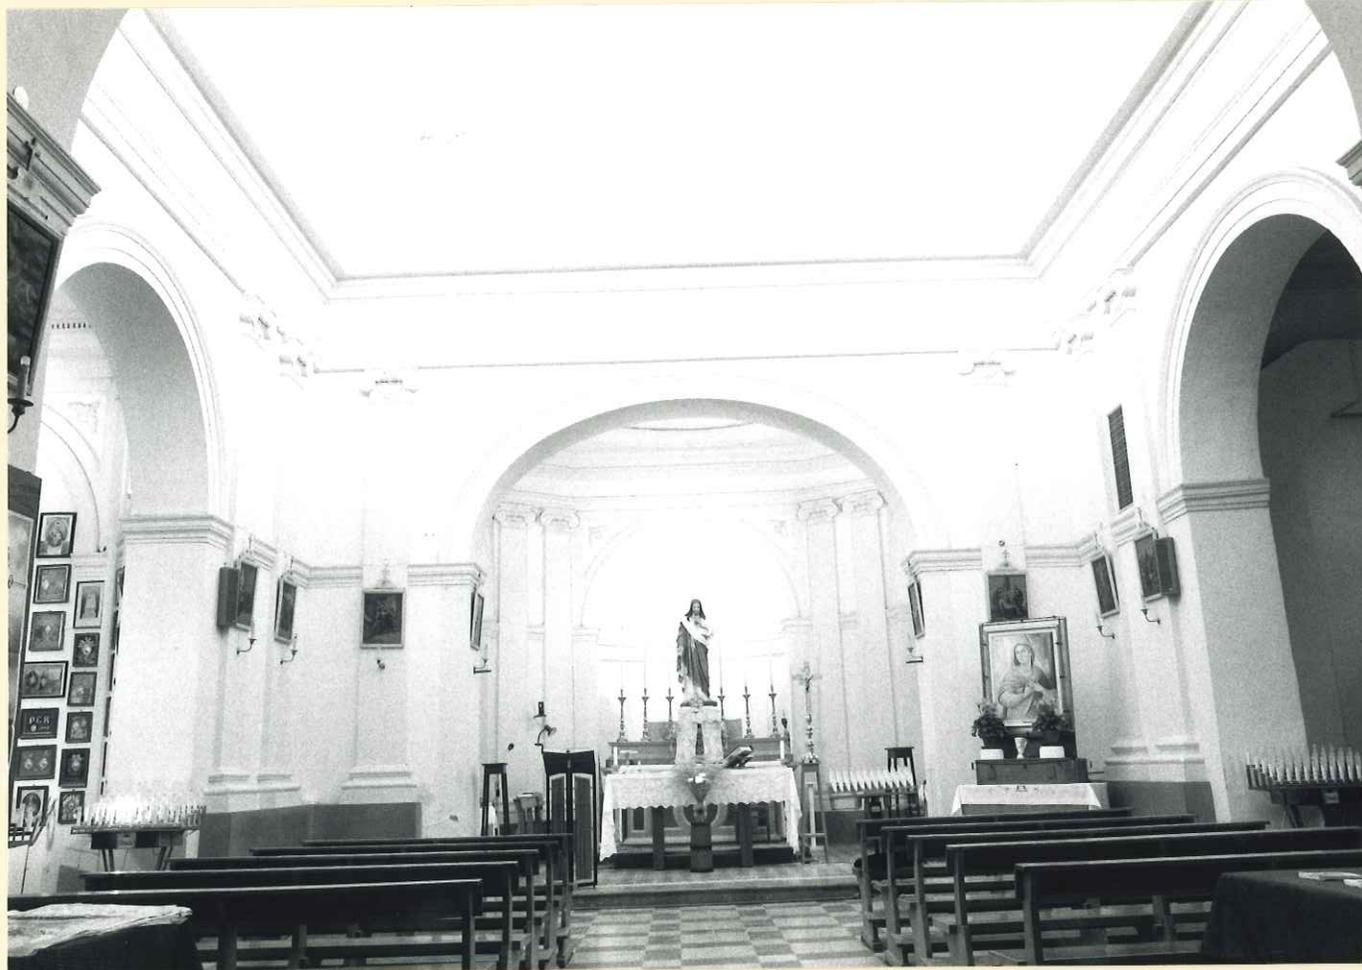
SBAA RA 143010.

MINISTERO PER I BENI CULTURALI E AMBIENTALI DIREZ. GEN. DELLE ANTICHITA' E BELLE ARTI	REGIONE	N.
	08/00308951	ITA:	SOPRINTENDENZA BENI AMBIENTALI E ARCHITETTONICI-RAVENNA	42 EMILIA-ROMAGNA	0
	ALLEGATO N. 4 RN-POGGIO BERNI (fraz.Santo Marino) - CHIESA DI SANTO MARINO - INTERNO VERSO L'ALTARE -

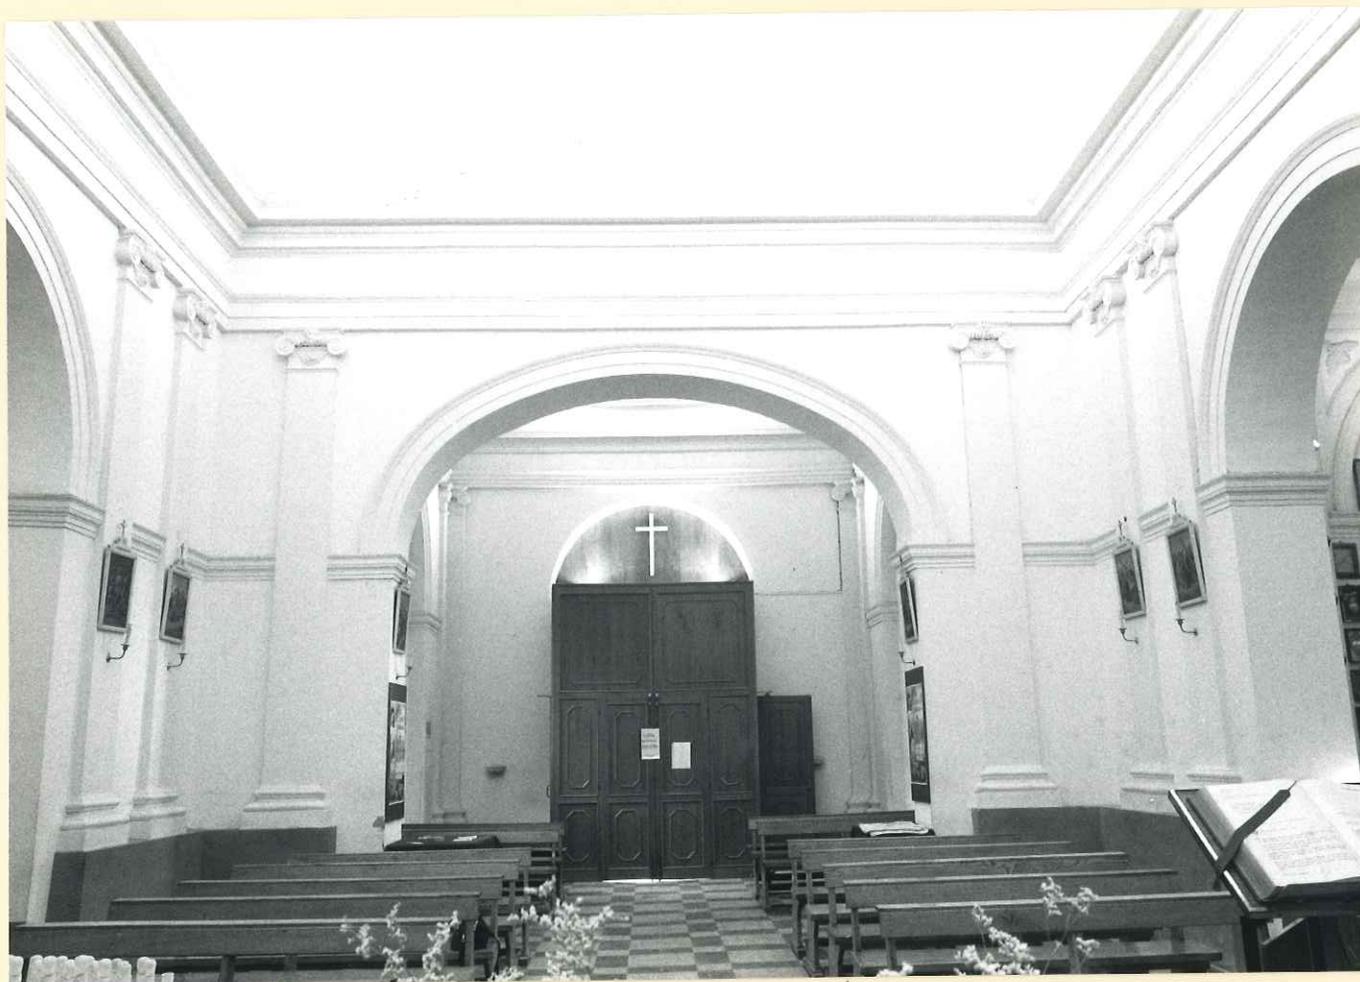
SBAA RA 143011

MINISTERO PER I BENI CULTURALI E AMBIENTALI DIREZ. GEN. DELLE ANTICHITA' E BELLE ARTI	REGIONE	N.	
	08/00308951	ITA:	SOPRINTENDENZA BENI AMBIENTALI E ARCHITETTONICI-RAVENNA	42	EMILIA-ROMAGNA	0
ALLEGATO N. 5 RN-POGGIO BERNI (fraz.Santo Marino) - CHIESA DI SANTO MARINO - INTERNO VERSO L'INGRESSO -

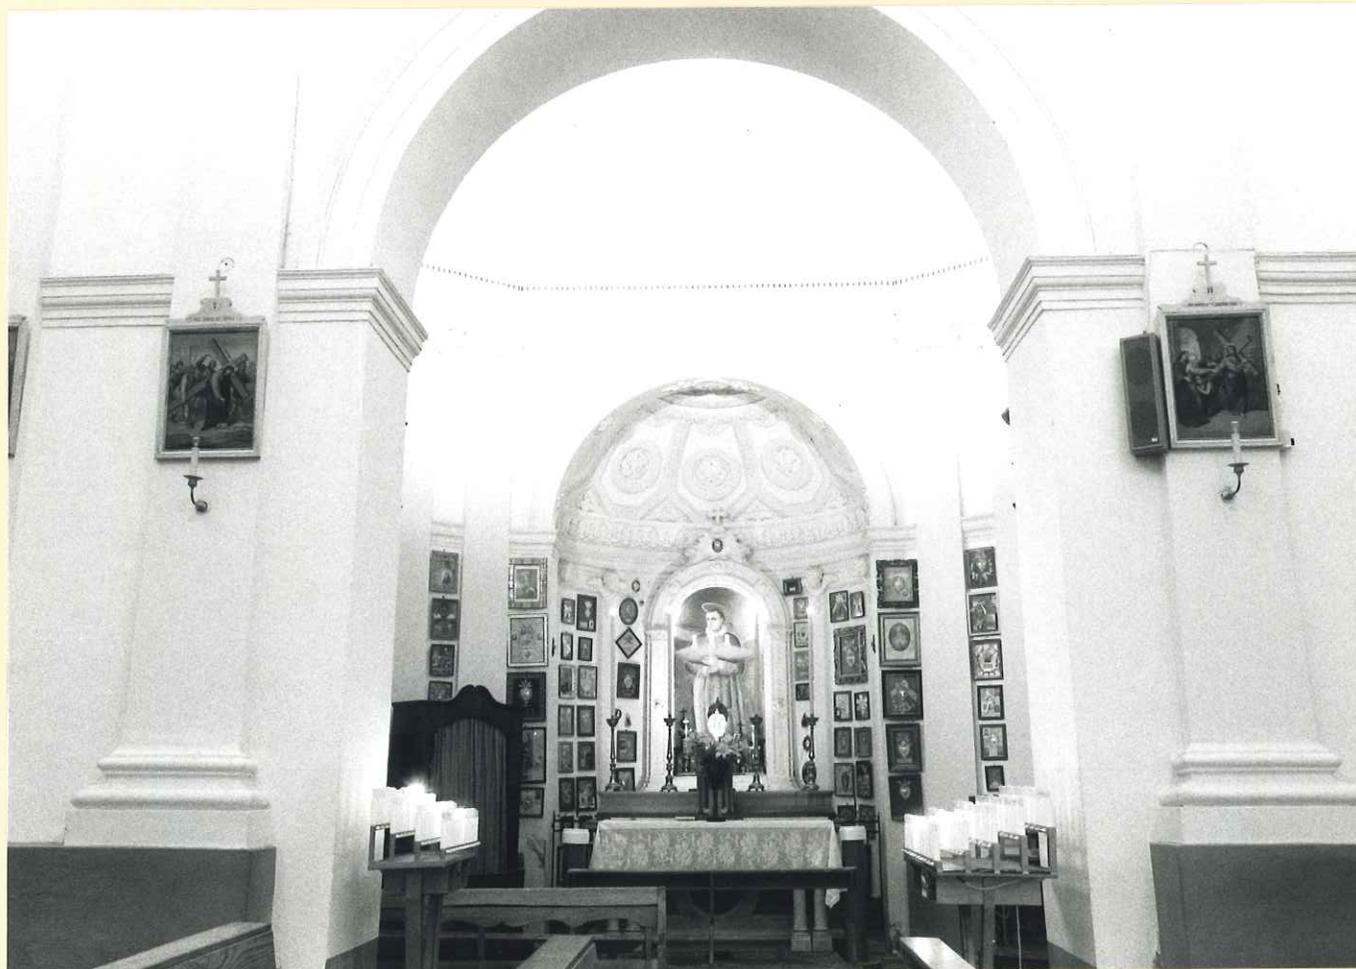
SBAA RA 143012

MINISTERO PER I BENI CULTURALI E AMBIENTALI DIREZ. GEN. DELLE ANTICHITA' E BELLE ARTI	REGIONE	N.
	08/00308951	ITA:	SOPRINTENDENZA BENI AMBIENTALI E ARCHITETTONICI-RAVENNA	42 EMILIA-ROMAGNA	0
ALLEGATO N. 6	RN-POGGIO BERNI (fraz.Santo Marino) - CHIESA DI SANTO MARINO - CAPPELLA DEL SANTO -
