CONSERVAZIONE E RESTAURO
di Trazzi Adele & C. snc

Oggetto: relazione sullo stato di conservazione e proposta d'intervento del monumento ai caduti nel Giardino delle Rimembranze, a Castegnato (BS).

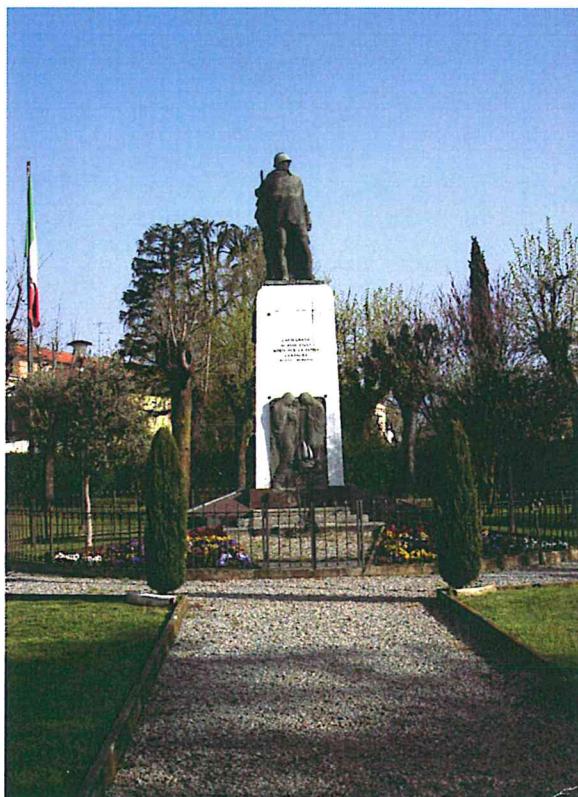
Il monumento è costituito da un basamento lapideo composito e da elementi plastici bronzei, opere dello scultore bresciano Claudio Botta, risalenti al 1923.

Il basamento è composto da un cippo a tronco di piramide, presumibilmente in pietra di Botticino, alto circa tre metri, una zoccolatura di porfido rosso e tre gradini sui lati nord e sud. Sui lati est ed ovest, successivamente la seconda guerra mondiale, sono state aggiunte due lapidi (in marmo di Carrara?) recanti i nomi dei caduti del conflitto, in corrispondenza delle iscrizioni a ricordo dei morti della prima guerra mondiale, che sono riportate sul cippo. Sulla sommità del monumento è posta la statua bronzea che rappresenta un fante che impugna una piccola Vittoria alata.

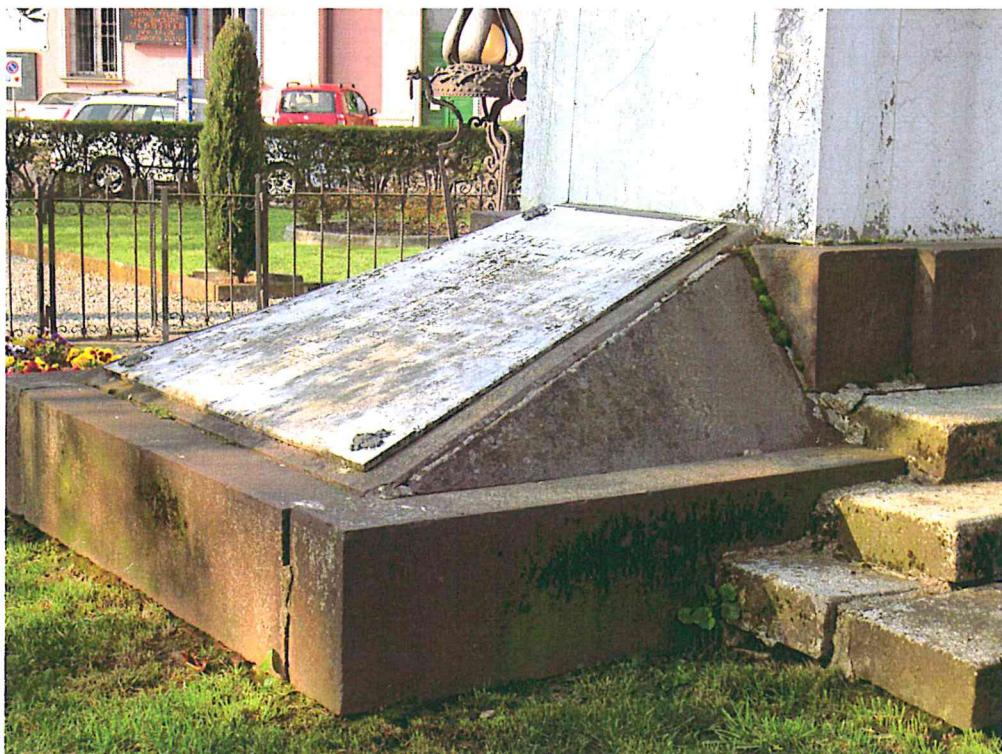
Infine, interventi manutentivi succeduti nel tempo, tra cui l'inserimento dell'impianto elettrico che alimenta l'illuminazione votiva, si traducono in stuccature cementizie, attualmente discontinue, lungo le connessioni delle varie lastre che compongono il basamento ed evidenti anche per la loro connotazione cromatica non conforme al materiale circostante.

- eliminazione meccanica dei depositi incoerenti con pennelli e aspiratore;
- asportazione meccanica delle concrezioni biologiche con l'ausilio di bisturi;
- demolizione delle vecchie stuccature cementizie;

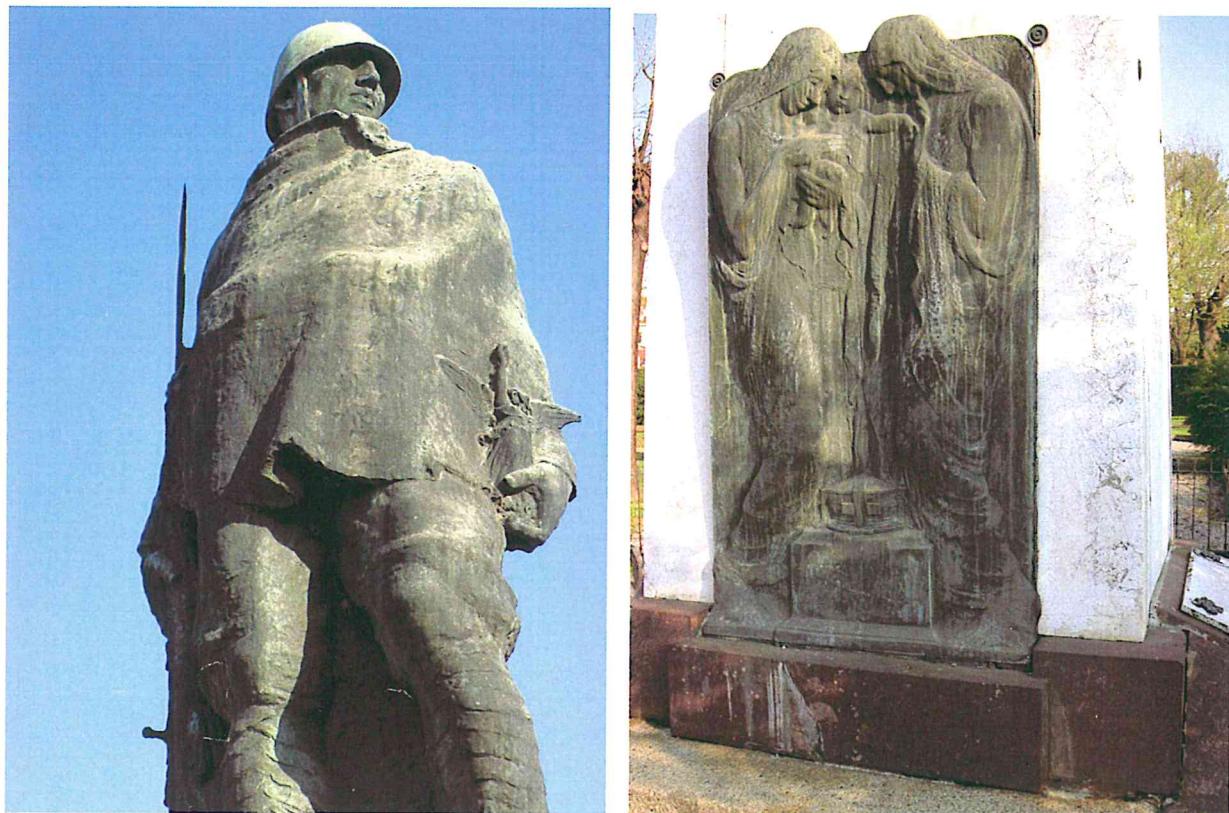
Nel caso del complesso scultoreo in questione, la specifica lavorazione superficiale "incompiuta", in combinazione con le condizioni ambientali, hanno determinato la presenza di vistose incrostazioni di colore grigio-verde sul corpo delle statue e su tutte le zone maggiormente esposte del bassorilievo, ma anche la formazione di patine dall'aspetto più compatto e di colore verde, sulle superfici in origine più lisce e meno interessate dal dilavamento dell'acqua piovana, come nel caso del viso del soldato.

Chimicamente si tratta di sali solubili, quali sottoprodotto della corrosione della lega rameica ad opera delle sostanze acide citate in precedenza.

- asportazione meccanica con pennelli e aspiratore dei depositi incoerenti;
- assottigliamento meccanico con bisturi, spazzoline metalliche e fibra di vetro delle incrostazioni coerenti di spessore maggiore;
- eliminazione dei residui delle efflorescenze degradative con impacchi di soluzioni di acqua deionizzata e Sale di Rochelle (tartrato doppio di Na e K), secondo percentuali, modalità applicative e tempi di posa da testare sul manufatto;
- pulitura/risciacquo superficiale con acqua deionizzata a spruzzo a bassa pressione e spazzolini morbidi;
- eventuale stuccatura di lesioni con resina epossidica;
- protezione delle superfici bronzee con l'applicazione di una resina acrilica in soluzione, contenente benzotriazolo, quale agente inibitore della corrosione del rame;
- trattamento finale con cera microcristallina.

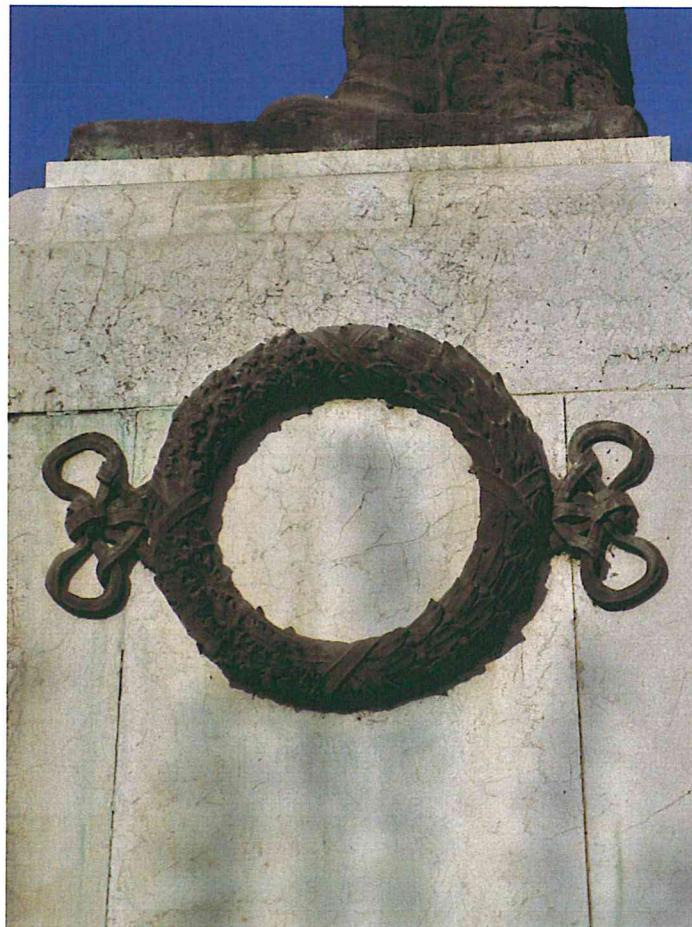
In quanto solubili sono anche responsabili delle macchie che interessano in alcune zone il basamento lapideo: ciò avviene perché l'acqua piovana, in un primo momento si comporta da agente corrosivo per la forte presenza di ossidi disciolti e conseguente acidità; in un secondo momento (e ciò avviene durante un evento piovoso di normale durata e intensità) dilava i sali solubili derivati dalle reazioni chimiche tra acido e metallo che, per effetto dell'assorbimento capillare, entrano come soluzioni saline nella porosità della pietra e la pigmentano di verde per la presenza di rame, alligante in maggiore percentuale nei bronzi, una volta che l'acqua è evaporata.

- pulitura superficiale con soluzioni acquose di carbonato d'ammonio nelle concentrazioni e nelle modalità applicative da testare preventivamente sul manufatto;
- per l'estrazione dei sali rameici dalle porosità della pietra, si ipotizza l'utilizzo di una miscela di soluzione ammoniacale e EDTA (sale bisodico dell'acido etilendiamminotacetico) applicata mediante impacco, previo test, per determinare concentrazioni e tempi di applicazione;
- risarcimento delle lacune e stilatura delle fughe con malta di calce aerea e aggregati di granulometria e colorazione adeguati al litotipo sul quale si interviene;
- trattamento biocida;
- in accordo con la direzione dei lavori si stabiliranno l'opportunità e le modalità di rifacimento delle iscrizioni commemorative.
