RILIEVO SPEDITIVO DEL DANNO SUL PATRIMONIO CULTURALE IN CASO DI CALAMITA' NATURALI

SCHEDA PER IL RILIEVO SPEDITIVO DEL DANNO SUL PATRIMONIO CULTURALE PER EVENTI SISMICI - PALAZZI

| Denominazione bene: | CASA KANONICA | | |

INTERVENTO DI RESTAURO E RISANAMENTO CONSERVATIVO
SU CASA CANONICA DELLA CHIESA
DI SAN SALVATORE IN FRAZ. CERRETO DI VENAROTTA

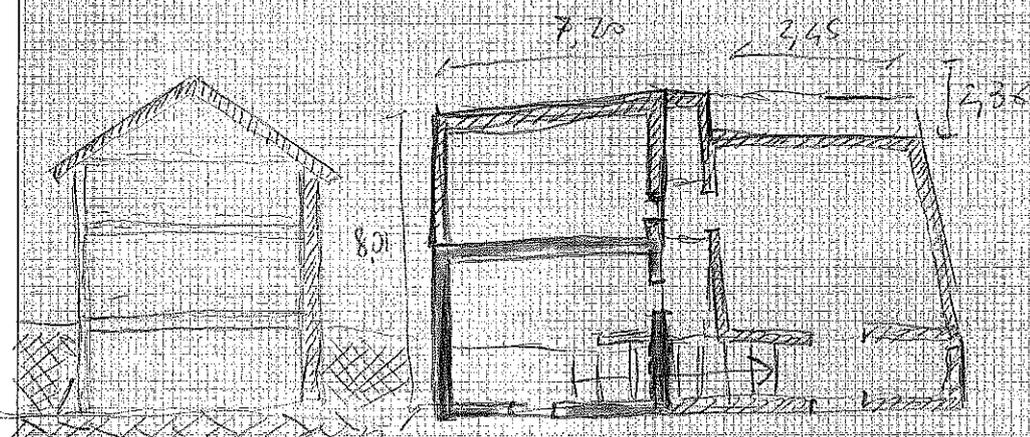
P1

perimetro del
torrone
inglobato nella
comarica

L'EDIFICIO.....INGLOBA.....UN.....ANTICO.....TORRIONE.....CHE CREA
DISCONTINUITA' NELLA CURVATURA.....

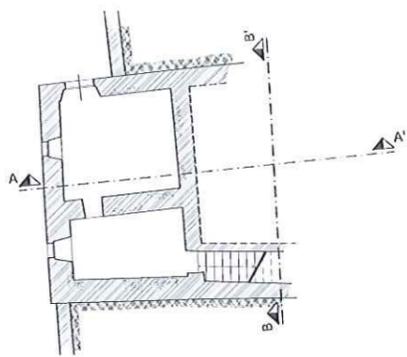
PIANO SEMINTERRATO

RILIEVO DEI FENOMENI DI DEGRADO

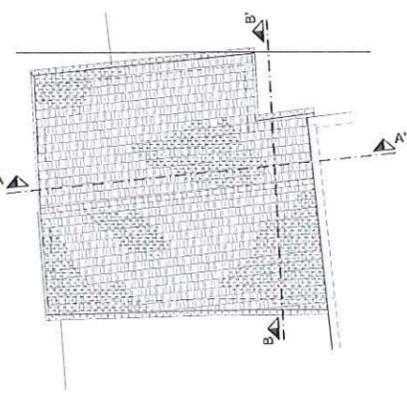
PIANTA COPERTURA

| | Sconnessione di parti di copertura |

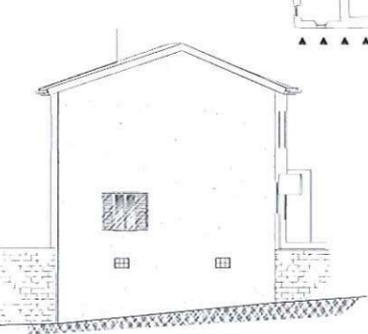
PROSPETTO OVEST

Sconnessione copertura

Degrado grondaie

Degrado infissi

Fessurazioni e degrado intonaco

Umidità da infiltrazione

Degrado controsoffitti

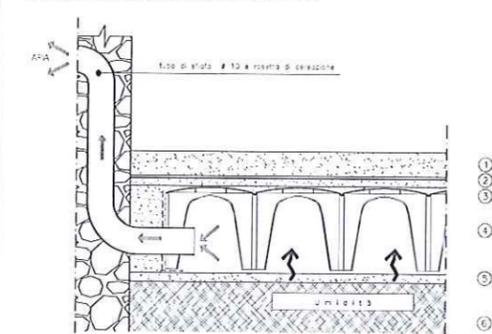
PARTICOLARE SOLAIO AREATO - Scala 1:10

- 1 MASSETTO
- 2 PISOLLO ISOLANTE
- 3 CARPA IN C.A. CON RETE ELETTRICAZIONE ELETTRICA
- 4 GAZONCI P. PENOSI IN POLIURETANO RIGIDATO
- 5 MACROE. IN C.S.
- 6 TERAPIA INT. SILE.
