Ministero dei Beni e delle Attività Culturali e del Turismo
RILIEVO SPEDITIVO DEL DANNO SUL PATRIMONIO CULTURALE IN CASO DI CALAMITA' NATURALI

SCHEDA PER IL RILIEVO SPEDITIVO DEL DANNO SUL PATRIMONIO CULTURALE PER EVENTI SISMICI- MANUFATTI VARI

Denominazione bene: CASTELLO DI MONVALLE
Denominazione storica: _____
Datazione: anno _____ secolo XIII epoca _____ Ultima trasformazione 1971
Proprietà: COMUNE DI MONVALLE 3161471014731
Utilizzatore: _____

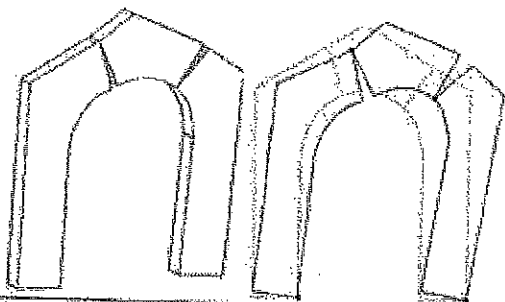
4 - ARCHI E PORTALI

danno: lesioni nell'arco - (scorrimento di conc) - schiacciamento o lesioni orizzontali alla base dei piedritti

entità del danno ■■■■■

(Libro CROCCO CAVI
 ARCO)

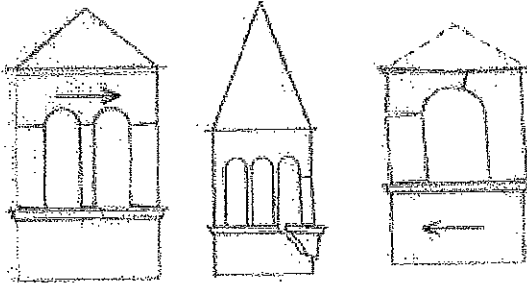
7 - CELLA CAMPANARIA

danno: lesioni negli archi - rotazioni o scorrimenti dei
pedritti
