EMERGENZA POST-SISMA

**SCHEDA PER IL RILIEVO DEL DANNO AI BENI CULTURALI – CHIESE**

MODELLO A – DC

Denominazione bene:	CHIESA DI SANTA GIUGIA						
Denominazione storica:	_____						
Datazione: anno	1777	secolo	__	epoca	_____	Ultima trasformazione	PK
Proprietà:	PARROCCHIA DI S. GIUGIA	PERMIO	_____	_____	_____	_____	_____
Utilizzatore:	PARROCCHIA	_____	_____	_____	_____	_____	_____

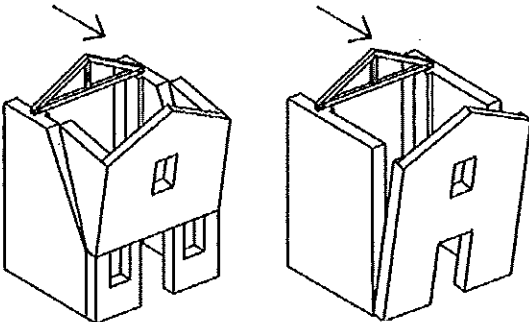
<p>1. RIBALTAMENTO DELLA FACCIATA</p>

1	<b>RIBALTAMENTO DELLA FACCIATA</b>	<input checked="" type="checkbox"/>
danno	DISTACCO DELLA FACCIATA DALLE PARETI O EVIDENTI FUORI PIOMBO	<input checked="" type="checkbox"/> <input checked="" type="checkbox"/> <input type="checkbox"/> <input type="checkbox"/>
2	<b>MECCANISMI NELLA SOMMITÀ DELLA FACCIATA</b>	<input checked="" type="checkbox"/>
danno	RIBALTAMENTO DEL TIMPANO, CON LESIONE ORIZZONTALE O A V – DISGREGAZIONE DELLA MURATURA O SCORRIMENTO DEL CORDOLO – ROTAZIONE DELLE CAPRIATE	<input checked="" type="checkbox"/> <input checked="" type="checkbox"/> <input checked="" type="checkbox"/> <input checked="" type="checkbox"/> <input checked="" type="checkbox"/>
3	<b>MECCANISMI NEL PIANO DELLA FACCIATA</b>	<input checked="" type="checkbox"/>
danno	LESIONI INCLINATE (TAGLIO) – LESIONI VERTICALI O ARCUATE (ROTAZIONE) – ALTRE FESSURAZIONI O SPANCIAMENTI	<input checked="" type="checkbox"/> <input checked="" type="checkbox"/> <input checked="" type="checkbox"/> <input checked="" type="checkbox"/> <input checked="" type="checkbox"/>

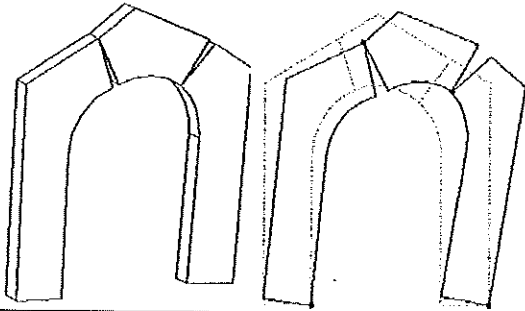
13 - ARCHI TRIONFALI

10	<b>RIBALTAMENTO DELLE PARETI DI ESTREMITÀ DEL TRANSETTO</b>	<input type="checkbox"/>
danno	DISTACCO DELLA PARETE FRONTALE DALLE PARETI LATERALI – RIBALTAMENTO O DISGREGAZIONI DEL TIMPANO IN SOMMITÀ	<input type="checkbox"/> <input type="checkbox"/> <input type="checkbox"/> <input type="checkbox"/> <input type="checkbox"/>
11	<b>MECCANISMI DI TAGLIO NELLE PARETI LATERALI DEL TRANSETTO</b>	<input type="checkbox"/>
danno	LESIONI INCLINATE (SINGOLE O INCROCIATE) – LESIONI ATTRAVERSO DISCONTINUITÀ	<input type="checkbox"/> <input type="checkbox"/> <input type="checkbox"/> <input type="checkbox"/> <input type="checkbox"/>
12	<b>VOLTE DEL TRANSETTO</b>	<input type="checkbox"/>
danno	LESIONI NELLE VOLTE O SCONNESSIONI DAGLI ARCONI E DALLE PARETI LATERALI	<input type="checkbox"/> <input type="checkbox"/> <input type="checkbox"/> <input type="checkbox"/> <input type="checkbox"/>
13	<b>ARCHI TRIONFALI</b>	<input checked="" type="checkbox"/>

danno	LESIONI NELL'ARCO – SCORRIMENTO DI CONCI – SCHIACCIAMENTO O LESIONI ORIZZONTALI ALLA BASE DEI PIEDRITTI	<input checked="" type="checkbox"/> <input checked="" type="checkbox"/> <input checked="" type="checkbox"/> <input checked="" type="checkbox"/> <input type="checkbox"/>

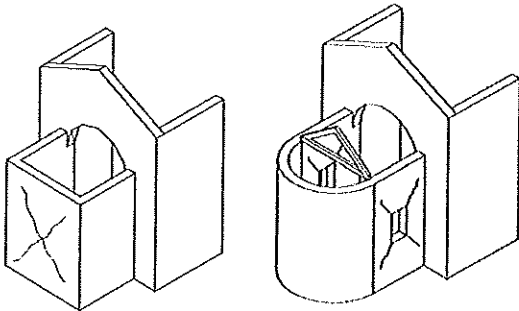
17 - MECCANISMI DI TAGLIO NELL'ABSIDE

14	CUPOLA – TAMBURO/TIBURIO	<input type="checkbox"/>
danno	LESIONI NELLA CUPOLA (AD ARCO) CON EVENTUALE PROSECUZIONE NEL TAMBURO	<input type="checkbox"/> <input type="checkbox"/> <input type="checkbox"/> <input type="checkbox"/> <input type="checkbox"/>
15	LANTERNA	<input type="checkbox"/>
danno	LESIONI NEL CUPOLINO DELLA LANTERNA – ROTAZIONI O SCORRIMENTI DEI PIEDRITTI	<input type="checkbox"/> <input type="checkbox"/> <input type="checkbox"/> <input type="checkbox"/> <input type="checkbox"/>
16	RIBALTAMENTO DELL'ABSIDE	<input checked="" type="checkbox"/>
danno	LESIONI VERTICALI O ARCUATE NELLE PARETI DELL'ABSIDE – LESIONI VERTICALI NEGLI ABSIDI POLIGONALI – LESIONE AD U NEGLI ABSIDI SEMICIRCOLARI	<input checked="" type="checkbox"/> <input checked="" type="checkbox"/> <input checked="" type="checkbox"/> <input checked="" type="checkbox"/> <input checked="" type="checkbox"/>
17	MECCANISMI DI TAGLIO NEL PRESBITERIO O NELL'ABSIDE	<input checked="" type="checkbox"/>

danno	LESIONI INCLINATE (SINGOLE O INCROCIATE) – LESIONI IN CORRISPONDENZA DI DISCONTINUITÀ MURARIE	<input checked="" type="checkbox"/> <input checked="" type="checkbox"/> <input checked="" type="checkbox"/> <input checked="" type="checkbox"/> <input checked="" type="checkbox"/>
18	VOLTE DEL PRESBITERIO O DELL'ABSIDE	<input checked="" type="checkbox"/>
danno	LESIONI NELLE VOLTE O SCONNESSIONI DAGLI ARCONI O DALLE PARETI LATERALI	<input checked="" type="checkbox"/> <input checked="" type="checkbox"/> <input checked="" type="checkbox"/> <input checked="" type="checkbox"/> <input checked="" type="checkbox"/>
19	MECCANISMI NEGLI ELEMENTI DI COPERTURA – PARETI LATERALI DELL'AULA	<input checked="" type="checkbox"/>
danno	LESIONI VICINE ALLE TESTE DELLE TRAVI LIGNEE, SCORRIMENTO DELLE STESSE – SCONNESSIONI TRA CORDOLI E MURATURA – MOVIMENTI SIGNIFICATIVI DEL MANTO DI COPERTURA	<input checked="" type="checkbox"/> <input checked="" type="checkbox"/> <input checked="" type="checkbox"/> <input checked="" type="checkbox"/> <input checked="" type="checkbox"/>

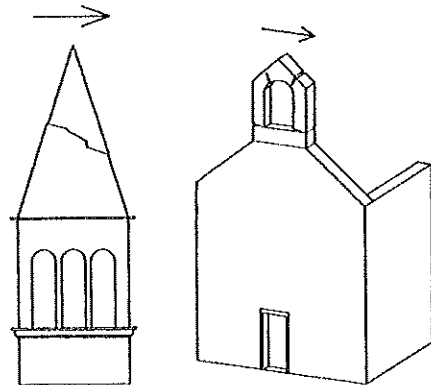
26 - AGGETTI (VELA, GUGLIE, PINNACOLI, STATUE)

26	AGGETTI (VELA, GUGLIE, PINNACOLI, STATUE)	<input checked="" type="checkbox"/>
danno	EVIDENZA DI ROTAZIONI PERMANENTI O SCORRIMENTO – LESIONI	<input checked="" type="checkbox"/> <input checked="" type="checkbox"/> <input checked="" type="checkbox"/> <input checked="" type="checkbox"/> <input checked="" type="checkbox"/>
27	TORRE CAMPANARIA	<input type="checkbox"/>
danno	LESIONI VICINO ALLO STACCO DAL CORPO DELLA CHIESA – LESIONI A TAGLIO O SCORRIMENTO – LESIONI VERTICALI O ARCUATE (ESPULSIONE DI UNO O PIÙ ANGOLI)	<input type="checkbox"/> <input type="checkbox"/> <input type="checkbox"/> <input type="checkbox"/> <input type="checkbox"/>
28	CELLA CAMPANARIA	<input type="checkbox"/>
danno	LESIONI NEGLI ARCHI – ROTAZIONI O SCORRIMENTI DEI PIEDRITTI	<input type="checkbox"/> <input type="checkbox"/> <input type="checkbox"/> <input type="checkbox"/> <input type="checkbox"/>
