SISMA  
U.M.B.R. - MARCHE  
SCHEDA 2° LIVELLO  
VALIDATA  
IN DATA 16/08/18  
Arch. B. DE MARTINIS

**SCHEDA PER IL RILIEVO DEL DANNO AI BENI CULTURALI - CHIESE**

**MODELLO A - DC**  
Prima sezione

Denominazione bene:	CHIESA DEL CIMITERO CASTEL SANTA				
Denominazione storica:	MARIA				
Datazione: anno	_____	secolo	_____	epoca	_____
Proprietà:	COMUNE DI CASTELRAIMONDO		tel.	3398872957	
Utilizzatore:	_____		tel.	_____

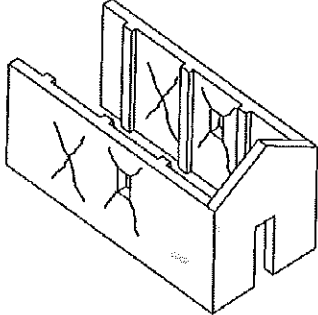
<p><b>6 - MECCANISMI DI TAGLIO PARETI LATERALI</b></p>

6	<b>MECCANISMI DI TAGLIO NELLE PARETI LATERALI (RISPOSTA LONGITUDINALE)</b>	<input type="checkbox"/>
danno	LESIONI INCLINATE (SINGOLE O INCROCIATE) - LESIONI IN CORRISPONDENZA DI DISCONTINUITÀ NELLA MURATURA	■ ■ ■ ■ □ □
7	<b>RISPOSTA LONGITUDINALE DEL COLONNATO NELLE CHIESE A PIÙ NAVATE</b>	<input type="checkbox"/>
danno	LESIONI NEGLI ARCHI O NEGLI ARCHITRAVI LONGITUDINALI - SCHIACCIAMENTO E/O LESIONI ALLA BASE DEI PILASTRI - LESIONI A TAGLIO NELLE VOLTE DELLE NAVATE LATERALI	□□□□□
8	<b>VOLTE DELLA NAVATA CENTRALE</b>	<input type="checkbox"/>
danno	LESIONI NELLE VOLTE DELL'AULA CENTRALE - SCONNESSIONI DELLE VOLTE DAGLI ARCONI	□□□□□
9	<b>VOLTE DELLE NAVATE LATERALI</b>	<input type="checkbox"/>
danno	LESIONI NELLE VOLTE O SCONNESSIONI DAGLI ARCONI O DALLE PARETI LATERALI	□□□□□
10	<b>RIBALTAMENTO DELLE PARETI DI ESTREMITÀ DEL TRANSETTO</b>	<input type="checkbox"/>
danno	DISTACCO DELLA PARETE FRONTALE DALLE PARETI LATERALI - RIBALTAMENTO O DISGREGAZIONI DEL TIMPANO IN SOMMITÀ	□□□□□
