RILIEVO SPEDITIVO DEL DANNO SUL PATRIMONIO CULTURALE IN CASO DI CALAMITA' NATURALI

SCHEDA PER IL RILIEVO SPEDITIVO DEL DANNO SUL PATRIMONIO CULTURALE PER EVENTI SISMICI - PALAZZI

Denominazione bene:	EX FABBRICATO SEC. XIX				
Denominazione storica:	CANONICA CHIESA S. GIUSEPPE				
Datazione:	anno	secolo	epoca	Ultima trasformazione	
Proprietà:	CURIA			☎	
Utilizzatore:	DIOCESI DI FERMO			☎	3383009407

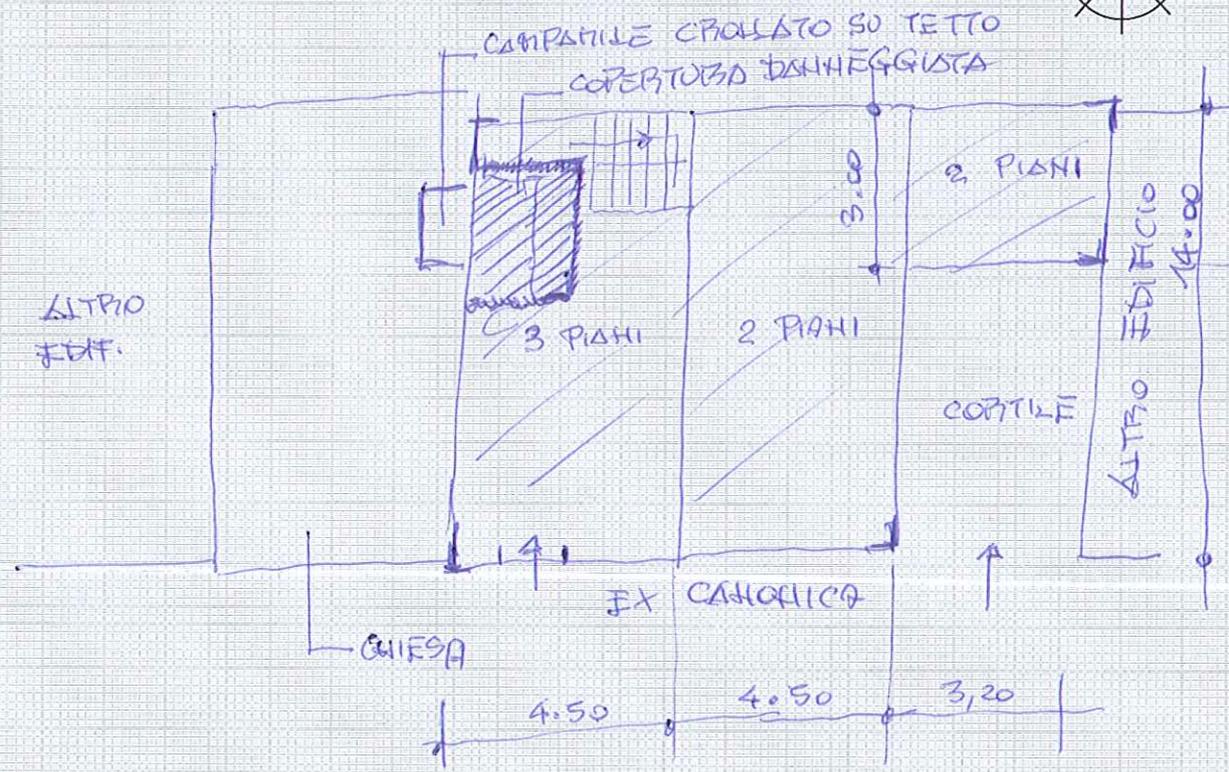
SCHEMATIZZAZIONE DELLA PLANIMETRIA E DELLA SEZIONE

SUDDIVISIONE IN AREE					INDIVIDUAZIONE CORPI SCALA E CORPI ANNESSI		INDIVIDUAZIONE COPERTURE				
Area	1	2	3		N° totale corpi scala: <input type="checkbox"/> <input type="checkbox"/> <input type="checkbox"/>						
Sup.(m ²)	189	126	119		N° totale corpi annessi: <input type="checkbox"/> <input type="checkbox"/> <input type="checkbox"/>		Copertura	1	2	3	
N	3	2	2				Sup.(m ²)	65	69	110	
° piani

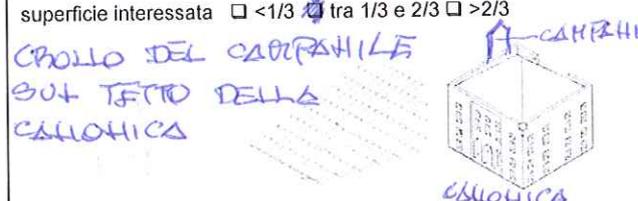
<p>COPERTURA <input type="checkbox"/> non rilevabile</p> <p>entità del danno ■■■■□□</p> <p>superficie interessata <input type="checkbox"/> <1/3 <input checked="" type="checkbox"/> tra 1/3 e 2/3 <input type="checkbox"/> >2/3</p> <p><i>CROLLO DEL COPRIFRANCO SUL TETTO DELLA CANTONICA</i></p>

TRATTASI DELL'EX CANONICA DELLA CHIESA IL CUI
CANTERIZI E' CROCIATO SUL TETTO DELL'EDI-
FICIO CON STONDAPIENTO DI PARTE DELLA COPERTURA

L'EDIFICIO HA NUOVI SOLAI LIGNEI, NUOVI INTONACI
INTERNI ED ESTERNI, NUOVI SERRAMENTI, NUOVE
COPERTURE -
PORZIONE DI COPERTURA DA RIFARE CON
RIPROTEZIONE DELLE STACCHIE DEL CROCCO
