MINISTERO PER I BENI CULTURALI E AMBIENTALI
DIREZ. GEN. DELLE ANTICHITA' E BELLE ARTI

CODICE 8 / 00305547

PROVINCIA E COMUNE: FO - FORLIMPOPOLI

OGGETTO: CINTA MURARIA

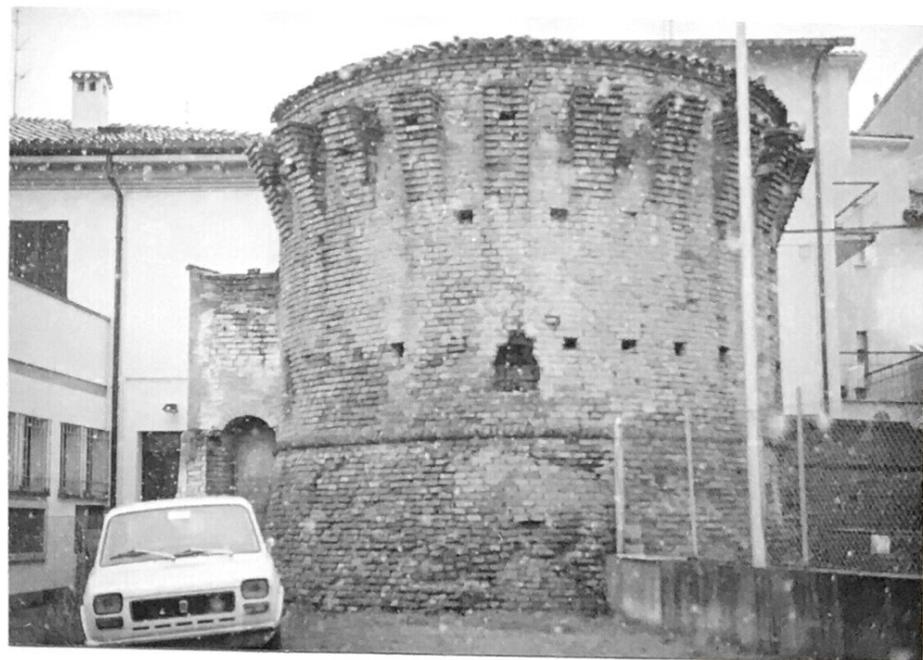
PARTICOLARE TORRIONE n° 1

Il torrione n.1 è il meglio conservato della cinta muraria. E' di forma quasi circolare e presenta una scarpata con cordolo simili a quelle dei torrioni della rocca, si nota chiaramente i beccatelli, conservati solo nella loro parte inferiore. Ha una copertura in coppi realizzata dopo l'abbattimento della parte superiore. Si aprono verso l'esterno due finestrelle, poste subito al di sopra del cordolo. Esse all'esterno appaiono come una braccia praticata nel muro, mentre all'interno sono provviste di arcatelle (a sesto ribassato) e stipiti. Il torrione visto dal vicolo interno presenta nella parte superiore la volta emisferica originale. ~~Xix~~ All'interno del torrione, in corrispondenza del raccordo col muro ovest, è ancora visibile la traccia di un arco di scarico. L'intero edificio è ora in totale abbandono, ma mantiene ancora intatte le sue caratteristiche di antica fortificazione.

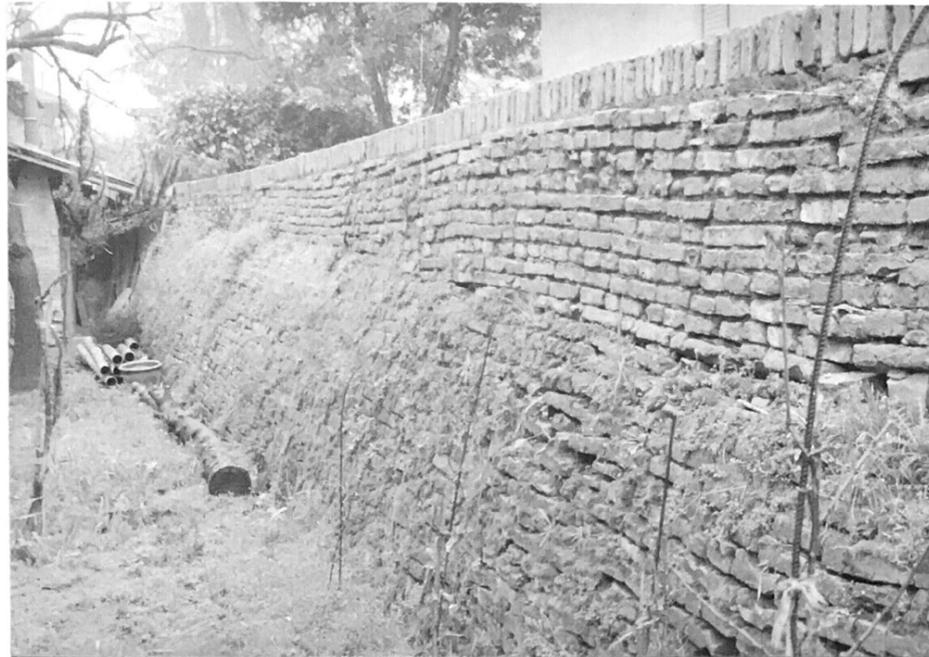
PARTICOLARE MURO DI CINTA

DESCRIZIONE: I tratti murari ancora esistenti non si presentano più a noi nella loro integrità originaria: quando furono riempiti i fossati, che correvano all'esterno del paese, fu di conseguenza interrata anche la parte più bassa delle mura, per cui oggi risultano in gran parte sepolte. Inoltre si è proceduto allo abbattimento delle parti alte, perchè pericolanti e di costosa manutenzione, così le mura attualmente, dove restano, ci appaiono molto simili a semplici muri di confine. Tutti i tratti murari mostrano tecniche di costruzione simili: è ovunque presente la scarpata esterna; il parapetto si conclude con una fila di mattoni verticali affiancati; in alcuni punti è ancora visibile il cordolo (elemento decorativo composto di mattoni arrotondati e posto di taglio), il quale corre orizzontalmente nel punto in cui la scarpata si raccorda col soprastante muro. In alcuni punti del perimetro murario è ancora conservato il terraglio. Le strutture murarie sono realizzate principalmente in mattoni, hanno uno spessore di 30 cm. circa nelle parti più alte, mentre si allargano procedendo verso la base realizzata con la tecnica del muro a sacco. Nei tratti rettilinei sono talvolta ancora presenti, sotto il livello del terraglio, contrafforti e archi di scarico costruiti per rafforzare la scarpata esterna. Oggigiorno le mura presentano le tracce di vari restauri e rifacimenti, molto spesso affrettati e grossolani, eseguiti con materiale di recupero. In alcuni casi le mura presentano rifacimenti ottocenteschi; esse infatti appaiono ristrutturate nella parte superiore dove sono stati applicati piccoli beccatelli.

Le poche parti rimaste della cinta muraria sono mediamente in cattivo stato di conservazione.

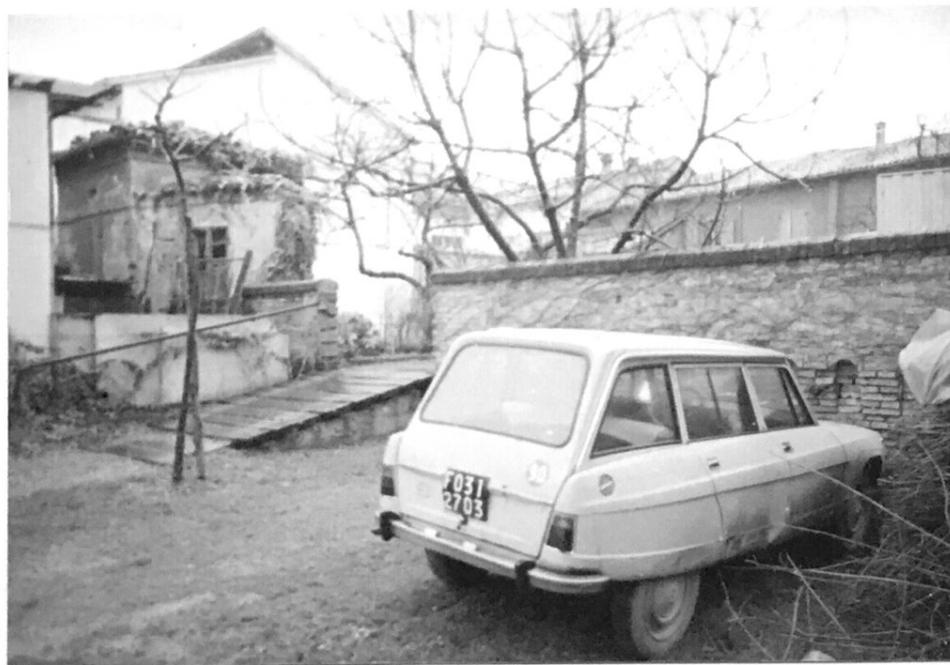
PARTICOLARE SALETTA DEL TE.

Lungo il confine meridionale è ancora visibile una singolare struttura neoclassica inserita nelle mura, essa risulta nascosta da sovrastrutture addossatele a sud. L'intero edificio verte in stato di totale abbandono, è adibito a magazzino e il tetto risulta qua e là pericolante. Il corpo centrale è a pianta quadrata all'esterno, circolare all'interno. In origine era presente una porta-finestra, ora risulta nascosta; un'altra porta si apre tuttora sul giardino attuale. L'ambiente presenta all'interno una semplice decorazione lineare, probabilmente ottocentesca ed una cupola notevolmente ribassata. I corpi laterali, simmetrici, hanno una pianta triangolare e sono di piccole dimensioni, due finestre si aprono verso sud, ai lati del balconcino. All'esterno, nel cornicione del corpo centrale, corre una fascia di dentelli.

Della Saletta del tè non si hanno notizie relative alla costruzione che sorse probabilmente nel secolo scorso su un piccolo dente delle mura come salottino da giardino. Più tardi fu chiamata Saletta del tè. In origine era isolata, di fronte alla campagna e la sua particolare struttura spiccava lungo le mura.
