MINISTERO PER I BENI CULTURALI E AMBIENTALI DIREZ. GEN. DELLE ANTICHITA' E BELLE ARTI	REGIONE	N.
CODICI	03/00060943	ITA:	SUPERINTENDENZA PER I BENI AMBIENTALI E ARCHITETTONICI BRESCIA	74	LOMBARDIA

PROVINCIA E COMUNE:	CR - PALAZZO PIGNANO
LUOGO:	PALAZZO PIGNANO - via della Chiesa
OGGETTO:	Pieve di S. Martino
CATASTO:	F° 8. part. B
CRONOLOGIA:	(prees.): XI (inizi). XI (1015. 8 giugno); XI (prima metà); XII (1199. 5 novembre). (v. All. n. 12)
AUTORE:	?
DEST. ORIGINARIA:	Pieve
USO ATTUALE:	Chiesa parrocchiale
PROPRIETÀ:	Ente: Parrocchia di Palazzo Pignano
VINCOLI LEGGI DI TUTELA: P.R.G. E ALTRI:	
	(in piano) liv. continui; 1
PIANTA:	(isolata con portico contiguo); basilicale: tre navate, presbiterio, abside, due sacrestie, campanile in facciata; sottostanti resti di basilica paleocristiana a pianta circolare
COPERTURE:	Tetto a capanna, tetto a una falda, tetto semiconico, tetto a piramide ottagonale (v. all. n. 12)
VOLTE o SOLAI:	Catino absidale a spicchi con lunette e costolatura; materiale non accertabile; decorato. Volte barocche; materiale non accertabile; decorate e intonacate
SCALE:	Nessuna
TECNICHE MURARIE:	Muri di mattoni ad opus spicatum alternati a filari in corsi orizzontal

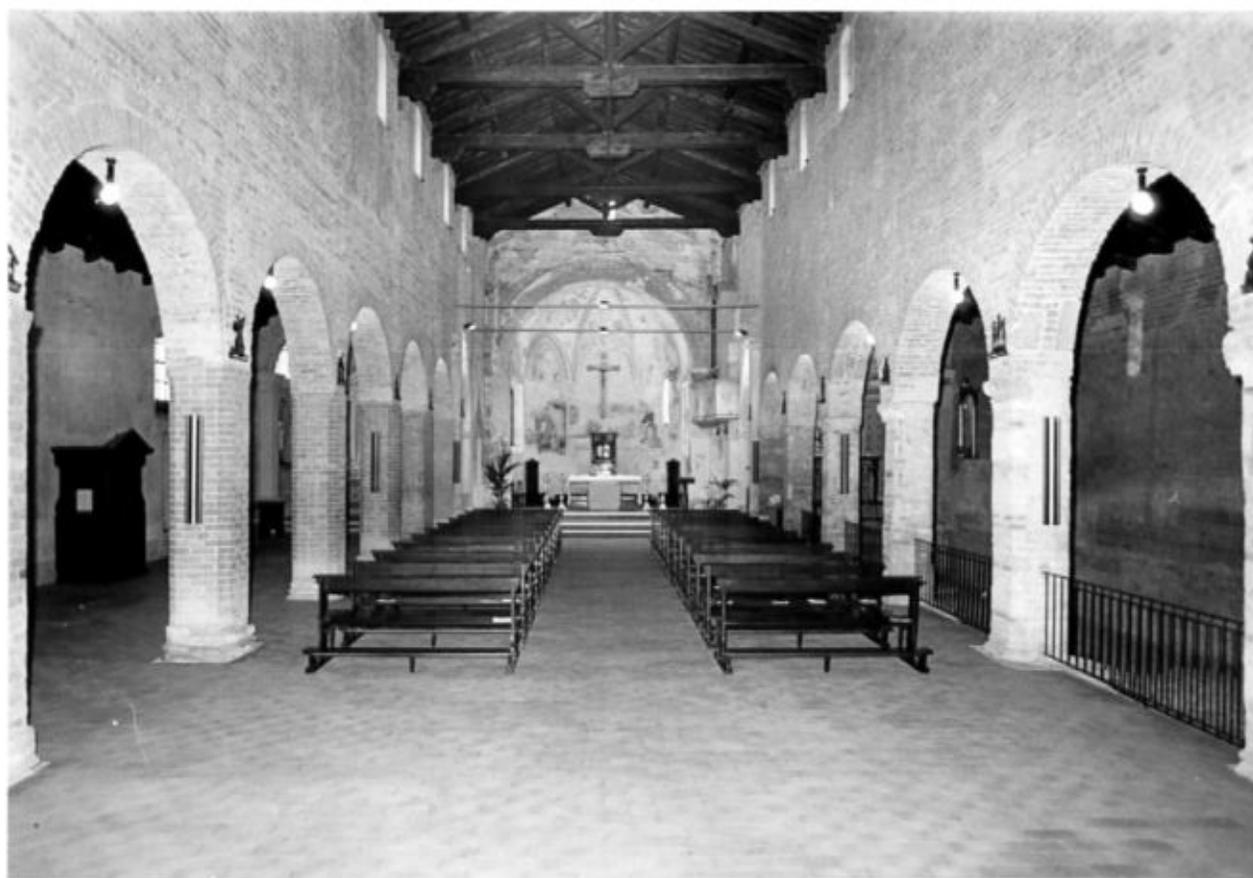
MINISTERO PER I BENI CULTURALI E AMBIENTALI UFFICIO CENTRALE PER I BENI A.A.A.S. ISTITUTO CENTRALE PER IL CATALOGO E LA DOCUMENTAZIONE	N
CODICI	03/000 60943	ITA:	DIREZIONE REGIONALE PER I BENI AMBIENTALI E ARCHITETTURA 74	LOMBARDIA
ALLEGATO N.: 2

INTERNO: VISTA DELLA NAVATA CENTRALE VERSO L'ABSIDE (23/4/1992)

- ciclo sulle pareti, sulle lunette e sulla volta a spicchi dell'abside, attribuiti dal Coti Zelati alla scuola del pittore cremasco A. Busso (BIBL. 7. 81-82). Secondo lo stesso autore raffigurano la Chiesa militante. Nell'emiciclo sono rappresentati S. Martino, S. Giorgio e S. Fermo (la tradizione popolare identifica la fortezza posta sullo sfondo della scena col S. Giorgio nel castello di Palazzo Pignano, distrutto nel XVIII secolo); nelle lunette compaiono i Padri della Chiesa, S. Ambrogio, S. Gregorio Magno, S. Gerolamo e S. Agostino, mentre sugli spicchi della volta compare l'Ascensione al cielo del Cristo fra angeli recanti i simboli della Passione (v. all. n. 2).

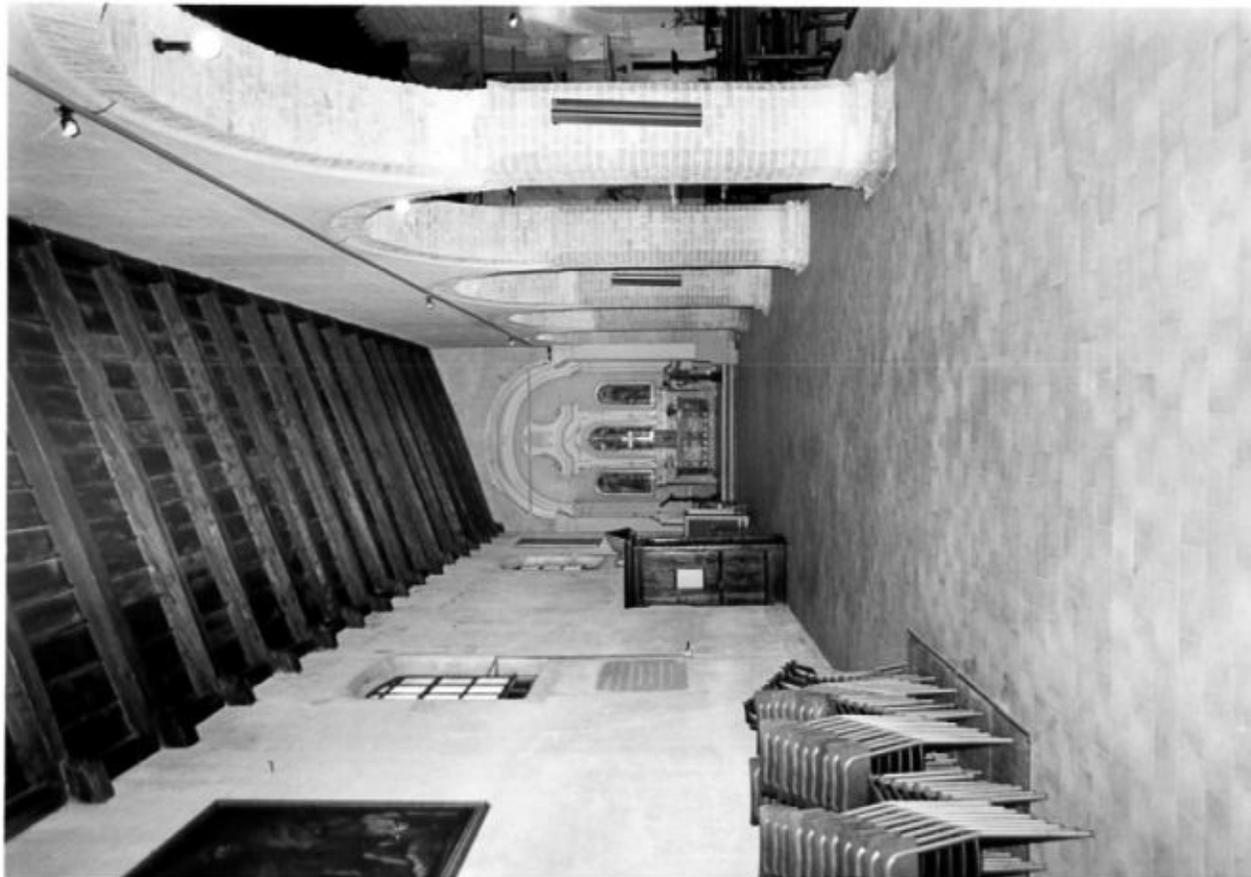
MINISTERO PER I BENI CULTURALI E AMBIENTALI UFFICIO CENTRALE PER I BENI A.A.A.A.S. ISTITUTO CENTRALE PER IL CATALOGO E LA DOCUMENTAZIONE		N
CODICI	03/00060943	ITA:	SOPRINTENDENZA AI MONUMENTI B ^{re} ESCIA	74	LOMBARDIA
ALLEGATO N.: 3

INTERNO: VISTA DELLA NAVATA SINISTRA VERSO L'ALTARE DEDICATO A S. CARLO (23/4/1992)

- altare di marmi policromi del XVII secolo, posto nella parete di fondo della navatella sinistra, dedicato a S. Carlo
- altare di marmi policromi del XVII secolo, posto nella parete di fondo della navatella destra, dedicato alla Madonna. Superiormente, all'interno di una elaborata cornice in stucco, è collocata una statua lignea della Vergine.

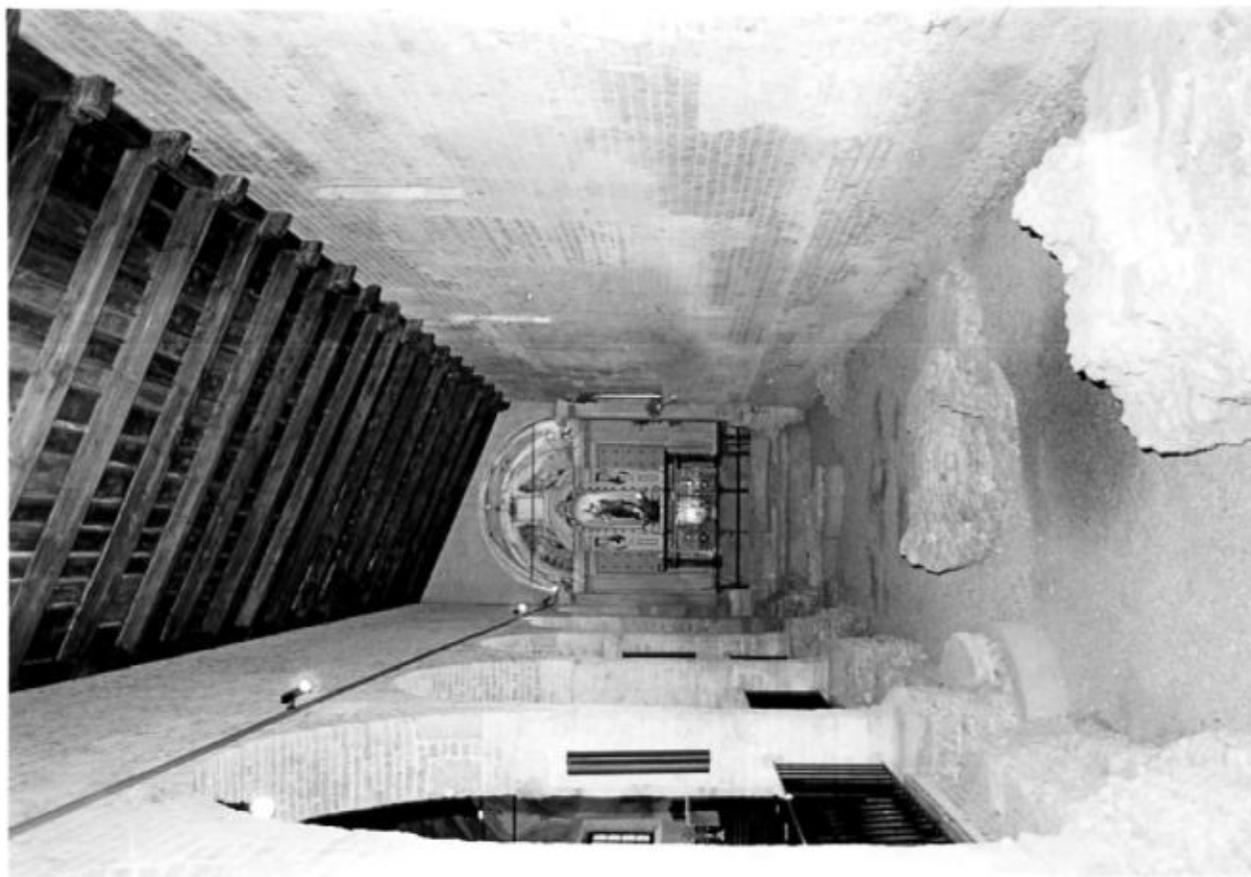
MINISTERO PER I BENI CULTURALI E AMBIENTALI UFFICIO CENTRALE PER I BENI A.A.A.S. ISTITUTO CENTRALE PER IL CATALOGO E LA DOCUMENTAZIONE		N
CODICI	03/00060943	ITA:	SOPRINTENDENZA AI MONUMENTI BRESCIA	74	LOMBARDIA
ALLEGATO N.: 4

INTERNO: VISTA DELLA NAVATA DESTRA VERSO L'ALTARE DEDICATO ALLA MADONNA (23/4/1992)

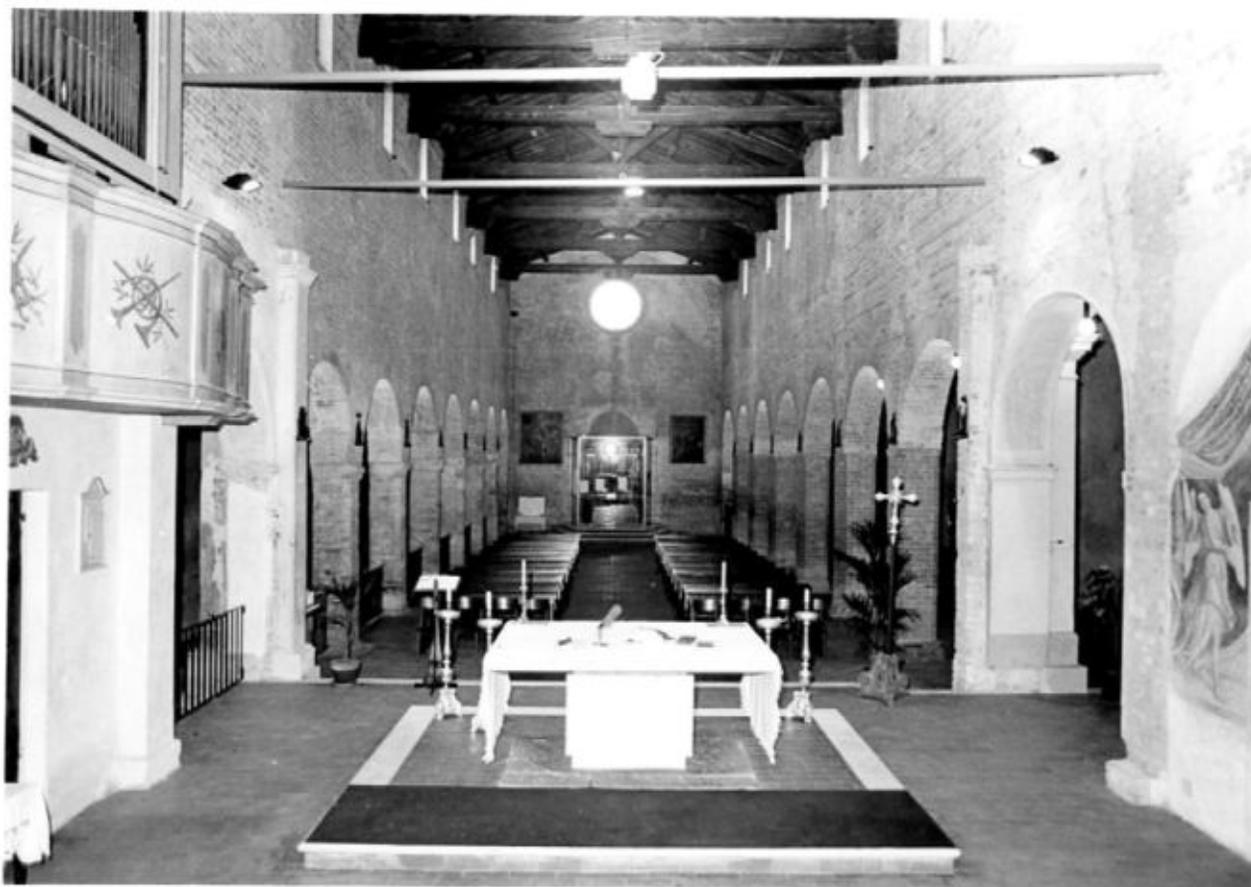
MINISTERO PER I BENI CULTURALI E AMBIENTALI UFFICIO CENTRALE PER I BENI A.A.A.S. ISTITUTO CENTRALE PER IL CATALOGO E LA DOCUMENTAZIONE		N
CODICI	03/00060943	ITA:		SOINTENDENZA AI MONUMENTI B'ESCIA	74
ALLEGATO N.: 5

INTERNO: VISTA DELLA NAVATA CENTRALE VERSO LA CONTROFACCIATA (23/4/1992)

- drappaggio con due angeli ai lati, sulla parete della sacrestia sinistra, verso il presbiterio (v. all. n. 5).

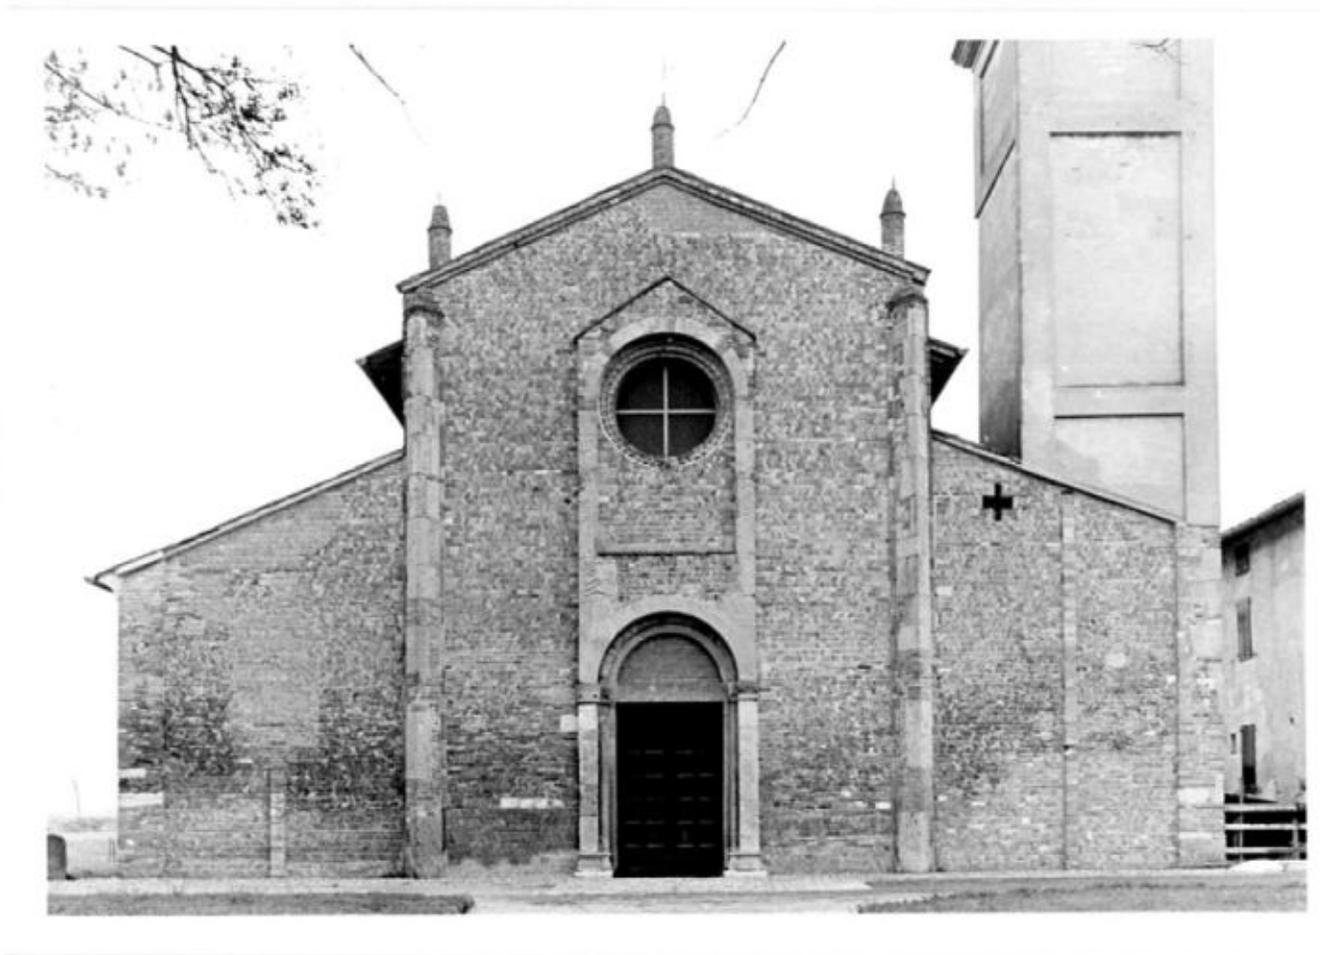
MINISTERO PER I BENI CULTURALI E AMBIENTALI UFFICIO CENTRALE PER I BENI A.A.A.A.S. ISTITUTO CENTRALE PER IL CATALOGO E LA DOCUMENTAZIONE		N.	
CODICI	03 00060943	ITA:	SOPRINTENDENZA PER I BENI AMBIENTALI E ARCHITETTONICI BRESCIA	74	LOMBARDIA	
ALLEGATO N.: 6

ESTERNO: FACCIATA (23/4/1992)

3) Sull'equilibrata facciata a salienti, due contrafforti a sezione triangolare individuano la porzione centrale, nella quale si apre un elaborato portale modanato, le cui membrature verticali con basamento attico e capitello decorato da foglie stilizzate, reggono archivolti dal preciso contorno, realizzati con mattoncini disposti a raggiera, quello interno, e con blocchi lisci di arenaria, quello esterno. Su queste arcate, come un protiro appena accennato, poggia una cordonatura la cui parte superiore, sagomata a capanna, accompagna, col profilo interno, la curvatura di un ampio rosone. Nella struttura è reimpiegato un prezioso frammento di pluteo paleocristiano, recuperato, forse, da un precedente edificio carolingio. Infine, tre pinnacoli rimarcano superiormente il disegno della parete. Le porzioni laterali della facciata, definite agli spigoli da cantonali, sono molto più semplici nella decorazione, che si limita alla presenza di due lesene, quella di sinistra mancante della parte alta, che spartiscono le superfici. Nella tessitura muraria, totalmente a vista, corsi di mattoni posati ad opus spicatum si alternano con filari di mattoni a corsi orizzontali, mentre, in alcuni punti, interventi successivi mostrano una regolare disposizione del cotto. Numerose pietre di reimpiego sono state utilizzate nei contrafforti, nei cantonali e nella cordonatura centrale (v. all. n. 6). L'alto campanile, che si imposta sulla parte destra della facciata, è privo di aperture. Le superfici, intonacate, sono segnate unicamente dai cantonali e dai marcapiani, mentre sopra la cella campanaria una torretta ottagonale conclude la struttura (v. all. n. 6-7). Sul fianco meridionale, che presenta la stessa tessitura muraria della facciata, alle monofore appena strombate si aprono nella parete della navata laterale e nel clearstory senza alcuna corrispondenza, mentre un'ampia apertura a lunetta illumina, in basso, la porzione presbiteriale (v. all. n. 7). Un portoncino architravato con finestra rettangolare superiore, dà accesso alla sacrestia. Lungo il fianco, protetti da una tettoia, sono visibili i resti dell'antica basilica paleocristiana (v. all. n. 11). La parete settentrionale reca, evidenti, le tracce di interventi in epoche successive: la muratura più regolare e piatte lesene partiscono le superfici in riquadri nei quali si alternano finestre rettangolari, senza alcuna simmetria con le monofore del clearstory. Anche qui un'ampia lunetta illumina la zona presbiteriale, mentre il fianco della sacrestia è completamente cieco (v. all. n. 8). Pure nell'area absidale evidenti sono i segni di interventi posteriori che hanno alterato l'equilibrata composizione romanica: delle due absidiole laterali non restano che tracce di fondazioni, mentre quella centrale conserva, nella porzione meridionale, l'originaria decorazione a nicchie, che contrasta con il grande finestrone sottostante, ripetuto, simmetrico, dalla parte opposta. Quattro sottili lesene spartiscono le superfici che dovevano contenere alte e strette monofore a doppia strombatura, del tutto simili a quella ripristinata con i recenti restauri (v. all. n. 7-8).

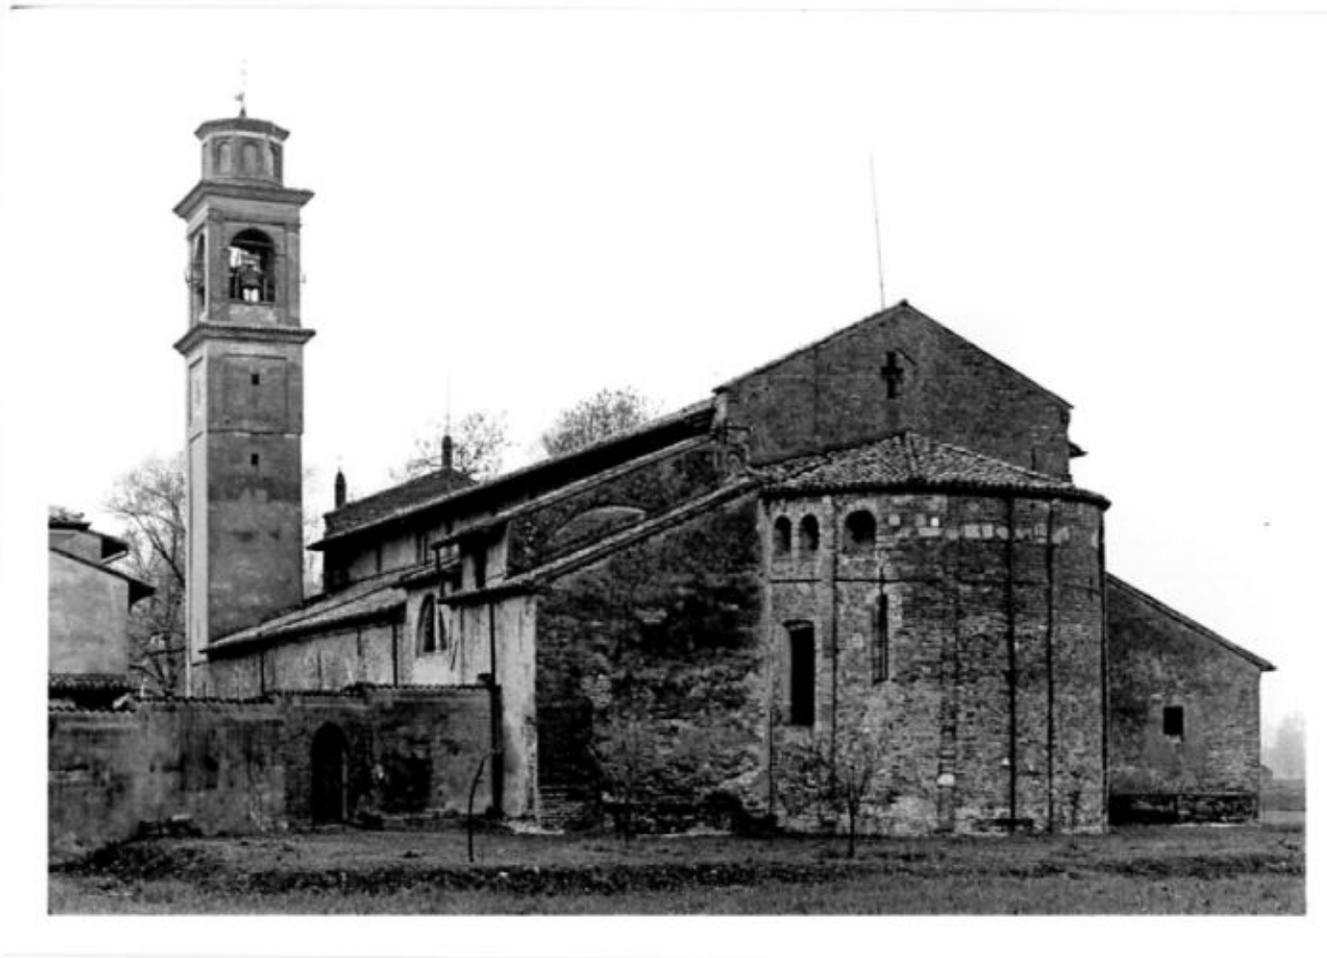
MINISTERO PER I BENI CULTURALI E AMBIENTALI UFFICIO CENTRALE PER I BENI A.A.A.A.S. ISTITUTO CENTRALE PER IL CATALOGO E LA DOCUMENTAZIONE		N	
CODICI	03/00060943	ITA:	SOPRINTENDENZA PER I BENI AMBIENTALI E ARCHITETTONICI BRESCIA	74	LOMBARDIA	
ALLEGATO N.: 7

ESTERNO: ABSIDE, FIANCO MERIDIONALE E CAMPANILE (23/4/1992)

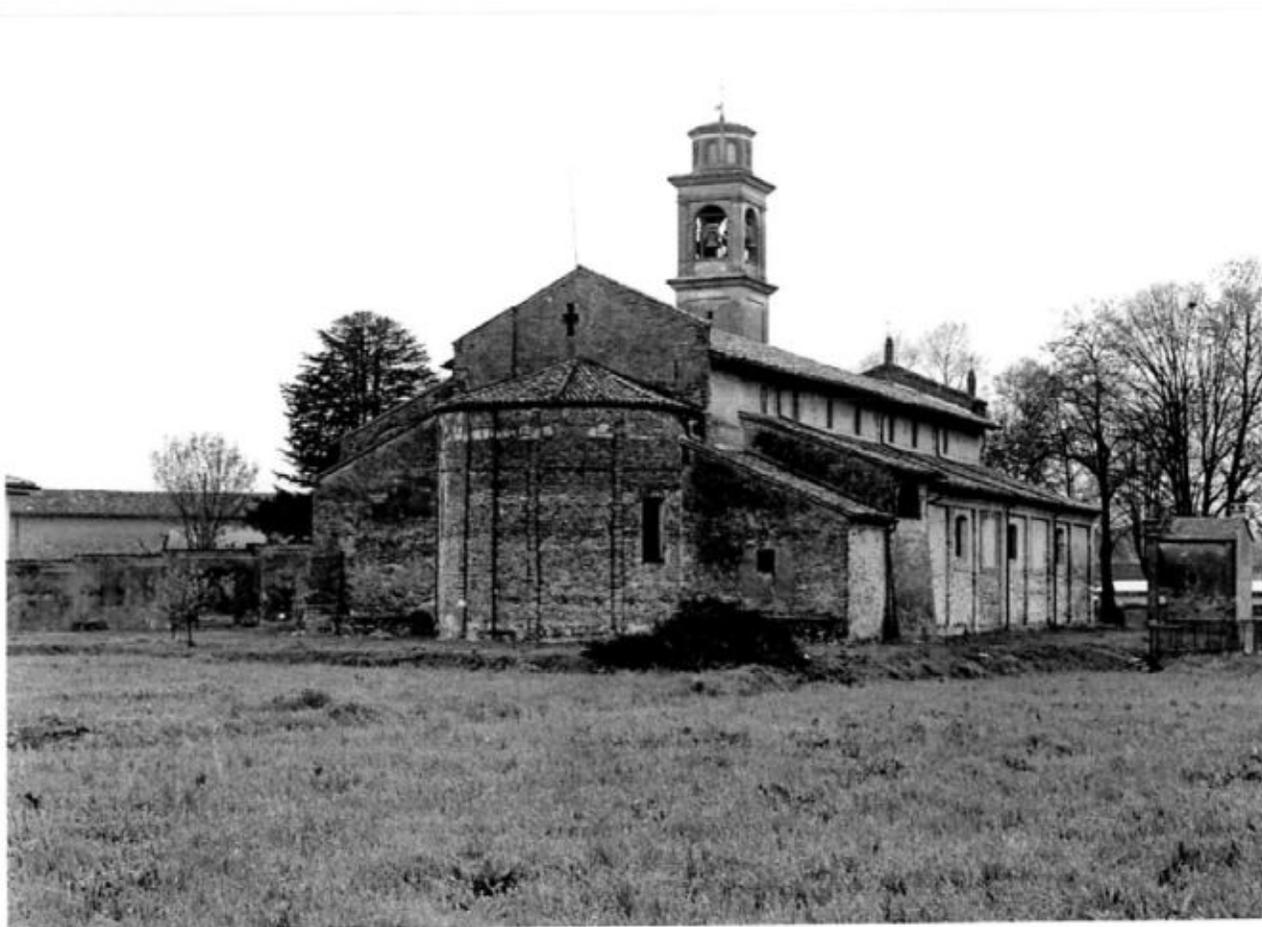
MINISTERO PER I BENI CULTURALI E AMBIENTALI UFFICIO CENTRALE PER I BENI A.A.A.A.S. ISTITUTO CENTRALE PER IL CATALOGO E LA DOCUMENTAZIONE		N
CODICI	03/00060943	ITA:	Soprintendenza per i Beni Ambientali e Architettonici BRESCIA	74	LOMBARDIA
ALLEGATO N.: 8

ESTERNO: ABSIDE E FIANCO SETTENTRIONALE (23/4/1992)

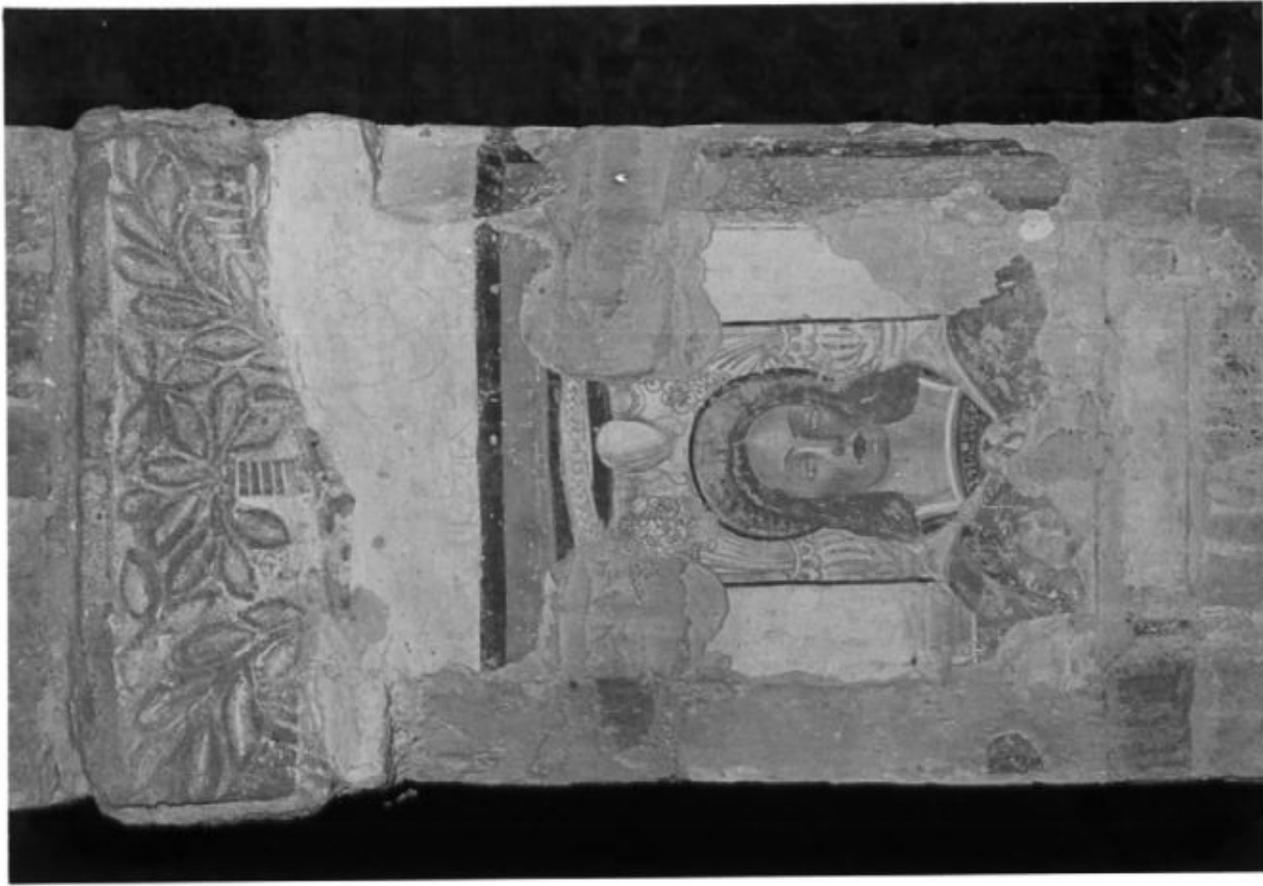
MINISTERO PER I BENI CULTURALI E AMBIENTALI UFFICIO CENTRALE PER I BENI A.A.A.A.S. ISTITUTO CENTRALE PER IL CATALOGO E LA DOCUMENTAZIONE		N.
CODICI	03/00060943	ITA:	SOPRINTENDENZA PER I BENI CULTURALI E ARCHITETTONICI BRESCIA	74	LOMBARDIA
ALLEGATO N.: 9

INTERNO: CAPITELLO E RESTI DI AFFRESCO DEL XV SECOLO SUL PILASTRO SOTTOSTANTE (23/4/1992)

- "Madonna in trono con Bambino", sulla faccia anteriore sinistra di imposta dell'arco trionfale
- figura di Santo con un serpente nella mano destra, sulla faccia anteriore sinistra di imposta dell'arco trionfale
- "Madonna del latte", sul pilastro sinistro di imposta dell'arco trionfale.
- "Madonna con Bambino che porge una rosa", sul pilastro destro di imposta dell'arco trionfale.
- lacerto di una "Crocifissione", sulla parete absidale
- figura di Santa, sul primo pilastro fra navata centrale e navatella destra
- figura di Santa, sul quinto pilastro fra navata centrale e navatella destra (v. all. n. 9)

- capitello di epoca protoromanica, su pilastro fra navata centrale e navatella destra, scolpito con motivi fitomorfi (palma) (v. all. n. 9)
- capitello di epoca protoromanica, su pilastro fra navata centrale e navatella destra, scolpito con motivi fitomorfi e caulicoli angolari

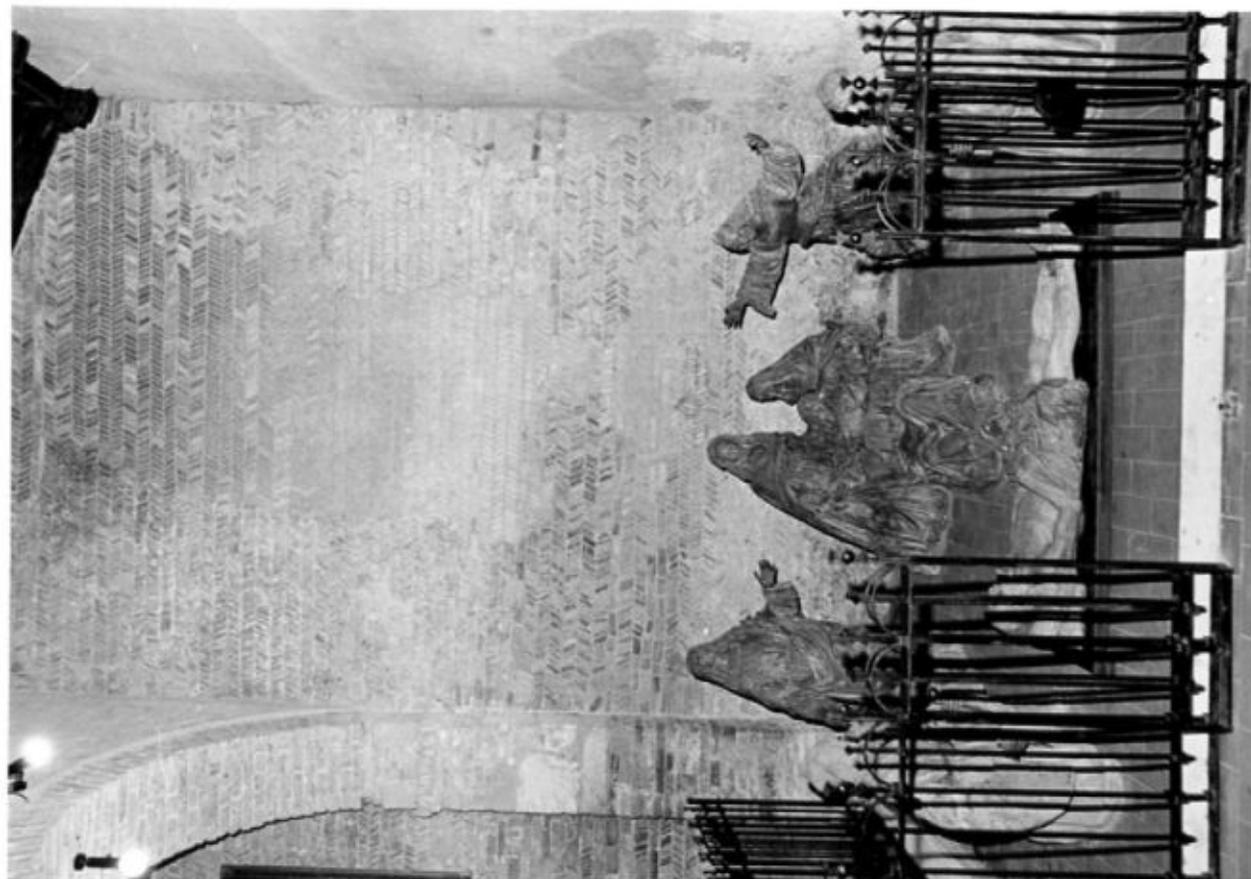
MINISTERO PER I BENI CULTURALI E AMBIENTALI UFFICIO CENTRALE PER I BENI A.A.A.S. ISTITUTO CENTRALE PER IL CATALOGO E LA DOCUMENTAZIONE		N.
CODICI	03/00060993	ITA:	SOPRINTENDENZA PER I BENI AMBIENTALI E ARCHITETTONICI BRESCIA	74	LOMBARDIA
ALLEGATO N.:10.....

INTERNO: LA PIETA': GRUPPO DI OTTO STATUE COLLOCATO NELLA PRIMA CAMPATA DELLA NAVATA SINISTRA (23/4/1992)

- gruppo di otto statue, di autore ignoto del XVI secolo, poste all'inizio della navatella sinistra. Vi sono rappresentati: Giuseppe d'Arimatea e Nicodemo, entrambi in ginocchio, Maria di Cleofa e Maria di Salomè che sorreggono la Madonna, Maria Maddalena, S. Giovanni ed il Cristo morto

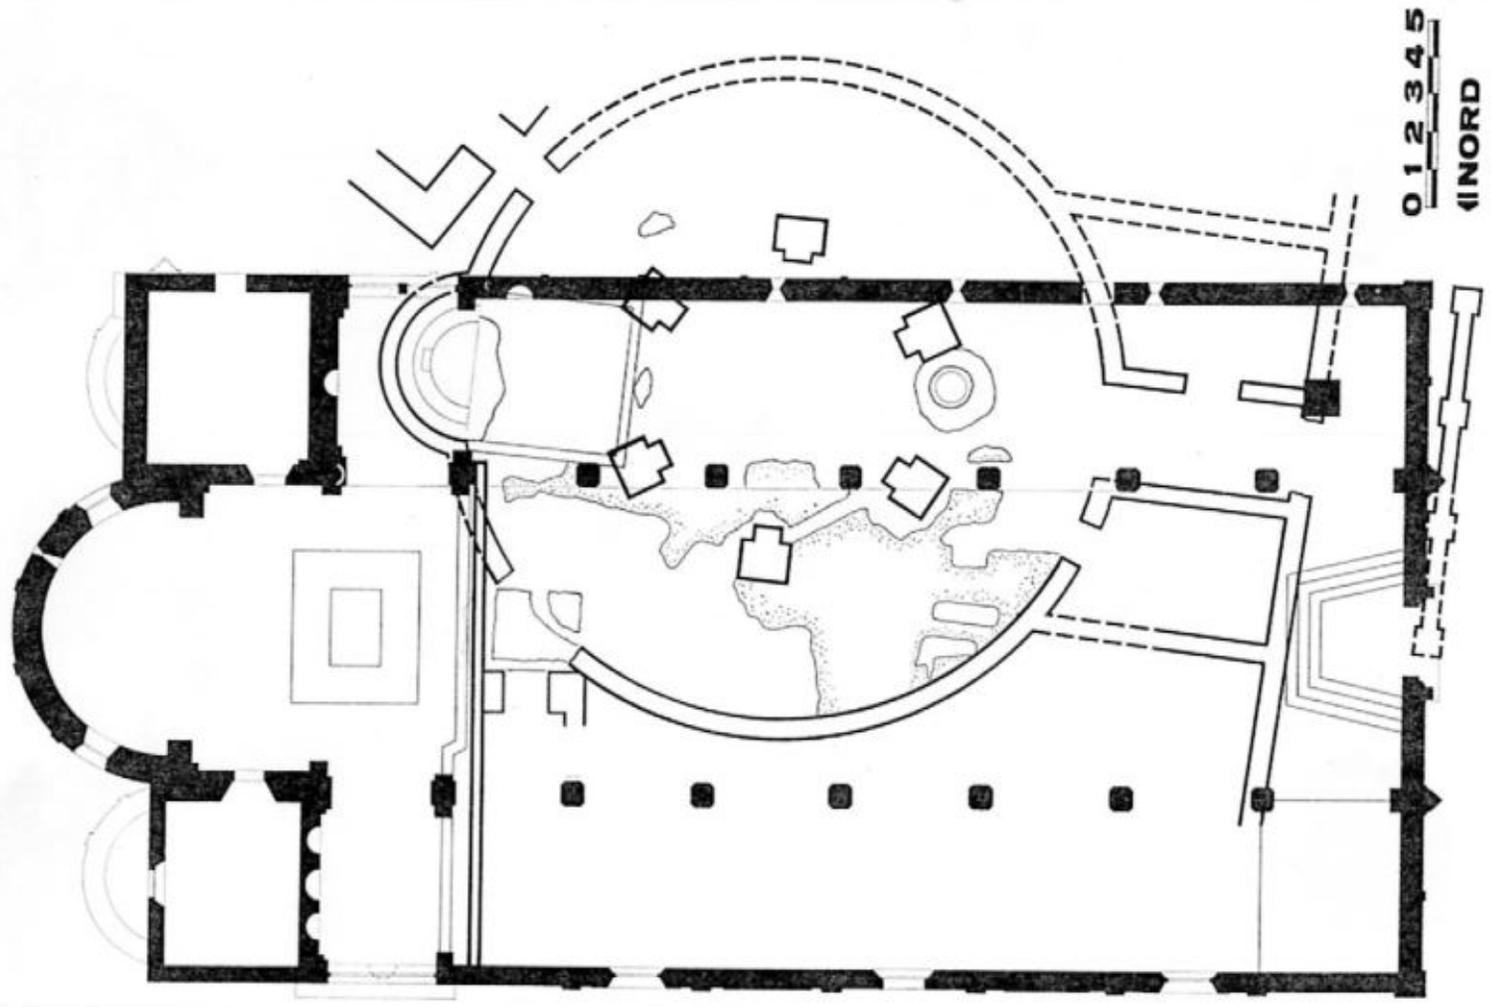
MINISTERO PER I BENI CULTURALI E AMBIENTALI UFFICIO CENTRALE PER I BENI A.A.A.S. ISTITUTO CENTRALE PER IL CATALOGO E LA DOCUMENTAZIONE	N.
CODICI	03/00060943	ITA:	SOPRINTENDENZA PER I BENI ARCHITETTURALI E ARCHEOLOGICI BRESCIA	74
ALLEGATO N.: 11

PLANIMETRIA DELLA CHIESA ESEGUITA DALL'ARCH. ERMENTINI E TRATTA DAL COTI ZELATI (BIBL. 7. 13)

1) La pieve si dispone sull'asse est-ovest, secondo uno schema originario tipicamente basilicale, anche se oggi alle tre lunghe navate non fanno corona le absidi, poichè quelle laterali vennero abbattute per ricavare due sacrestie. Oltre le navate il presbiterio, leggermente sopraelevato, si prolunga fra le stesse sacrestie, occupando anche l'area antistante la superstita abside centrale. Al principio della navata destra è posto un robusto pilastro quadrato, a sostegno del quattrocentesco campanile elevato in facciata. In questa navata, inoltre, ad un livello sensibilmente inferiore al piano di calpestio della chiesa, emergono i resti oggi visibili dell'antica basilica paleocristiana, a pianta centrale con una piccola abside estradossata ad oriente, forse un seggio episcopale, ed un avancorpo rettangolare ad occidente. All'interno una serie di pilastri posti in cerchio dovevano individuare l'ambulacro e sorreggere la copertura, dell'ambiente centrale, forse una cupola. In questa zona compaiono anche i resti di un antico pozzo circolare che, forse, apparteneva alla pieve.

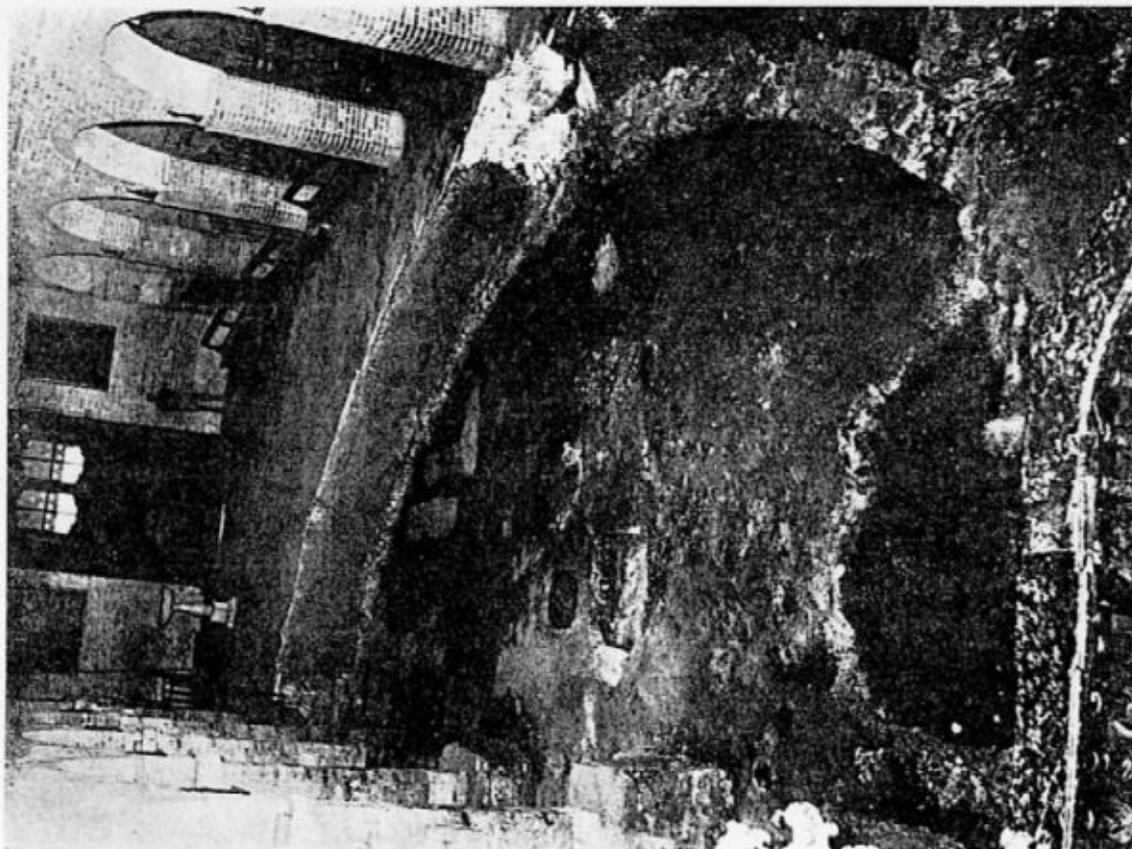
MINISTERO PER I BENI CULTURALI E AMBIENTALI UFFICIO CENTRALE PER I BENI A.A.A.A.S. ISTITUTO CENTRALE PER IL CATALOGO E LA DOCUMENTAZIONE	N
CODICI	03/00060943	ITA:	SOPRINTENDENZA PER I BENI AMBIENTALI E ARCHITETTONICI BRESCIA	74 LOMBARDIA
ALLEGATO N.: 15

FOTOCOPIA DI FOTOGRAFIA ESEGUITA DURANTE I RESTAURI DEGLI ANNI '60. CHE ILLUSTRRA L'ESTENSIONE DELLA BASILICA PALEOCRISTIANA SOTTO LA NAVATA CENTRALE. TRATTA DAL COTI ZELATI (BIBL. 7. 17)

XX (post 1963): cominciano lunghi lavori di restauro che si protraggono fino ai nostri giorni, per riportare, ove possibile, le strutture della chiesa alle linee primitive (BIBL. 7, 85). Nel corso dell'esecuzione di opere di sottomurazione vengono scoperti e riportati alla luce i resti di una basilica paleocristiana che si estendeva sotto la pieve (BIBL. 7, 14).
