Scheda

CSTD - Denominazione	Nuoro
CSTA	capoluogo municipale
ZUR - ZONA URBANA	
ZURD - Denominazione	zona centrale
OG - OGGETTO	
OGT - OGGETTO	
OGTT - Tipo	chiesa
OGTD - Denominazione	Chiesa di San Carlo
OGA - ALTRA DENOMINAZIONE	
OGAG - Genere di denominazione	idiomatica
OGAD - Denominazione	Santu Caralu
RV - GERARCHIA	
RVE - RIFERIMENTO VERTICALE	
RVEL - Livello	bene individuo
CR - RIFERIMENTI GEO-TOPOGRAFICI	
CRD - COORDINATE	
CRDR - Sistema di riferimento	UTM
CRDX - Longitudine significativa	32TNK6355
CRDY - Latitudine significativa	32TNK2895
CRDZ - Altitudine significativa	530 slm
UB - UBICAZIONE	
CTS - CATASTO	
CTSF - Foglio	45/C
CTSD - Data foglio	1940
CTSP - Particelle	D
UBV - UBICAZIONE	
UBVA - Genere dell'affaccio	principale
UBVD -

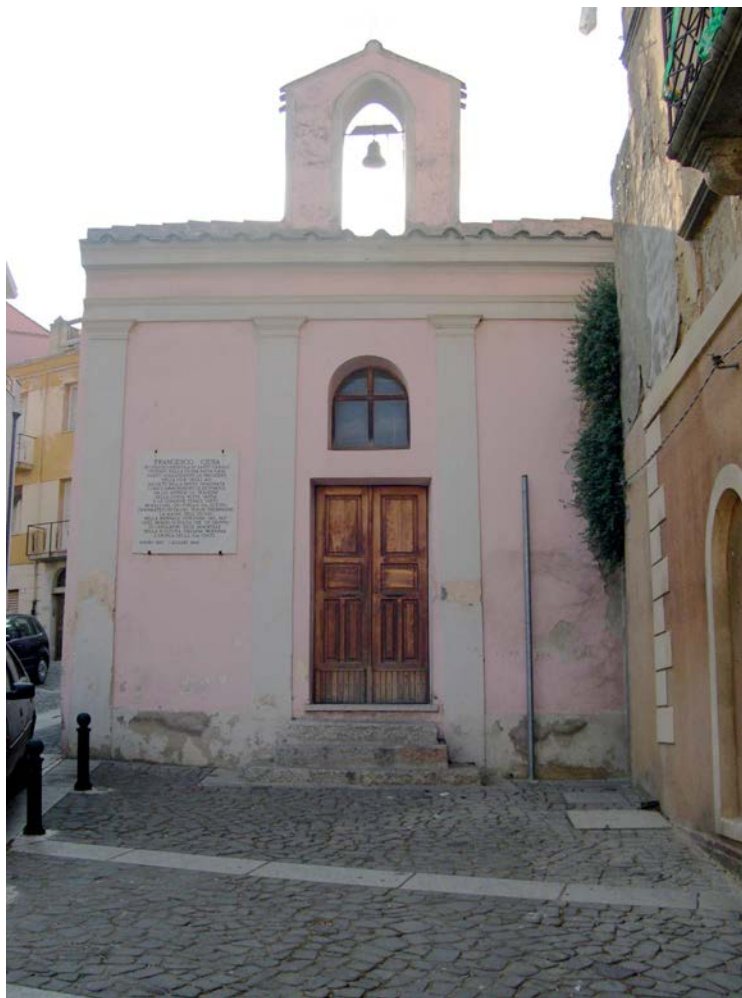
FTAP - Tipo	fotografia digitale
FTAN - Codice identificativo	6(SBAPPSADSS118787)
FTAT - Note	facciata (2003)

STCR - Riferimento alla parte	facciata -architrave sovrastante l'ingresso
STCC - Stato di conservazione	pessimo
STCO - Indicazioni specifiche	evidente lesione a 45° sull'architrave che si congiunge con la finestra sovrastante. Il fatto che sia in parte visibile anche all'interno fa ipotizzare che si tratti di una lesione profonda.

STCR - Riferimento alla parte	intonaco facciata
STCC - Stato di conservazione	pessimo
STCO - Indicazioni specifiche	sono presenti numerosi distacchi di intonaco e degrado alla base dovuto a umidità saliente per capillarità. Alcune piante presenti sulla murature di uno stabile a confine favoriscono il ristagno di umidità

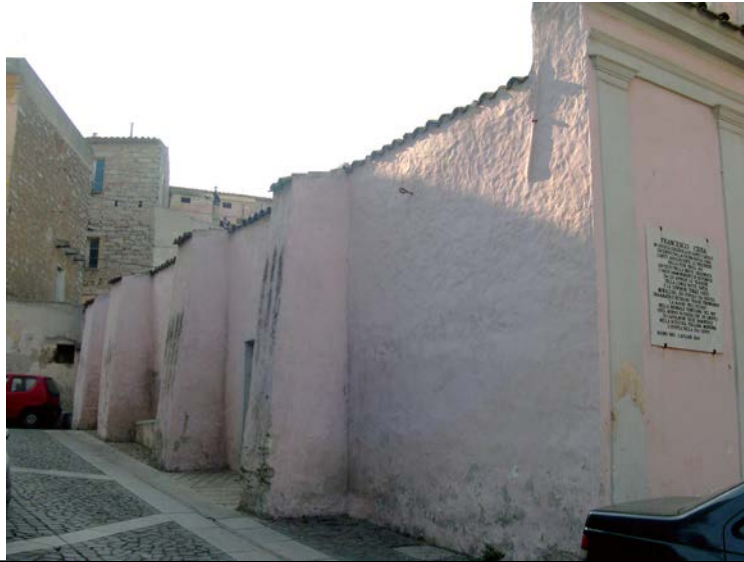
FTAP - Tipo	fotografia digitale
FTAN - Codice identificativo	8(SBAPPSADSS118789)
FTAT - Note	fianco sinistro (2003)

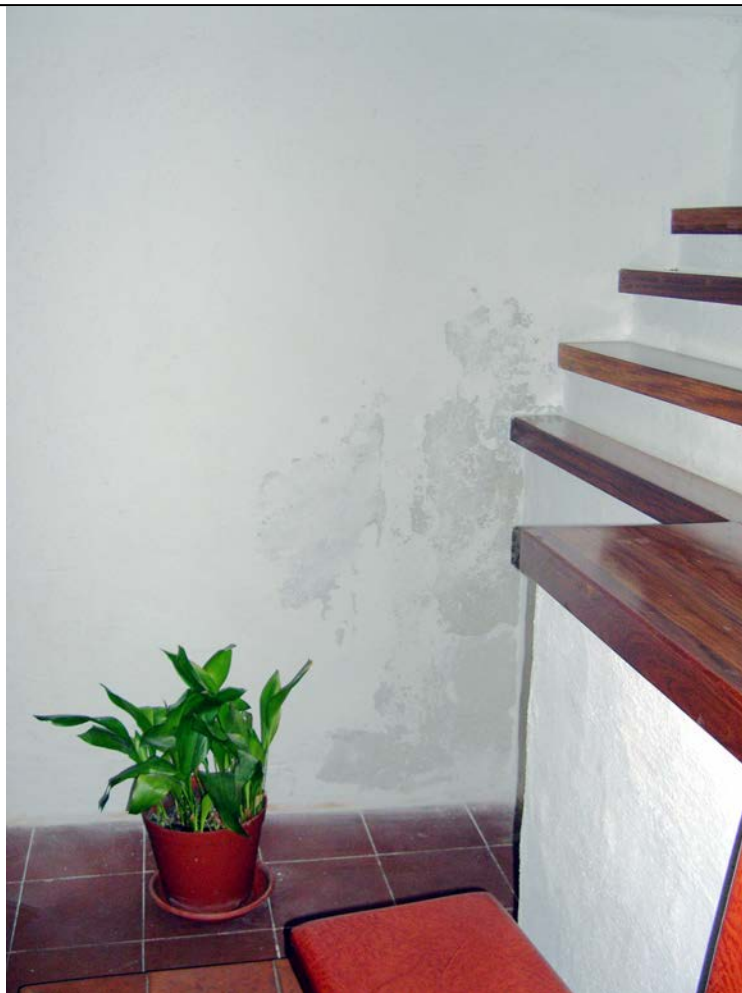
MC - METADATI DI CATALOGAZIONE	
FTA - DOCUMENTAZIONE FOTOGRAFICA	
FTAP - Tipo	fotografia digitale
FTAN - Codice identificativo	15(SBAPPSADSS118796)
FTAT - Note	degrado parete presbiterio (2003)
MM - METADATI DATO MULTIMEDIALE	
MMT - METADATI TECNICI DATO MULTIMEDIALE	
MMTO - Nome file originale	S59001B0.jpg

STCR - Riferimento alla parte	intonaco interno nell'intero bene
STCC - Stato di conservazione	discreto
STCO - Indicazioni specifiche	fanno eccezione alcuni punti dell'interno (vedi voce specifica)
STC - STATO DI CONSERVAZIONE	
STCR - Riferimento alla parte	intonaco interno lato sinistro presbiterio
STCC - Stato di conservazione	pessimo
STCO - Indicazioni specifiche	sono evidenti vaste zone di umidità alla base proveniente tuttavia dalla copertura a causa della mancanza di alcuni coppi del manto
STC - STATO DI CONSERVAZIONE	
STCR - Riferimento alla parte	muratura prima campata lato destro e sinistro
STCC - Stato di conservazione	discreto
STCO - Indicazioni specifiche	modeste lesioni a 45° sulle parete laterali probabilmente da ricondurre a un quadro di degrado generale comprendente anche la facciata dovuto all'abbassamento del piano di calpestio nella 1°campata
STC - STATO DI CONSERVAZIONE	
STCR - Riferimento alla parte	intonaci esterni lato lungo

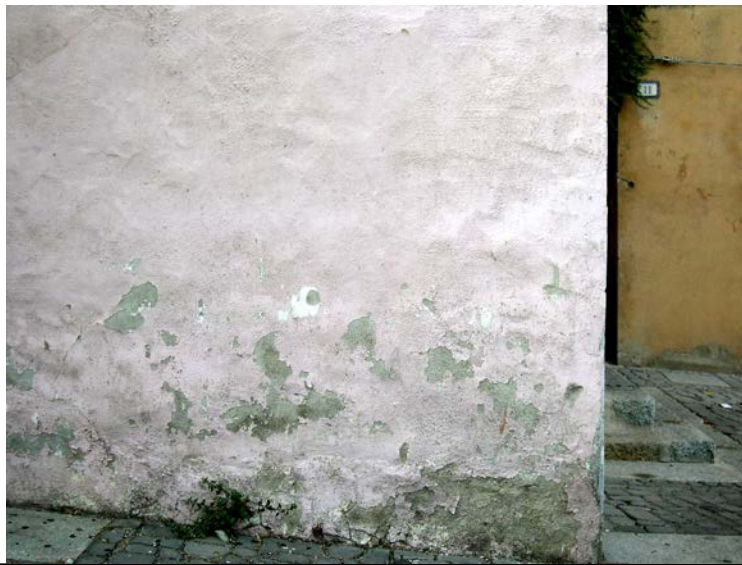
FTAP - Tipo	fotografia digitale
FTAN - Codice identificativo	16(SBAPPSADSS118797)
FTAT - Note	degrado parete sinistra esterna (2003)

STCC - Stato di conservazione	pessimo
STCO - Indicazioni specifiche	distacchi e esfoliazioni, umidità saliente per capillarità
STC - STATO DI CONSERVAZIONE	
STCR - Riferimento alla parte	dipinti all'interno delle nicchie
STCC - Stato di conservazione	pessimo
STC - STATO DI CONSERVAZIONE	
STCR - Riferimento alla parte	pavimento
STCC - Stato di conservazione	pessimo
STCO - Indicazioni specifiche	il pavimento in piastrelle di cotto è scheggiato in numerosi punti

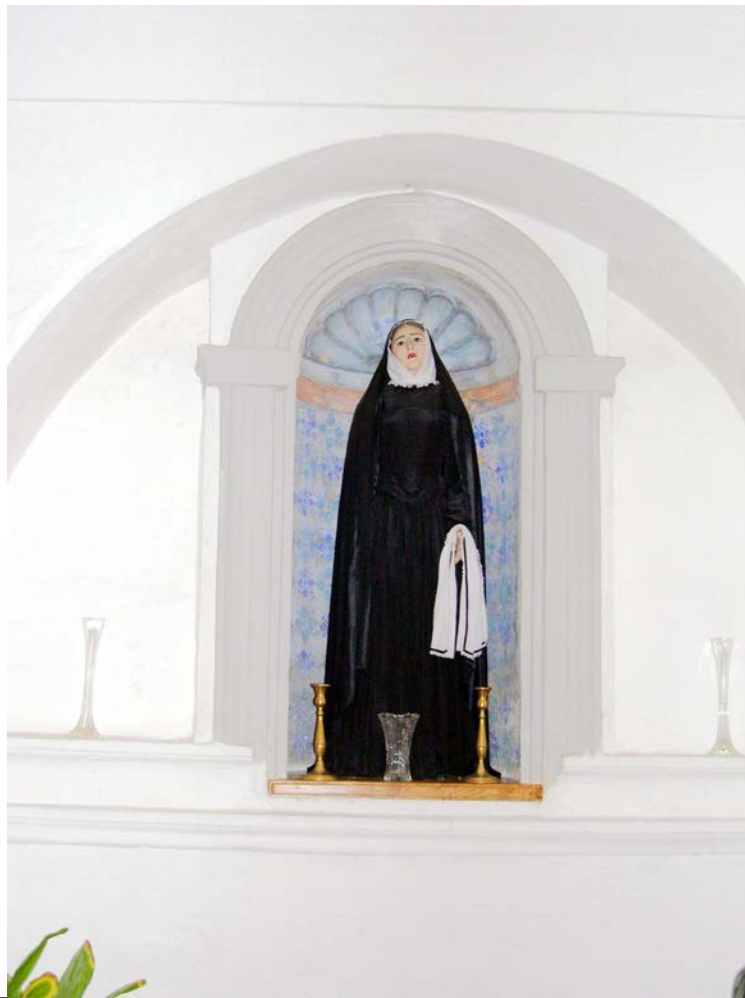
FTAP - Tipo	fotografia digitale
FTAN - Codice identificativo	17(SBAPPSADSS118798)
FTAT - Note	nicchia parete destra (2003)
