A	N. CATALOGO GENERALE	N. CATALOGO INTERNAZIONALE

MINISTERO DELLA PUBBLICA ISTRUZIONE DIREZ. GEN. DELLE ANTICHITÀ E BELLE ARTI	REGIONE	N.
CODICI	12/00-16-467 AU. 19	ITA:	SOPRINTENDENZA MONUMENTI- ROMA	49	LAZIO
PROVINCIA E COMUNE LT. ITRI			DESCRIZIONE		
33	LUOGO Via S.Maria Maggiore		Pianta:		
OGGETTO chiesa di S.Maria Maggiore			originariamente rettango- lare con il campanile a		
CATASTO prov.di Latina Foglio 1 della mappa urbana di Itri lettere M ed N, mappali 701/4 e 702/4			base trapezoidale, fu poi trasformata in croce latina		
CRONOLOGIA prob. sec XIII (prima metà), ampliata nel sec. XVIII			Croce che presenta però fortissime irregolarità		
AUTORE ignoto			nelle inclinazioni dei bracci		
DEST. ORIGINARIA chiesa collegiata di S.Maria di Itri

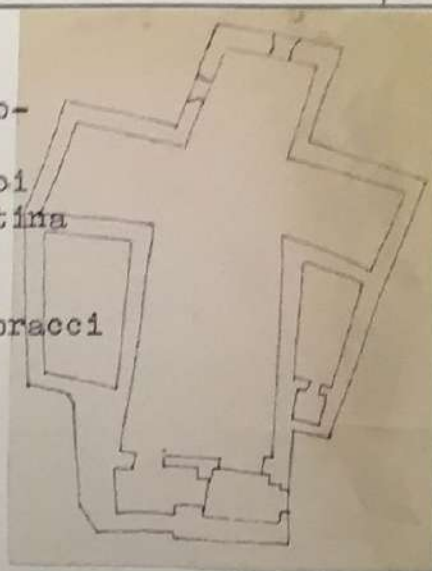
Pianta quota 0.00

TIPOLOGIA EDILIZIA - CARATTERI COSTRUTTIVI					
PIANTA croce latina irregolare					
COPERTURE inesistenti					
VOLTE o SOLAI rimane una volta a vela nel braccio destro del transetto e una volta a crociera in corr. del campanile.					
SCALE -----					
TECNICHE MURARIE muratura in pietra non squadrata; lesene e decorazioni interne in blocchetti di tufo giallo squadrati.					
PAVIMENTI rimane una parte di pavimento in mattonelle di grani- glia bianche e nere di cm. 25X25					
DECORAZIONI ESTERNE -----					
DECORAZIONI INTERNE affreschi del XIII sec. stucchi del XVIII sec.					
ARREDAMENTI -----					
STRUTTURE SOTTERRANEE resti dell'oratorio di S.Gregorio e Antonio abate, posto sotto la chiesa, con ingresso indipendente, distrutto dal crollo del pavimento della chiesa soprastante.

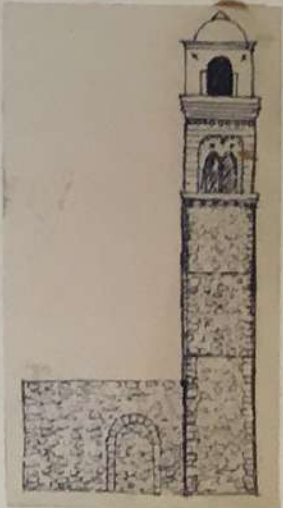
N. I: vista dal portale di ingresso

Facciata:
Praticamente inesistente visto lo stato di rudere in cui si trova oggi la chiesa. Rimane un basso muro di pietra non squadrata e non intonacata, nel quale si legge ancora la traccia di una porta d'ingresso ad arco, ora murata. L'elemento dominante resta così il campanile della chiesa originaria del XIII sec.

La costruzione originaria risalente al XII secolo è stata notevolmente modificata durante i secoli XVII e XVIII. Bombardata durante la II guerra mondiale, è oggi un rudere abbandonato. Una rampa di scale in pietra conduce ad una struttura sotterranea, probabile oratorio di S. Gregorio e S. Antonio Abate, databile intorno alla metà del XV secolo.
