MINISTERO DELLA PUBBLICA ISTRUZIONE
DIREZ. GEN. DELLE ANTICHITÀ E BELLE ARTI

SOPRINTENDENZA MONUMENTI-ROMA

LUOGO ITRI: collina di S.Cristoforo

OGGETTO chiesa di S.Cristoforo

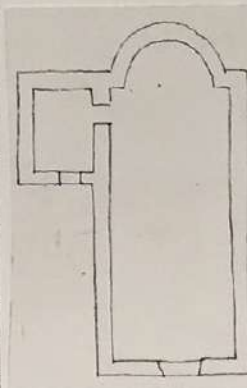
Prospetto principale:
la facciata, in blocchi
di pietra a vista, è
estremamente semplice.
Il portale, unico acces-
so alla chiesa, è costru-
ito in blocchi di pietra squa-
drata, così come di pietra
sono i conci che formano l'occhiale
posto al di sopra ed in asse con lo s-
tesso.

Pianta:
a forma rettangolare con un'unica
navata terminante in un'abside se-
micircolare. Rimane, sebbene in condi-
zioni di rovina, una delle tre volte
a crociera. A sinistra dell'abside
una seconda porta d'accesso ad un
corpo rettangolare, probabilmente
la sacrestia.
