<b>LUOGO:</b> Via Messerandrea					
<b>OGGETTO:</b> Avanzi di struttura muraria					
<b>CATASTO:</b> F° 20, part. 708					
<b>CRONOLOGIA:</b> I sec. a.C. (I metà)					
<b>AUTORE:</b> =					
<b>DEST. ORIGINARIA:</b> Cinta muraria romana; muretto di contenimento; in parte, fondazione di edificio recente.					
<b>USO ATTUALE:</b> Nessuno					
<b>PROPRIETÀ:</b>					
<b>VINCOLI LEGGI DI TUTELA: P.R.C. E ALTRI:</b>					
<b>PIANTA:</b> Posizione inserita in edificio recente e in parte isolata.					
<b>NUMERO DEI PIANI:</b> Nessuno					
<b>COPERTURE:</b> Copertura distrutta					
<b>VOLTE o SOLAI:</b> Nessuna					
<b>SCALE:</b> Nessuna					
<b>TECNICHE COSTRUTTIVE:</b> Muratura a sacco in spezioni lapidei legati con malta a base di sabbia e calce, rivestimento in "opus q.reticulatum"					
<b>PAVIMENTI:</b> Nessuno					
<b>DECORAZIONI ESTERNE:</b> Nessuna					
<b>DECORAZIONI INTERNE:</b> Nessuna					
<b>ARREDAMENTI:</b> Nessuno

COSENZA - VIA MESSERANDREA

Prospetto muro in  
"Opus quasi reticulatum"

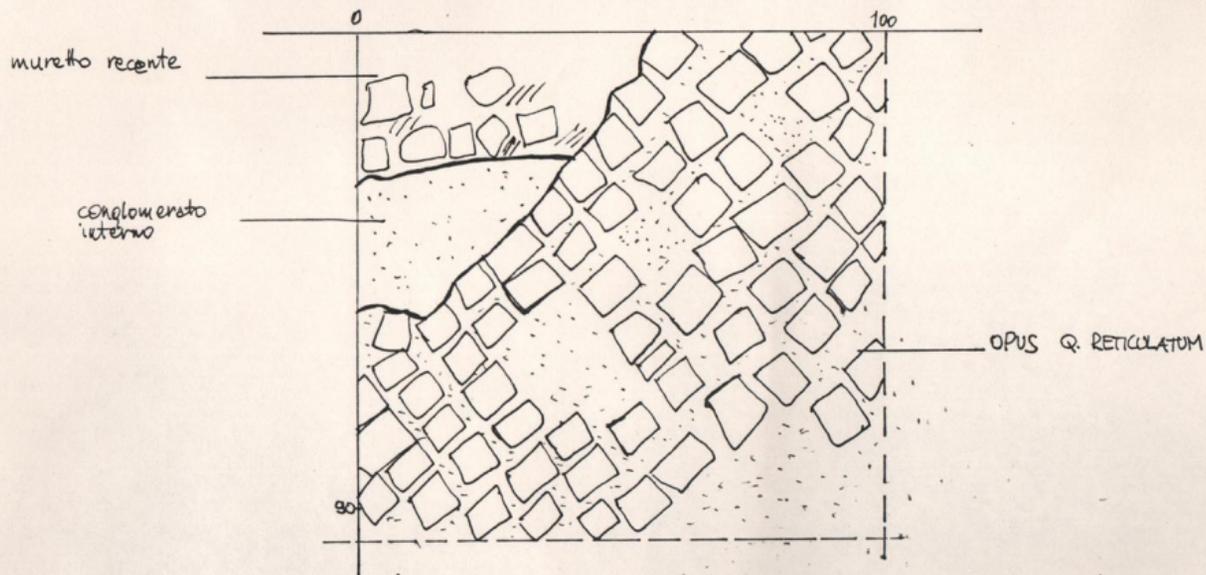
MINISTERO PER I BENI CULTURALI E AMBIENTALI DIREZ. GEN. DELLE ANTICHITA' E BELLE ARTI Soprintendenza B.A.A.A.S. Cosenza	REGIONE 14 CALABRIA	N.
ALLEGATO N. 13

SCALA 1:10

La datazione della struttura muraria si basa sull'analisi ed identificazione della tecnica costruttiva : l'"opus quasi reticulatum" (datato tra il 100 e il 55 a.C., BIBL.6, 501) consiste in un rivestimento di un nucleo cementizio ("opus caementicium") di spezzoni lapidei e ciottoli, legati con malta, eseguito con blocchetti di diverso materiale (tufo, selce, calcare e, raramente, cotto o marmo a seconda dei materiali disponibili localmente) squadriati, con i lati ad angoli irregolari e disposti obliquamente, secondo linee di pendenza anch'esse irregolari. L'"opus q.reticulatum" abbonda nei paesi a fondo calcareo, per la difficoltà di taglio del materiale stesso e perdura in questi paesi anche quando a Roma cade in disuso, lasciando posto dapprima all'"opus reticulatum" (All.14)

Il danneggiamento della struttura muraria risulta evidente nella grossa lacuna tra i due spezzoni di muro e nel rivestimento in "opus q.reticulatum", il quale presenta erosione di alcuni blocchetti di calcare e assenza degli stessi nei punti in cui rimane visibile solo il legante.
