COSENZA - VIA MARTIRANO

Prospetto muro in
 "Opus quasi reticulatum"

| A | N. CATALOGO GENERALE | N. CATALOGO INTERNAZIONALE | MINISTERO DEI BENI CULTURALI E AMBIENTALI UFFICIO CENTRALE PER I BENI A.A.A.S. - I.C.C.D. | REGIONE | N. 2 |
|--|---|---|--|---|--|
| PROVINCIA E COMUNE: CS COSENZA LUOGO: Via Martirano + RAM OGGETTO: Avanzi di struttura muraria CATASTO: part. 410. CRONOLOGIA: I sec. a.C. (I metà) AUTORE: = DEST. ORIGINARIA: Cinta muraria romana; fondazione di edificio moderno (XIX°). USO ATTUALE: nessuno PROPRIETÀ: VINCOLI LEGGI DI TUTELA: P.R.G. E ALTRI: | | | DESCRIZIONE: 1) Schema della pianta della struttura non identificabile in quanto quest'ultima si trova in stato di rudere ed inoltre è stata obliterata da mura-ture moderne (probabilmente relative a costruzioni '800sche) che ne hanno ridotto l'alzato, non più leggibile. L'ubicazione della struttura origi-naria rispetto al sedime è relativa ad una situa-zione di pendio in direzione N/S, in quanto la struttura era posta in posizione digradante rispet-to ad altura (Colle S.Pancrazio). Il tipo edilizio cui il rudere si può ricondurre è relativo a strut-tura muraria di cinta fortificata. 2) Configurazione volumetrica e

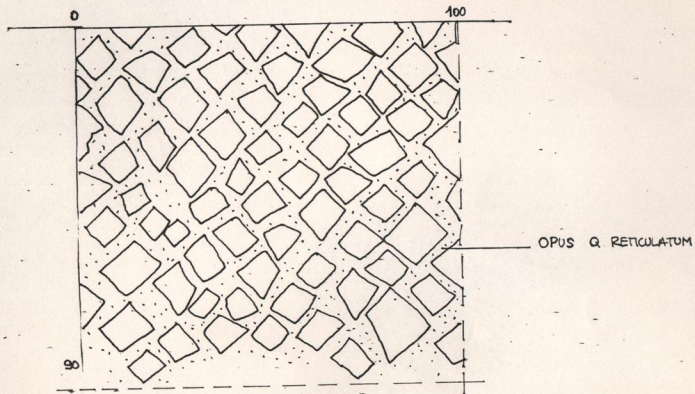
| ALLEGATO N. 2 | | | | | |

Danneggiamento superficiale dei blocchetti di calcare del rivestimento del rudere : presentano annerimento dovuto a fuoco; alcuni blocchetti risultano spezzati o mancanti per lo stato di abbandono in cui versa il rudere.

SCALA 1:10

| A | N. CATALOGO GENERALE | N. CATALOGO INTERNAZIONALE | MINISTERO DEI BENI CULTURALI E AMBIENTALI UFFICIO CENTRALE PER I BENI A.A.A.S. - I.C.C.D. | REGIONE | N. 2 |
|--|---|---|--|---|--|
| TECNICHE COSTRUTTIVE: Muratura a sacco in spezzoni lapidei legati con malta a base di sabbia e calce e rivestimento in "opus q.reticulatum" | | | | | |
