| A | N. CATALOGO GENERALE | N. CATALOGO INTERNAZIONALE | MINISTERO PER I BENI CULTURALI E AMBIENTALI DIREZ. GEN. DELLE ANTICHITA' E BELLE ARTI | REGIONE | N. |
|--|---|---|--|---|---|
| PROVINCIA E COMUNE: CATANIA LUOGO: Piazza Santa Maria di Gesù, 18 OGGETTO: CHIESA DI SANTA MARIA DI GESU' CATASTO: foglio 22 - particella CRONOLOGIA: sec. XVIII - resti antecedenti al terremoto AUTORE: Fra Liberato (?) DEST. ORIGINARIA: culto USO ATTUALE: culto PROPRIETA': Arcidiocesi di Catania VINCOLI LEGGI DI TUTELA: P.R.G. E ALTRI: c.s. | | | DESCRIZIONE: <p>(5605237) Roma, 1975 - Ist. Poligr. Stato - S. (c. 400.000)</p> <p>La chiesa ha semplice impianto ad aula rettangolare con profondo presbiterio. Sul lato settentrionale sorge una nobiliare cappella (privata), che conserva, nella monofora gotica di prospetto, sicura testimonianza della edificazione antecedente al 1693.</p> <p>Il prospetto è monofastigiato, con solido timpano triangolare e due paraste bicrome ai lati. Portali, finestre laterali, medaglione semicircolare xx con la raffigurazione della Vergine, e la finestra alta centrale, impreziosiscono la nuda superficie intonacata compresavi.</p> | | |

comune: CATANIA
 luogo: PIAZZA SANTA

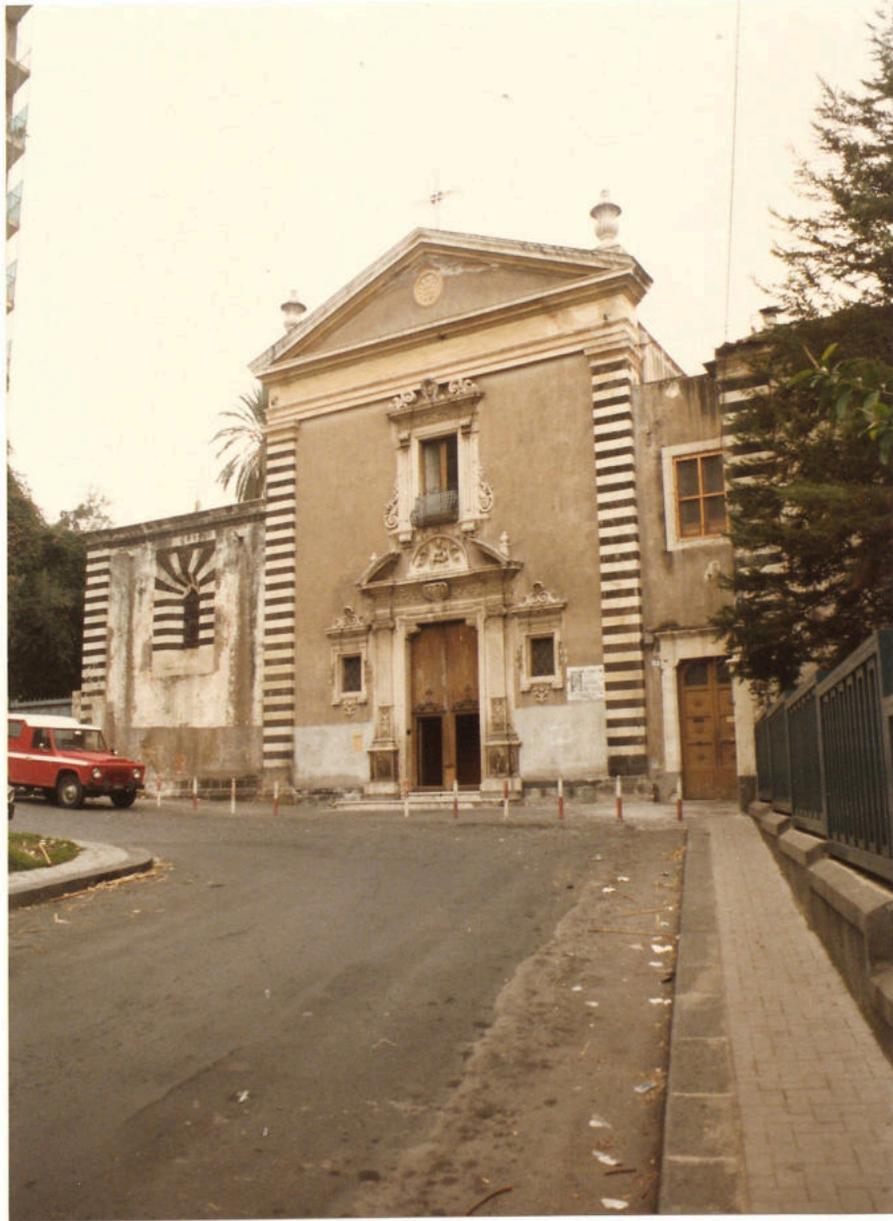
PROSPETTO

comune: CATANIA
 luogo: PIAZZA SANTA MARIA DI GESU'
 oggetto: CHIESA SANTA MARIA DI GESU'

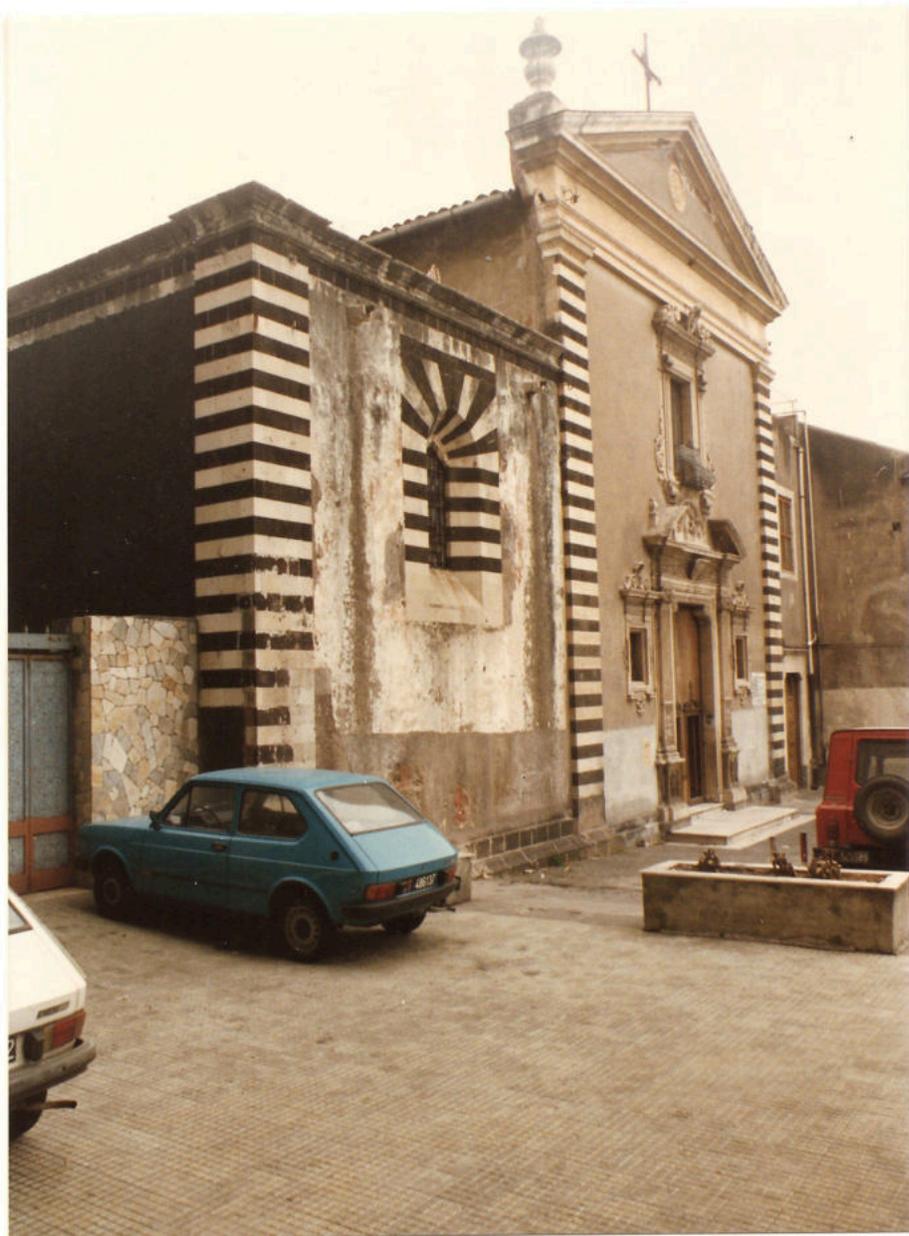
VISTA D' INSIEME

comune: CATANIA
 luogo: PIAZZA SANTA MARIA DI GESU'
 oggetto: CHIESA SANTA MARIA DI GESU'
