| A | N. CATALOGO GENERALE | N. CATALOGO INTERNAZIONALE | MINISTERO PER I BENI CULTURALI E AMBIENTALI<br>DIREZ. GEN. DELLE ANTICHITA' E BELLE ARTI | REGIONE | N. |
|---|---|---|--|---|---|
| PROVINCIA E COMUNE: Ca-Villamar | | | DESCRIZIONE: (5605239) Roma, 1975 - Ist. Poligr. Stato - S. (c. 400.000) | | |
| LUOGO: Via Antoccia | | | La Chiesa, ad aula unica, presenta due cappelle laterali contrapposte, e situate in prossimità dell'altare. L'aula è divisa in quattro campate da tre archi dei quali due sono a tutto sesto mentre il terzo è a sesto acuto. | | |
| OGGETTO: Chiesa di Antoccia | | | Le strutture di copertura, costituite da travi, travi celli secondari e tavolato sono in legno. | | |

DATA: Settembre 1978

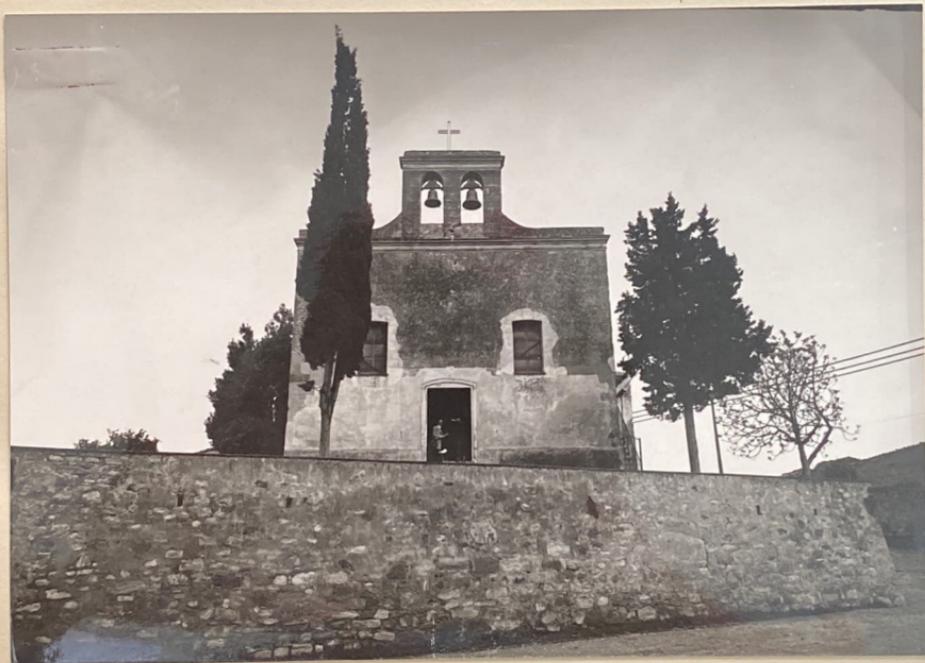
| | ALLEGATO N. <u>1c</u> CA - VILLAMAR - CHIESA DI ANTOCCIA - PROSPETTO FRONTALE | | | | |

| A | N. CATALOGO GENERALE | N. CATALOGO INTERNAZIONALE | MINISTERO PER I BENI CULTURALI E AMBIENTALI<br>DIREZ. GEN. DELLE ANTICHITA' E BELLE ARTI | REGIONE | N. |
|---|---|---|--|---|---|
| AUTORE: Ignoto | | | Nella cappella del lato destro dell'aula si trova un altare ligneo dipinto e lavorato con bamine d'oro. Le cappelle laterali ricevono la luce da finestre circolari. E' da notare il contrafforte esterno ad arco acuto in pietra squadrata, mentre purtroppo le qualità architettoniche della facciata sono celate al di sotto di un brutto intonaco grigio che la ricopre interamente. | | |

E' necessario un buon progetto di restauro per poter portare alla luce le strutture sotterranee; gli archi e i capitelli oggi ricoperti di intonaco dovrebbero essere ripuliti così come altre strutture oggi non chiare. Da segnalare anche superfettazioni da eliminare.

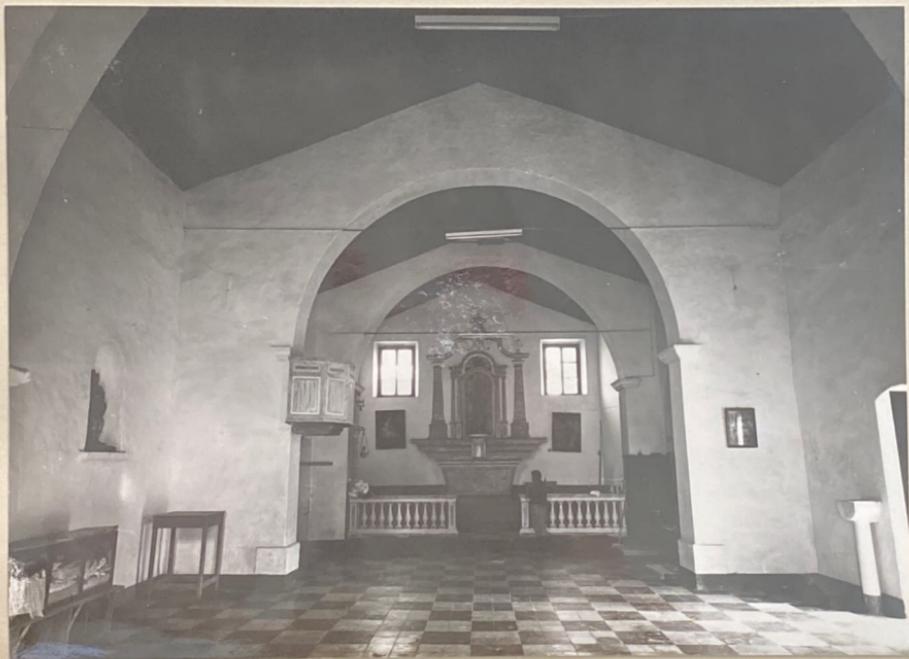
| | ALLEGATO N. 4C CA - VILLAMAR - CHIESA DI ANTOCCIA - <del>RESERVA</del> INTERNO VERSO L'ALTARE | | | | |

| A | N. CATALOGO GENERALE | N. CATALOGO INTERNAZIONALE | MINISTERO PER I BENI CULTURALI E AMBIENTALI<br>DIREZ. GEN. DELLE ANTICHITA' E BELLE ARTI | REGIONE | N. |
|---|---|---|--|---|---|
| CATASTO: F <sup>o</sup> 77411. A Mappale N <sup>o</sup> D-1160 del Comune di Villamar | | | Nell'intradosso dell'arco a sesto acuto, sotto l'intronaco, si intravedono i cassettoni molto simili a quelli della Chiesa della Madonna D'Itria. | | |
