La laveria di Monte Onixeddu si presenta attualmente allo stato di rudere segnato da oltre 30 nni di completo abbandono.

ALLEGATI	R	RIFERIMENTI ALLE FONTI DOCUMENTARIE	
ESTRATTO MAPPA CATASTALE  All. 1  FOTOGRAFIE:  All. 2,3,4,5 5 J 4 3 4 - 5 J 4 3 6 - 5 d		FOTOGRAFIE	
DISEGNI E RILIEVI:		MAPPE - RILIEVI - STAMPE;	
MAPPE:			
DOCUMENTI VARI:		ARCHIVI:	
RELAZIONI TECNICHE:			
RIFERIMENTO ALTRE SCHEDE (CSU; N	MA; RA; OA; SM; D;)::		
COMPILATORE DELLA SCHEDA:  Arch. Gianluca Zini	VISTO DEL SOPRINTENDENTE:	REVISIONI:	
DATA: Settembre 2000

OGGETTO: CA - GONNESA, Monte Onixeddu, Laveria idrogravimetrica

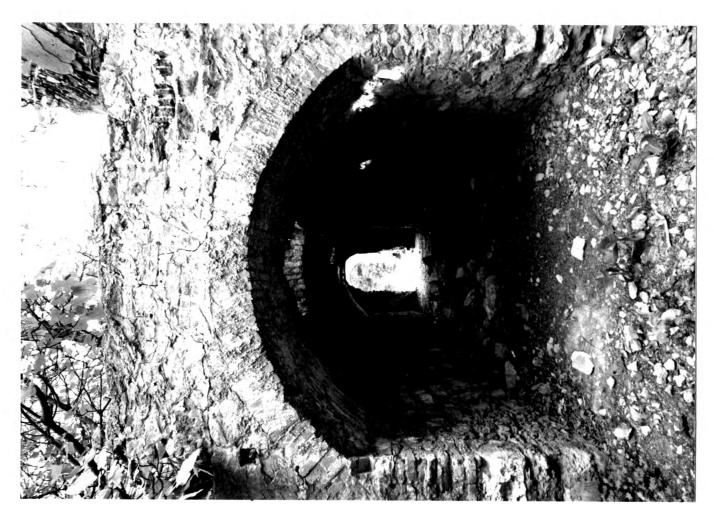
OGGETTO: CA - GONNESA, Monte Onixeddu, Laveria idrogravimetrica INTERNO

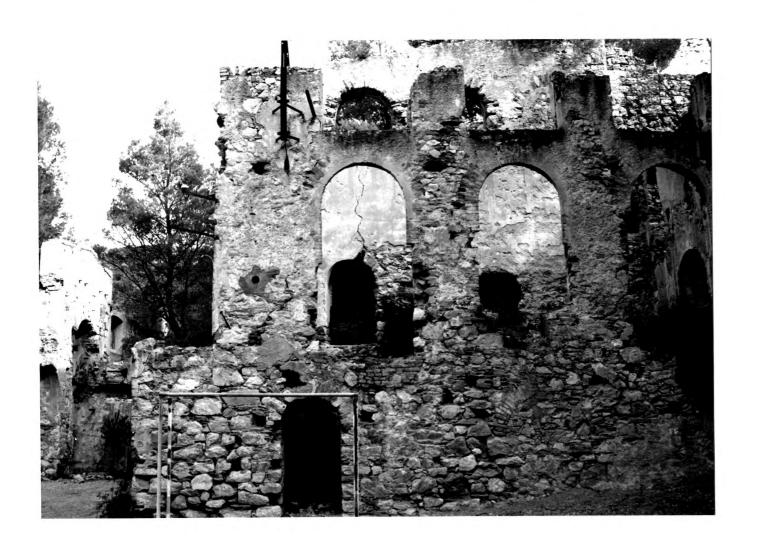
Il motivo delle arcate a tutto sesto è ripetuto anche nel prospetto verso il piazzale principale che mostra la sezione scalettata dell'intero complesso.

OGGETTO: CA - GONNESA, Monte Onixeddu, Laveria idrogravimetrica PROSPETTO SUL PLAZZALE PRINCIPALE

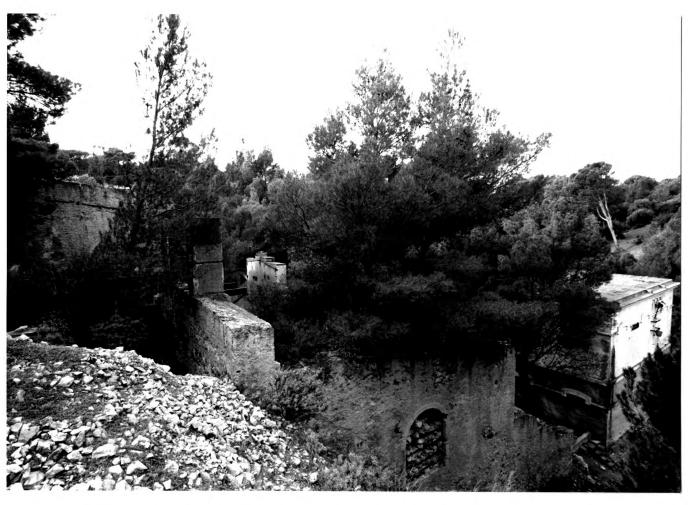
Si tratta di un complesso di quattro corpi a pianta rettangolare disposti "a cascata" contro un pendio terrazzato e che risulta accessibile inferiormente dal livello attualmente sistemato a ampo di calcio sui detriti sterili, a livello intermedio accessibile dal piazzale principale del antiere delimitato da un altro fabbricato sede in origine degli uffici e magazzini e superiormente dal piazzale di carico del minerale estratto dove sono visibili i resti delle ramogge e dal quale aveva inizio il processo di trattamento.

OGGETTO: CA - GONNESA, Monte Onixeddu, Laveria idrogravimetrica VISTA DAL PIAZZALE SUPERIORE
