10 SARDEGNA

Facciata seicentesca costituita da una timpanatura , rosone ovoidale e portone digneo.

A	N. CATALOGO GENERALE	N. CATALOGO INTERNAZIONALE	DIREZ. GEN. DELLE ANTICHITA' E BELLE ARTI	REGIONE	N.
	20/00029079	ITA:	CAGLIARI - ORISTANO	SARDEGNA	
	ALLEGATO N. 1	CA- S.ANTIOCO - FAC	CCIATA PARROCCHIACE S.ANTIOCO - FACCIATA

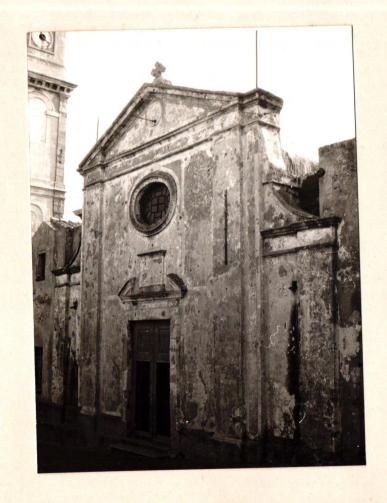
E' disegnata con leggeri rilievi verticali a lesena che dividono questa in parti proporzionali. E' intonacata tranne che nei rilievi che sono in pietra arenaria a vista. E' pure tinteggiata con colori policromi sovraposti che ne evidenziano i vari periodi di manutenzione.

Chiesto nulla osta alla soprintendenza per la pulizia e sostituzione del portone ligneo.
