OGGETTO
 tipo Chiesa
 qualificazione Comunale
 denominazione Chiesa di S. Pancrazio

Relazione Storico – Artistica

Chiesa di S. Pancrazio in Valle di Maddaloni. (Scheda 00178787)

Allegato 3 : Schema tipologico

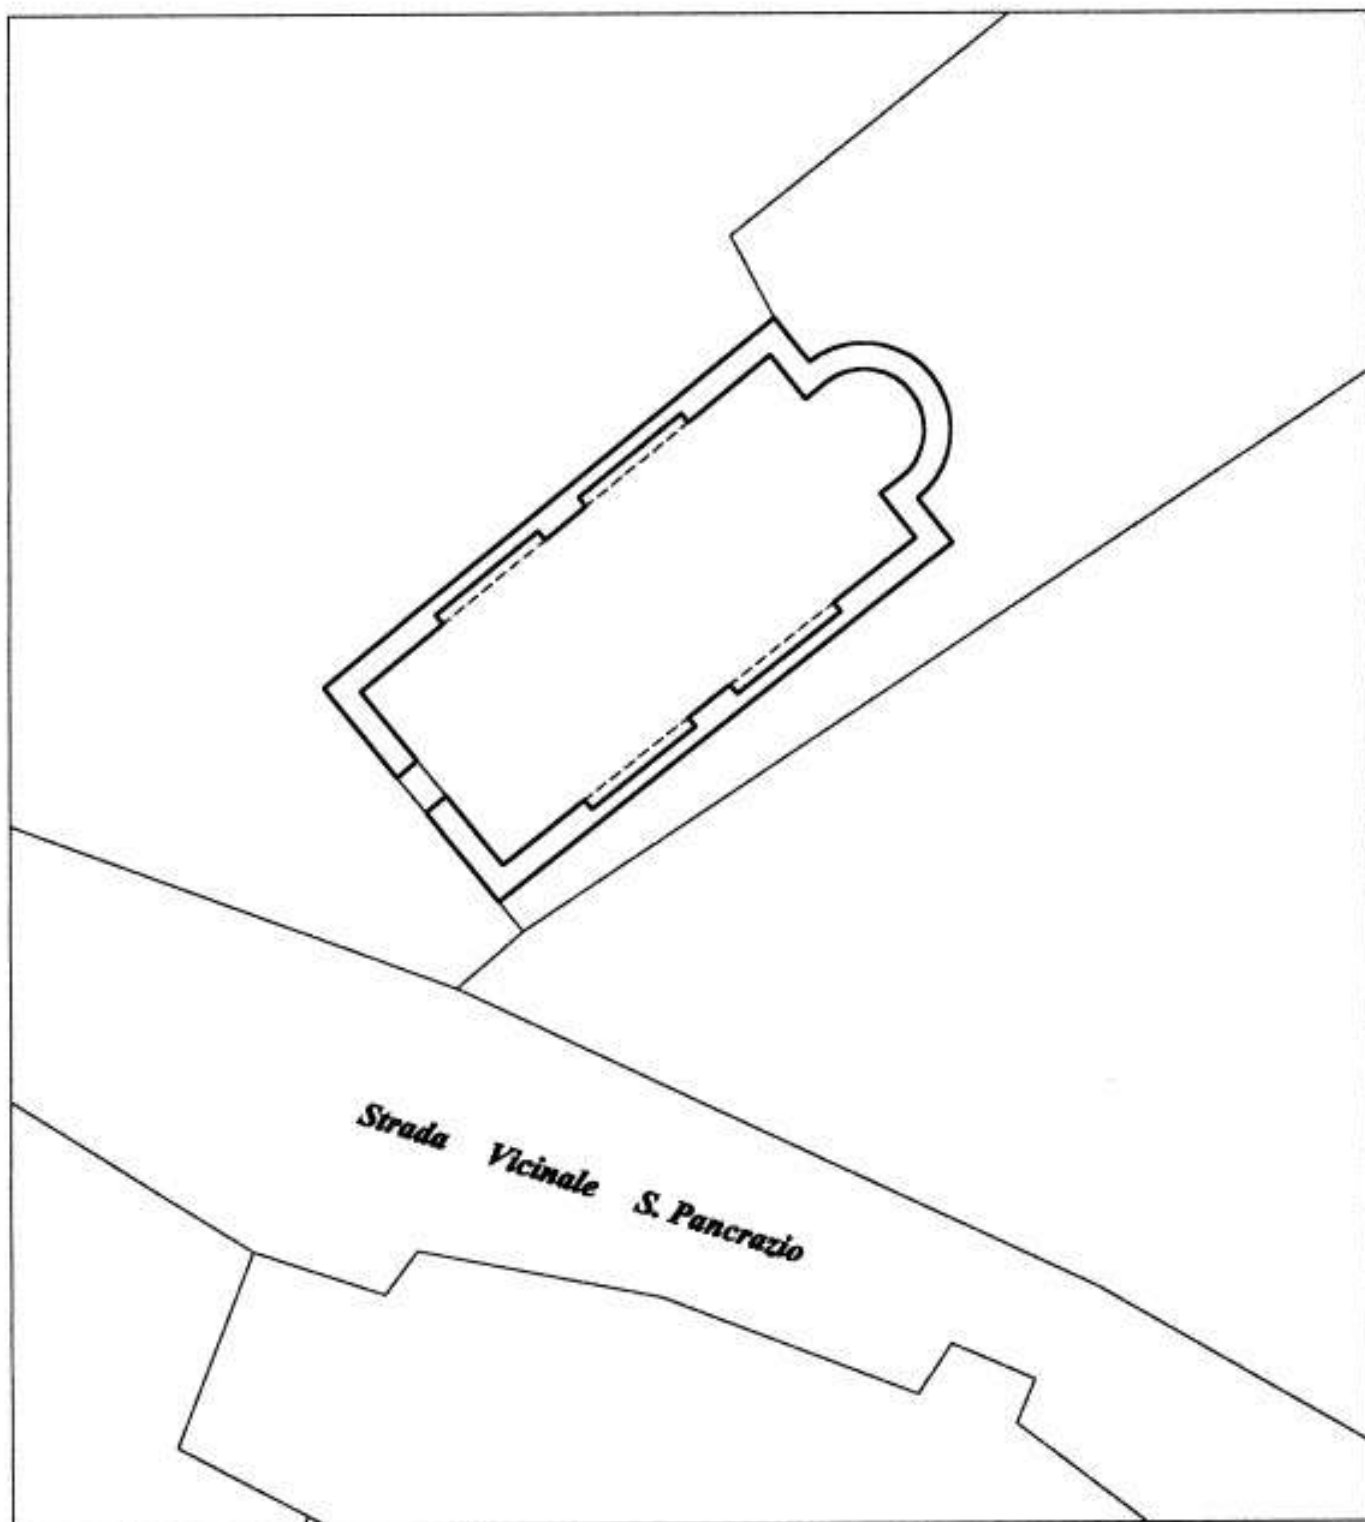
Chiesa a pianta rettangolare con abside semicircolare e arcate a tutto sesto incastonate nelle pareti laterali. Sorge su un terrapieno di circa 2 metri di altezza dal livello campagna. Le sue strutture verticali sono in muratura continua di tufo e malta cementizia. Oggi inesistente doveva avere una copertura realizzata con capriate di legno a doppia falda visibili anche dall'interno. Nelle arcate laterali si notano delle finestre monofore a feritoia riscontrabili anche nei resti del vecchio castello di Valle.

Piano terra
ad aula
rettangolare
abside semicircolare

Chiesa di S. Pancrazio
