PROVINCIA E COMUNE: SO - CHIAVENNA (SU 35)

LUOGO: BOTTONERA - VICOLO BOTTONERA

OGGETTO: Moro Pasta, Mulino Moro, Mulino Vecchio, Pastificio Moro.

COMPILATORE DELLA SCHEDA:	arch. MARCELLA RICCI	DATA:	29 giugno 1989
VISTO DEL SOPRINTENDENTE:		REVISIONI:

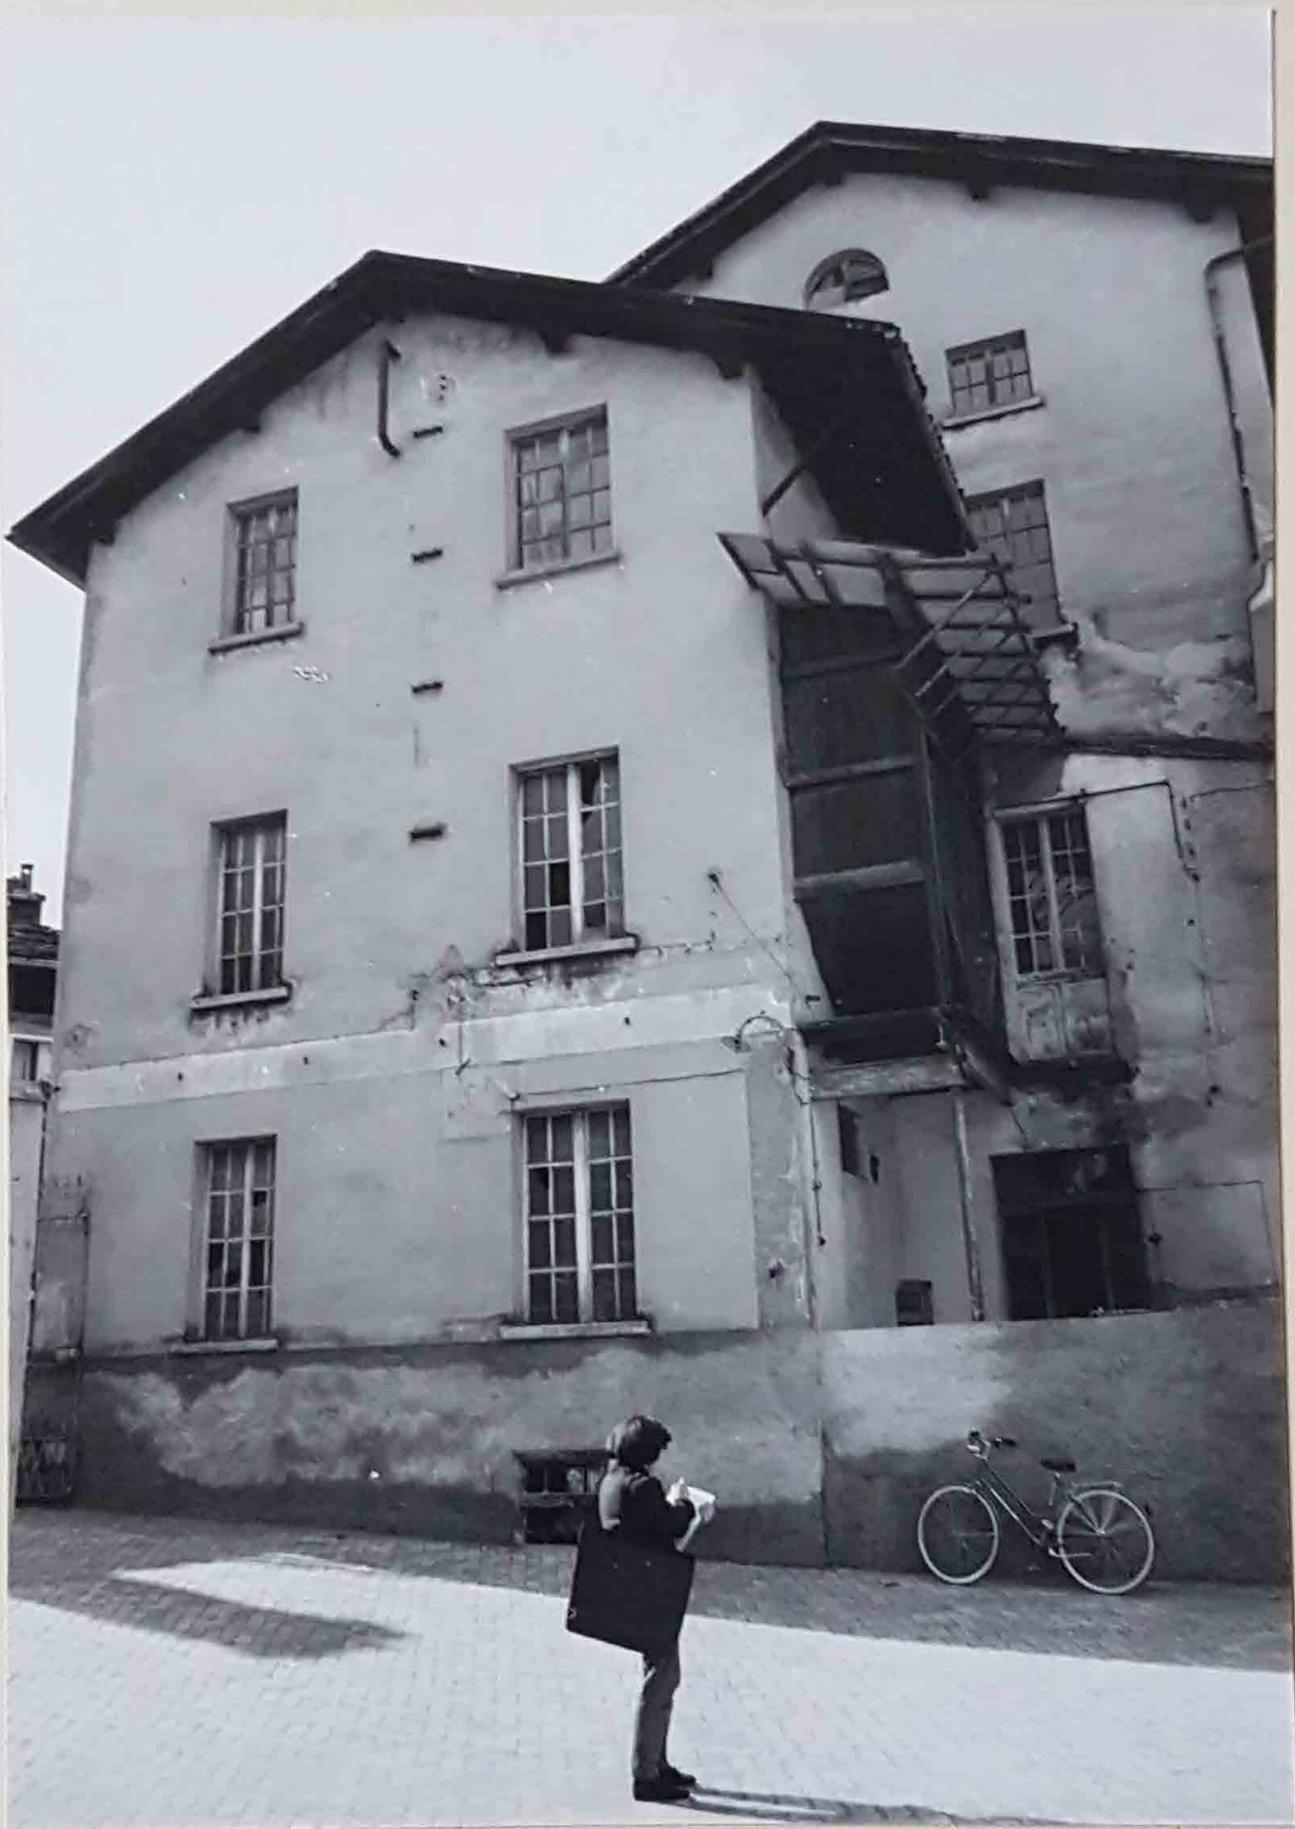
SOPRINTENDENZA PER I BENI
AMBIENTALI E ARCHITETTONICI**LOMBARDIA**ALLEGATO N. 3... fronte nord-ovest del Mulino Moro verso l'ingresso della scuola professionale
(negativo n. 70A ripresa nel marzo 1989)

3) Il prospetto con l'ingresso principale è prospiciente all'attuale scuola professionale (prospet. OVEST); il lato più corto del corpo di fabbrica maggiore forma una L con quello più basso di un piano. In corrispondenza della cuspide del tetto, il corpo maggiore è fregiato da una caratteristica finestrella ad arco semicircolare che richiama i frontoni neoclassici. Sulla destra, a livello seminterrato, è situata la condotta del canale di alimentazione della turbina. Il fronte lungo ha un andamento spezzato. Qui è sistemato un secondo ingresso di servizio nel corpo basso per caricare la materia prima.

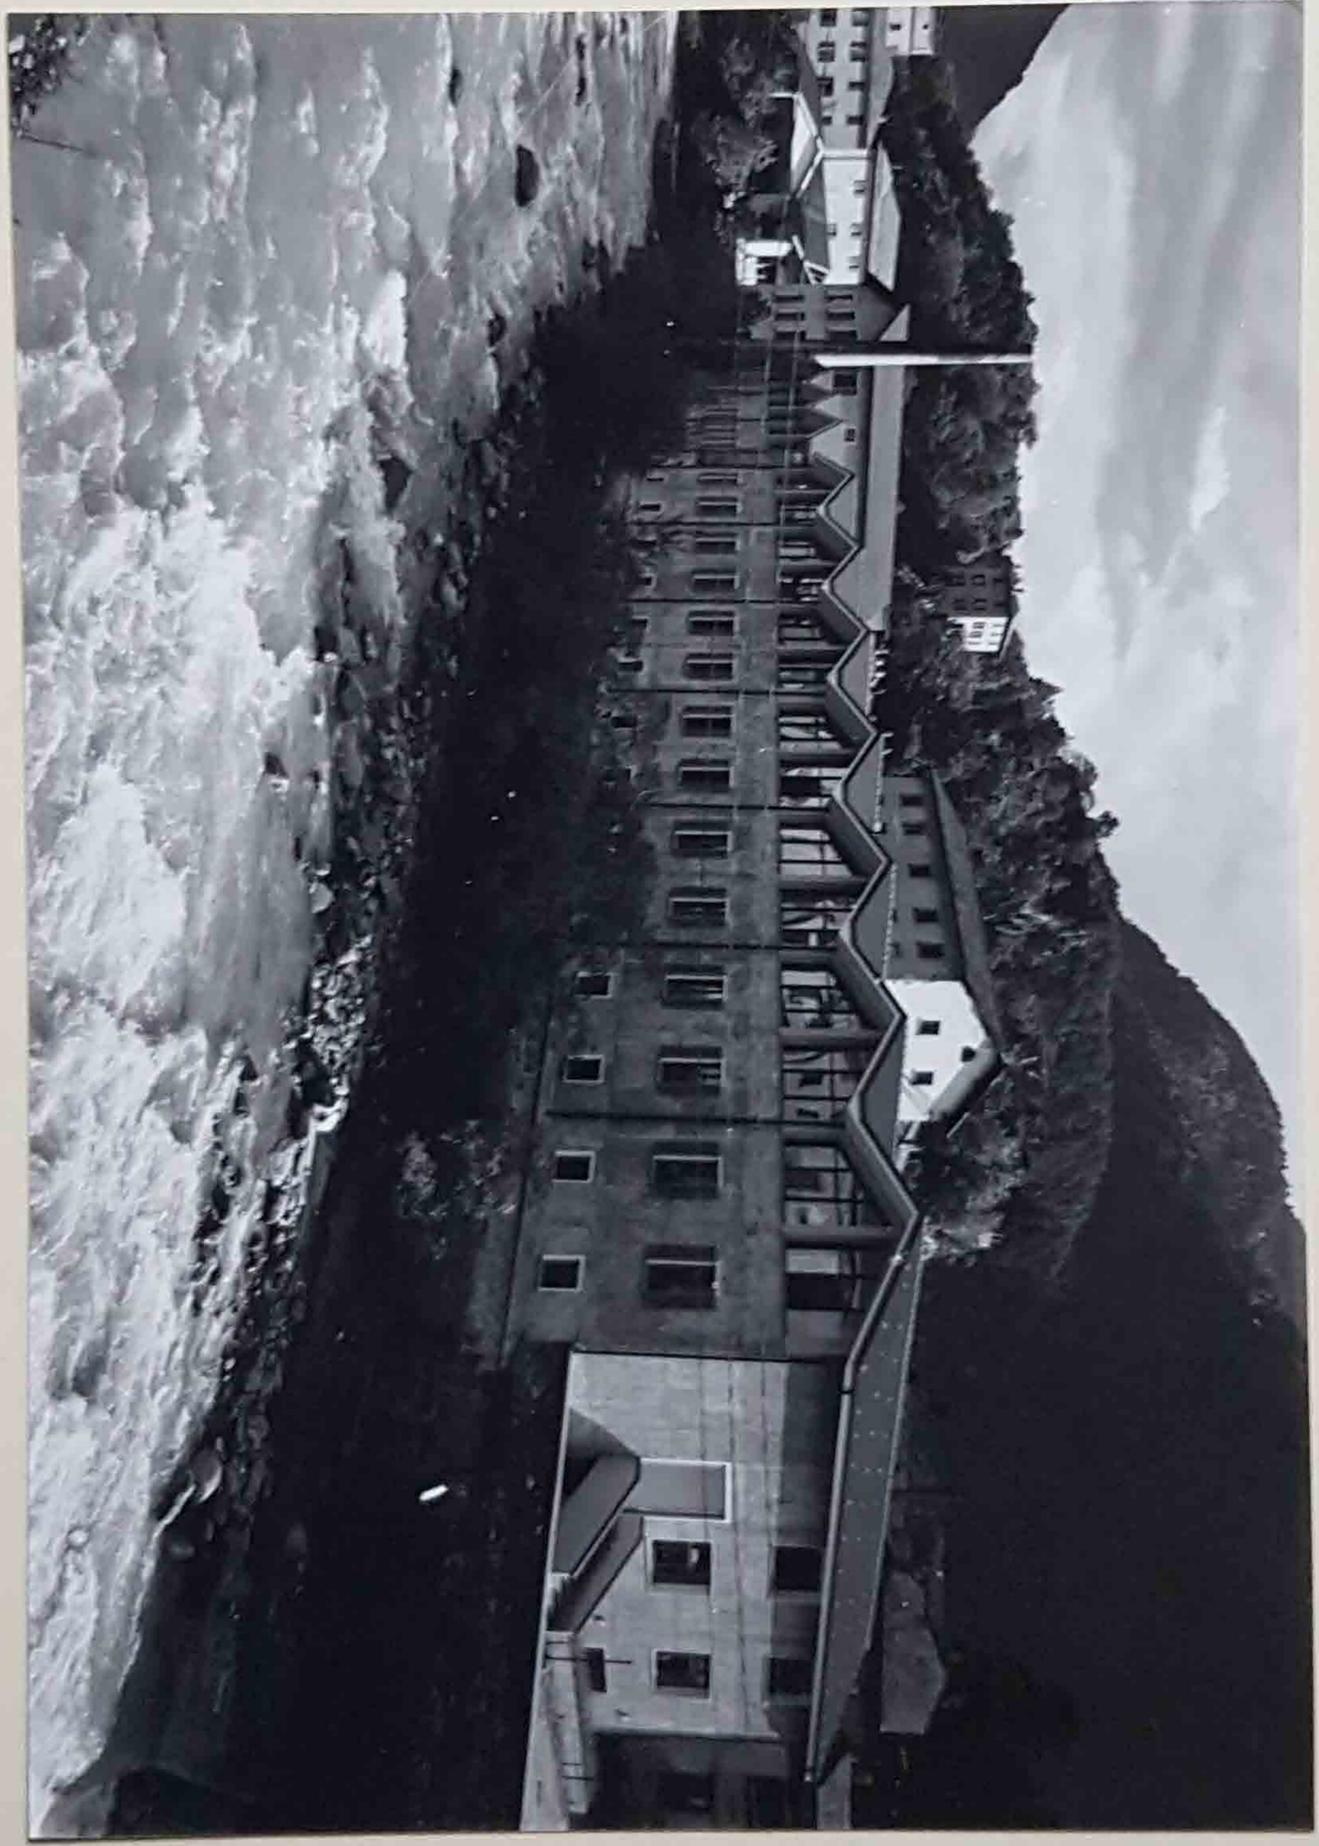
ALLEGATO N. 4...fronte del Pastificio Moro verso il Fiume Mera, gli edifici sono stati ristrutturati per ospitare un istituto professionale (confronta all. 10) negativo n. ~~10A~~ ripresa marzo 1989 (5605238) Roma, 1975 - Ist. Poligr. Stato - S. (c. 400.000)

- 1930- (circa) Viene sopraelevato il corpo maggiore del mulino di 1 piano assumendo l'attuale configurazione sia interna che esterna (all.4); il corpo minore rimane invariato.

RAPPORTI AMBIENTALI: Il mulino è adiacente ad altri corpi di fabbrica più bassi del pastificio, disposti a U intorno ad esso (all.4-16) lo separano visivamente dal fiume adiacente. Di fronte è ancora presente uno dei nuclei più antichi della zona composta da edifici con una tipologia mutata dalle costruzioni rurali a 3p. adattate alle esigenze produttive. Il carattere unitario di questa zona in parte si è perso con l'abbattimento delle costruzioni a monte del mulino (vedi vicende st.) L'edificio del mulino spicca per la sua altezza divenendo un importante riferimento visivo per la zona circostante e di orientamento della vista della città da oltre Mera.

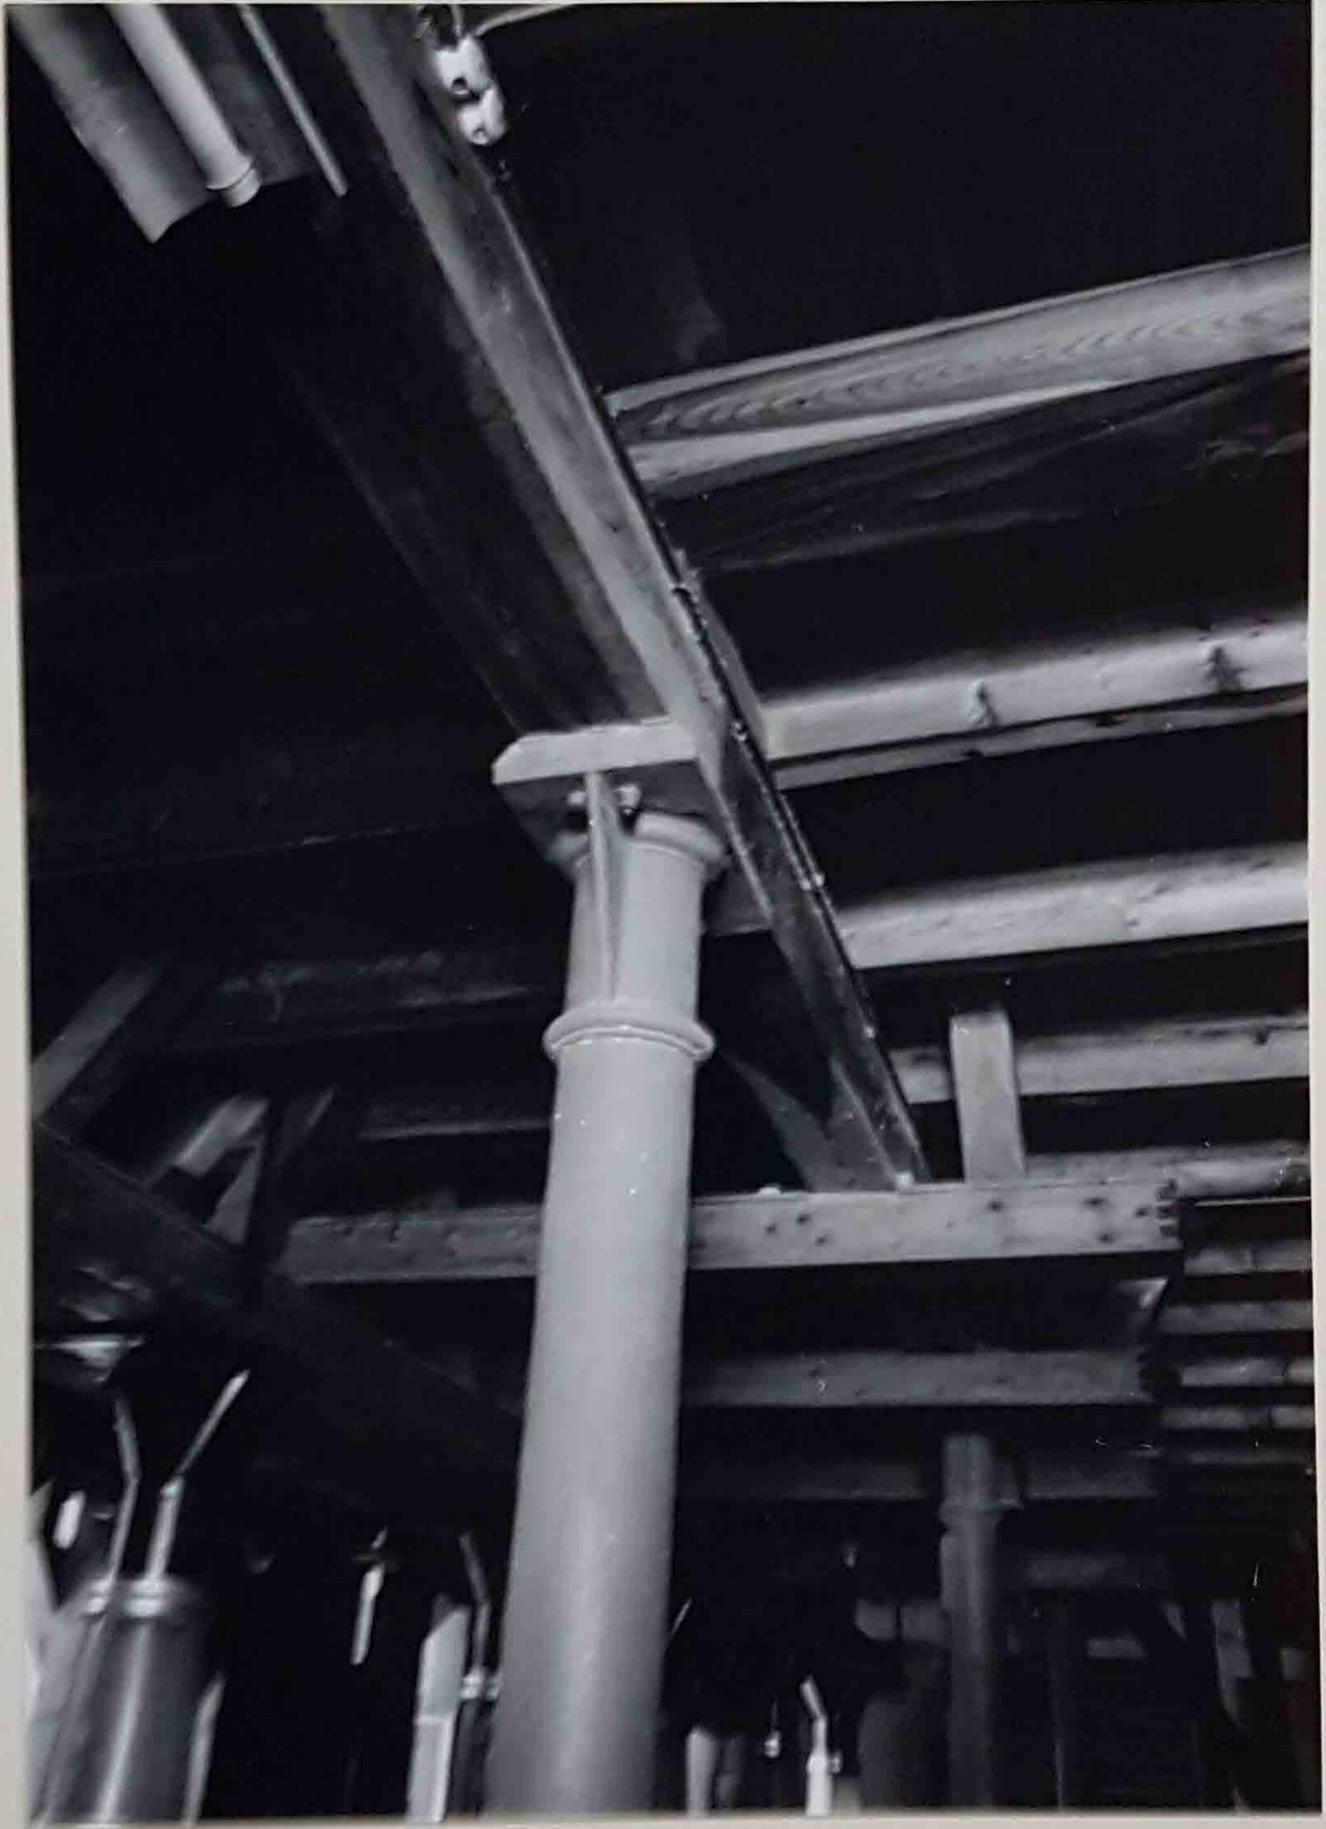
MINISTERO PER I BENI CULTURALI E AMBIENTALI DIREZ. GEN. DELLE ANTICHITA' E BELLE ARTI SOPRINTENDENZA PER I BENI AMBIENTALI E ARCHITETTONICI P.zza Duomo, 14 - MILANO	REGIONE
	03/00158962	ITA:		LOMBARDIA
	ALLEGATO N. 5 struttura interna del I piano del Mulino Moro. (negativo n. 10A ripresa marzo 1989)

2) La struttura interna del I p. nel corpo mag. è costituita da tipiche colonnine in ghisa, proprie delle strutture ottocentesche; esternamente i volumi sobri ed essenziali sono caratterizzati da finestre rettangolari squadrate.

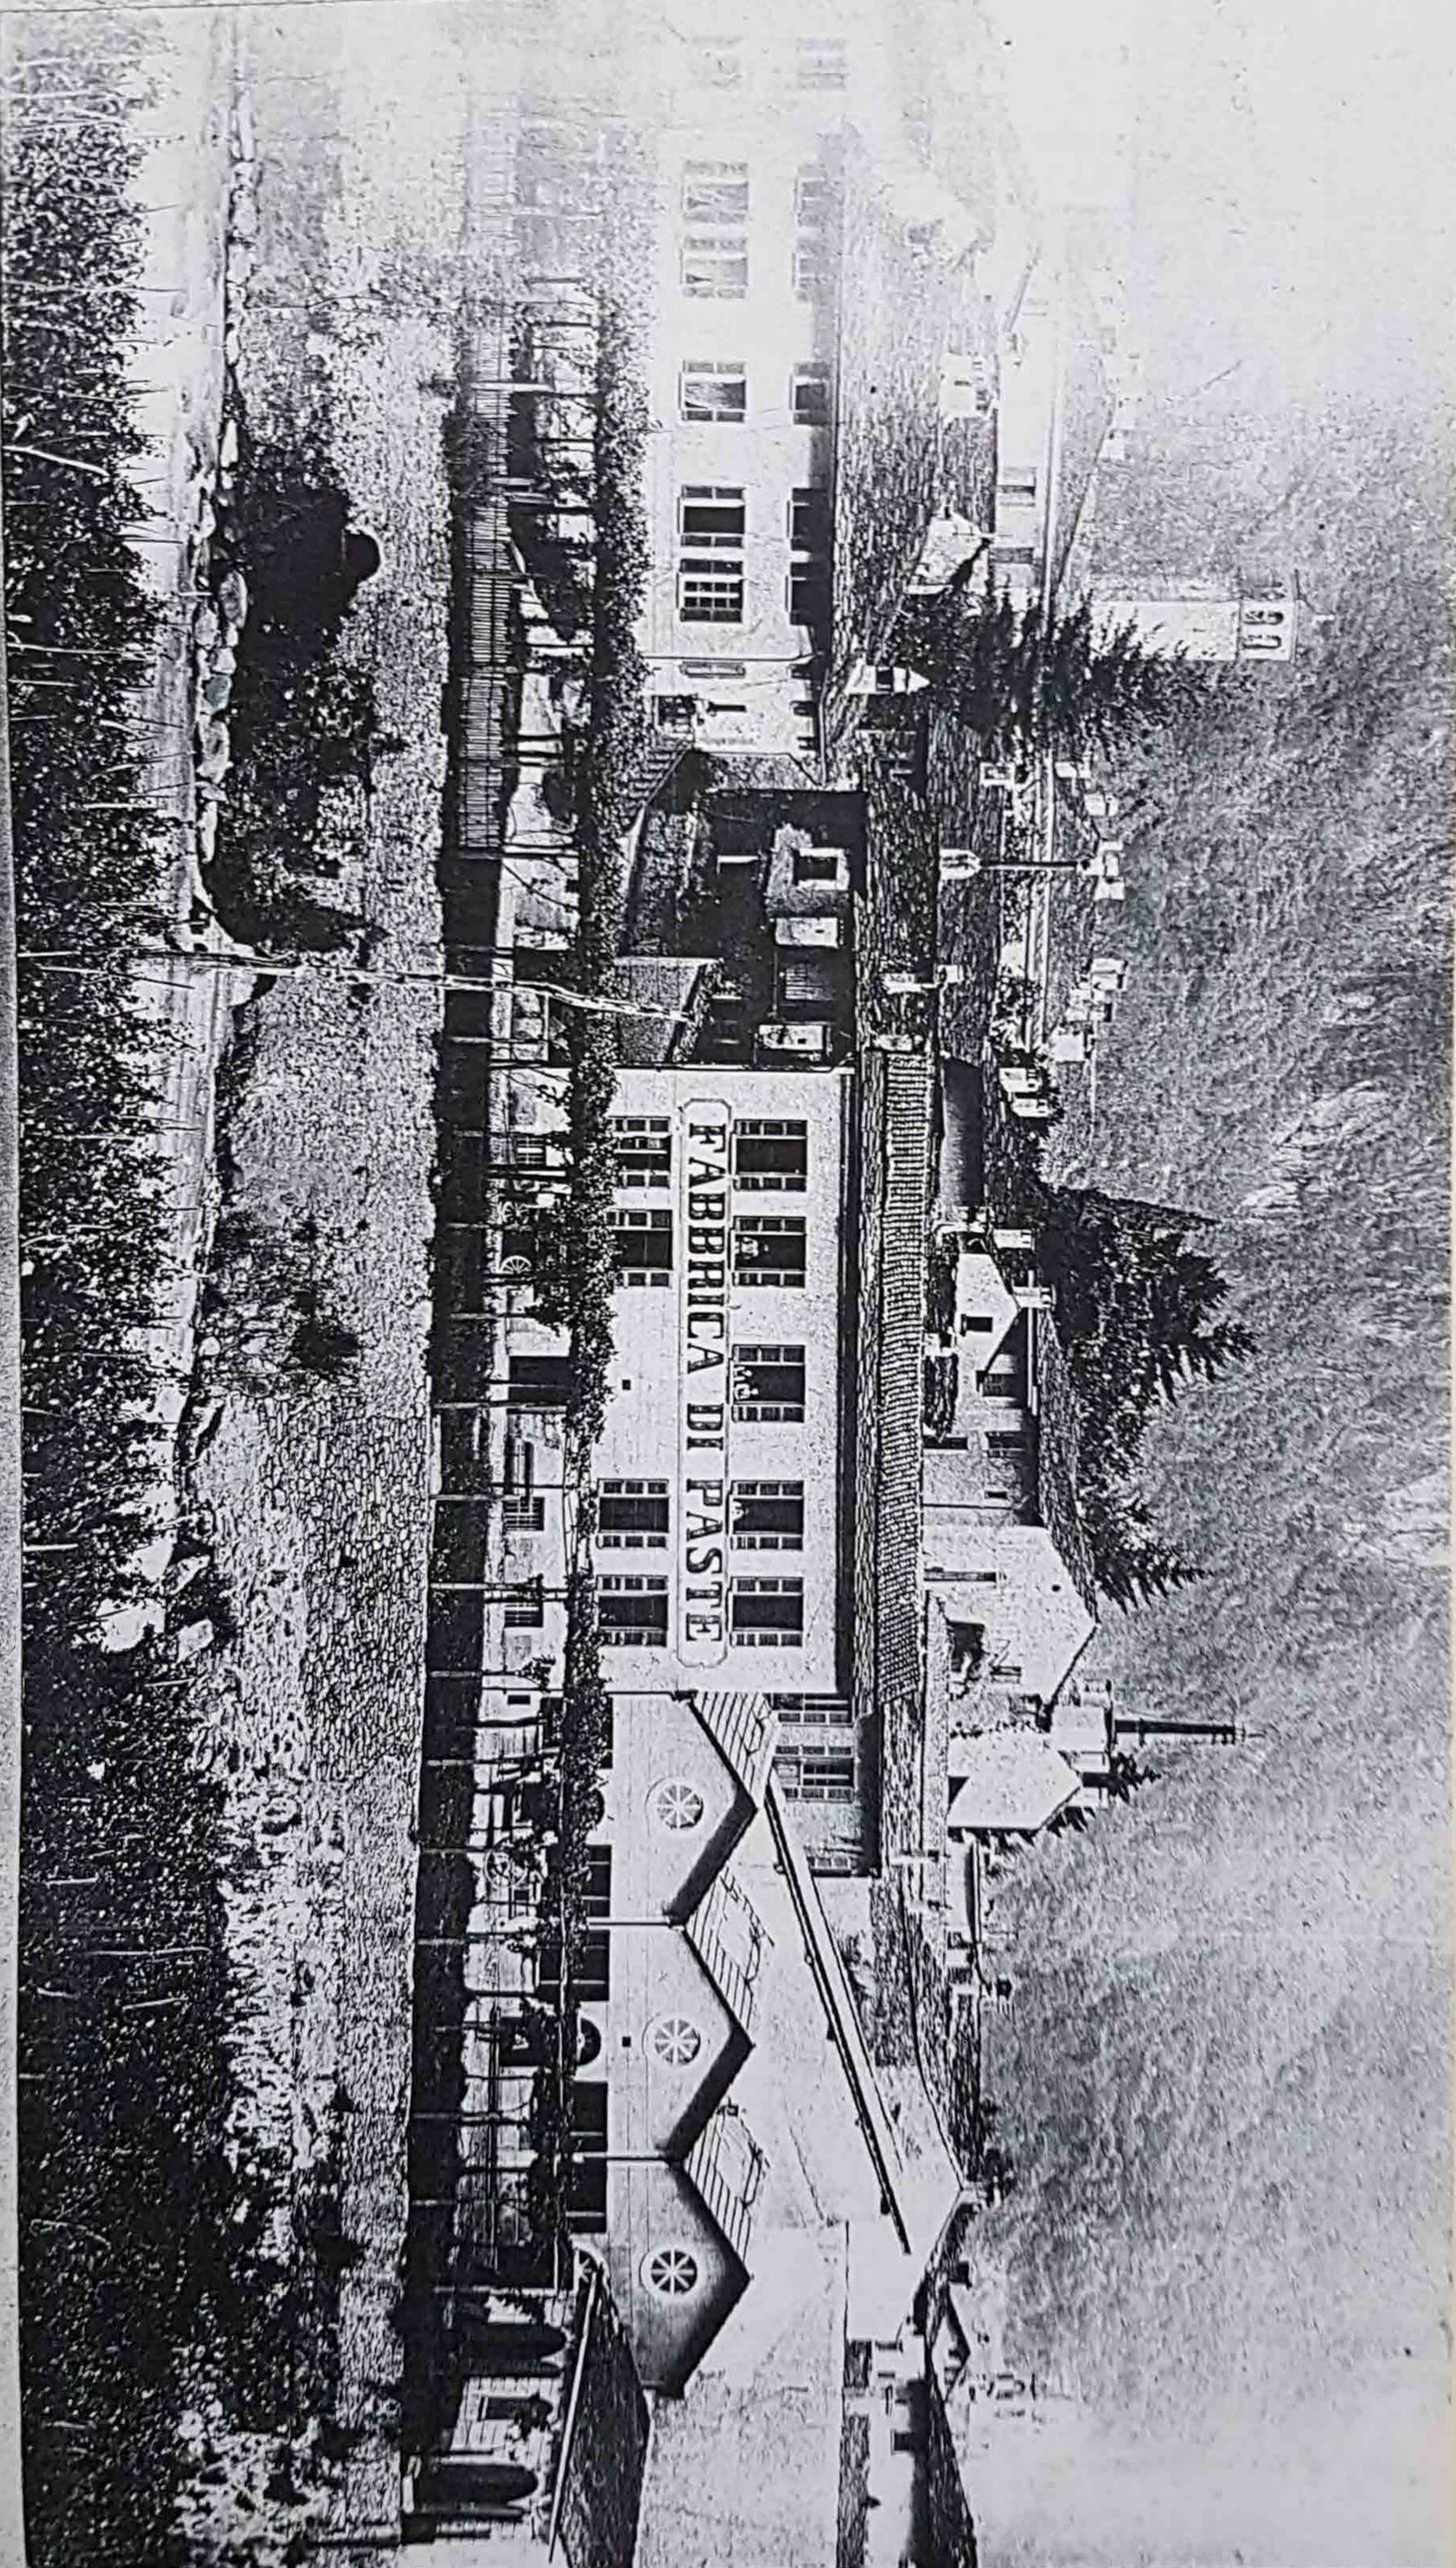
ALLEGATO N. 7 fotocopia della foto originale della fine 1800 inizio 1900 di proprietà della famiglia Moro.

La fabbrica compare con il suo primo nucleo composto dal mulino e, sulla destra,

- 1868- Fondazione della fabbrica di Pasta (come risulta dagli stampati della ditta).
- 1890- Nella lustrazione del catasto l'edificio è di 3 p., con vani n.4 il mulino da grano con annessa casa di abitazione, piani 3 vani n.2 più stalla e rimessa (A.C.C.). L'edificio è lo stesso che oggi ospita il mulino, ma più basso di un piano (vedi all.7).

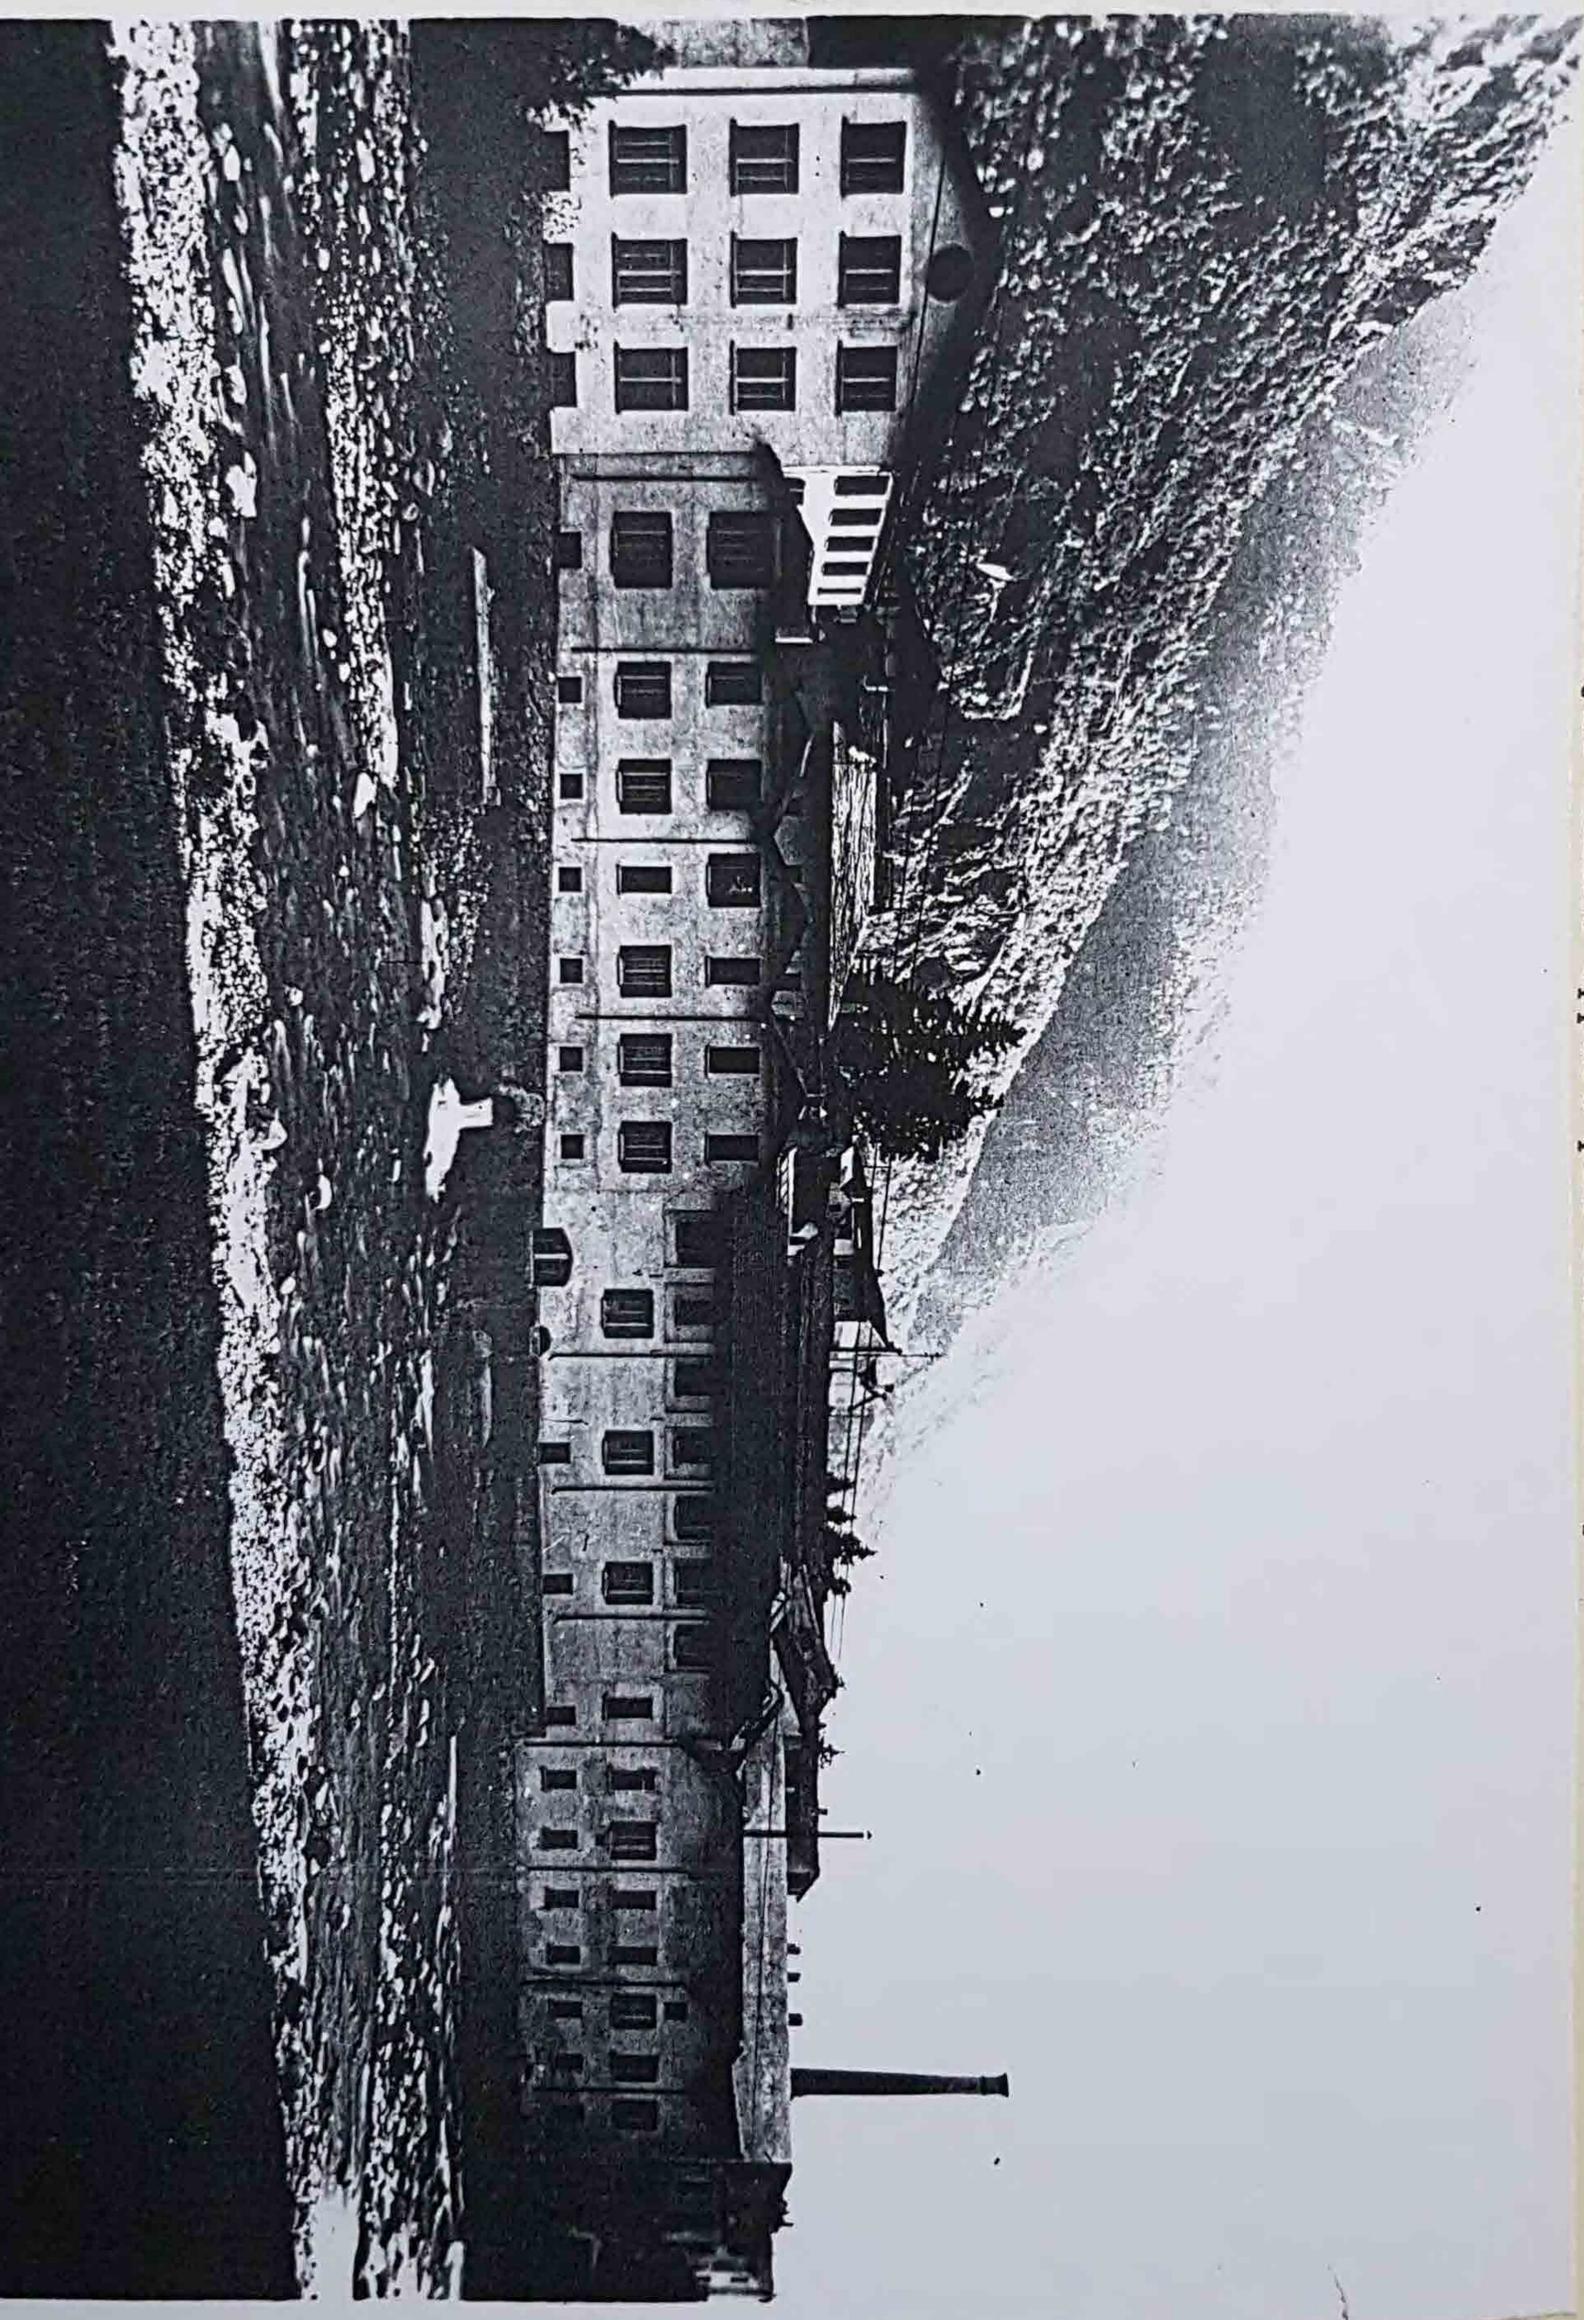
ALLEGATO N. 8 fotocopia della foto del pastificio (A.P.M.)

La ripresa presenta il fronte sul fiume come compariva nel 1930 quando non era ancora costruita la centrale termica e la ciminiera. Il mulino appare più basso di 1 piano (cfr. all. 4)

- 1907-1911 Variazioni di consistenza dell'edificato tendono a saturare l'area antistante il nucleo originario fino a raggiungere il fiume (all.12): l'essiccatoio viene ampliato e trasformato in torcitoio (all.13); la costruzione di un fronte basso lungo il fiume e di un secondo torcitoio, è quasi ultimata nel 1926 (all.6) e del tutto ultimata prima del 1930 (all.8).

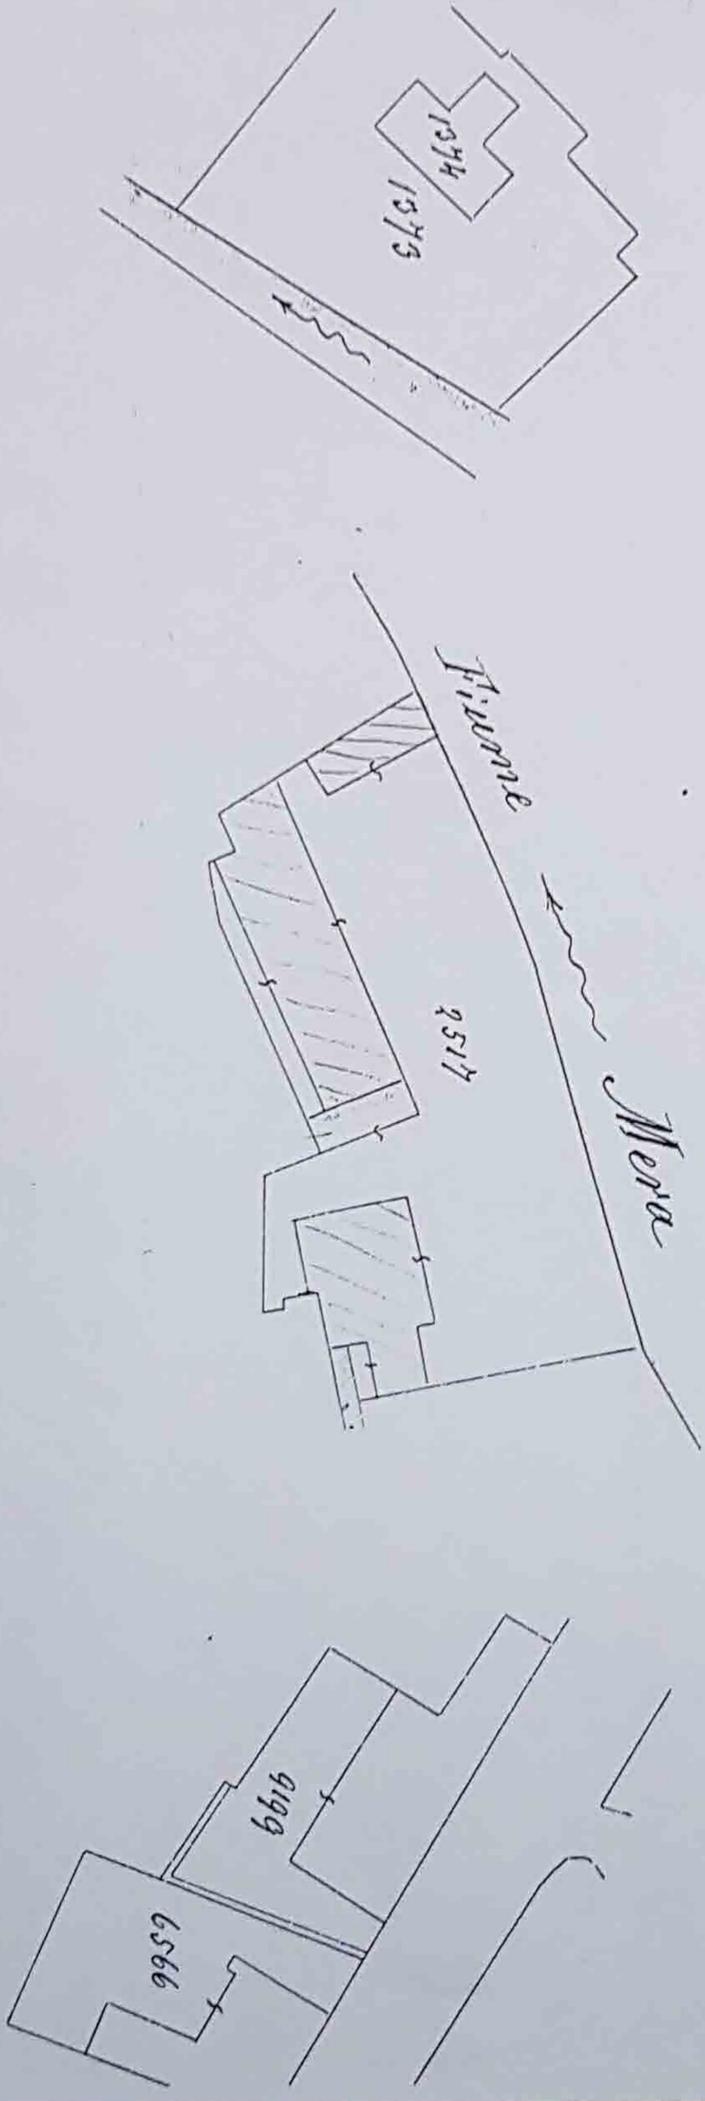
ALLEGATO N. 12 catasto-all. di revisione Iustrazione anno 1907, revisione speciale 1908

L'allegato riporta i primi accrescimenti del Mulino, la particella che ci interessa (5605238) Roma, 1975 - Ist. Poligr. Stato - S. (c. 400.000) a quell'epoca era denominata con il n. 2517. Si confronti con il catastrale del 1838 (all. 14) (A.C.C.C.)

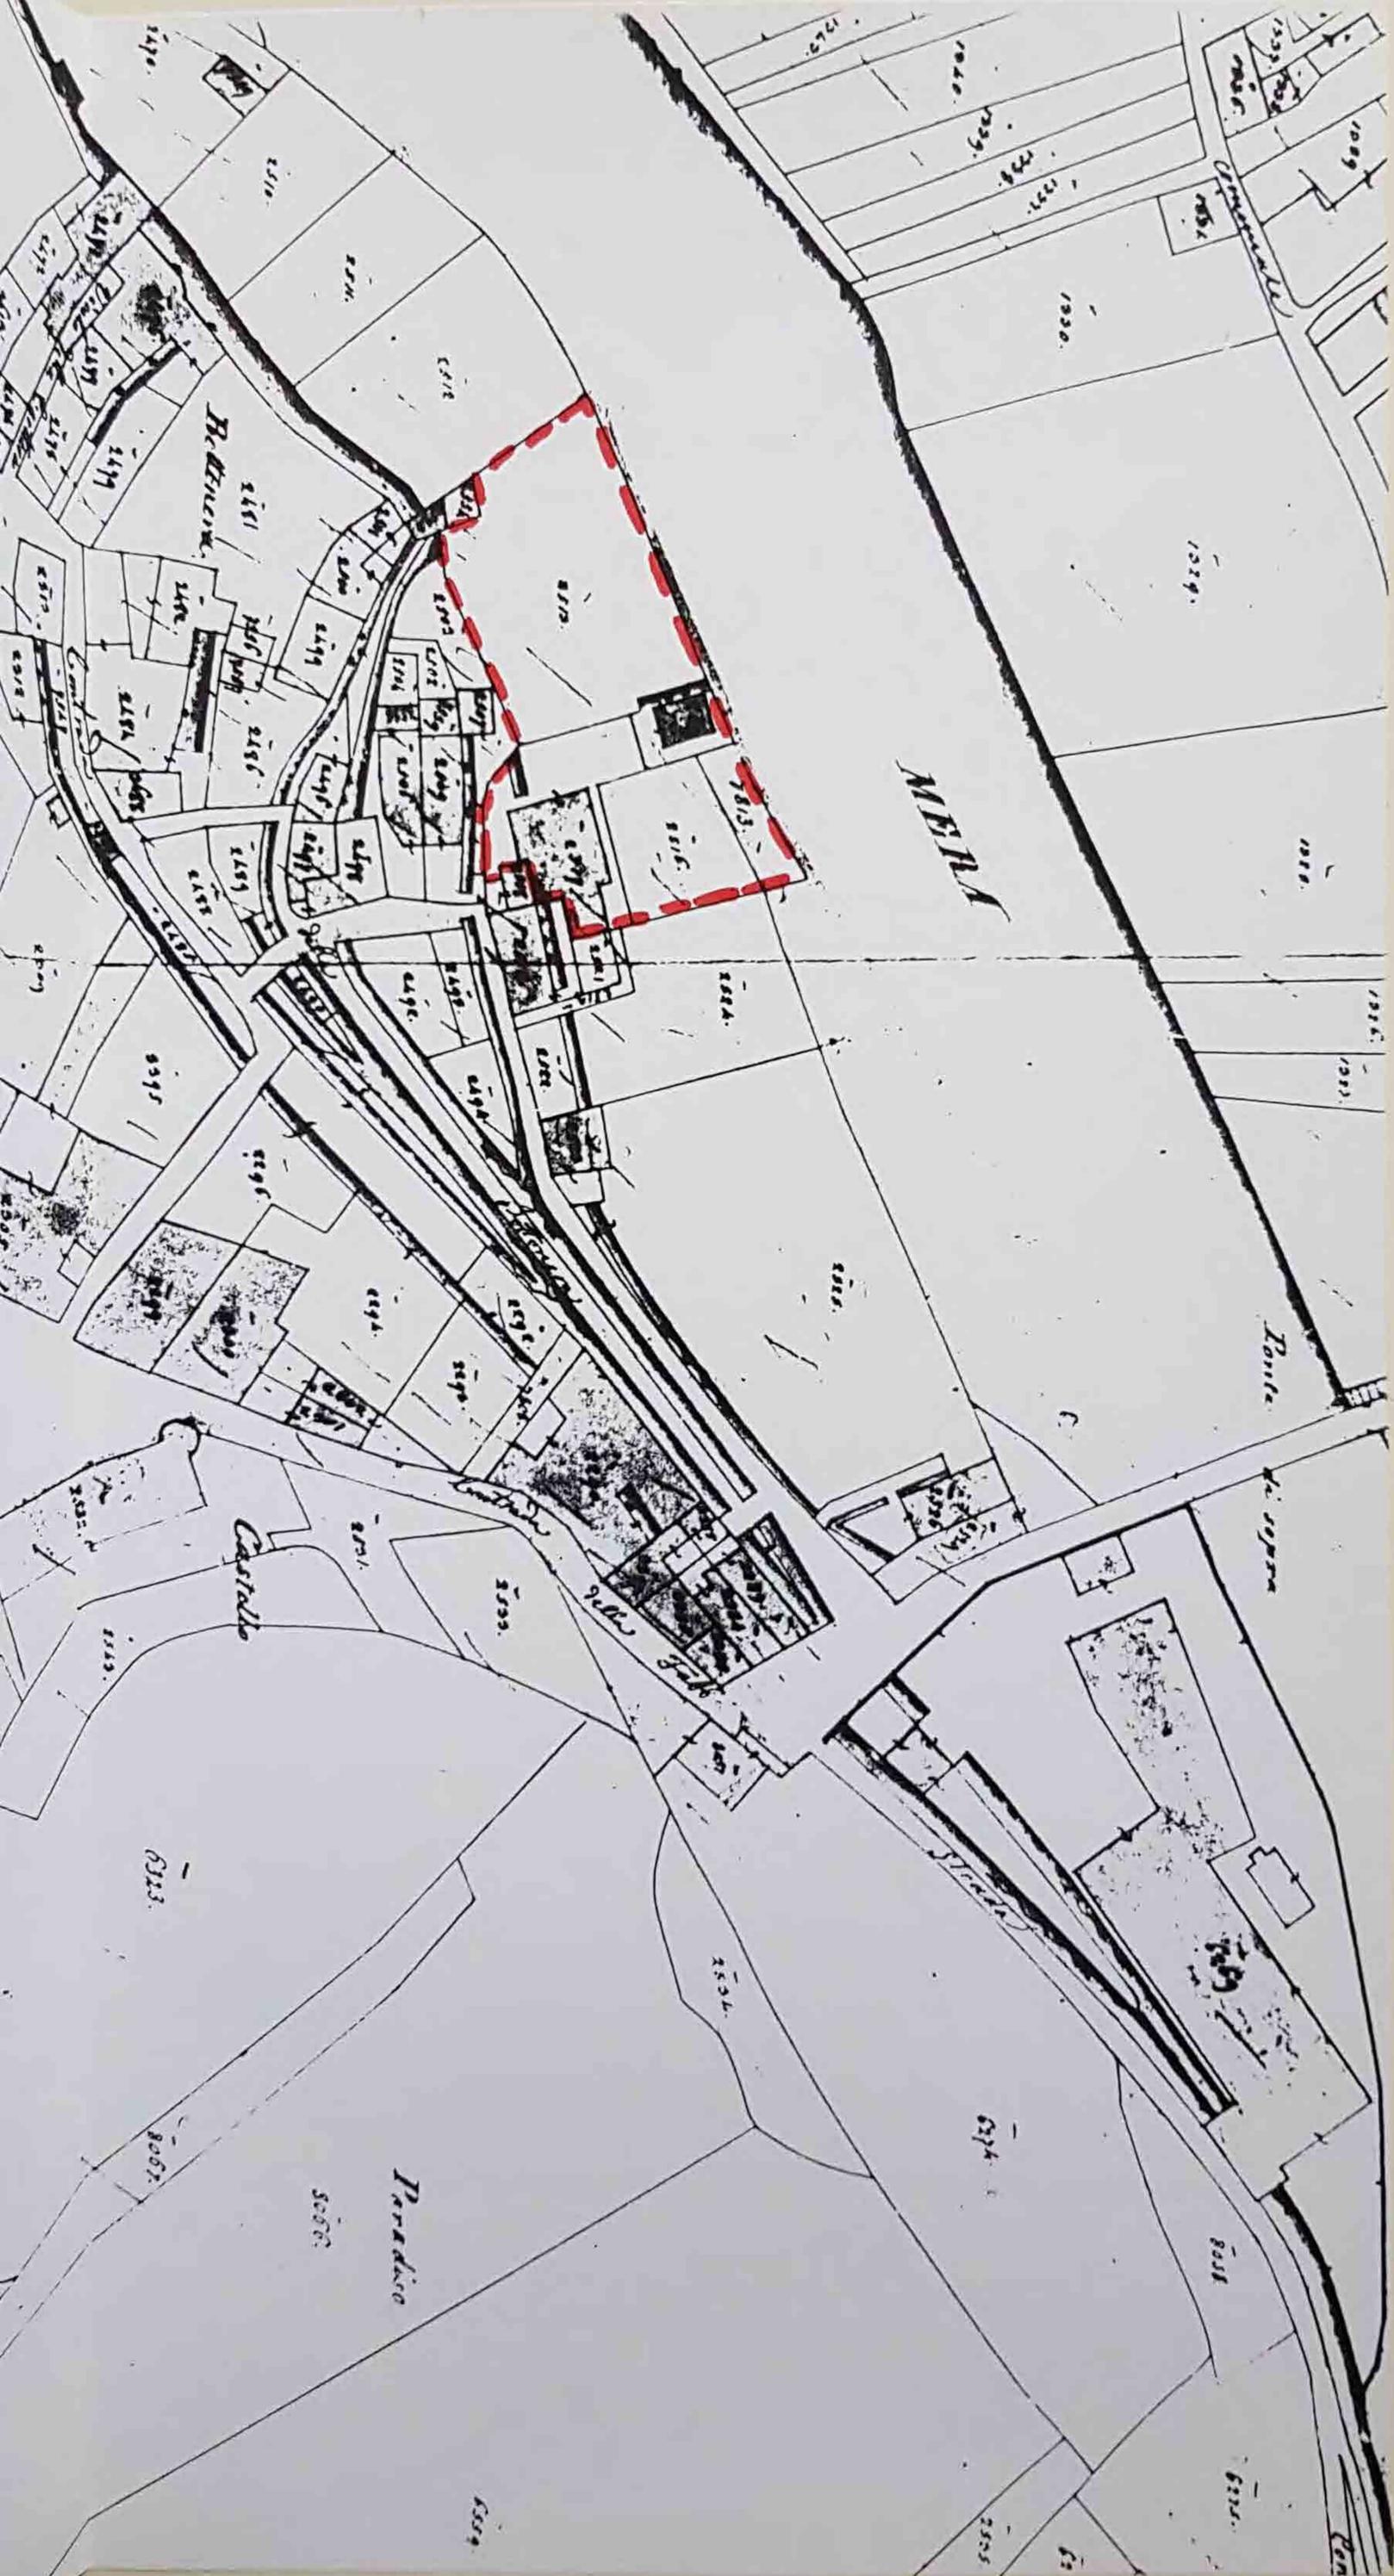
ALLEGATO N. 14 estratto di foglio catastale rilevato nel 1838 (A.S.M.)

Il sito occupato dal mulino compare ancora libera, la particella 2517 designa ancor^o (5238) Roma, 1975 - Ist. Poligr. Stato - S. (c. 400.000) solo l'edificio che ospitava una conficiera e più tardi diventerà l'abitazione dei Moro. (A.S.M.)

SISTEMA URBANO: Situato in Bottonera: zona urbana, sviluppata tra la via principale (Dolzino) e il fiume Mera, all'interno delle mura storiche, la sua destinazione è sempre stata produttiva (vedi toponimo sch.SU); la sua morfologia è condizionata dal ventaglio delle canalizzazioni (all. 14) e dagli orti; saturata all'inizio del XX dalle industrie (oggi disattivate).
