MINISTERO PER I BENI CULTURALI E AMBIENTALI
DIREZ. GEN. DELLE ANTICHITA' E BELLE ARTI

PROVINCIA E COMUNE: BG VERTOVA

LUOGO: Val Vertova (Val de Grù)

OGGETTO: CHIESA DI S. SALVATORE

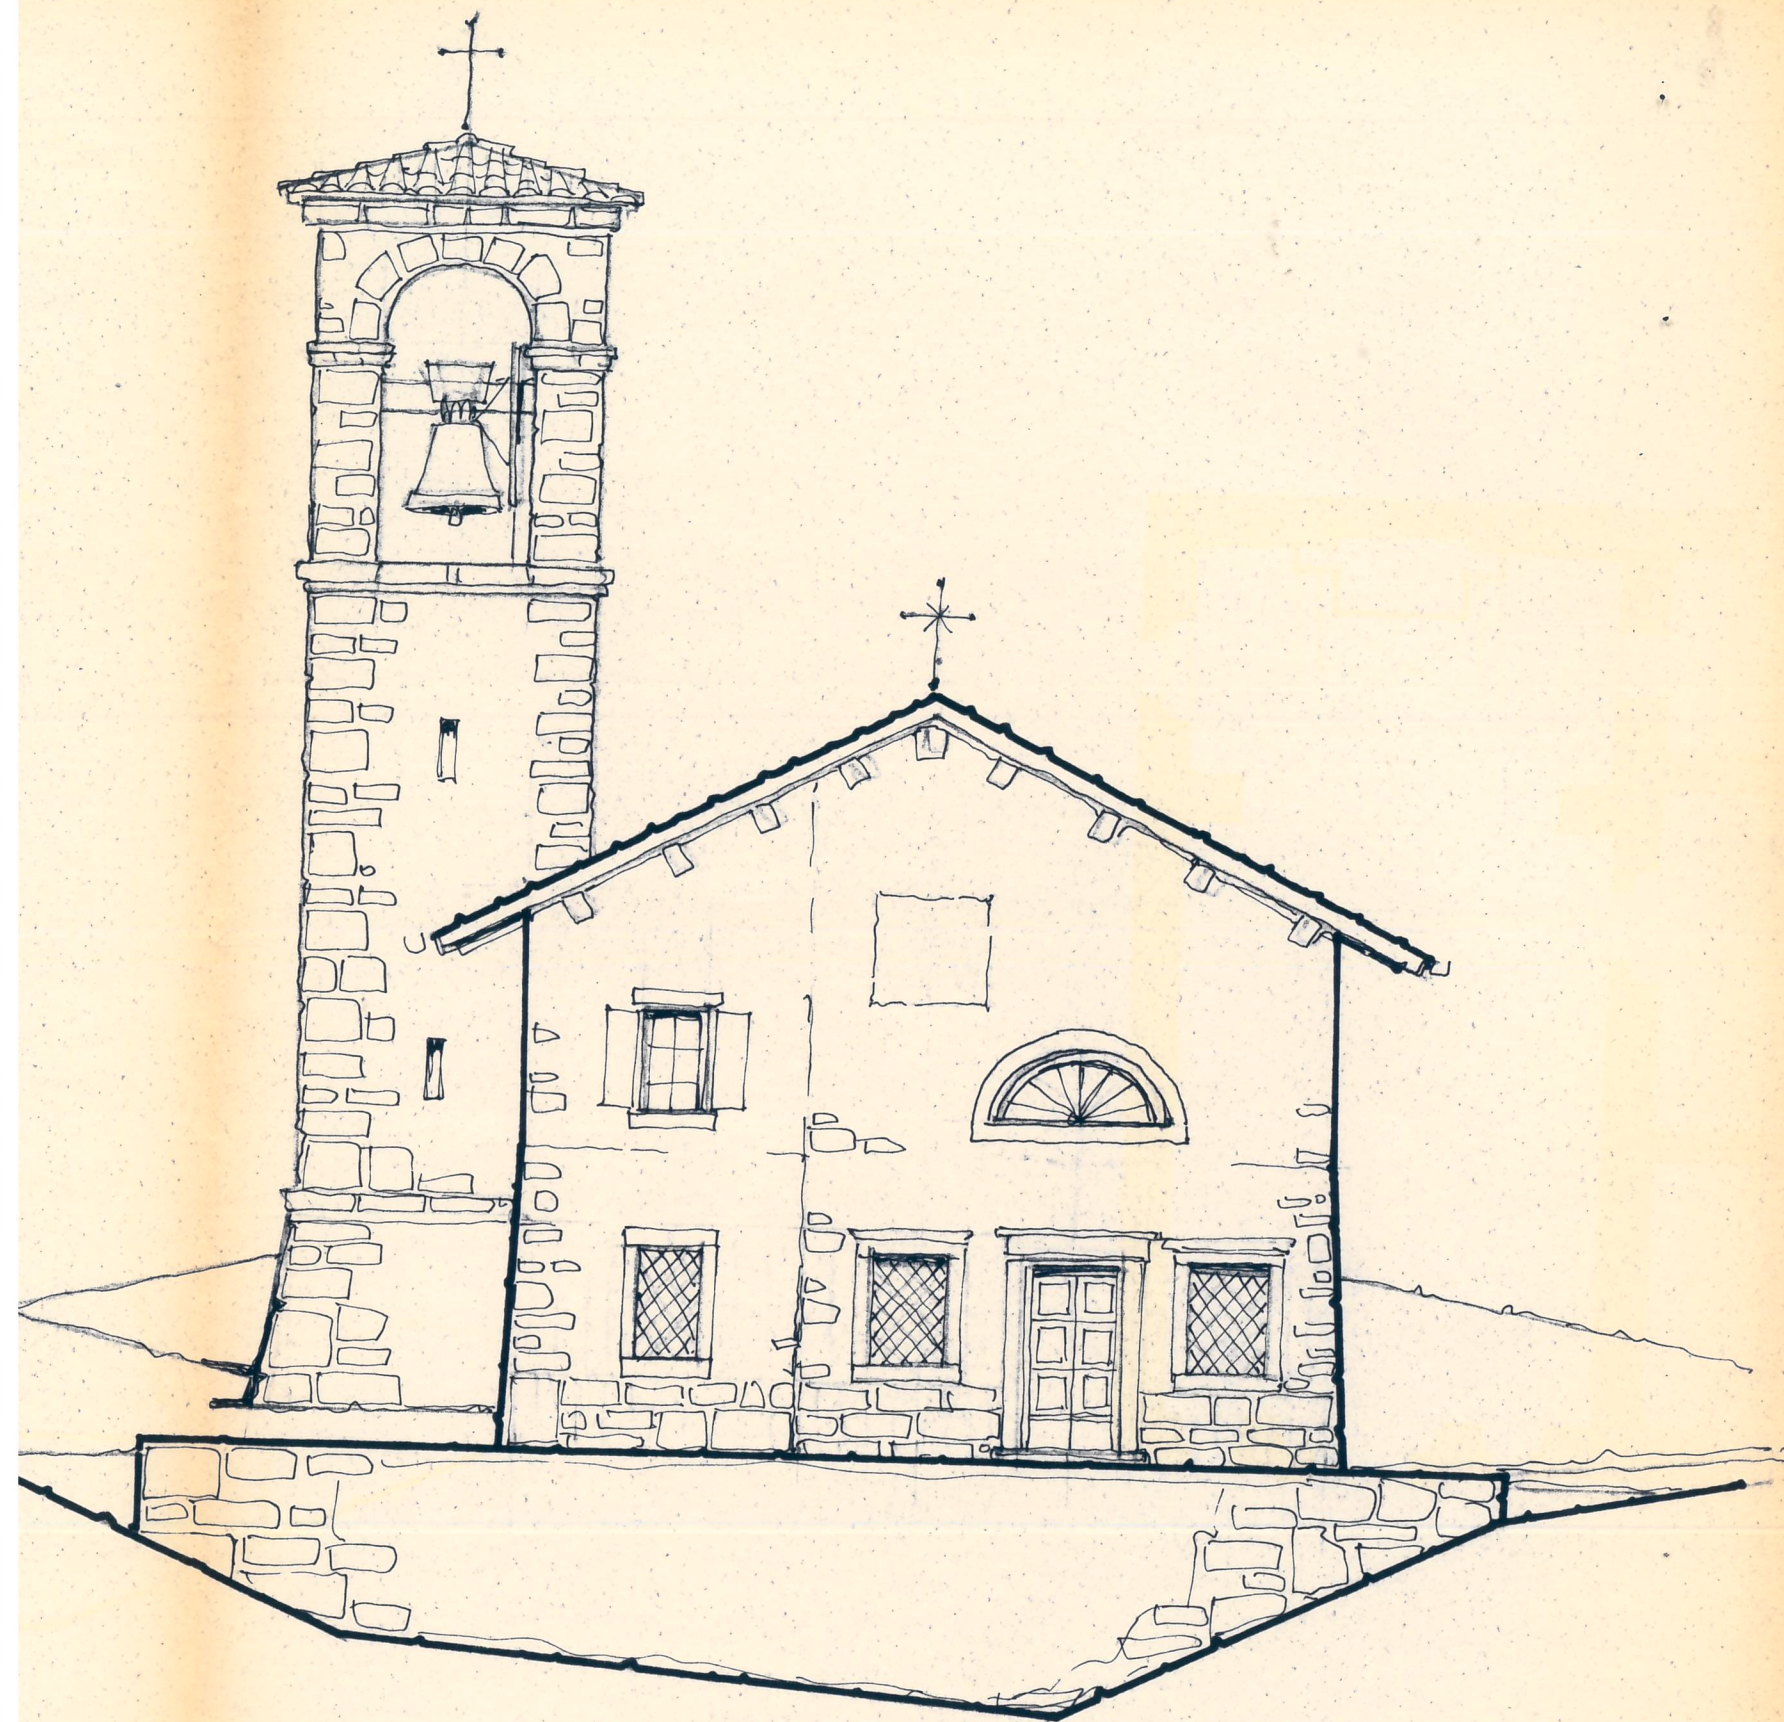
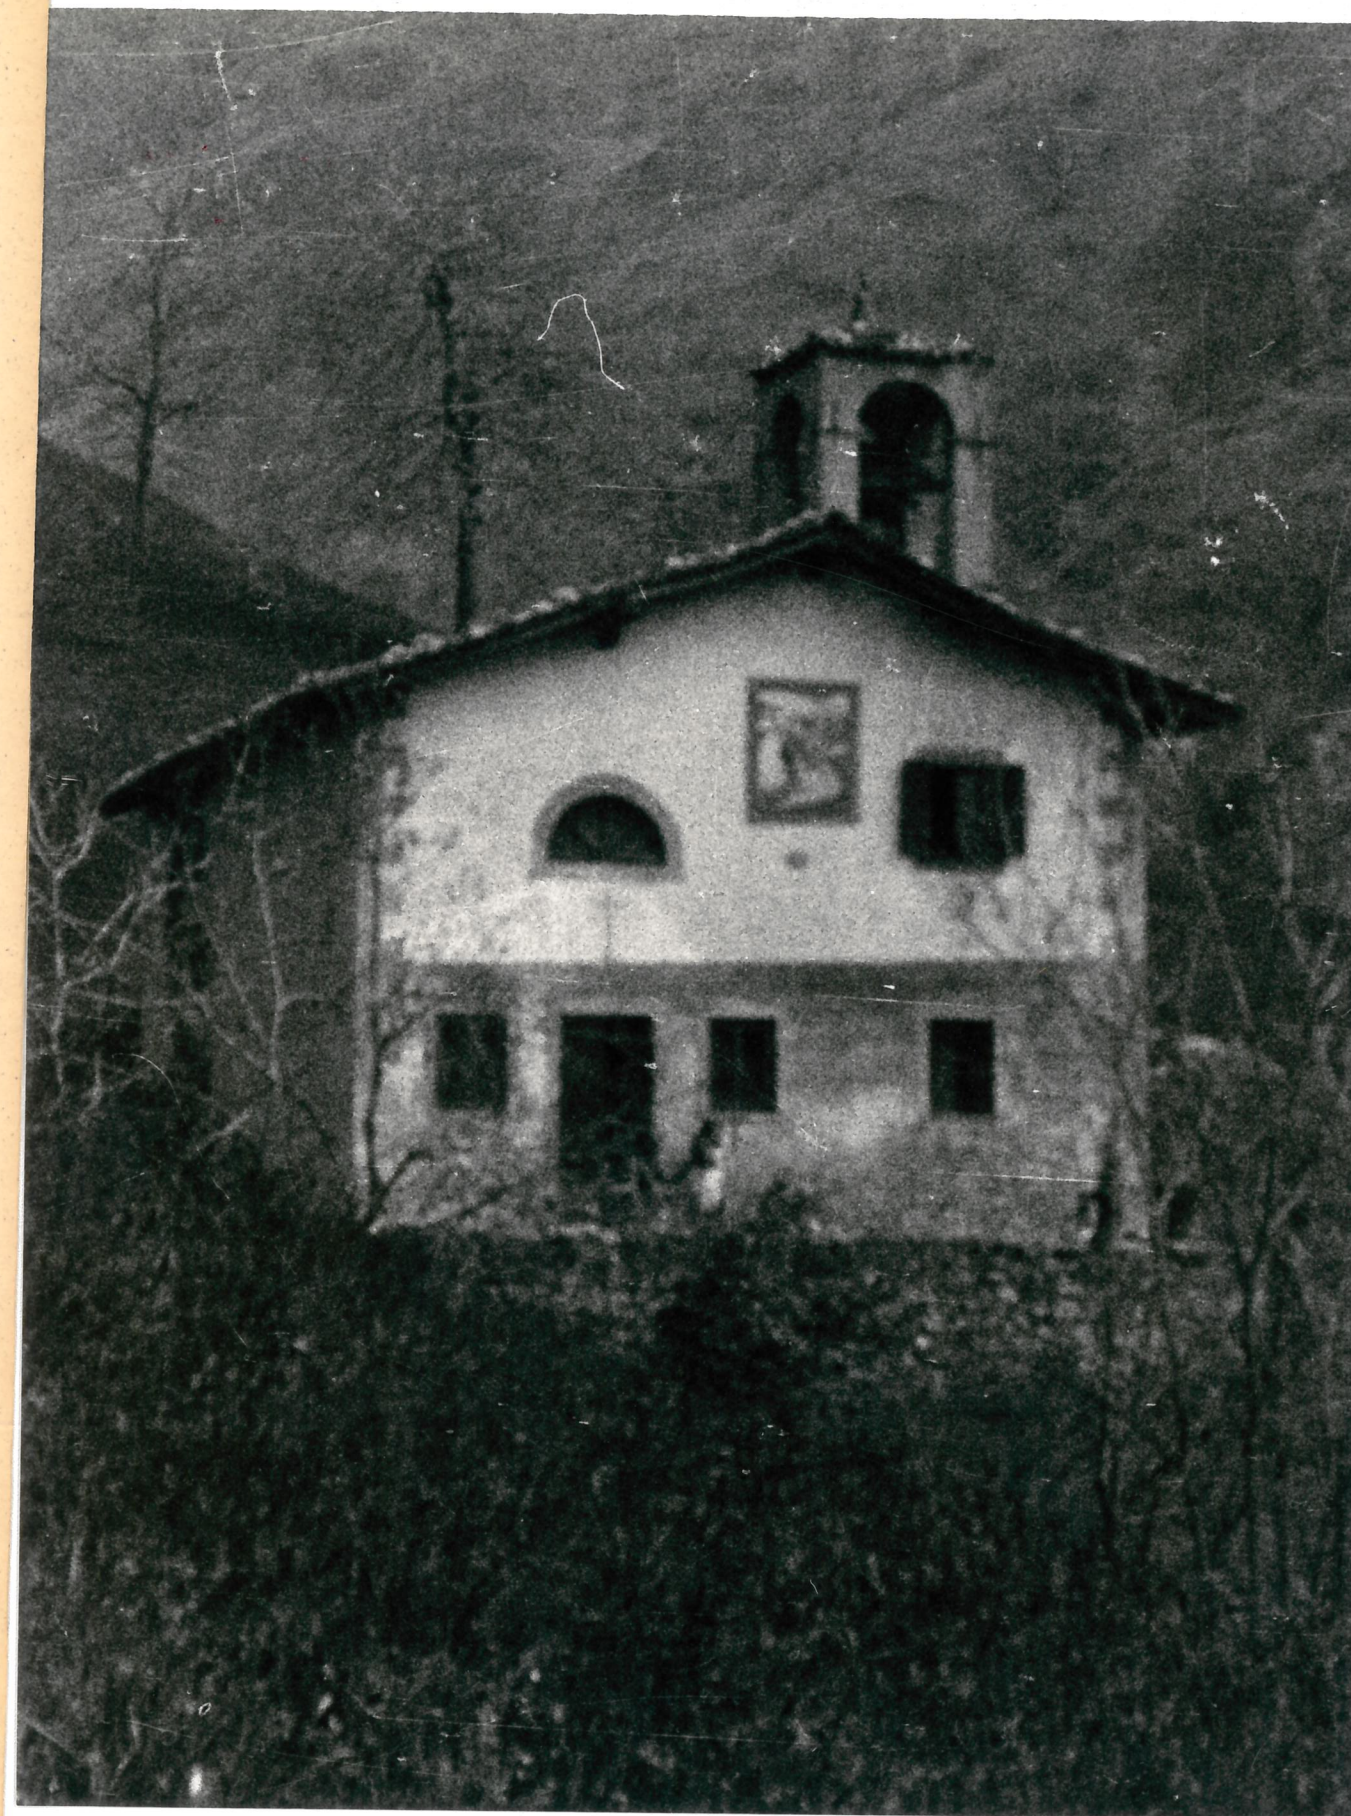
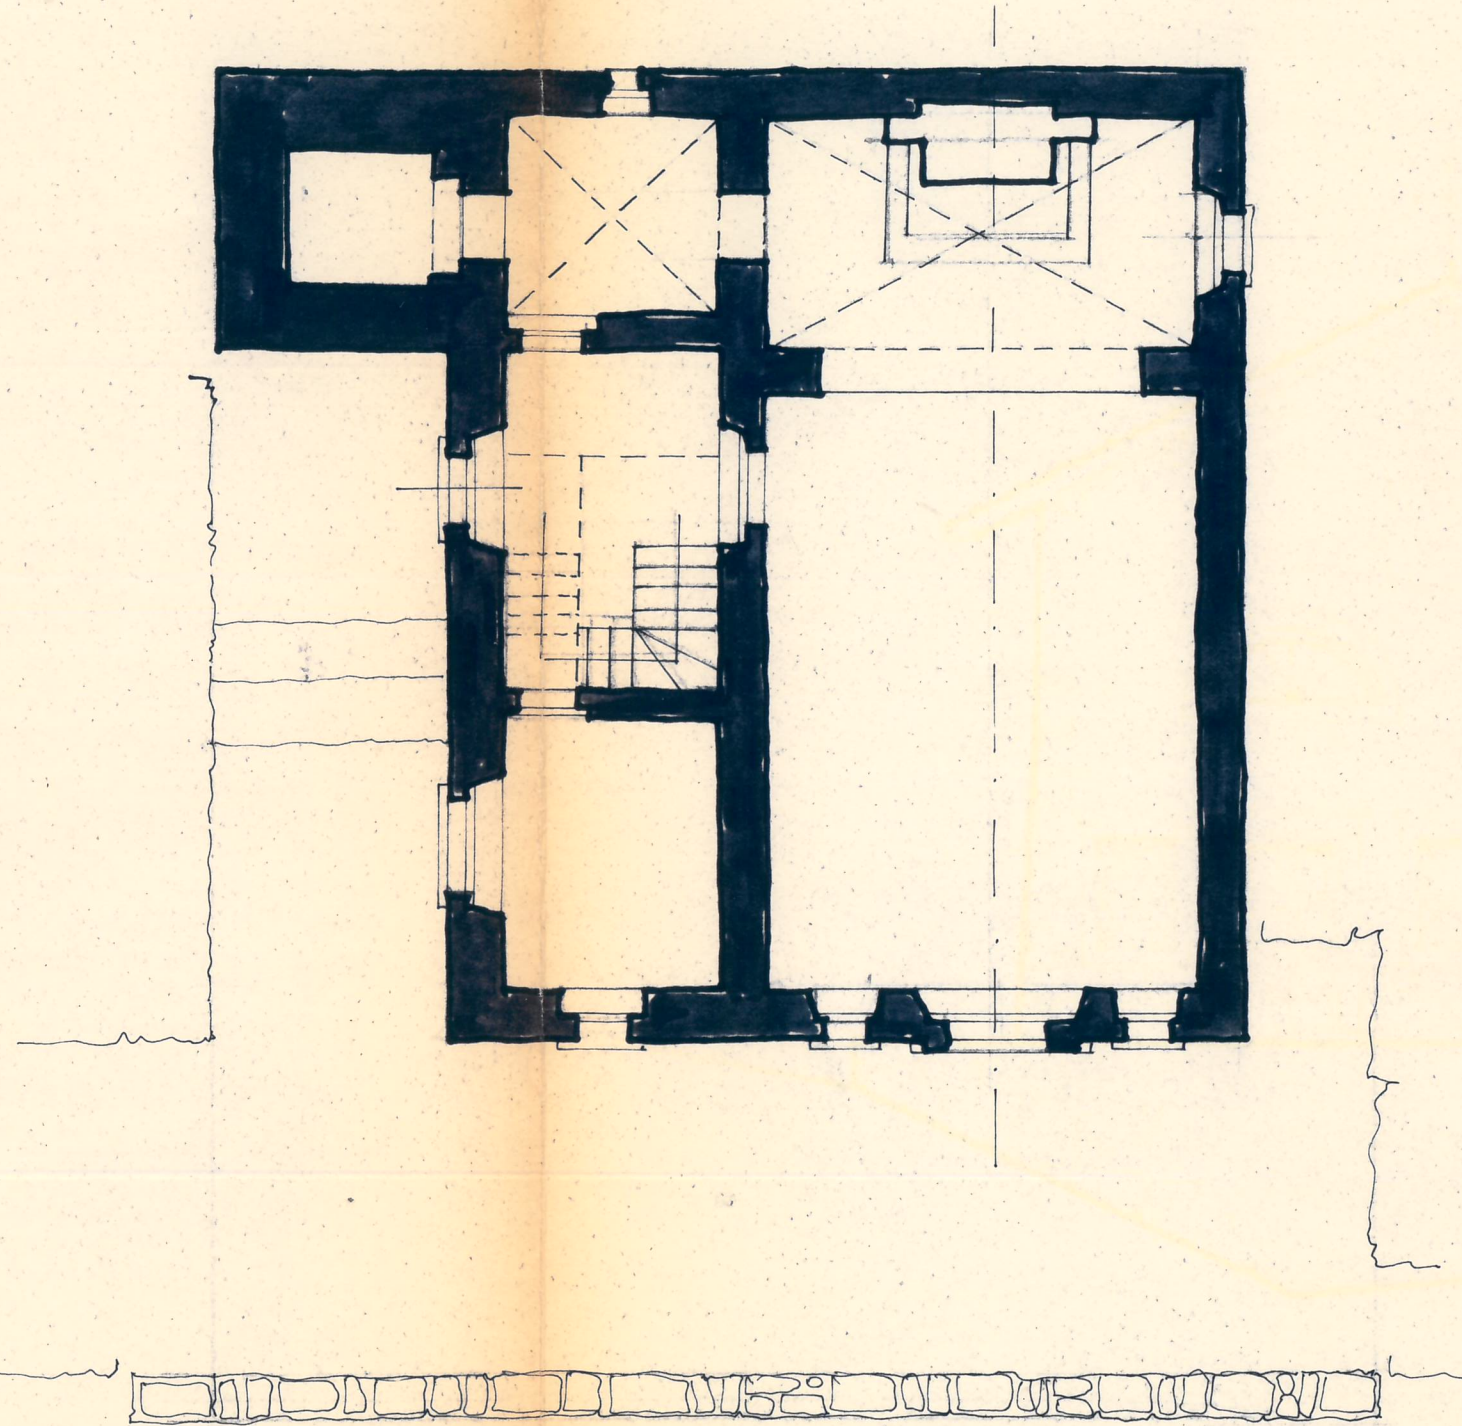
PIANTA e PROSPETTO

La chiesetta è un monovano rettangolare, diviso da un arco che delimita il presbiterio.

La navata, più alta, ha la copertura in legno a vista, e le pareti lineari con semplice intonaco.

In facciata riprende lo schema della Baita con tetto a capanna, sul lato sinistro è incorporato un piccolo edificio a 2 piani per uso abitazione.

Sul retro un piccolo locale di servizio (sacrestia) che collega la chiesa con il campanile, costruzione massiccia in pietra a vista, con cella campanaria.
