SOGLIANO AL RUBICONE (FO) - Edificio sito in via della Resistenza n.5.

RELAZIONE STORICO-ARTISTICA

SOGLIANO AL RUBICONE (FO) - Edificio in via della Resistenza n.5

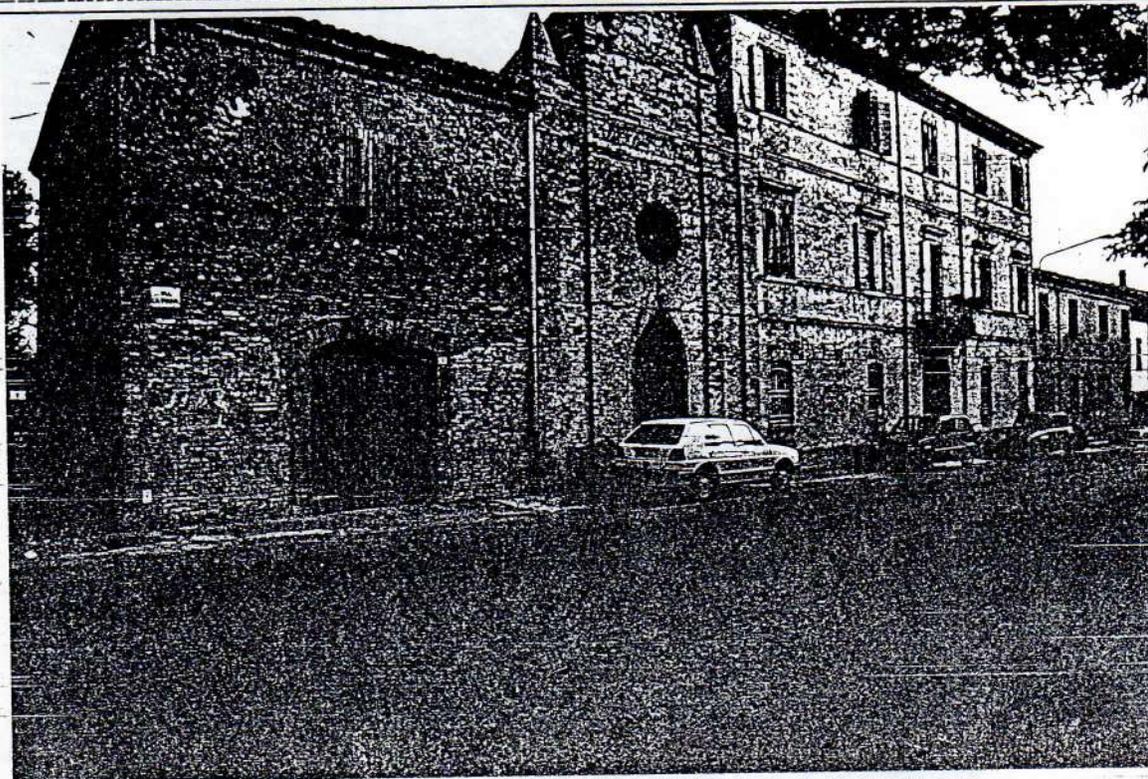
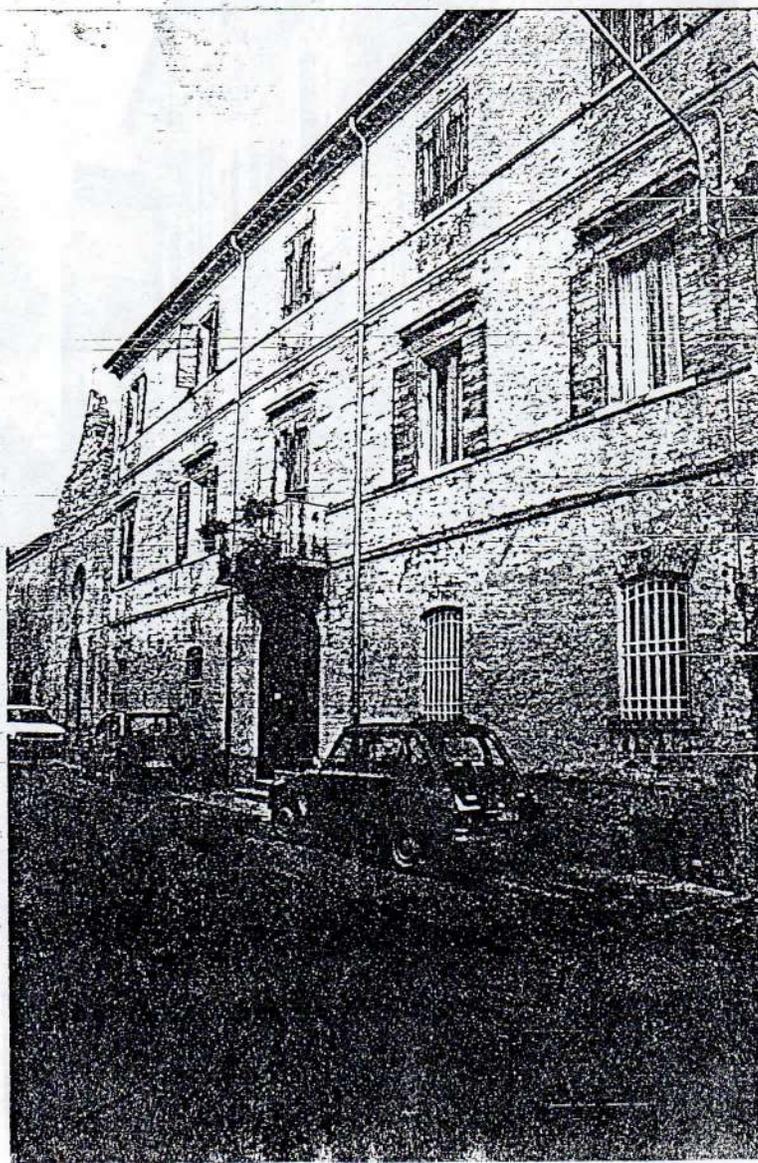
Negativo N. 112519

L'edificio padronale e la cappella furono costruiti contemporaneamente, come dimostrano sia la continuità delle strutture murarie in elevazione che l'omogeneità dei materiali costruttivi.

OGGLIANO AL R. (FO) - Edificio in via della Resistenza, 5
Prospetto principale con annessa la
chiesetta

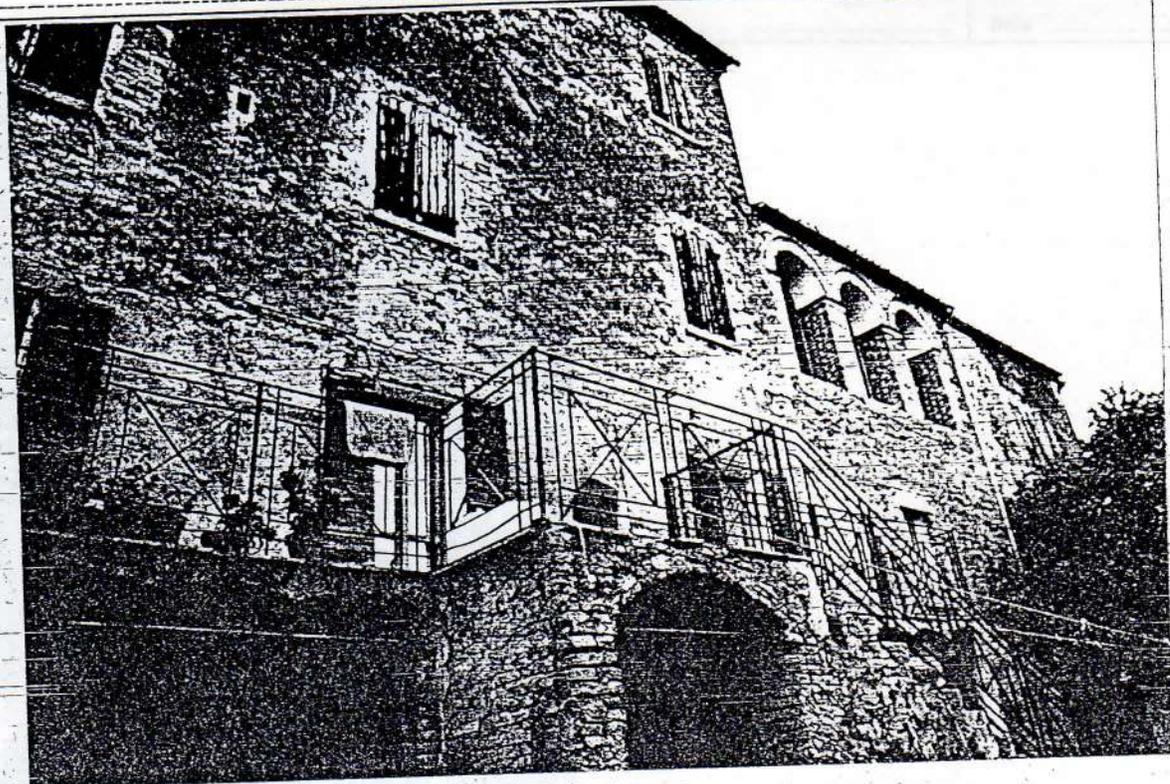
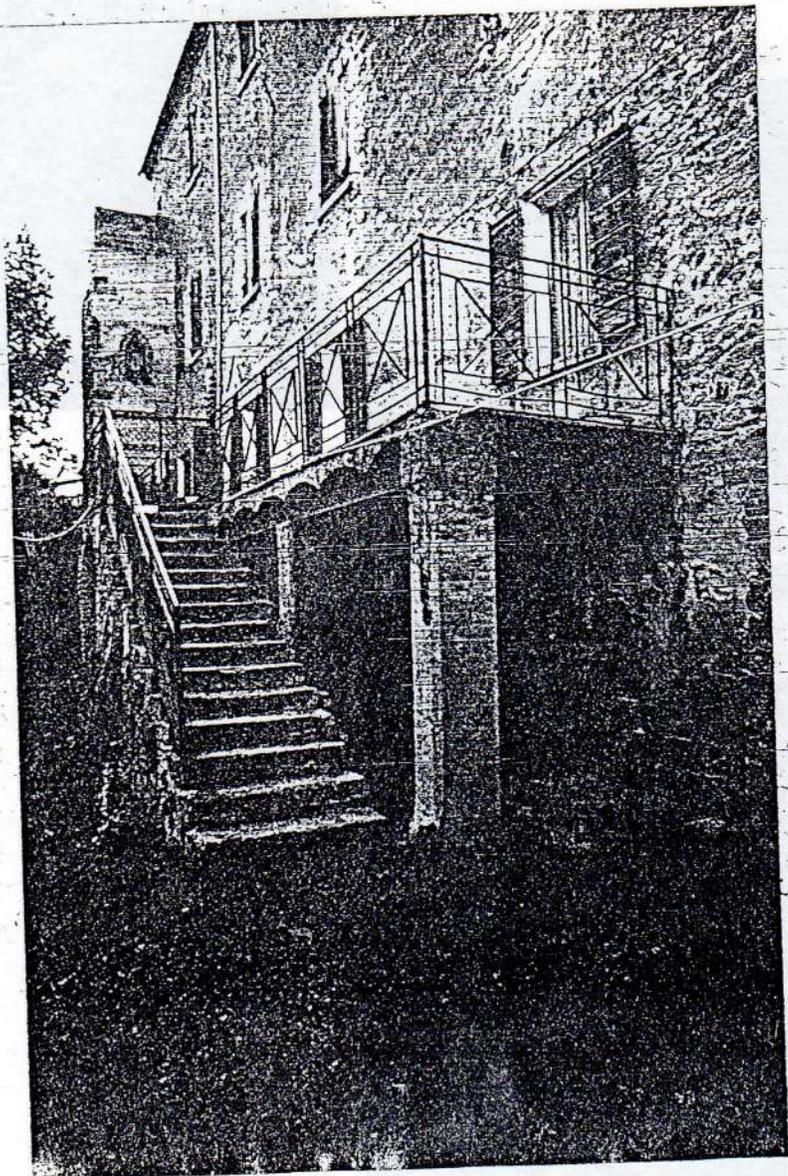
Negativo N. 112521

Dal Catasto del 1886 (Catasto n.162, arch.di Stato di Forlì) il fabbricato risulta regolarmente censito con l'annessa cappella, mentre non compaiono la torretta dei servizi, la terrazza, visibili sul retro del fabbricato e il blocco dei magazzini, la cui costruzione è sicuramente da collocare intorno alla fine dell'800, primi '900.

Prova ne sono gli stucchi in gesso, quasi scomparsi, presenti sui pilastri della terrazza e del blocco scala esterno, a motivi floreali che richiamano un certo gusto decorativo di fine secolo. La stessa tecnologia costruttiva della terrazza, a voltine con travi in acciaio con sezione a doppio T, denota una diversa e più recente fase di costruzione.

La costruzione della torretta dei servizi deriva dalla necessità di dotare il fabbricato dei servizi igienici di cui era sprovvisto.

L'orditura dei paramenti murari risulta disordinata, come nel fabbricato ad uso magazzini, con frequenti ricorsi di mattoni e pietre di natura eterogenea; ma, mentre nei magazzini la cura esecutiva è assente, nella torretta dei servizi le monofore e le bifore a sesto acuto tentano un certo mimetismo con quello che è il gusto neogotico della cappella.

Prospetto posteriore

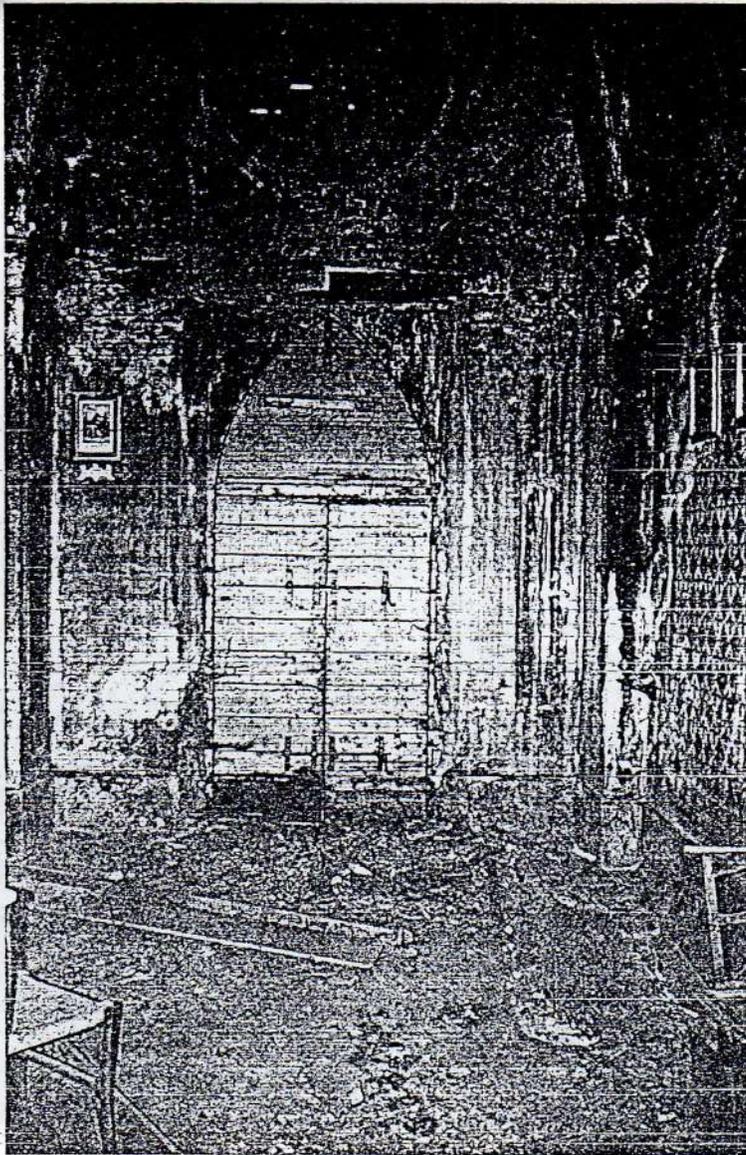
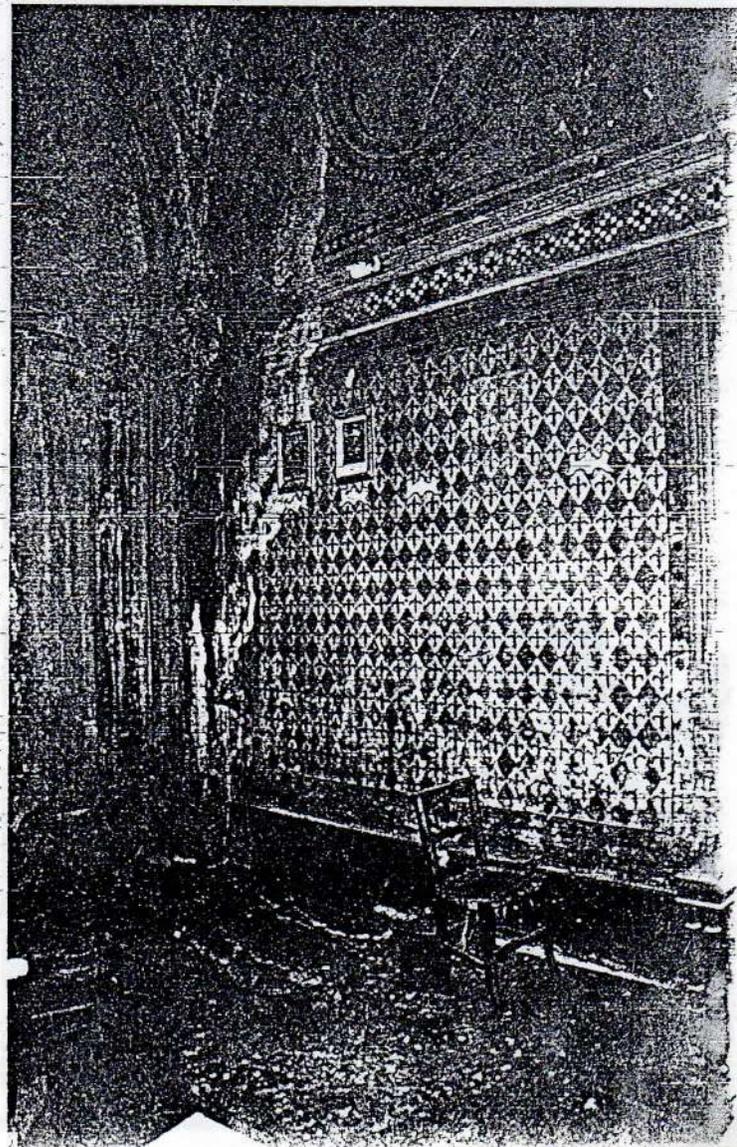
Negativo N. 112524

Gravi danni subirono anche la copertura della cappella e le centine della volta a catino, con la conseguente perdita di parte dell'affresco ottocentesco.

In tale periodo la chiesa venne definitivamente abbandonata e versa ancora oggi in grave stato di degrado.

Interno della chiesetta

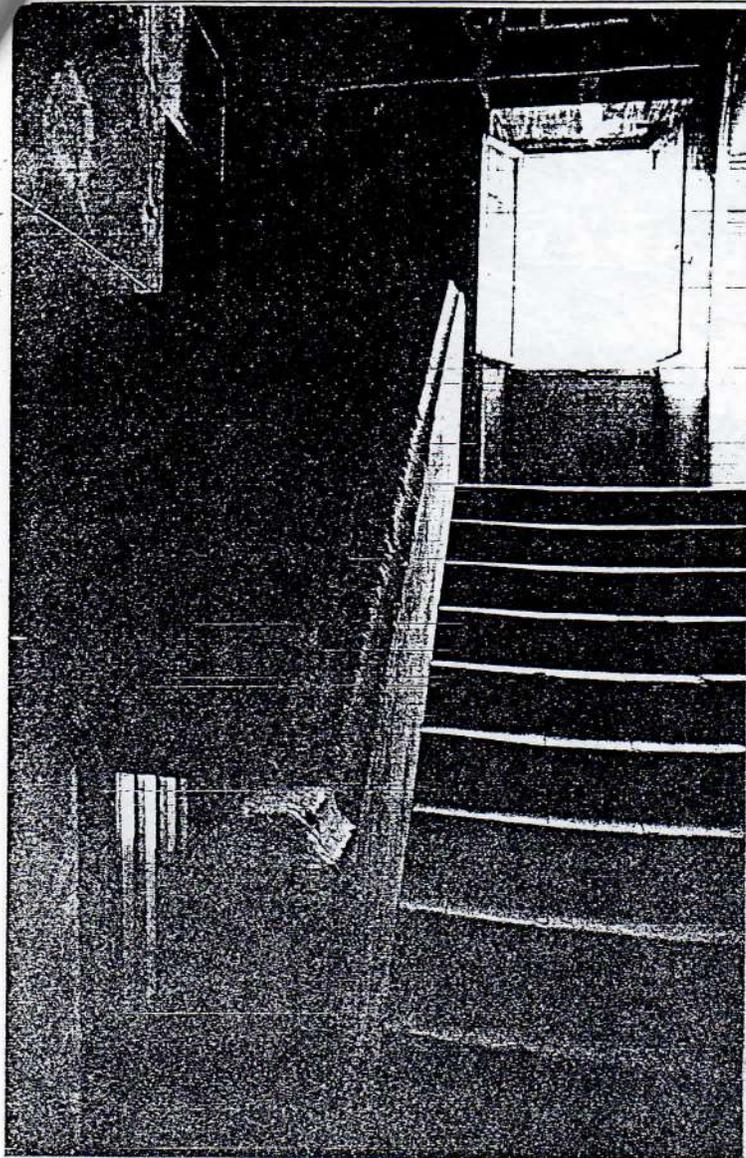
Negativo N. 112514

Nel 1943 il fabbricato a seguito dei bombardamenti, rimase privo della copertura. Nell'ala padronale il tetto venne ripristinato con parte dei materiali recuperati, mentre non si procedette alla ricostruzione delle sottostanti volte in arelle e gesso. Essendo infatti caduti in disuso gli alloggi della servitù, i vani vennero adibiti a magazzini.

- Scala e ambiente del sottotetto

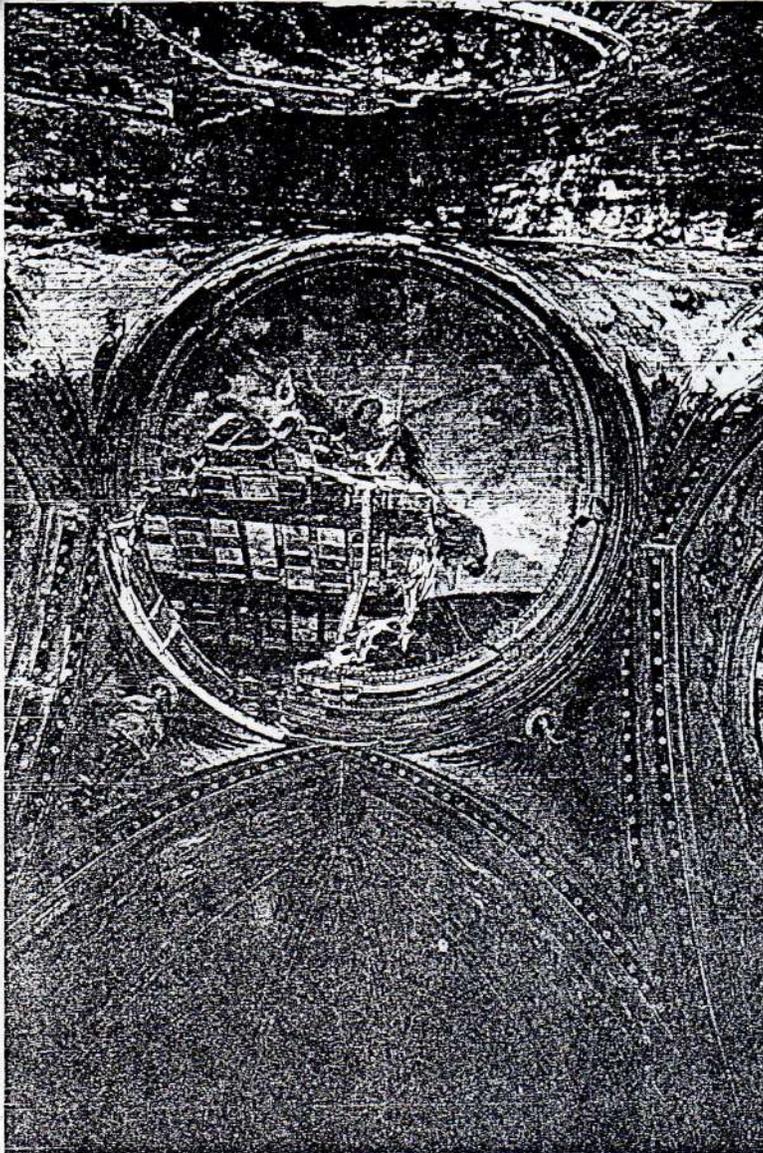
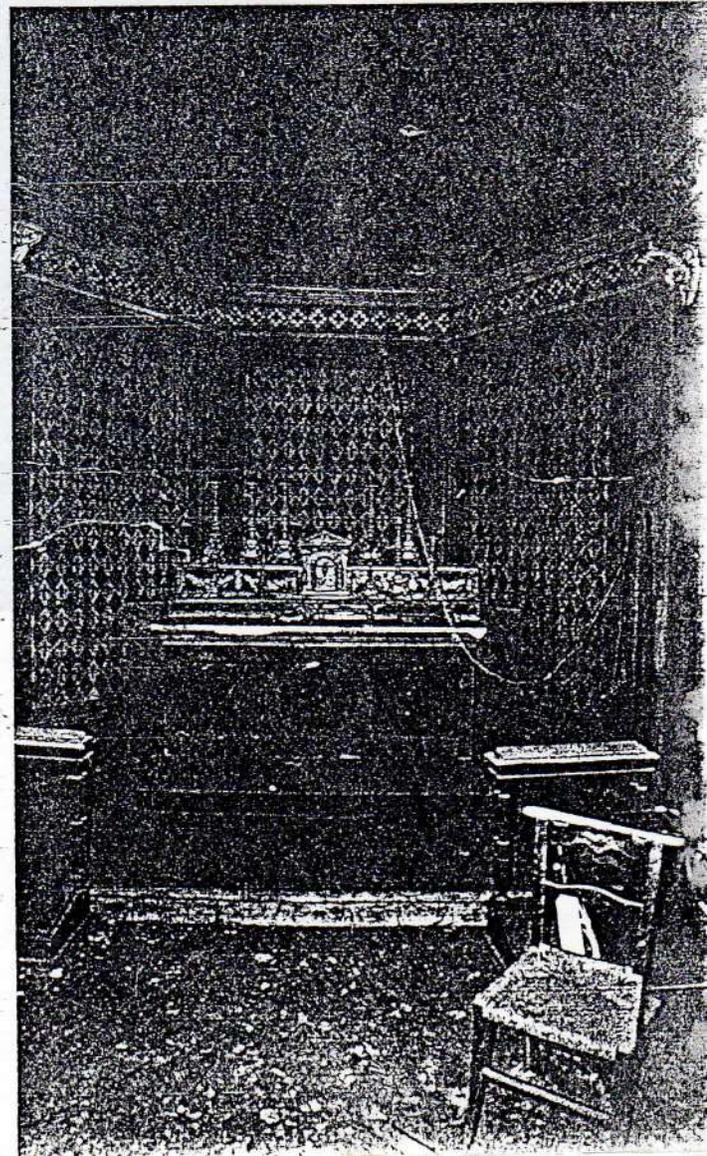
Negativo N. 112523

Interno della chiesetta
