MINISTERO PER I BENI CULTURALI E AMBIENTALI DIREZ. GEN. DELLE ANTICHITA' E BELLE ARTI	12702	REGIONE	1928
CODICI	8 / 00305894	ITA:	SOPRINTENDENZA PER I BENI AMBIENTALI E ARCHITETTONICI	RAVENNA	42	EMILIA - ROMAGNA	76 43
PROVINCIA E COMUNE: FO - VERUCCHIO LUOGO: Via S. Agostino n° 51/53 OGGETTO: Porta di S. Agostino CATASTO: Foglio 16 - Mapp. 144 sviluppo 31 CRONOLOGIA: Sec. XV (1449) AUTORE: DEST. ORIGINARIA: Porta cittadina con corpo di guardia USO ATTUALE: Passaggio (porta) - abitazione (corpo di guardia) PROPRIETA': Comune di Verucchio VINCOLI LEGGI DI TUTELA: Art.4 legge 1089 del 1939 P.R.G. E ALTRI: <u>Restauro conservativo</u>				DESCRIZIONE: La Porta di S. Agostino è incorporata nella cinta muraria di Verucchio. Le mura sono in tozzoni di pietra, mentre l'arco, a sesto acuto, della porta è rifinito in mattoni montati a coltello. Sul lato esterno si trova sopra l'arco un incavo quadrato. La porta è coperta da qualche fila di coppi. Adiacente si trova il corpo di guardia; costruzione in pietra locale con conci d'angolo.

"PORTA DI SANT' AGOSTINO"

(VERUCCHIO)

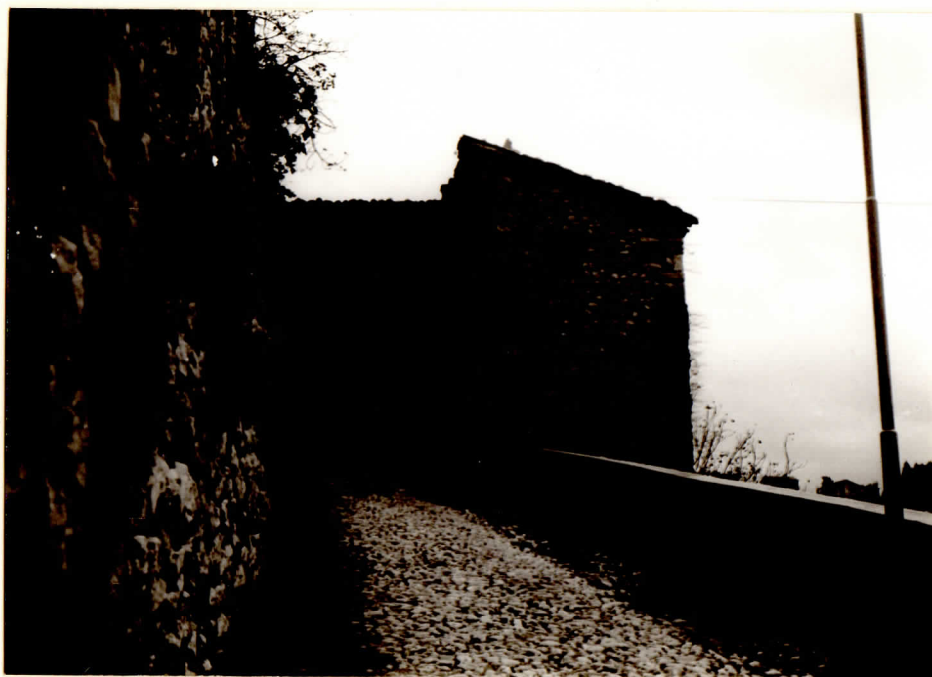
LATO S. AGOSTINO

TIPOLOGIA EDILIZIA - CARATTERI COSTRUTTIVI				Il lato S. Agostino ha una finestra e una ferritoia per bocca di fuoco oggi murata. L'accesso al piano terra, costituito da un piccolo vano, si trova sotto l'arco della Porta stessa.			
PIANTA:				L'accesso al primo piano si trova sul lato Verucchio. Una scaletta a due rampe, una esterna ed una interna, porta ad un vano attualmente abitato da un nullatenente.			
COPERTURE: A falde con manto in coppi (corpo di guardia)				Tutti e due i piani hanno una sola finestra rivolta verso Novafeltria.			
VOLTE o SOLAI: Solaio in legno a travicelli (corpo di guardia)				I solai sono di travicelle in legno, la copertura del corpo di guardia è a una falda con manto in coppi.			
SCALE: Scaletta esterna in cotto, una rampa interna in cotto (corpo di guardia)							
TECNICHE MURARIE: In pietra con conci d'angolo - l'arco rifinito in mattoni.							
PAVIMENTI: In cotto (corpo di guardia)

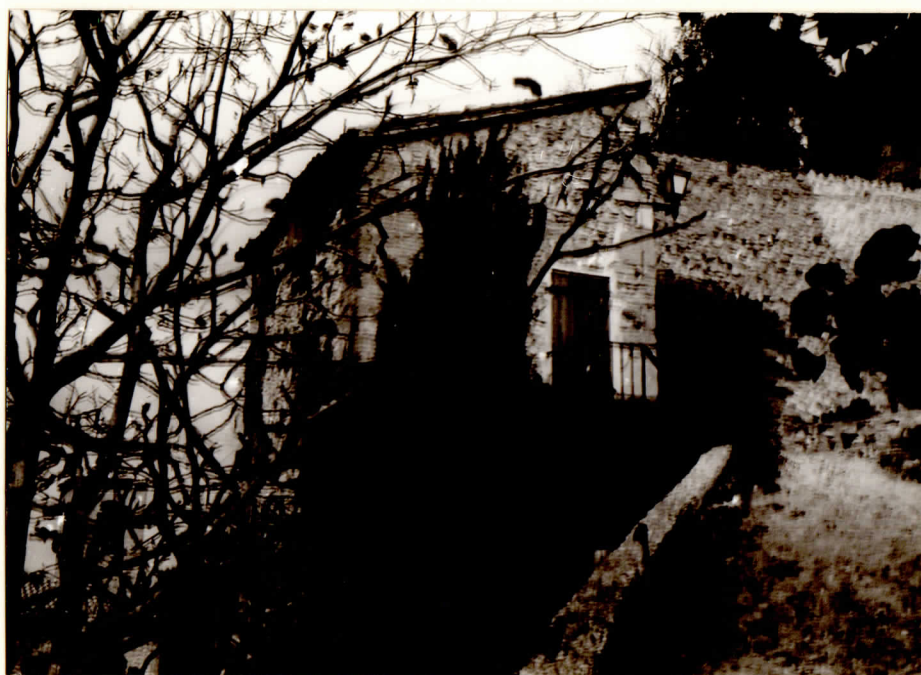
CORPO DI GUARDIA

Nel 1946 fu rifatto il tetto del corpo di guardia e furono consolidate le mura adiacenti.
