Le prime fasi di restauro della Chiesa di S. Maria a Monte in Cercemaggiore (CB)

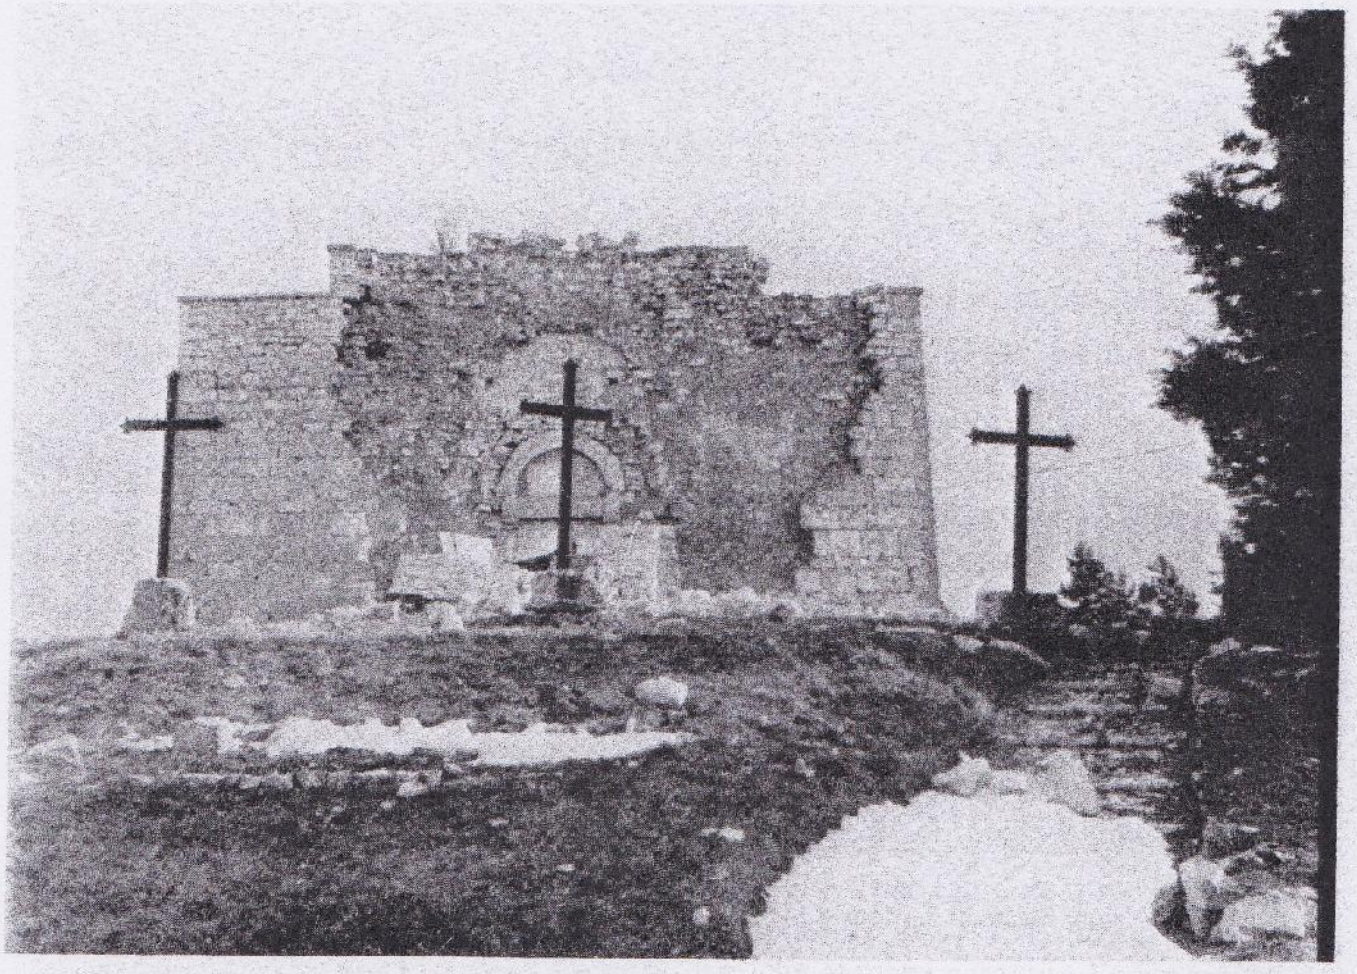
Già da questa prima ricognizione emerse l'esigenza di intervenire tempestivamente su alcuni elementi strutturali in precario stato di conservazione come, ad esempio, la facciata principale. Qui si era notato un accentuato rigonfiamento del paramento lapideo esterno dovuto, innanzitutto, alla infiltrazione di acque meteoriche all'interno della muratura e, cosa ancora più grave, al peso eccessivo esercitato su di essa dall'apposizione, avvenuta negli anni del primo dopoguerra, di un robusto campanile a vela di proporzioni eccessive rispetto al sottostante muro portante.

Nel febbraio del 1985, a seguito delle eccessive avversità atmosferiche, il paramento della facciata, inevitabilmente, crollò insieme al campanile ed alla parte superiore del portale (fig. 22).

Fig. 22. Cercemaggiore, chiesa di S. Maria a Monte: la facciata dopo il crollo del febbraio 1985

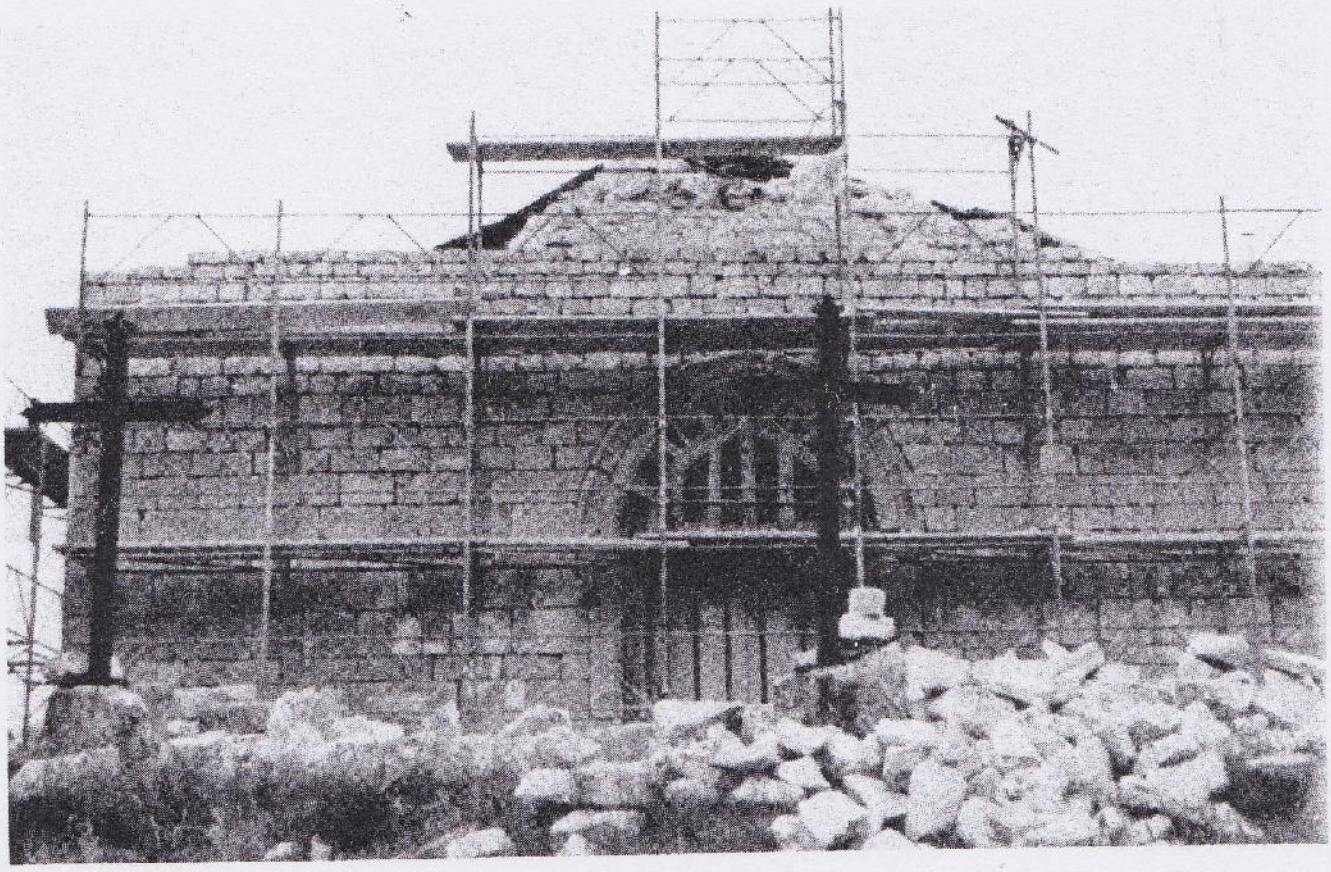
Fig. 23. Cercemaggiore, chiesa di S. Maria a Monte: fasi di ricostruzione della facciata

Nonostante, però, gli aspetti negativi dell'accaduto, fu possibile leggere sul muro portante e sulle strutture della copertura l'aspetto originario della facciata. La successiva ricostituzione del prospetto, operata tempestivamente dal Provveditorato alle OO.PP. di Campobasso sotto la supervisione della Soprintendenza del Molise, si è adeguata a questa nuova, ma antica matrice conduttrice (figg. 23-24).

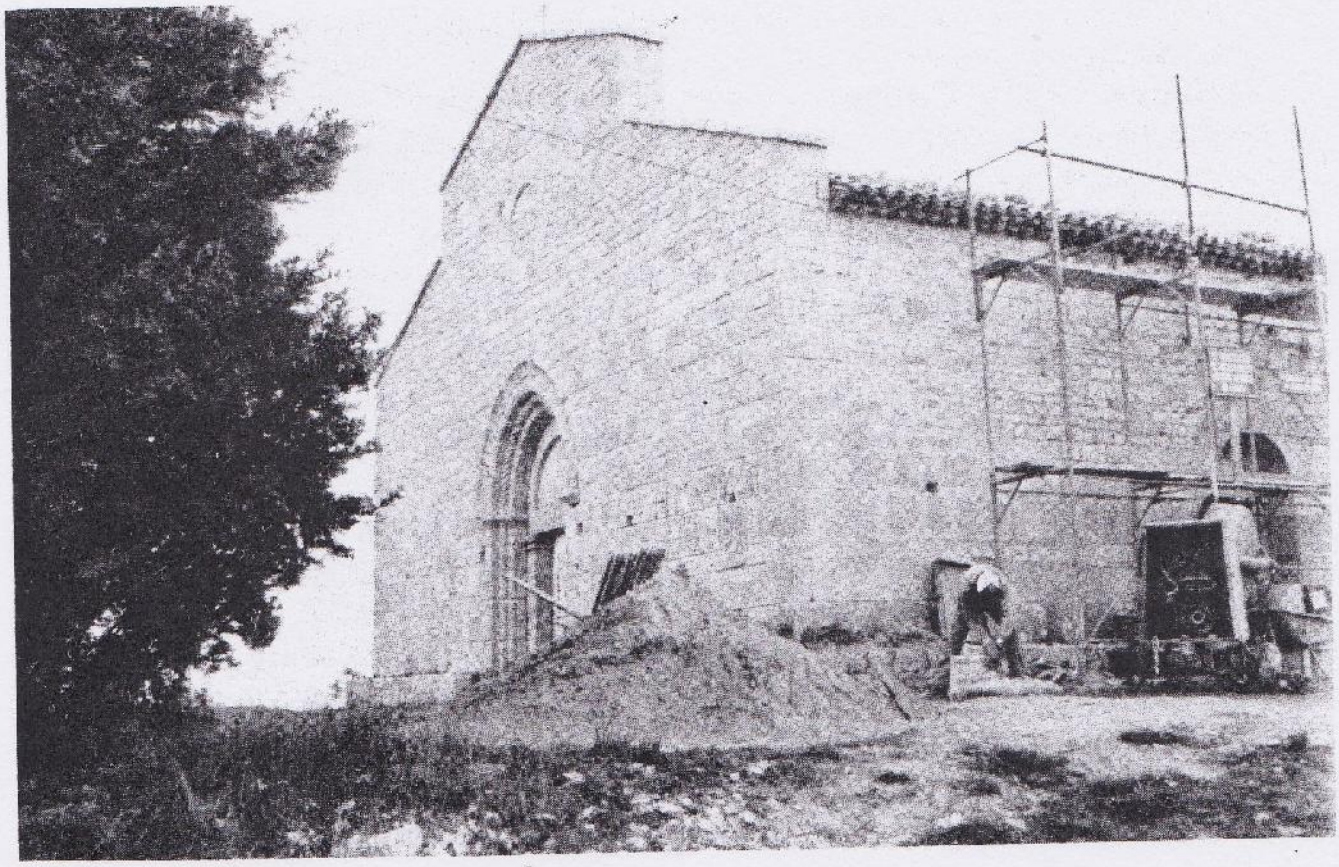
Fig. 24. Cercemaggiore, chiesa di S. Maria a Monte: la facciata dopo la ricostruzione

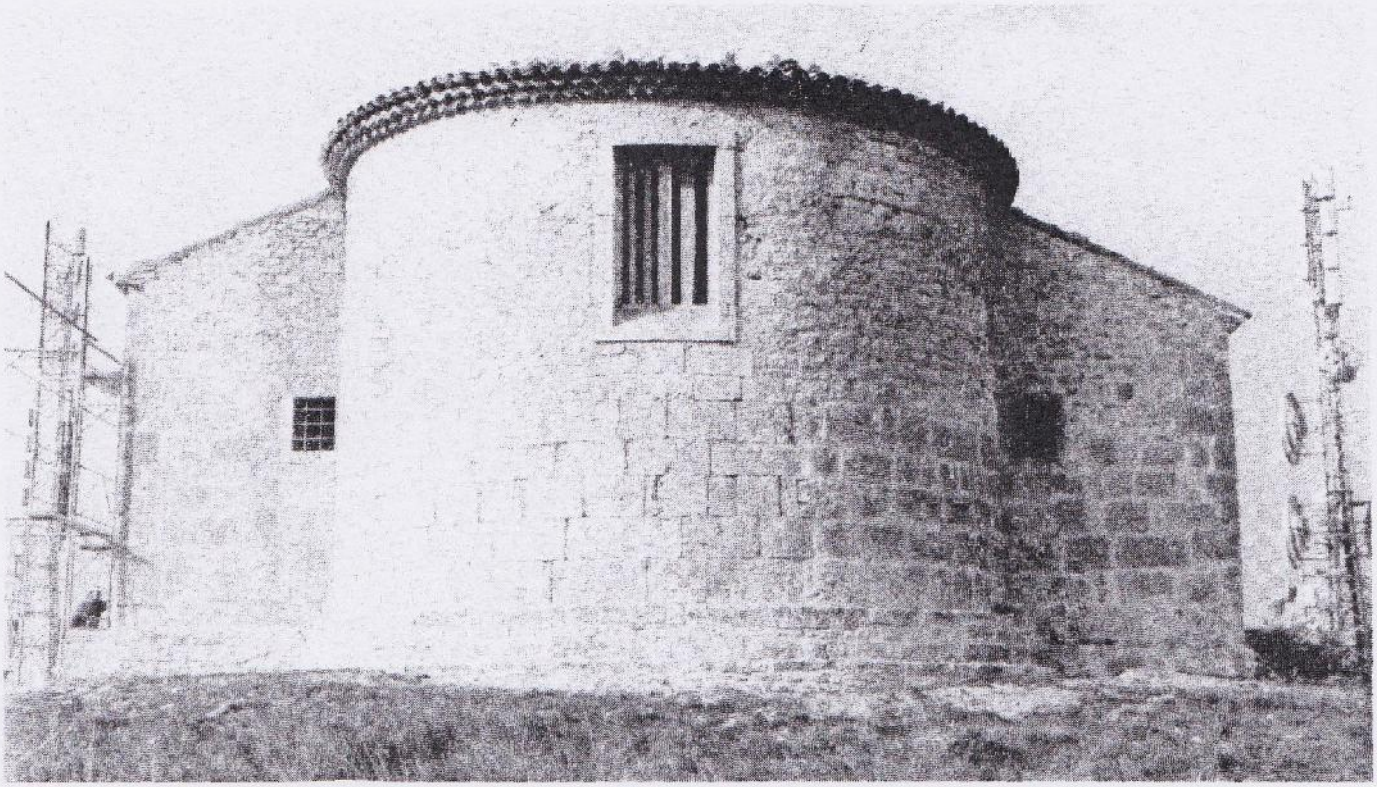
La ripartizione interna degli spazi caratterizzata da una navata centrale e due laterali distinte tra loro da un colonnato con elementi a sezione circolare, la chiusura finale della navata centrale con la presenza di un'abside a pianta semicircolare, nonché la forma dei capitelli fa ritienere che il primo impianto dell'edificio potesse risalire ad un periodo compreso fra i secoli XI e XII (fig. 25).

Fig. 25. Cercemaggiore, chiesa di S. Maria a Monte: l'abside

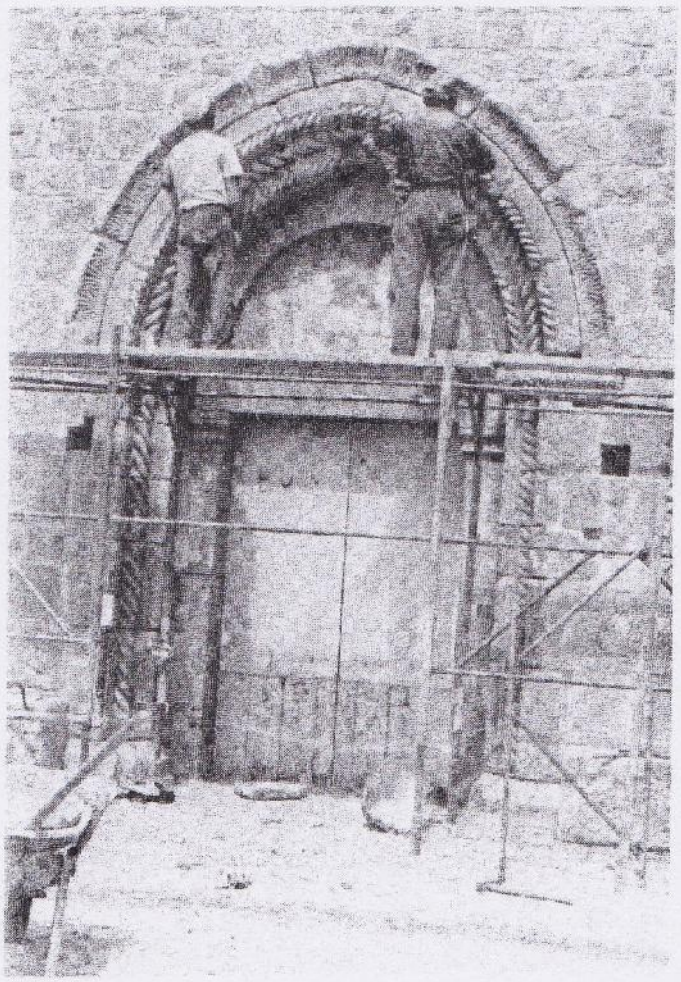
Fig. 26. Cercemaggiore, chiesa di S. Maria a Monte: operazioni di ripulitura del portale dopo la ricostruzione
