**PRESIDENTE DELLA REGIONE MOLISE
COMMISSARIO DELEGATO**

*Piano straordinario 2003 degli edifici di culto danneggiati dalla crisi
sismica iniziata il 31.10.2002 - Decreto CD. N.85/2003*

CHIESA DI S. MARIA DEGLI ANGELI
Comune di Rotello (CB)
Diocesi Termoli - Larino

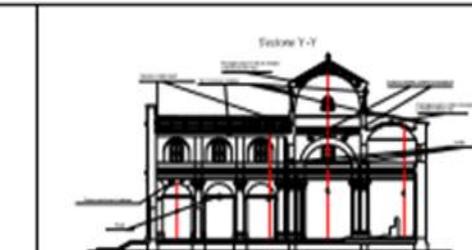
Condizioni di danno e vulnerabilità: I danni maggiori, a seguito del sisma del 2002, sono dovuti alle lesioni riportate nella volta a botte sull'aula e nella cupola. Sono presenti lesioni, inoltre, in corrispondenza della parete della torre campanaria a livello del piano strada (angolo destro). Si sono verificate lesioni anche negli archi di sostegno della volta sull'aula e negli archi di sostegno della cupola, transetto e presbiterio. I dissesti e le lesioni possono essere addebitate all'assenza di efficaci collegamenti trasversali e longitudinali per evitare il ribaltamento delle facciate e contrastare le spinte dovute alla copertura e alle volte.

- riparazione del danno;
- consolidamento volte con fibre di carbonio;
- consolidamento cupola con fibre di carbonio;
- realizzazione di collegamenti trasversali e longitudinali;
- controventi in copertura;
- consolidamento della muratura;
- consolidamento delle capriate in legno;
- realizzazione di due nuove capriate;
- sostituzione canali di gronda e pluviali
