COMUNE DI SENIGA

## PROGETTO PER LA RIQUALIFICAZIONE PAESAGGISTICO - VEGETAZIONALE

RELAZIONE PAESAGGISTICA E PERIZIA FITOSTATICA

Alberi radicati nel "Parco delle Rimembranze"

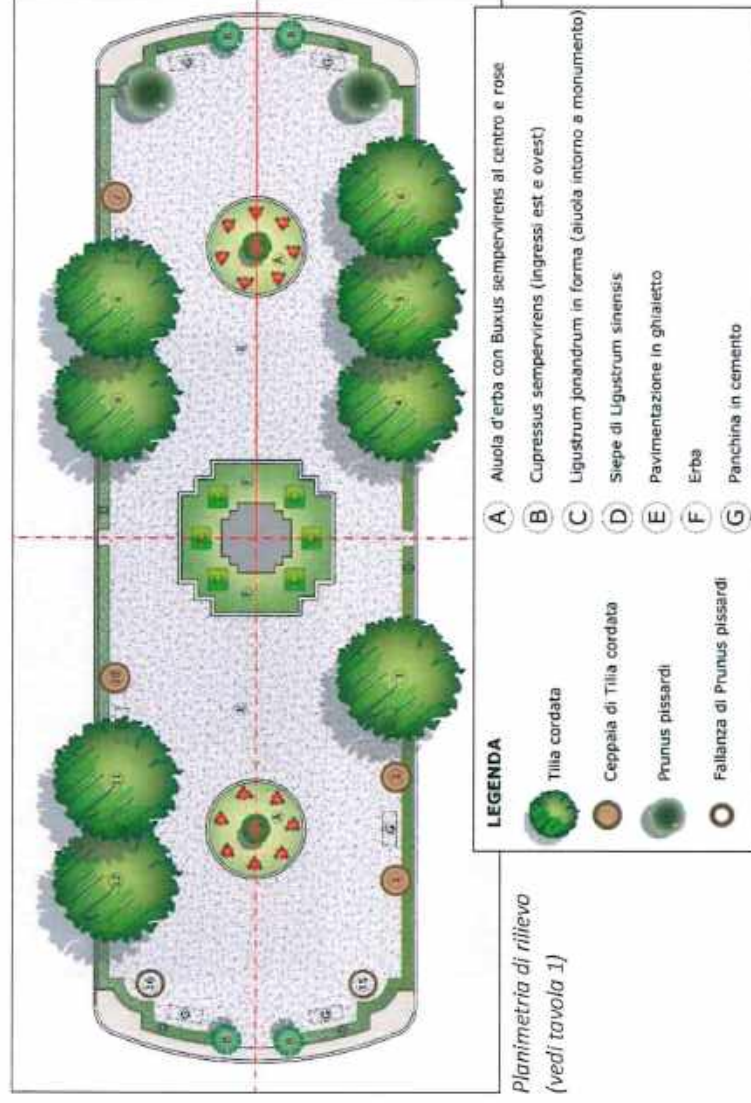
Gli alberi manifestano importanti e gravi sintomi di deperimento dovuti all'azione di crittogame che hanno progressivamente indebolito la struttura legnosa. L'azione patologica si è estesa anche alla quasi totalità del tronco, con effetti degenerativi del legno (carie), che ha ridotto al limite la stabilità delle piante.

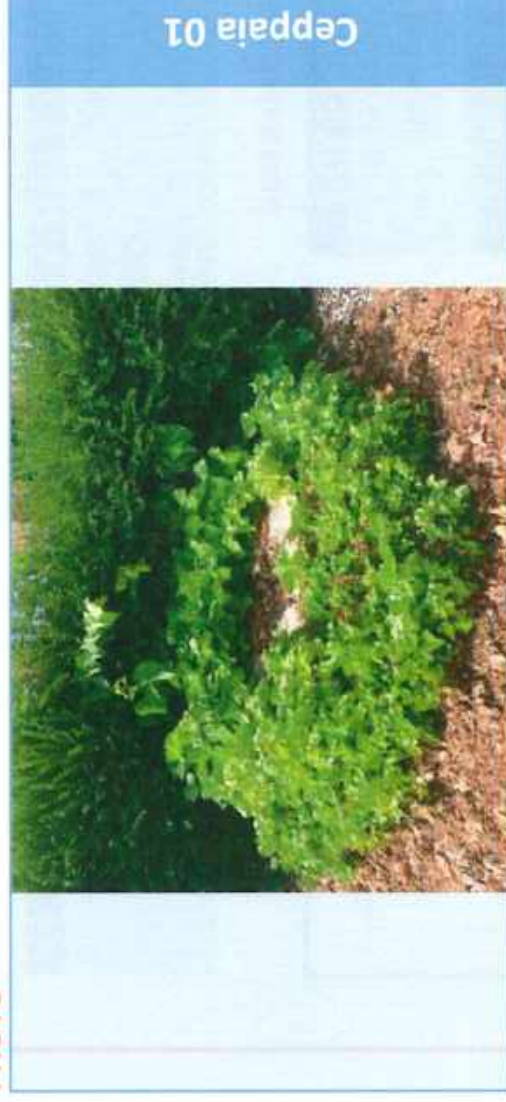
| Ubicazione | Parco delle Rimembranze in<br>piazza XX Settembre<br>Comune di Seniga (Bs) | Ceppaia n. <b>1</b> |

Negli ultimi anni si sono verificati a più riprese cedimenti di ampie porzioni di chioma (branche primarie e branche al castello) che hanno portato all'eliminazione di alcuni esemplari, dei quali rimangono le ceppaie.

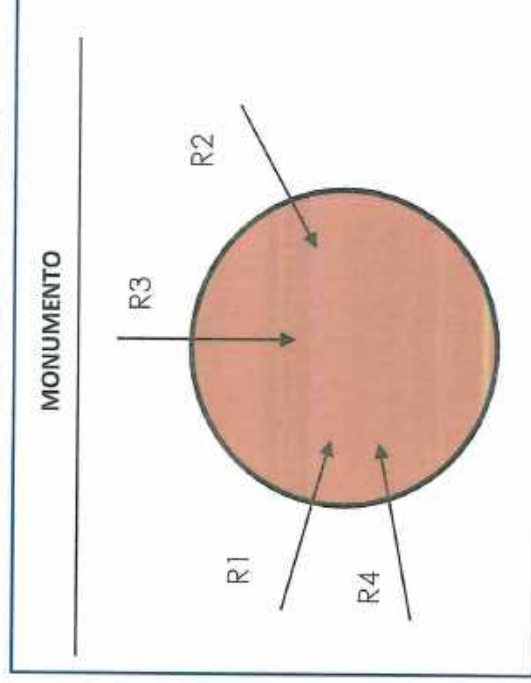
### POSIZIONAMENTO SONDAGGI

| COLLETTA | FUSTO | CHIOMA |
|---|---|---|
| Cordoni di reazione | Carie<br>Castello compromesso<br>Cavità al castello | Codominanti<br>Ricostruzione dopo<br>capitozzi |

D

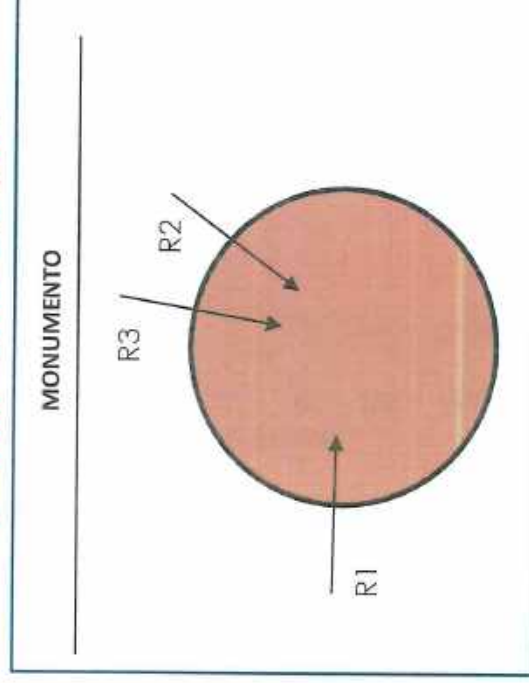
### POSIZIONAMENTO SONDAGGI

Ample cavità al castello.

Legno residuo insufficiente al castello.

Elevata possibilità di sbrancamento codominanti.

Mantenere a chioma ridotta.

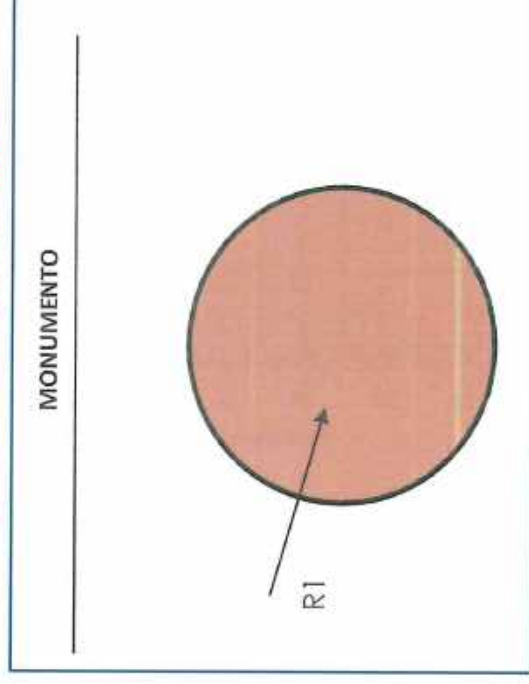
### POSIZIONAMENTO SONDAGGI

| COLLETO | FUSTO | CHIOMA |
|---|---|---|
| Cordoni di reazione | Carie | Codominanti |
| Strozzatura | Castello compromesso | Ricostruzione dopo<br>capitozzi |
| | Cavità al castello | |
| | Insetti xilofagi al castello | |

ABBATTERE per cavità al colletto

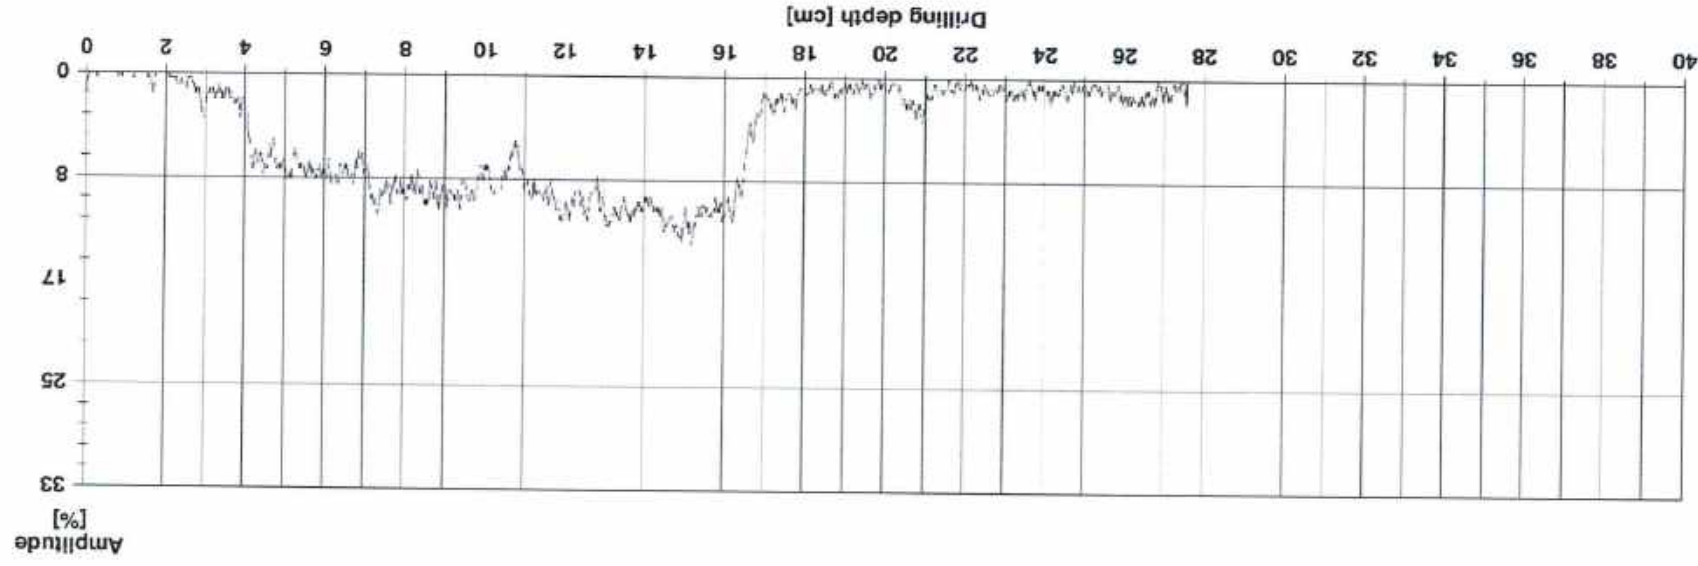
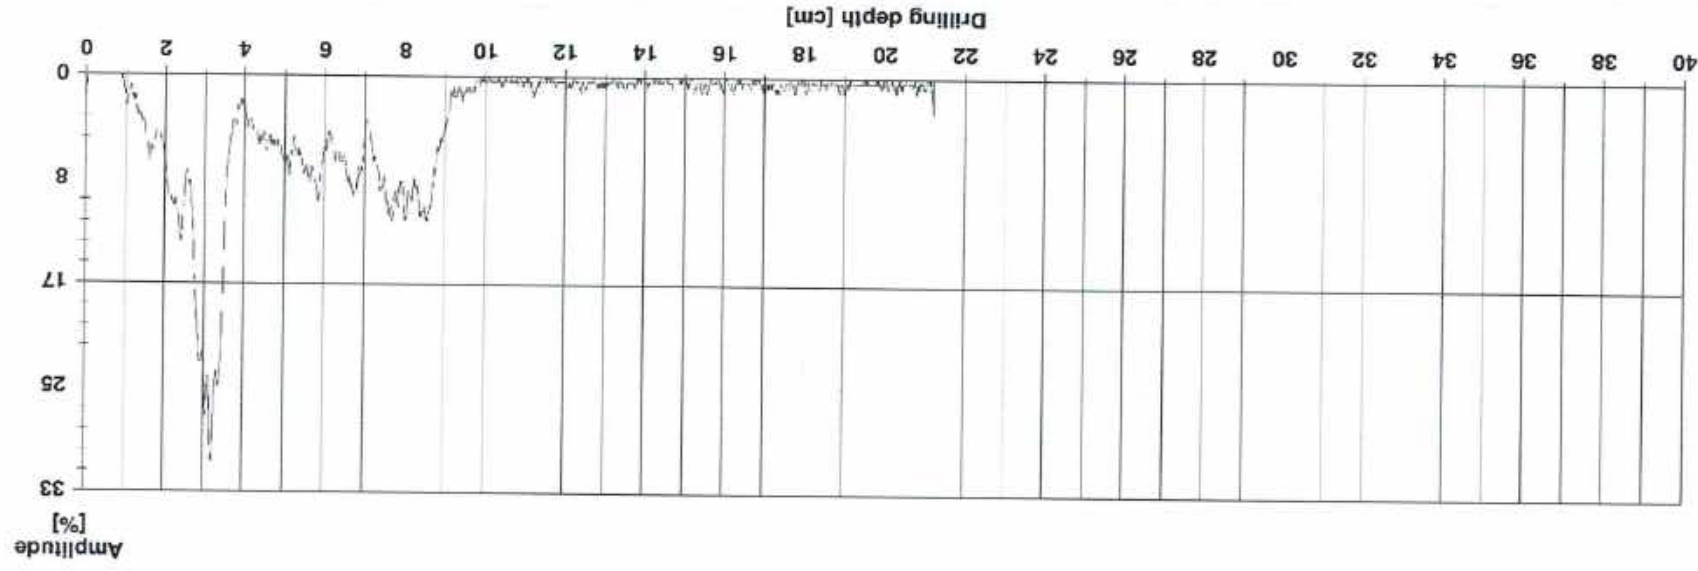
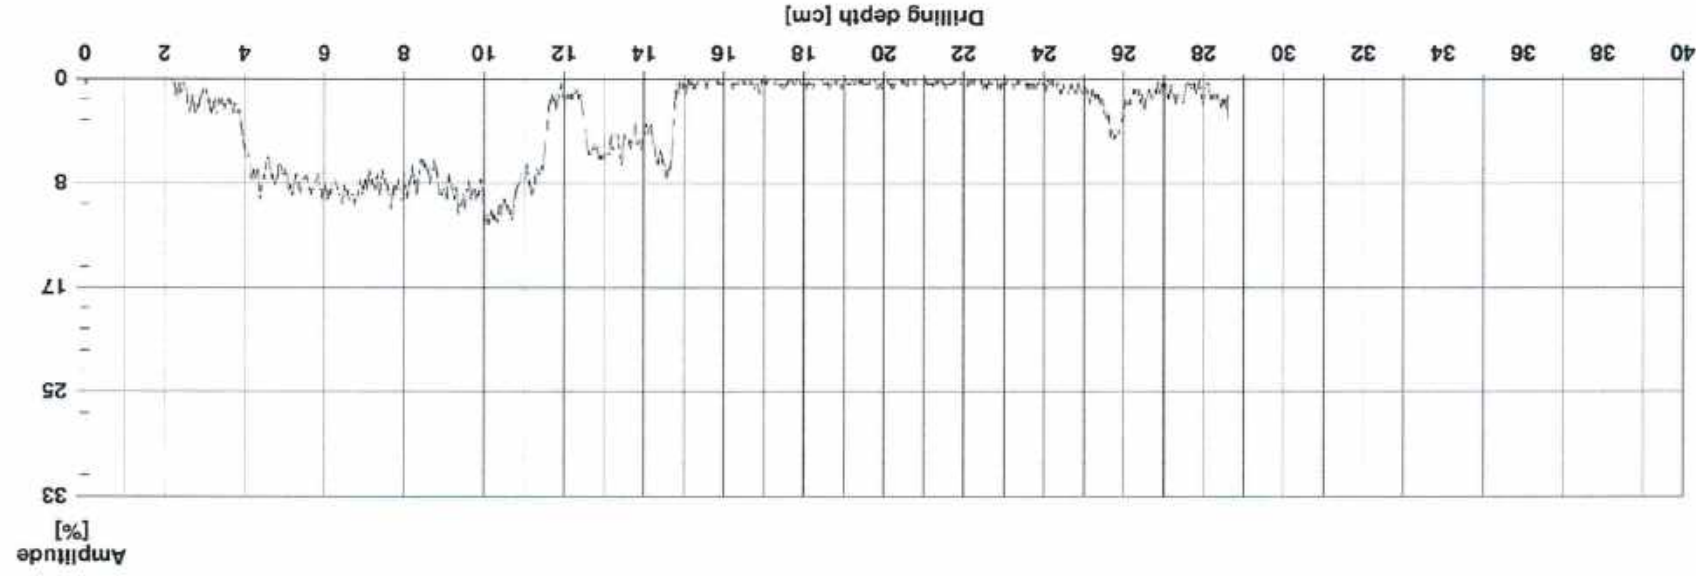
PROFILO 1 ALBERO 8

Dettaglio colletto e fusto con fori insetti xilofagi

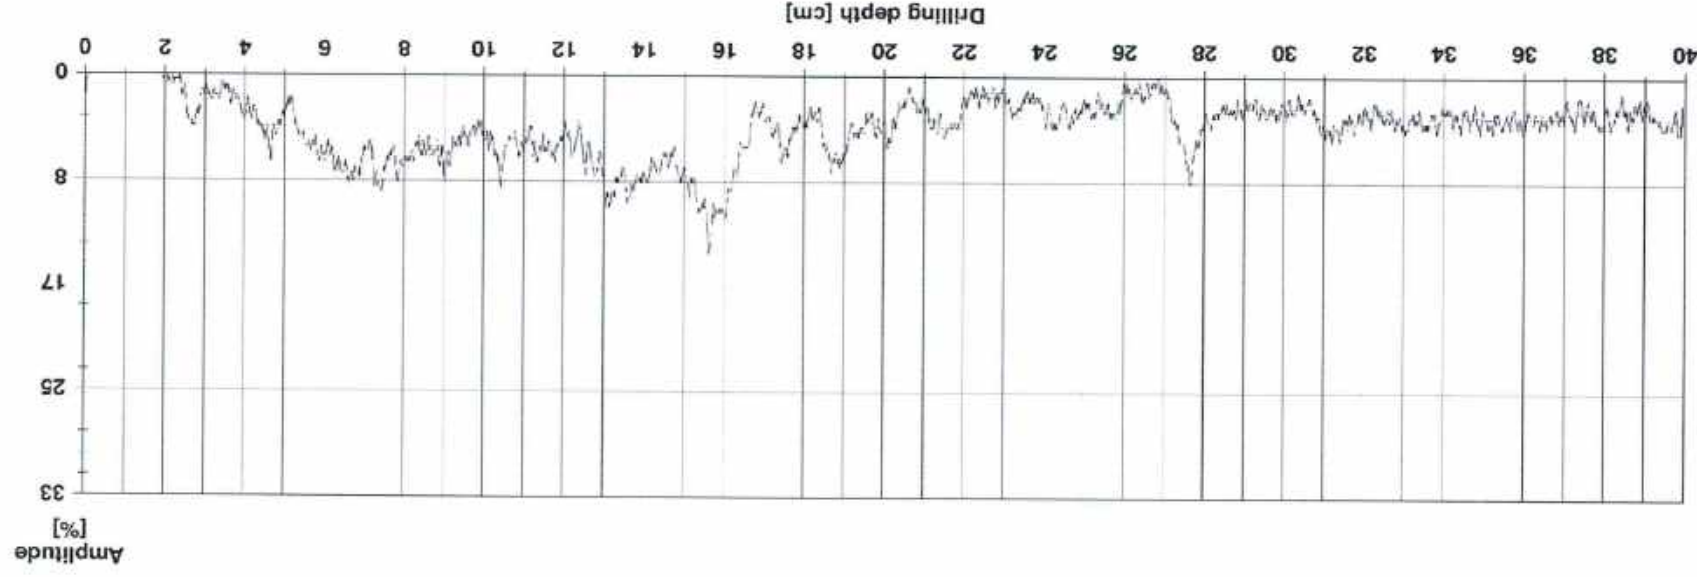
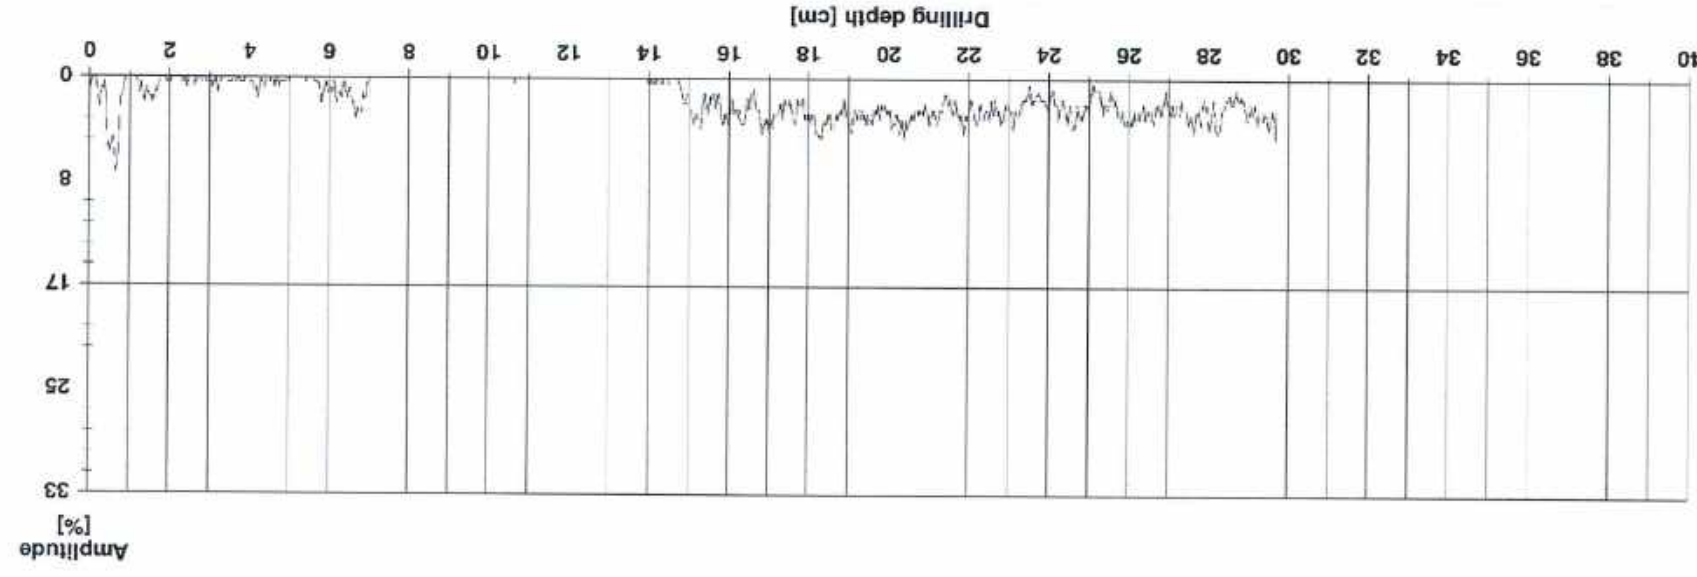
PROFILO 1 ALBERO 9

Dettaglio colletto con ganoderma

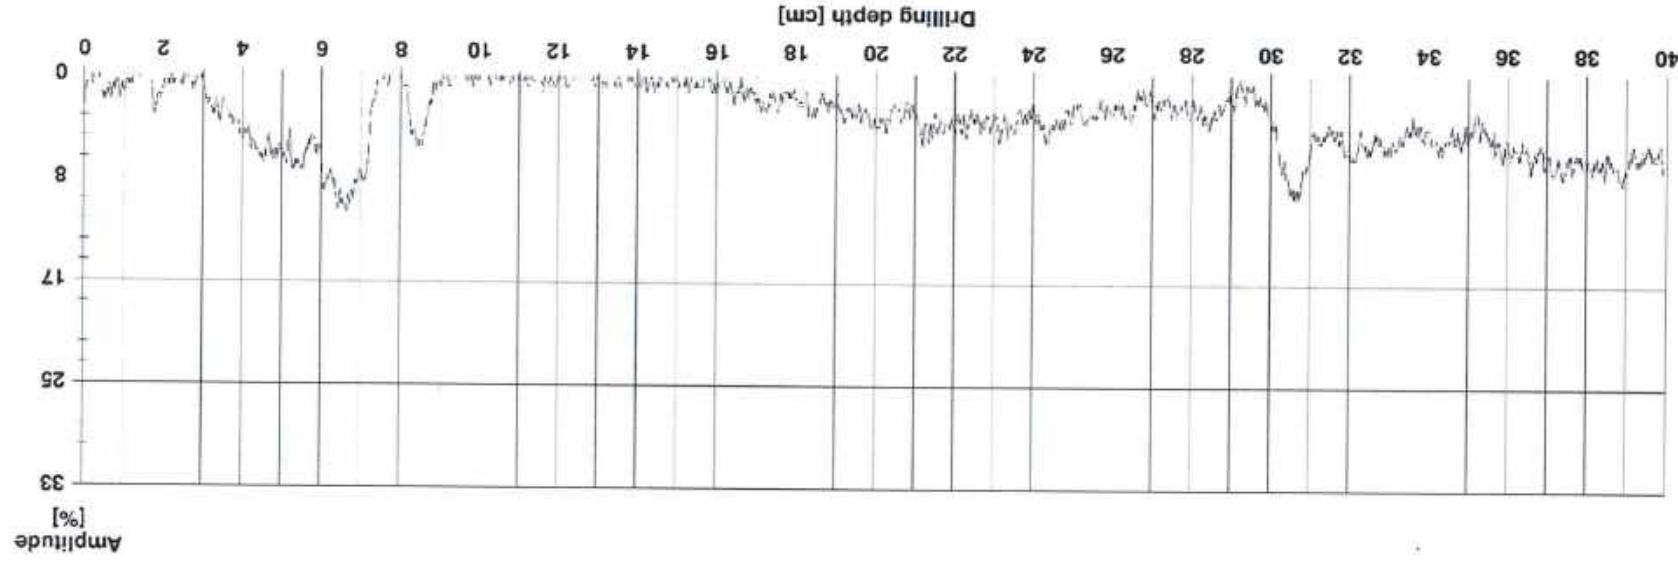
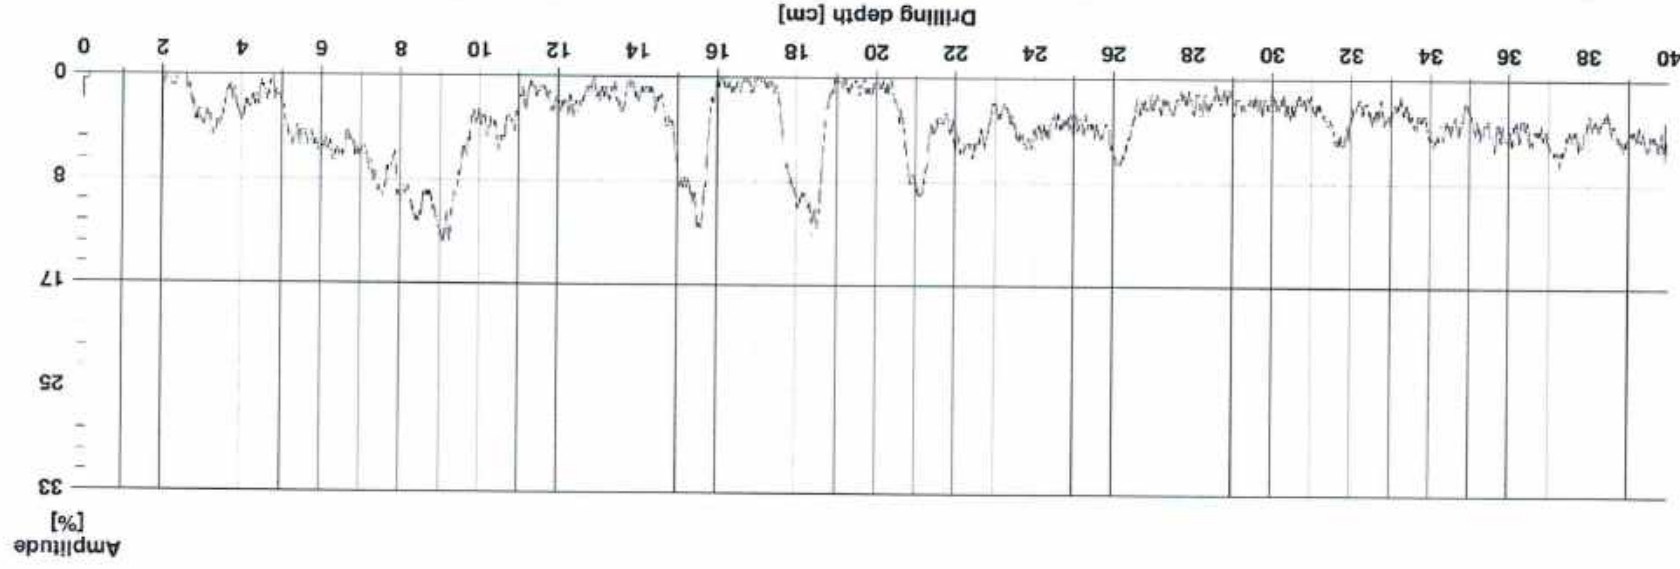
**PROFILO 1 ALBERO 11**

Dettaglio colletto e ganoderma

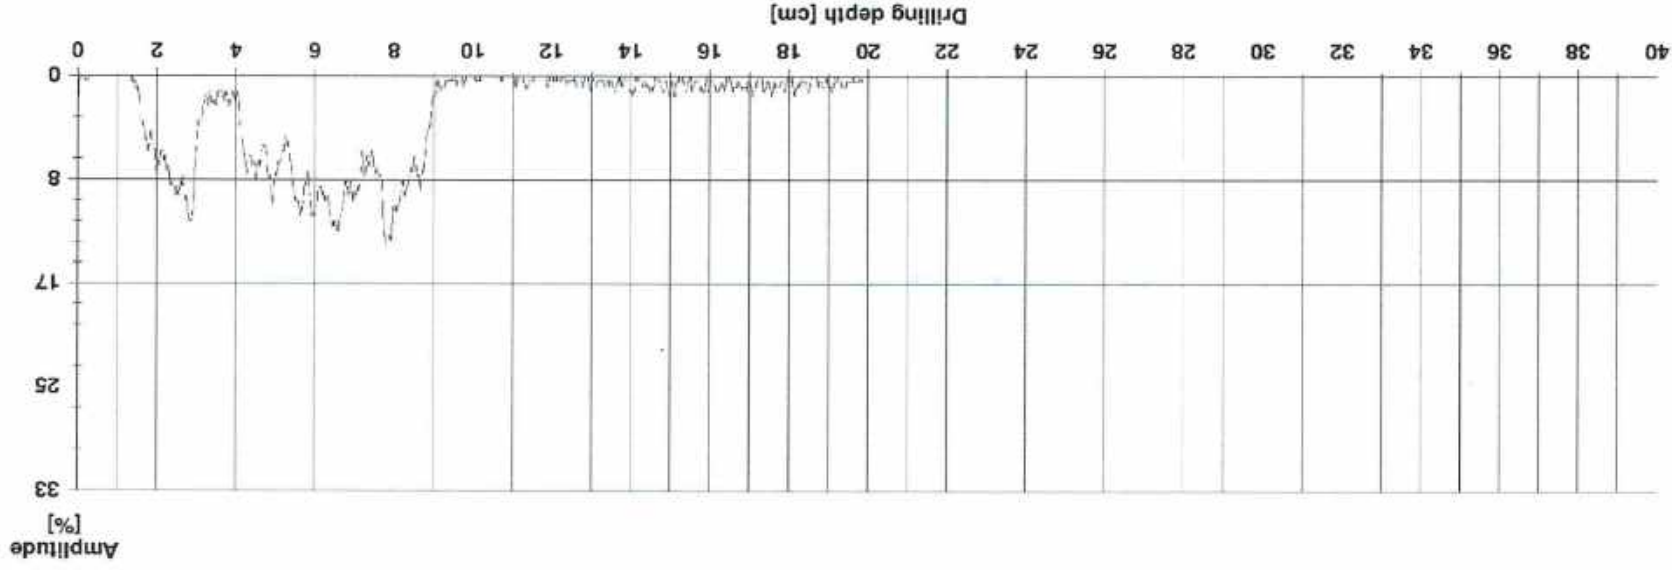
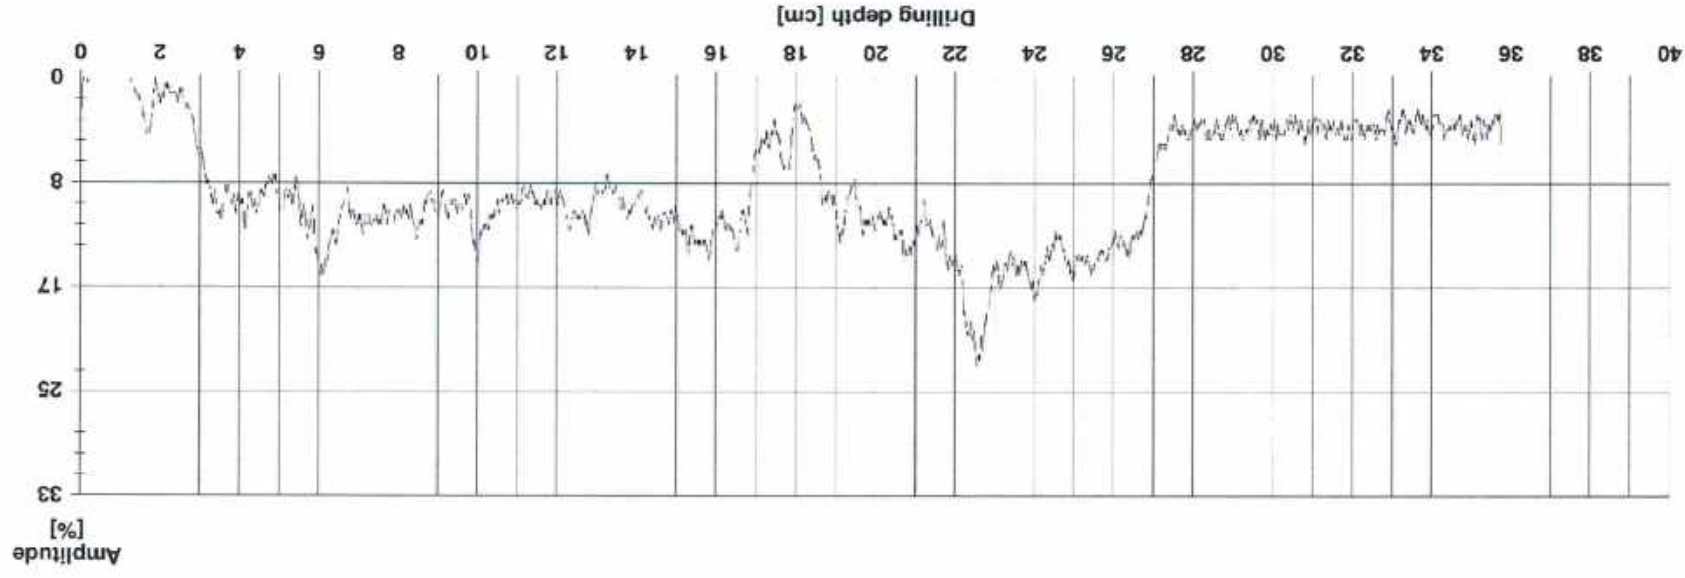
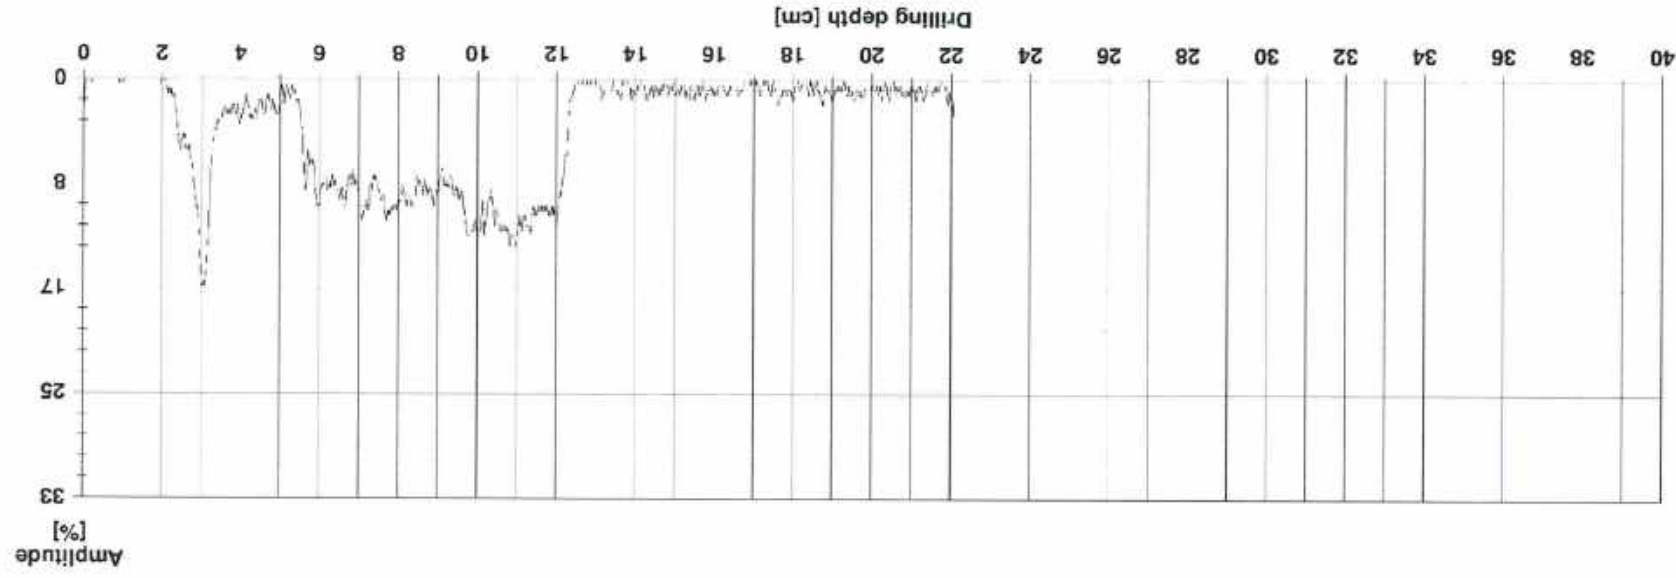
PROFILO 1 ALBERO 12

Dettaglio colletto
