**MUNICIPIO DI PALAZZOLO SULL'OGLIO  
LAVORI DI RESTAURO DIPINTI E COMPLETAMENTO  
SALONE 2° PIANO**

**RELAZIONE TECNICA FINALE DELL'INTERVENTO DI  
RESTAURO**

Verona, 7 settembre 2015

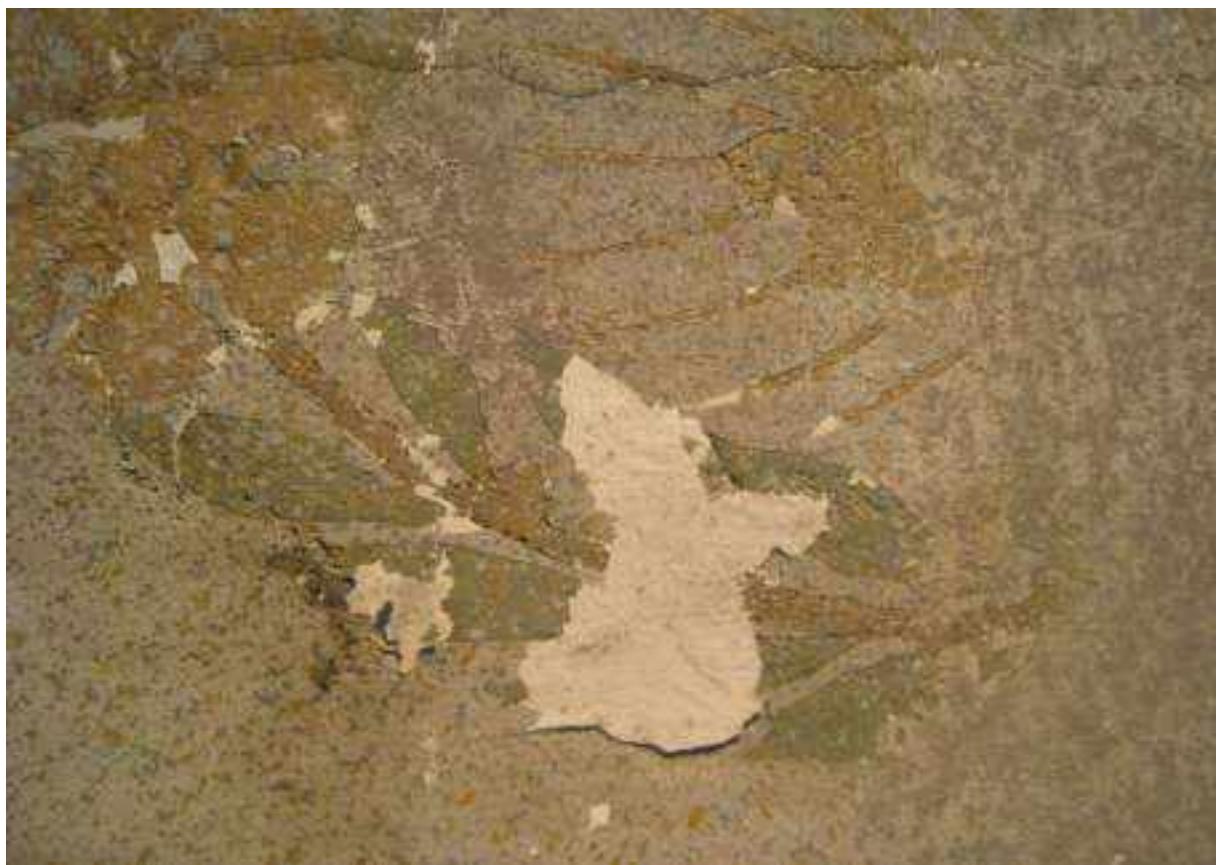
In altre zone ancora si evidenziavano invece ampie lacune e abrasioni del colore riferibili, queste ultime, a cause accidentali, che lasciavano intravedere la preparazione biancastra sottostante (Figg. 26-31).

Figg. 26 e 27: Palazzolo sull'Oglio, Salone al secondo piano del Municipio, particolari del soffitto prima del restauro: sollevamenti e graffi della pellicola pittorica

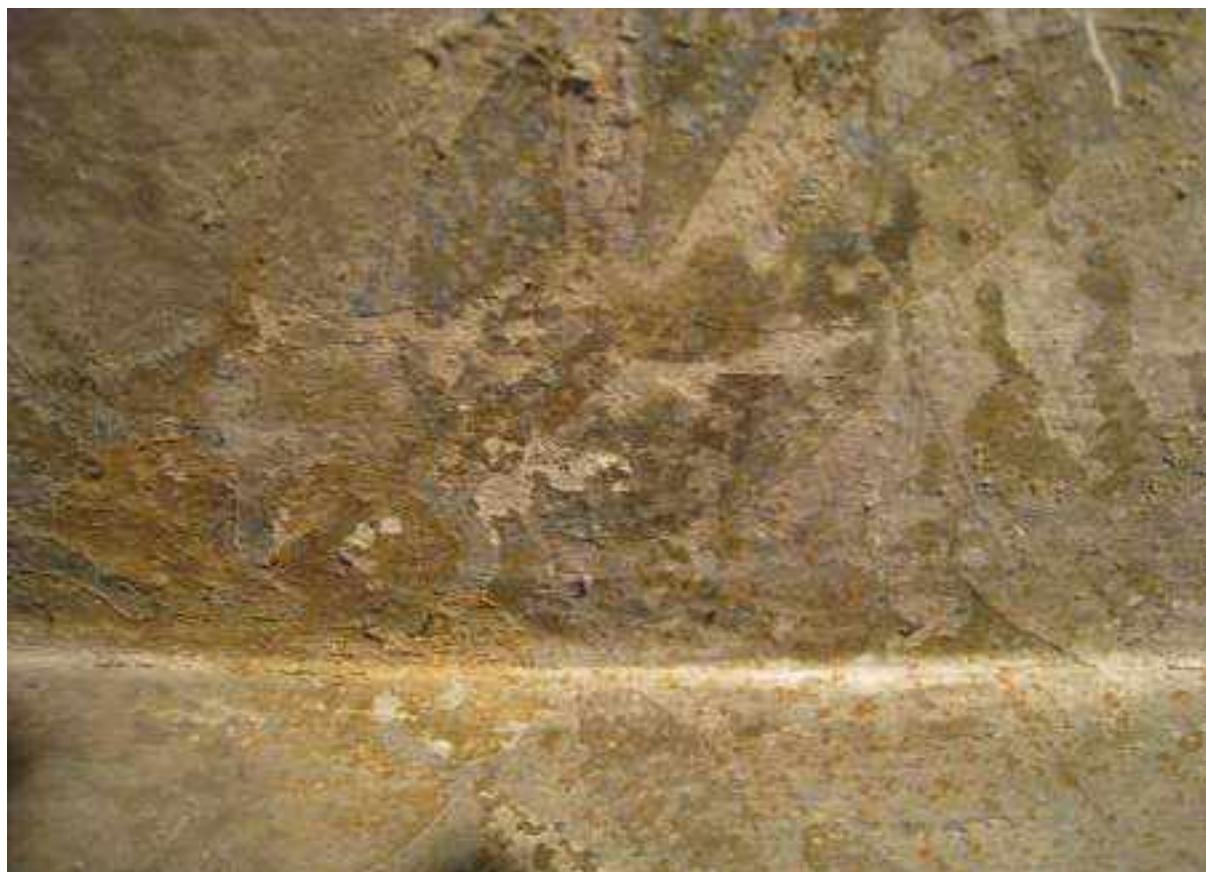
Figg. 28 e 29: Palazzolo sull'Oglio, Salone al secondo piano del Municipio, particolari del soffitto prima del restauro: sollevamenti e graffi della pellicola pittorica

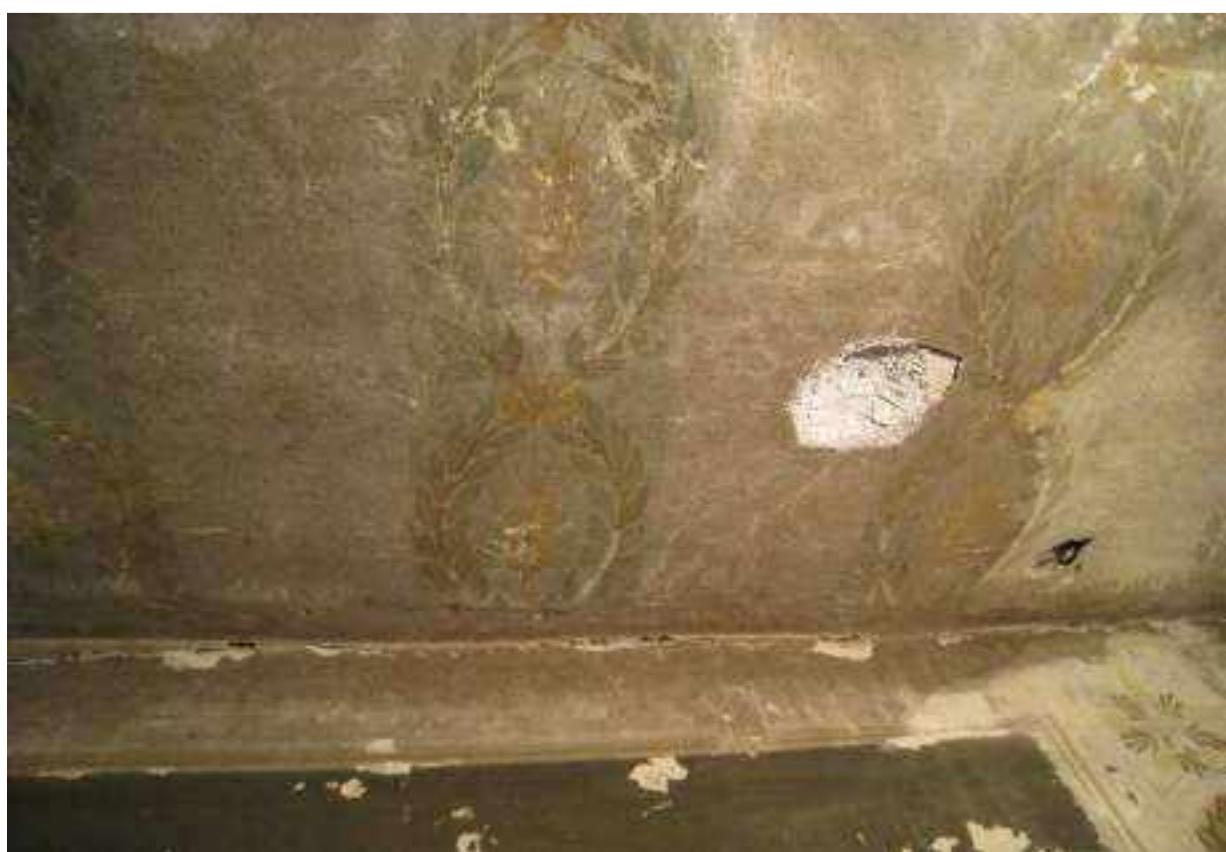
Figg. 30 e 31: Palazzolo sull’Oglio, Salone al secondo piano del Municipio, particolari del soffitto prima del restauro: sollevamenti della pellicola pittorica e aloni di umidità

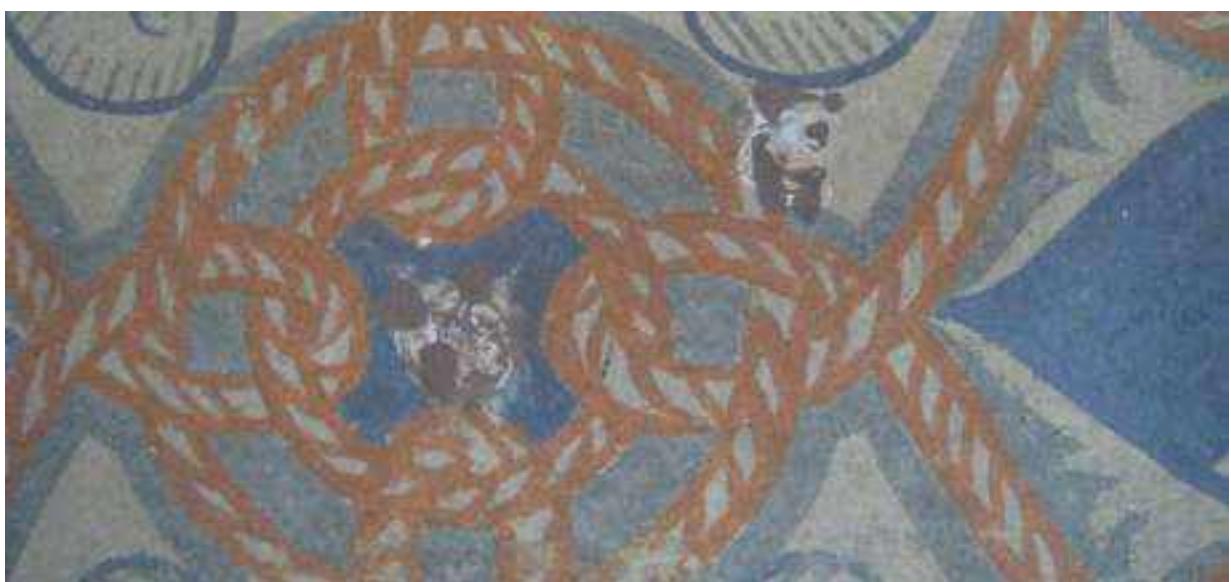
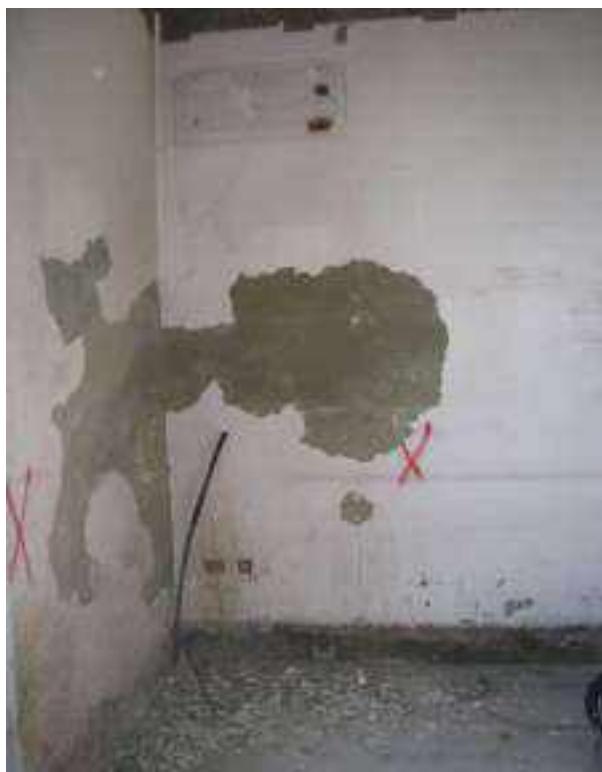
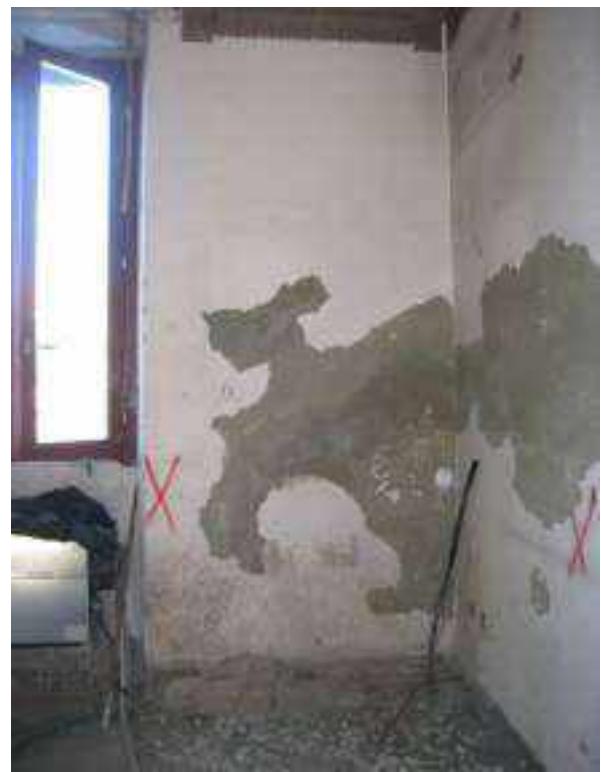
Le pareti si presentavano parzialmente coperte da scialbature/ridipinture color bianco stese forse in occasione della costruzione di una parete divisoria presente prima dell'inizio dei lavori.

Infine un pesante deposito coerente ed incoerente ingrigiva in modo disomogeneo i dipinti e le campiture a monocromo e conferiva alla sala un aspetto cupo e disordinato (Figg. 44 e 45).

Figg. 44-46: Palazzolo sull’Oglio, Salone al secondo piano del Municipio, particolari dei dipinti delle pareti prima del restauro: ritocchi alterati e scialbature

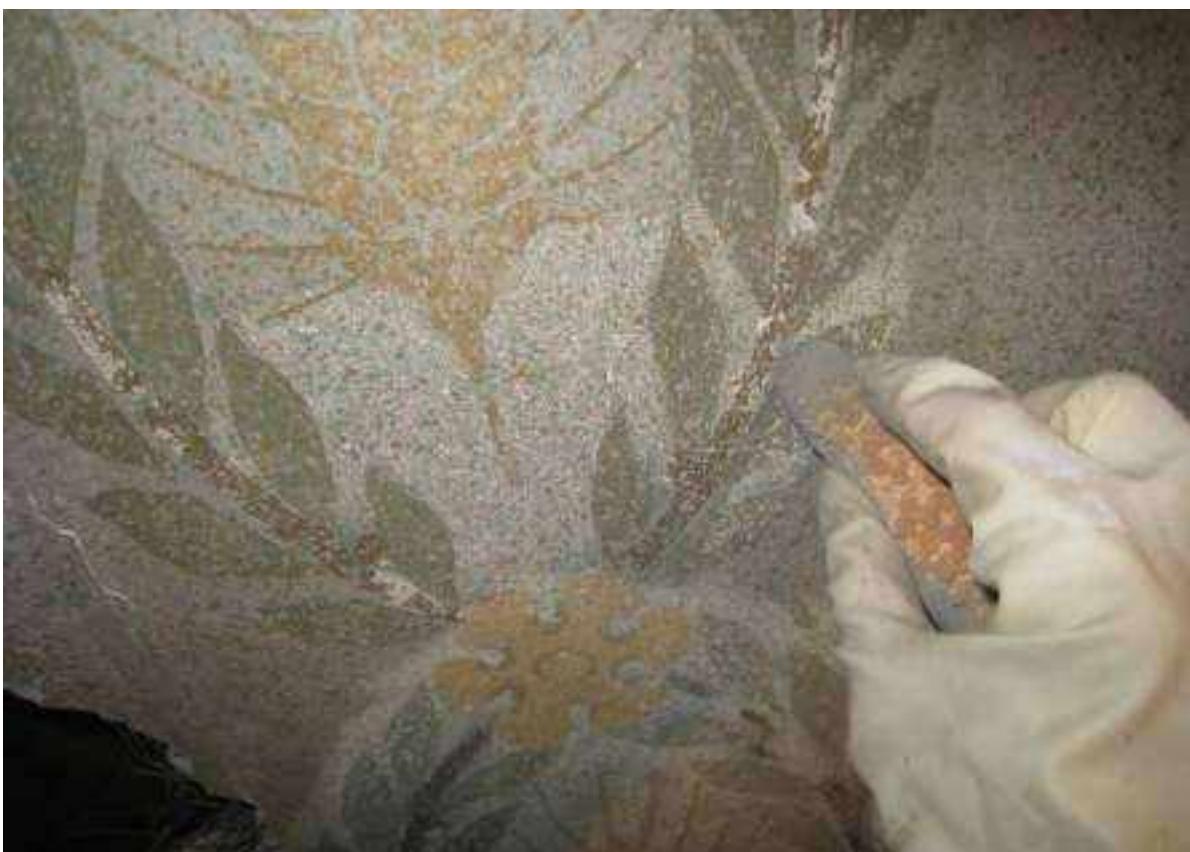
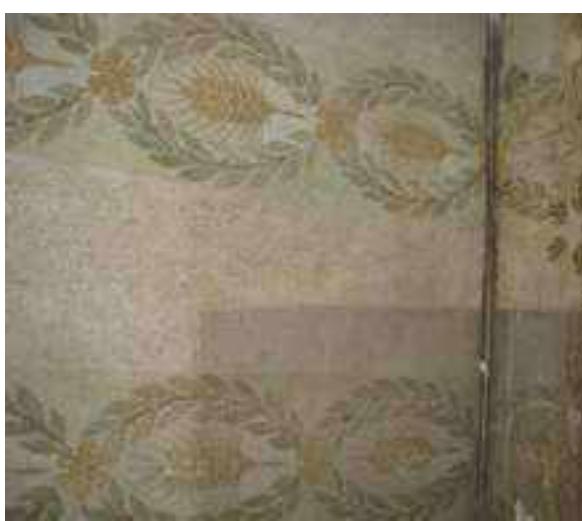
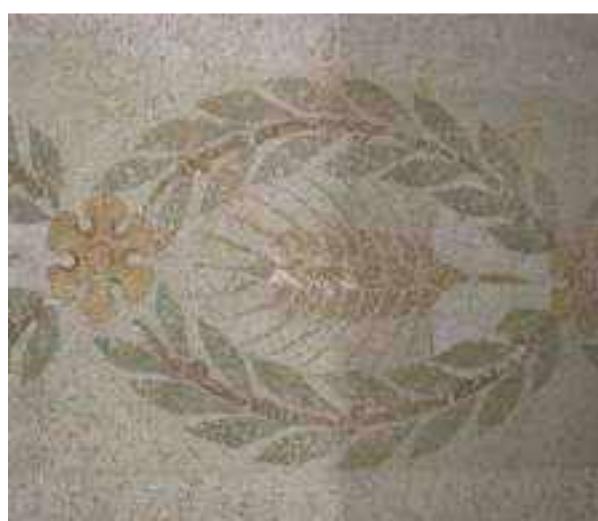
Figg. 47-49: Palazzolo sull'Oglio, Salone al secondo piano del Municipio, particolari dei dipinti del soffitto:  
fase di pulitura a secco

E' stata innanzitutto eseguita una generale leggera spolveratura con pennelli morbidiissimi ed aspiratore dotato di modulatore di potenza in modo da rimuovere il più possibile le polveri ed il particellato atmosferico incoerente senza interferire sulla delicata pellicola pittorica.

Per il deposito polveroso più coerente sono state utilizzate delle speciali spugne in lattice del tipo wishab. Nelle parti interessate da coesione superficiale si è in particolare operato senza neppure il minimo “sfregamento”, ma tamponando invece con delicatezza la superficie in modo da eliminare lo sporco lasciando inalterata la pellicola pittorica originale (Figg. 46-49).

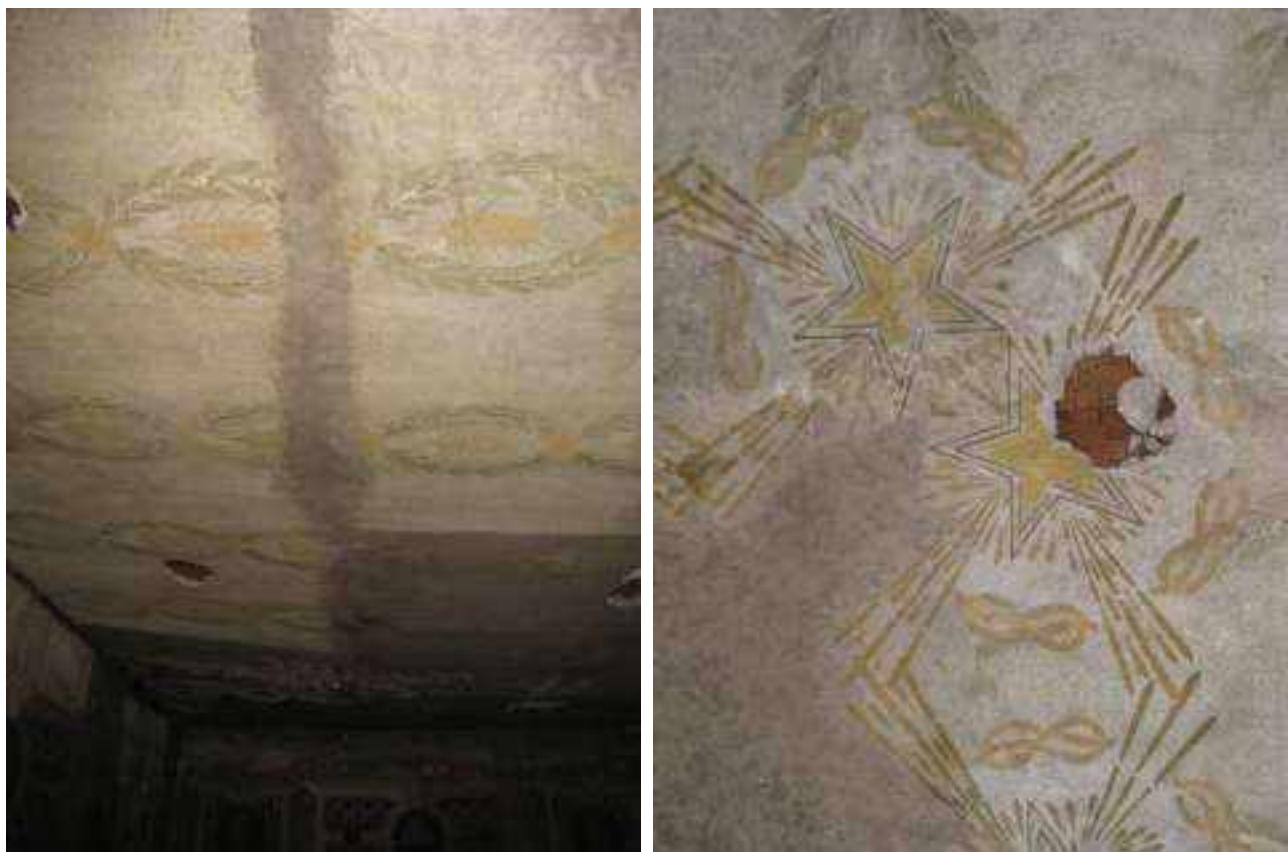
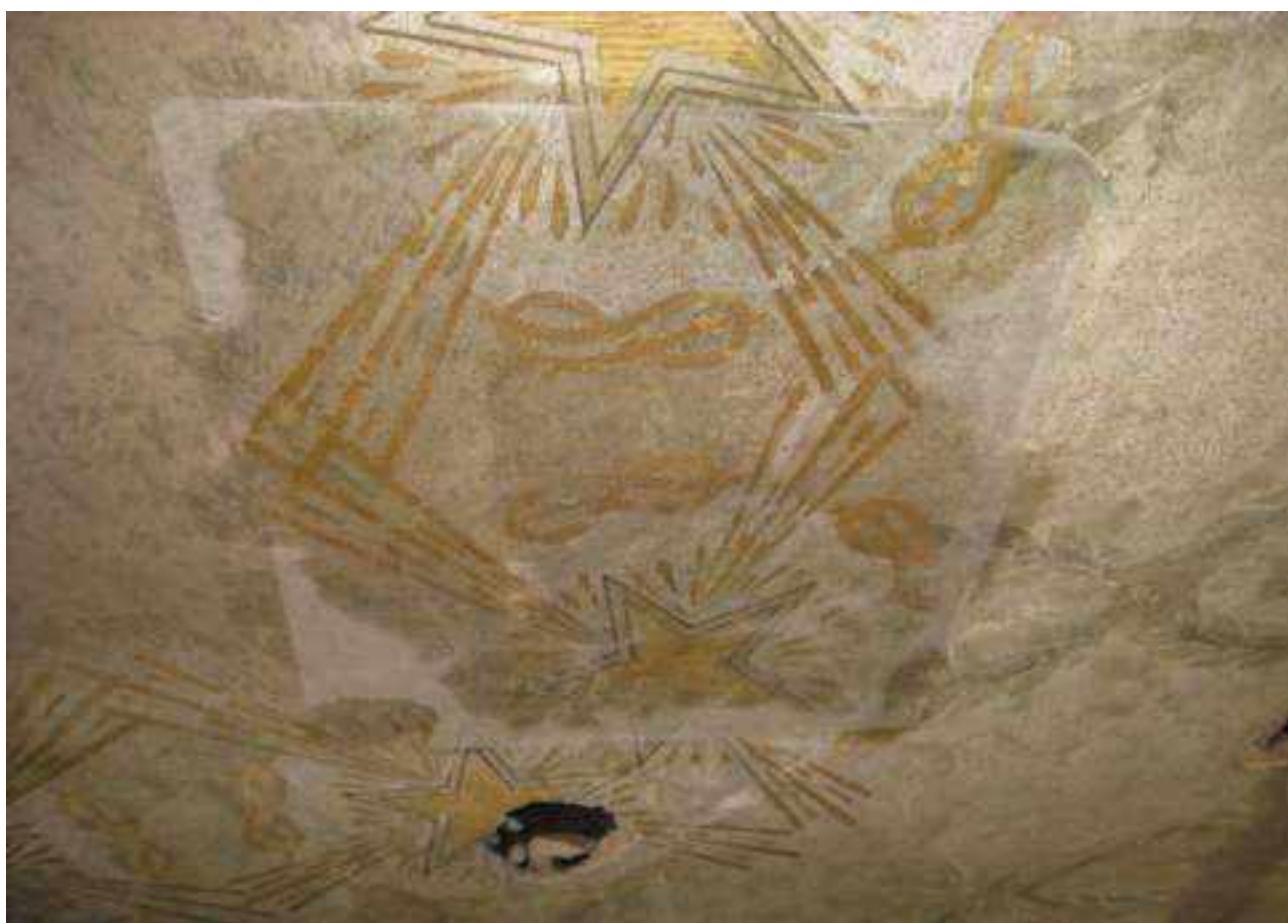
Figg. 50-52: Palazzolo sull'Oglio, Salone al secondo piano del Municipio, particolari dei dipinti del soffitto:  
fase di pulitura

Attraverso quindi delle leggere tamponature con spugne di mare si è cercato, una volta cioè messa in sicurezza la pellicola pittorica, di rimuovere il più possibile lo sporco coerente. Dove necessario l’operazione è stata ripetuta più volte fino a quando lo sporco è stato eliminato completamente (Figg. 50-55).

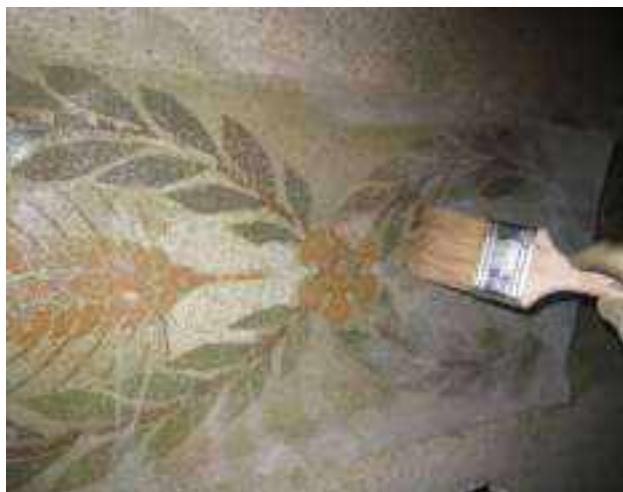
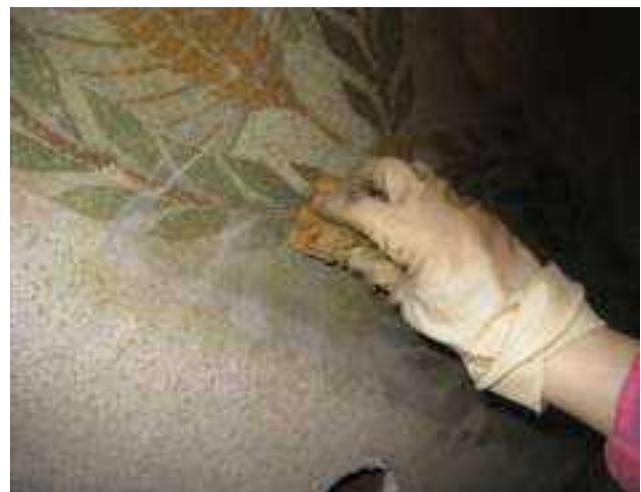
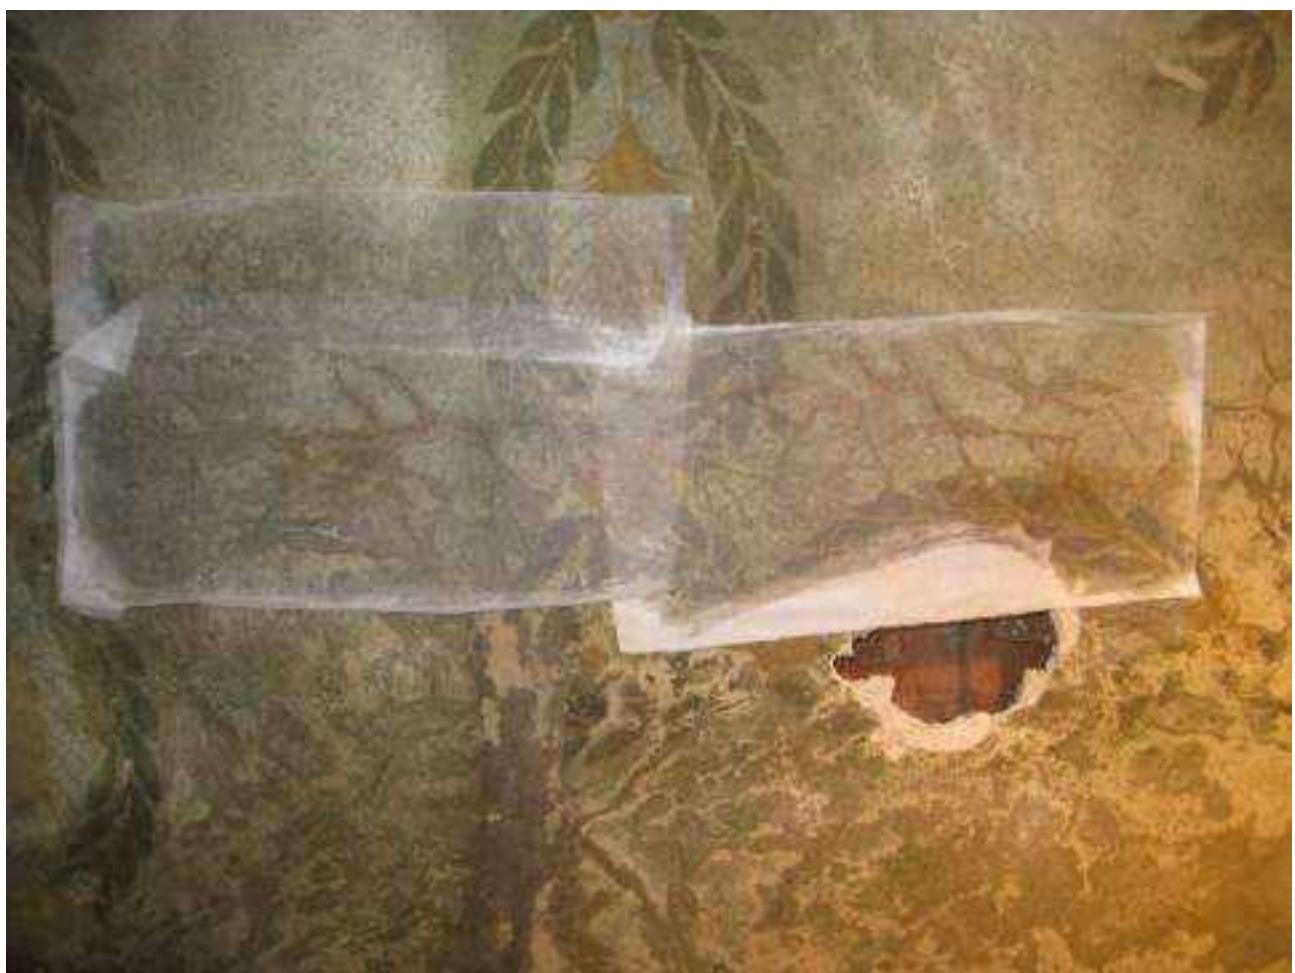
Figg. 53-55: Palazzolo sull’Oglio, Salone al secondo piano del Municipio, particolari dei dipinti del soffitto:  
fase di pulitura

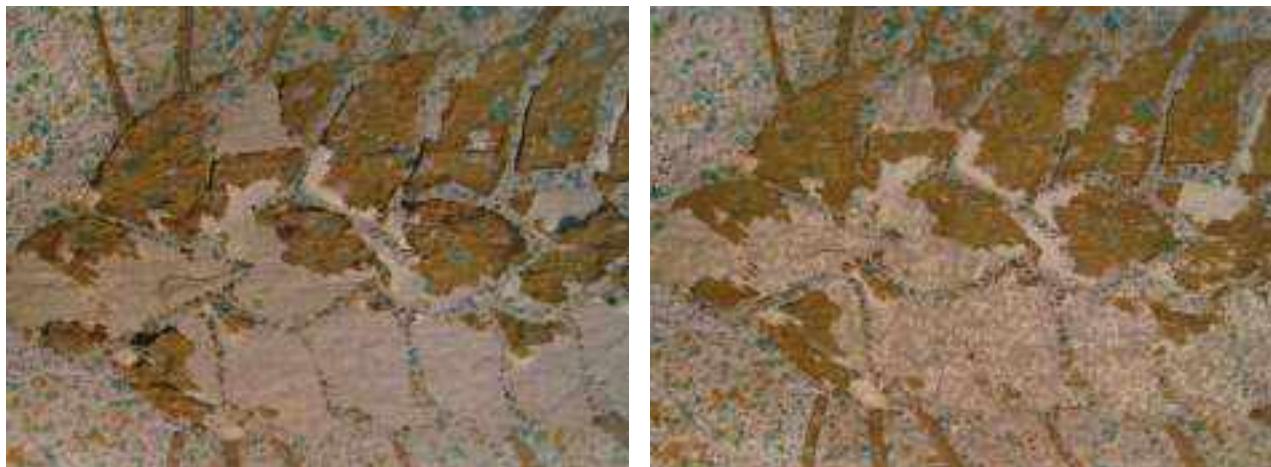
Figg. 58-59: Palazzolo sull’Oglio, Salone al secondo piano del Municipio, particolari dei dipinti del soffitto: fase di consolidamento della pellicola pittorica prima e dopo l’applicazione a spruzzo di microemulsione acquosa

Grazie alla sua specifica composizione ed al diametro molto ridotto delle sue particelle, il prodotto ha rivelato infatti un assorbimento estremamente omogeneo del supporto favorendo l’adesione un’elevata azione aggregante sia superficiale che in profondità.

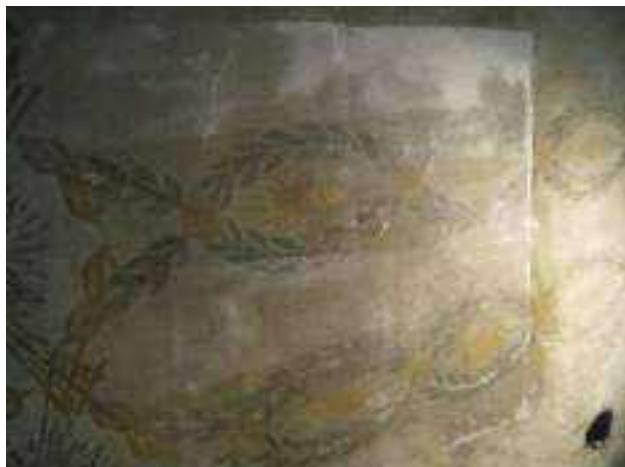
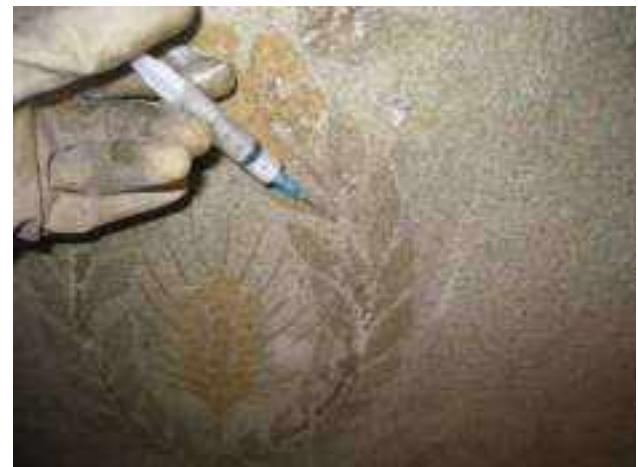
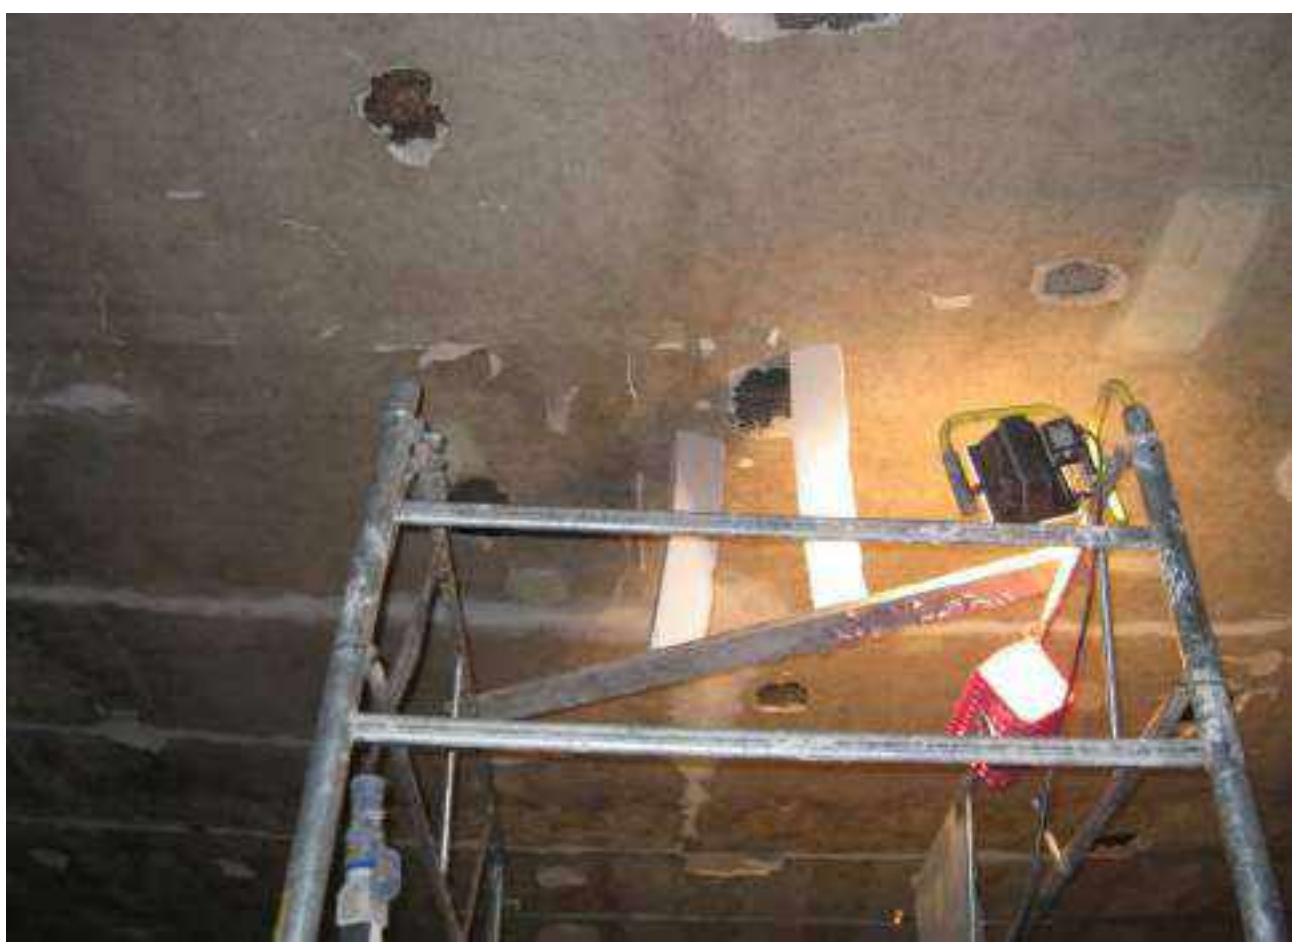
Figg. 60-62: Palazzolo sull’Oglio, Salone al secondo piano del Municipio, particolari dei dipinti del soffitto:  
fase di consolidamento e fermatura della pellicola pittorica

In alcuni punti dove i distacchi risultavano piuttosto marcati, il consolidante è stato iniettato con delle micro siringhe sotto a ciascuna scaglietta sollevata (Fig. 60).

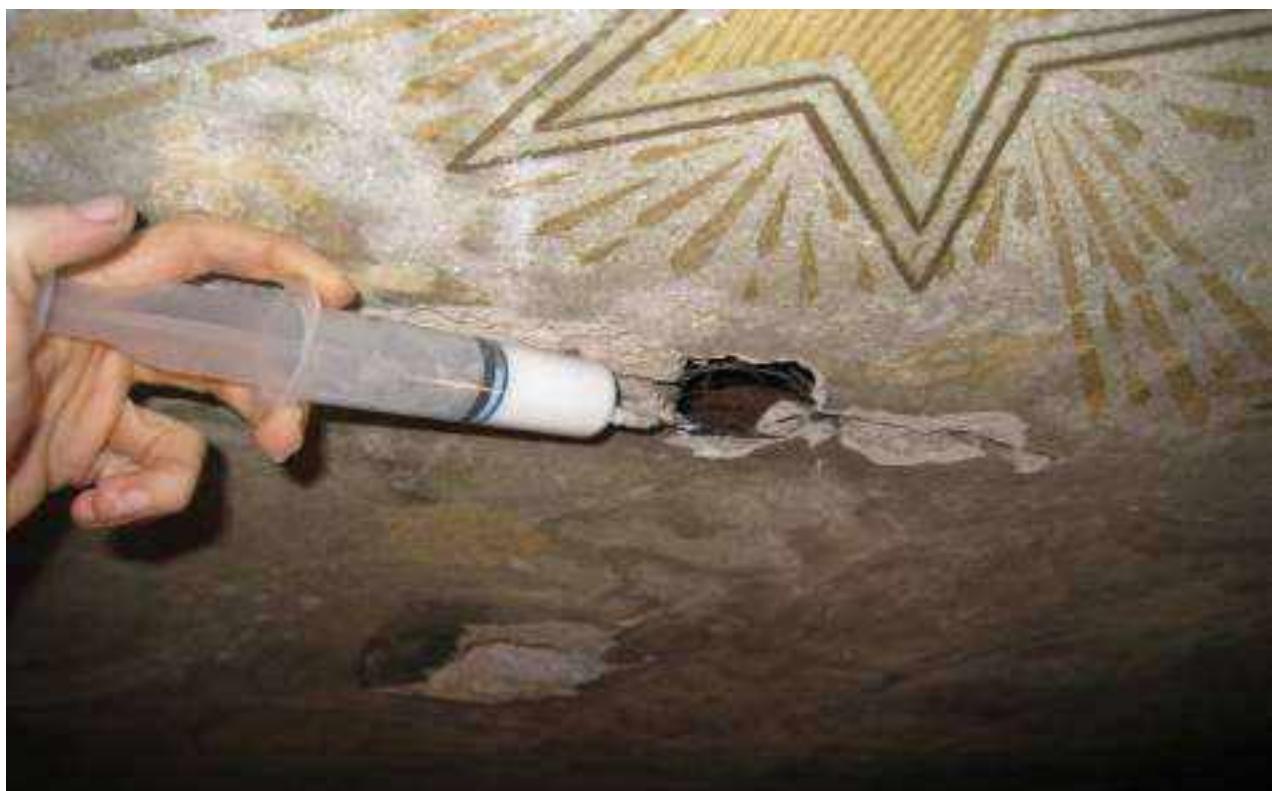
Fig. 63: Palazzolo sull'Oglio, Salone al secondo piano del Municipio, particolare dei dipinti del soffitto: fase di consolidamento e fermatura della pellicola pittorica

La riadesione delle separazioni e dei distacchi fra gli strati di intonaco e arriccio è stata quindi effettuata malta a base di sole calci naturali a basso peso specifico, esenti da Sali efflorescibili (NHL5 della Calchera San Giorgio), miscelata con inerti selezionati e specifici additivi modificatori delle proprietà reologiche, attraverso crepe già esistenti o fori appositamente praticati (Fig. 63).

Dopo le operazioni di consolidamento sono stati applicati sottili impacchi assorbenti per impedire la formazione di patine e aloni, in corrispondenza delle iniezioni consolidanti, ripetute fino al completo assorbimento degli ingiallimenti che si erano prodotti.

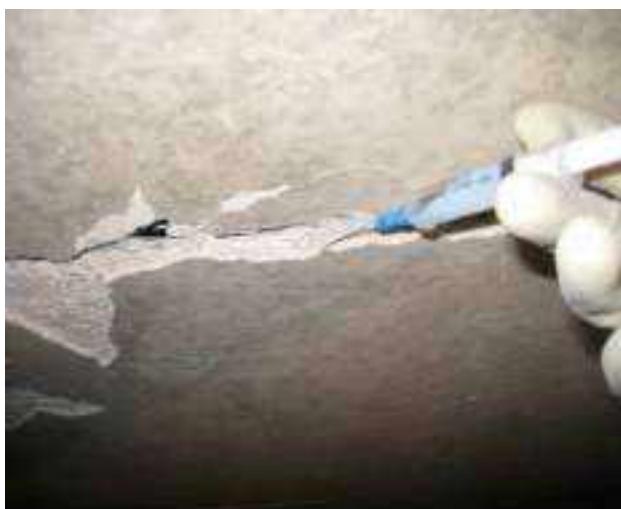
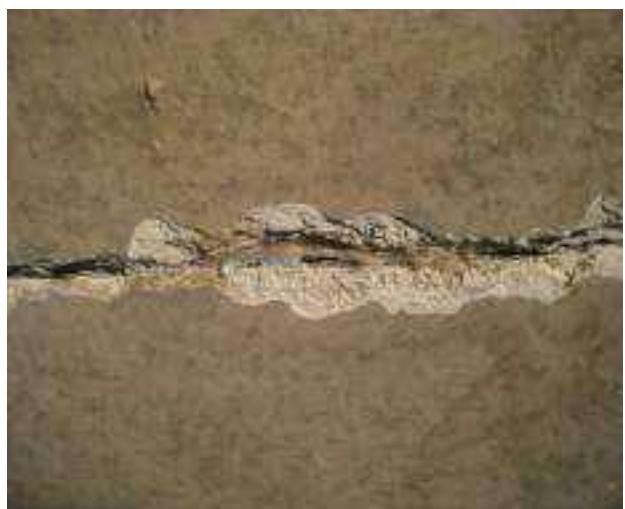
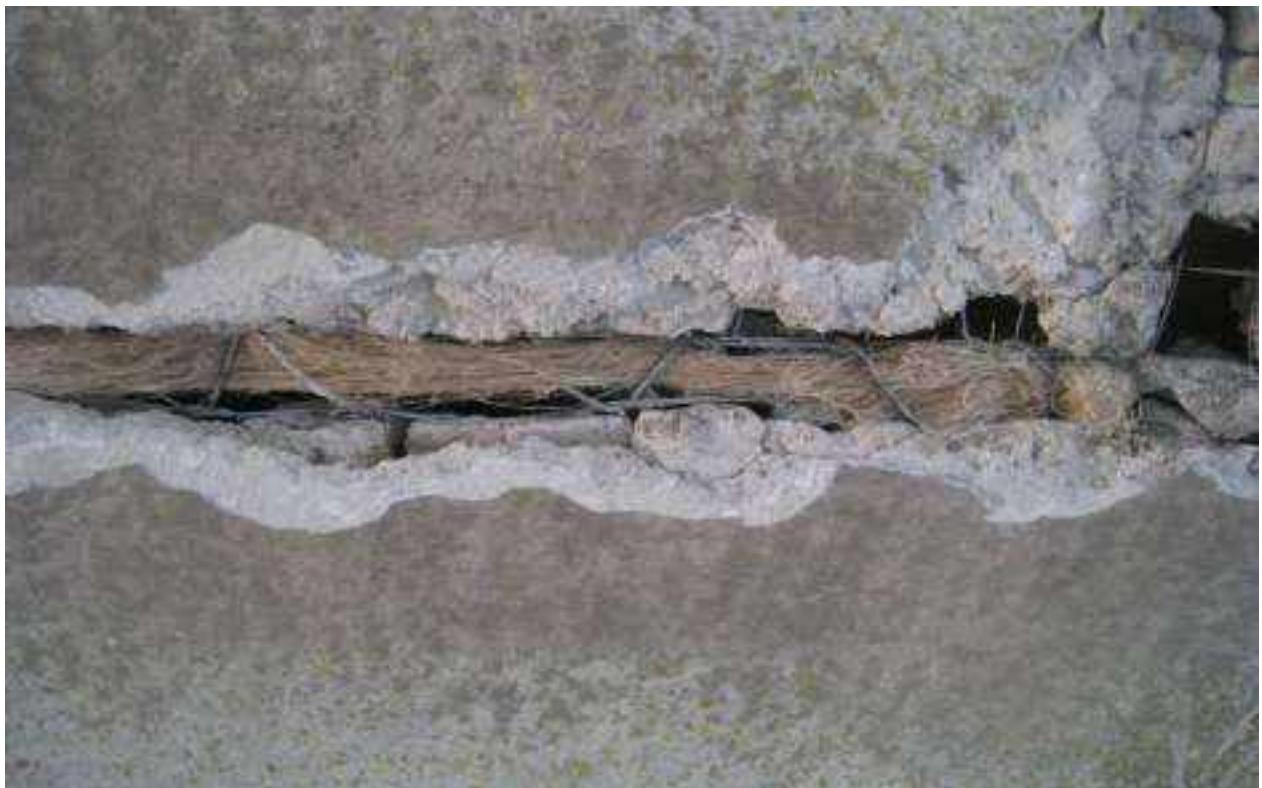
Figg. 65-67: Palazzolo sull'Oglio, Salone al secondo piano del Municipio, particolari dei dipinti del soffitto: fase di rimozione delle vecchie stuccature e consolidamento dei bordi delle mancanze

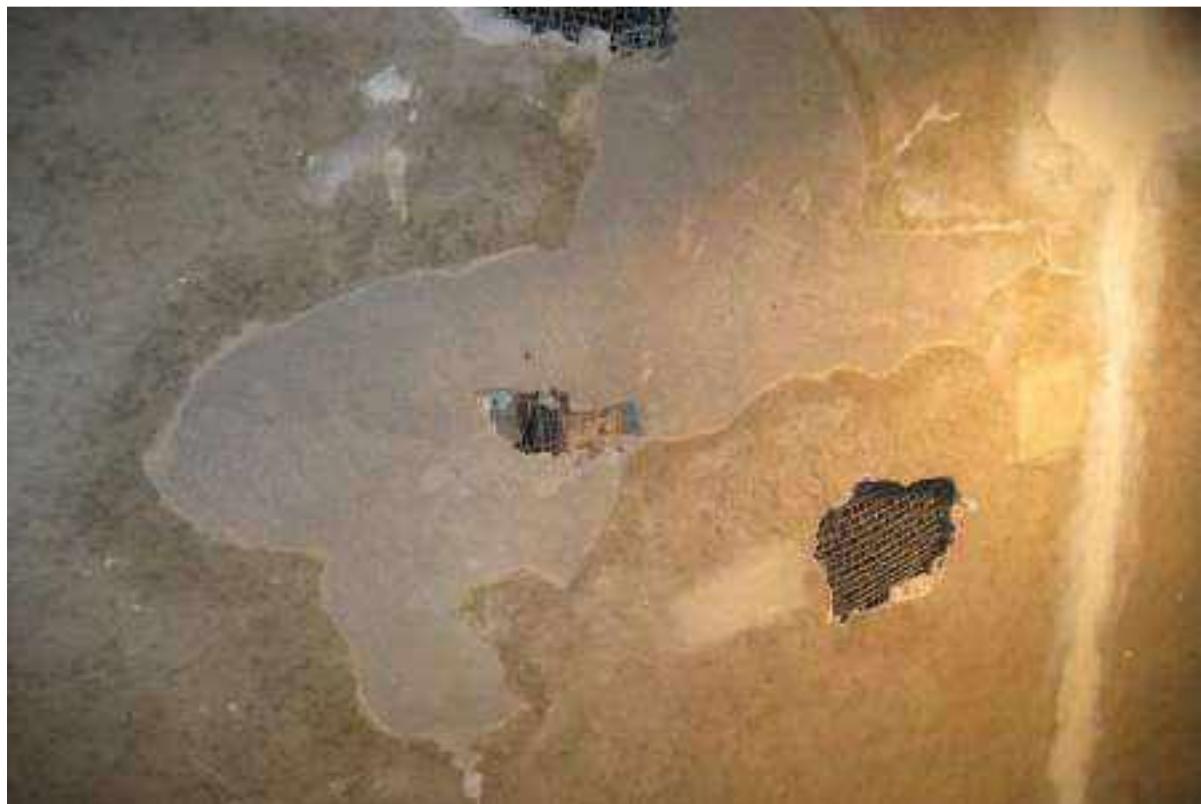
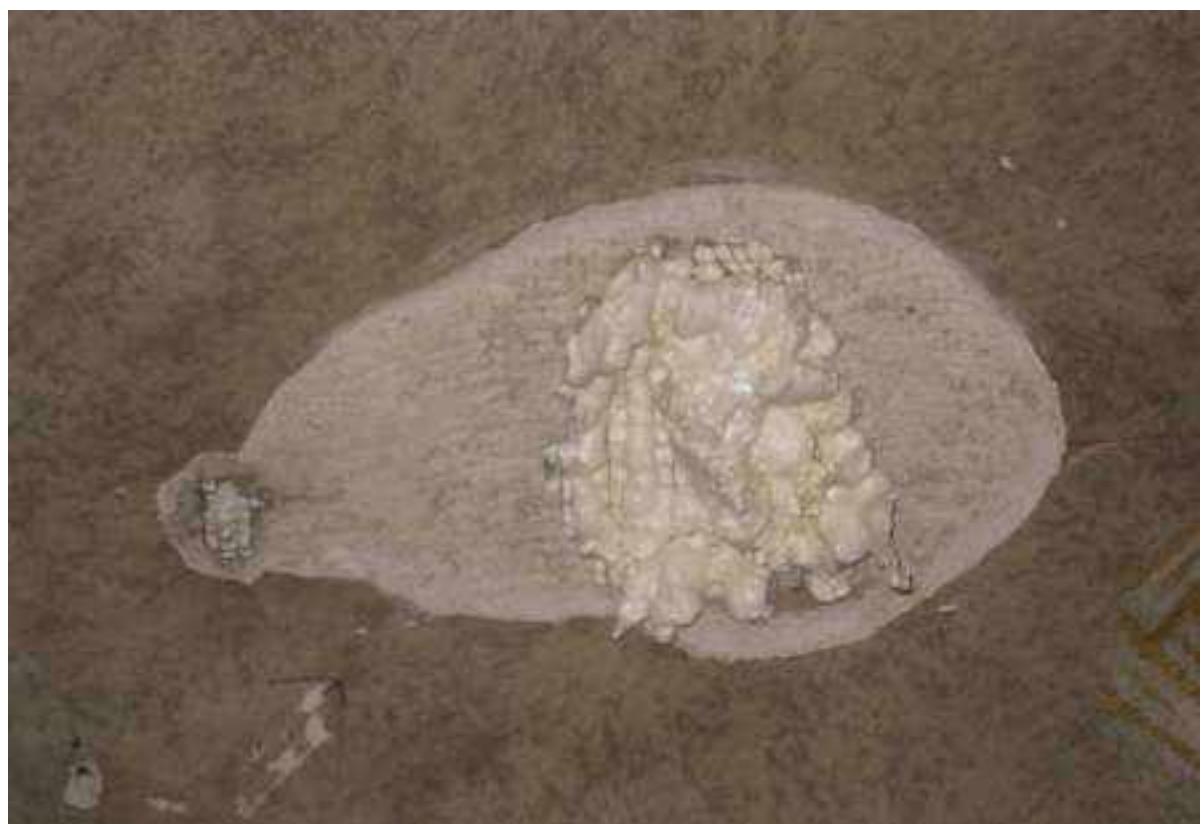
Figg. 68 e 69: Palazzolo sull'Oglio, Salone al secondo piano del Municipio, particolari dei dipinti del soffitto:  
fase stuccatura

I fori della vecchia controsoffittatura sono stati risarciti ricreando la maglia originale con reti di acciaio inox a maglia quadrata messi doppi e allacciati agli originali con fili di acciaio inox nuovi sfruttando comunque per l'aggancio anche quelli vecchi che fuoriuscivano dai bordi perimetrali dei fori.

Con iniezioni di poliuretano espanso nelle reti si è quindi creato un supporto leggero su cui stendere l'arriccio (Figg. 68-71)

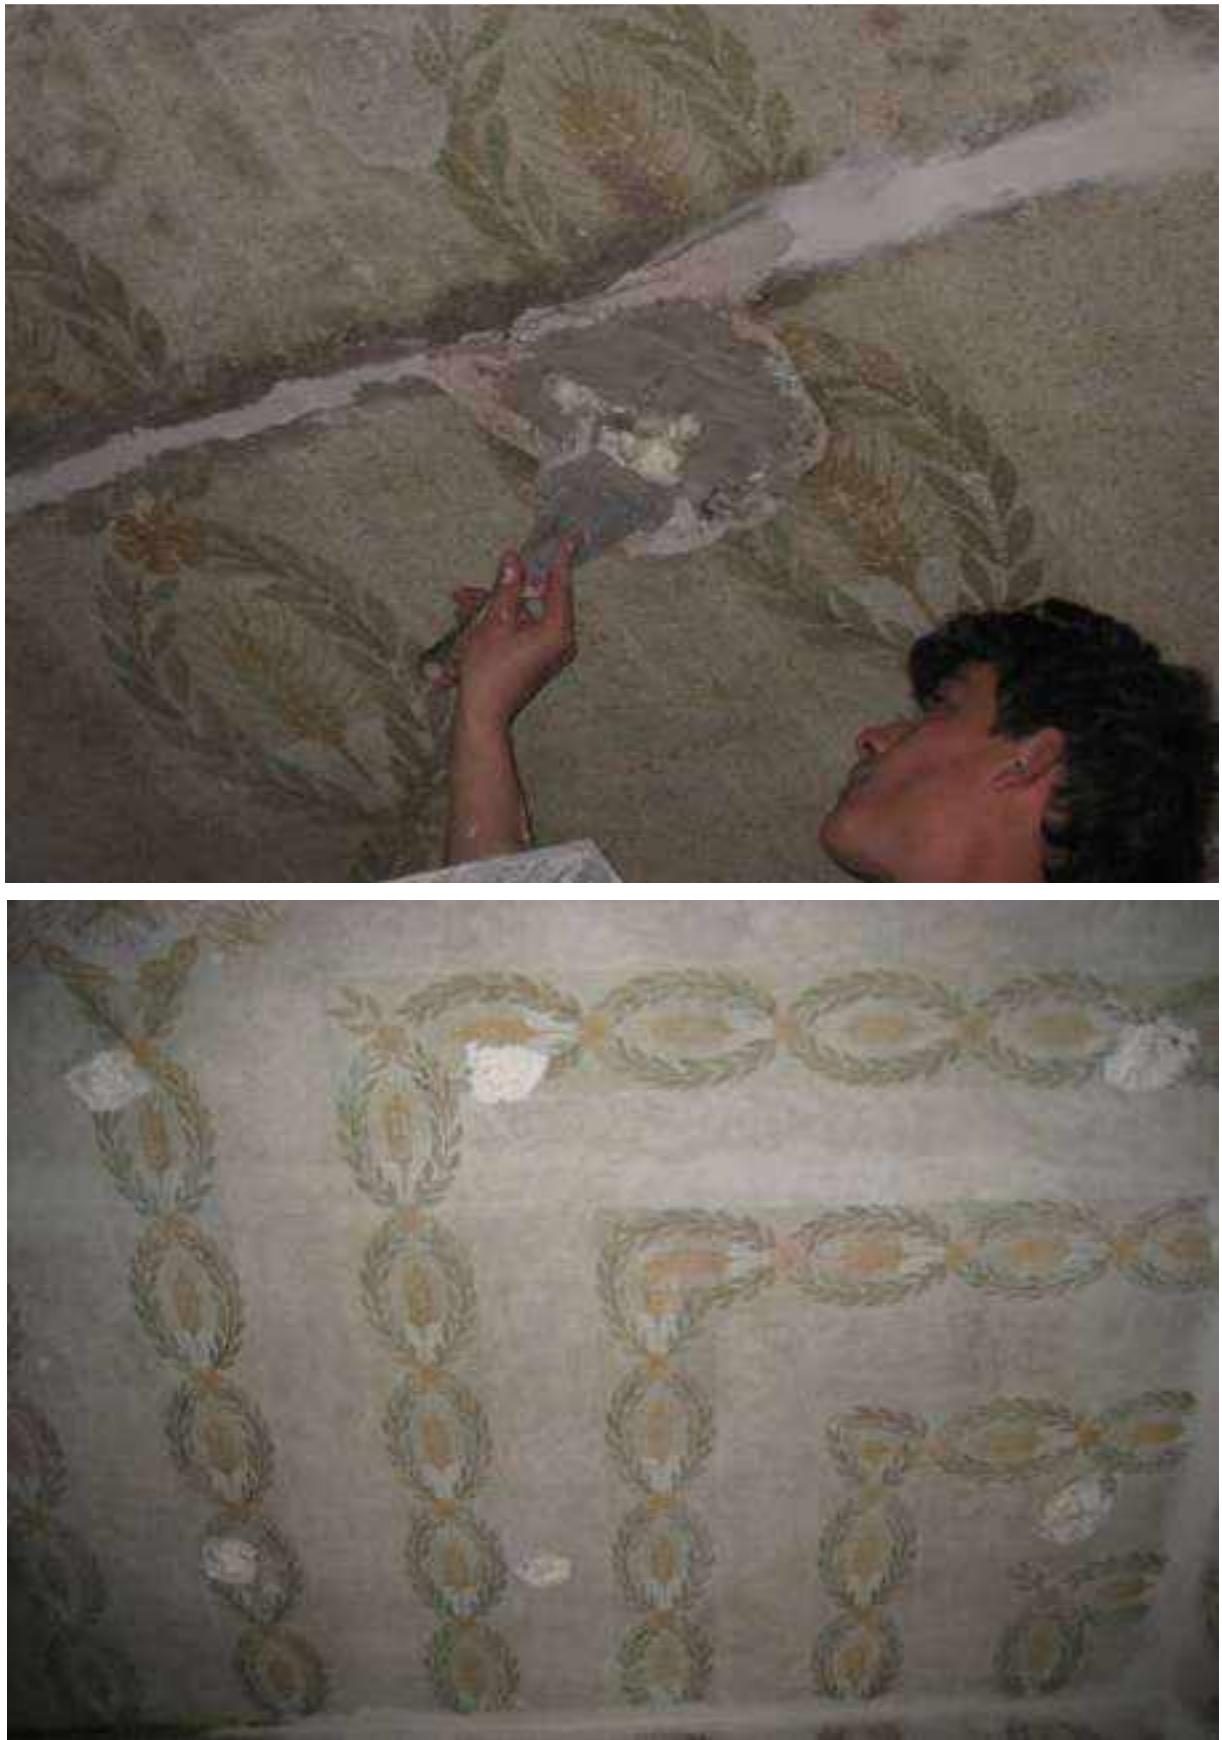
Figg. 70 e 71: Palazzolo sull'Oglio, Salone al secondo piano del Municipio, particolari dei dipinti del soffitto: fase stuccatura
