**MUNICIPIO DI PALAZZOLO SULL'OGLIO  
LAVORI DI RESTAURO DIPINTI E COMPLETAMENTO  
SALONE 2° PIANO**

**RELAZIONE TECNICA FINALE DELL'INTERVENTO DI  
RESTAURO**

Verona, 7 settembre 2015

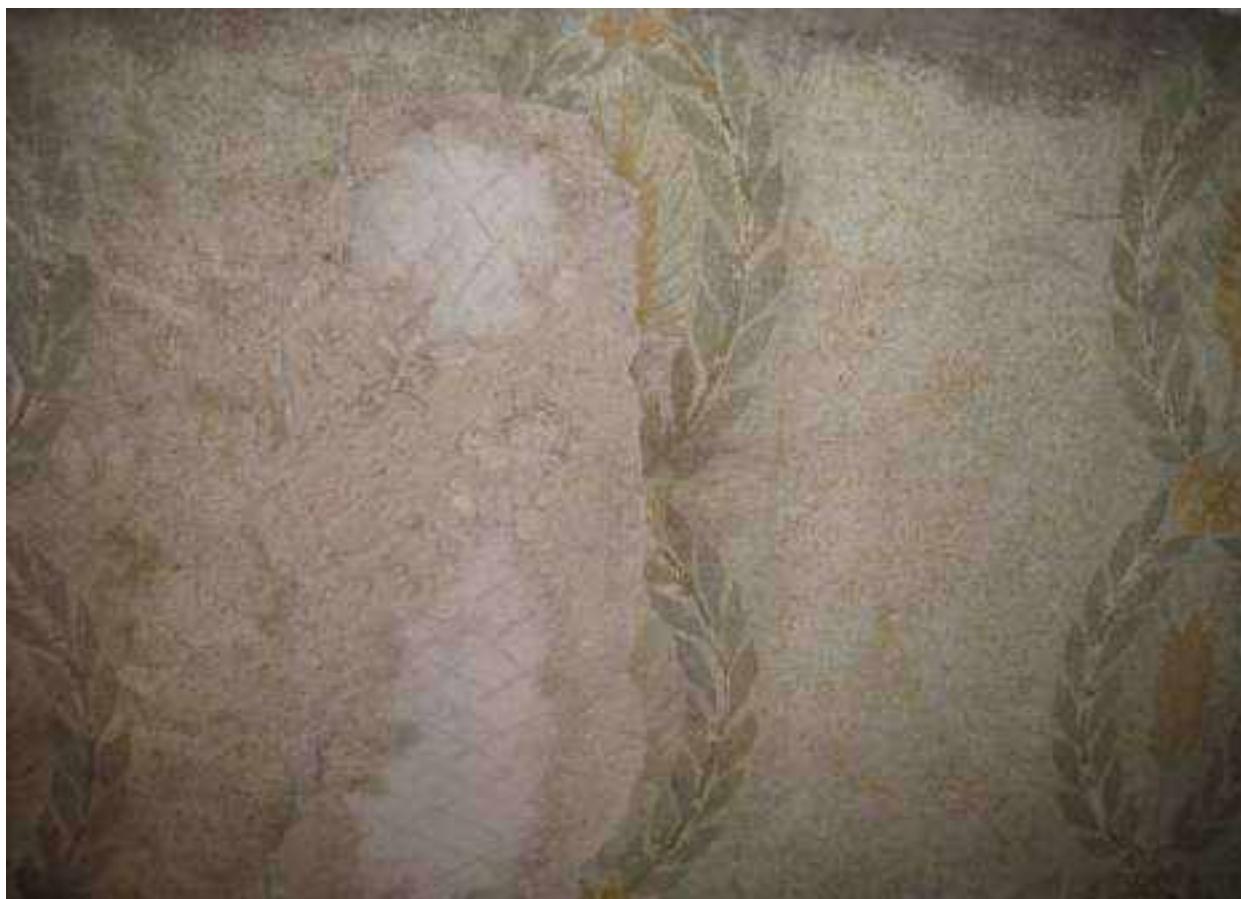
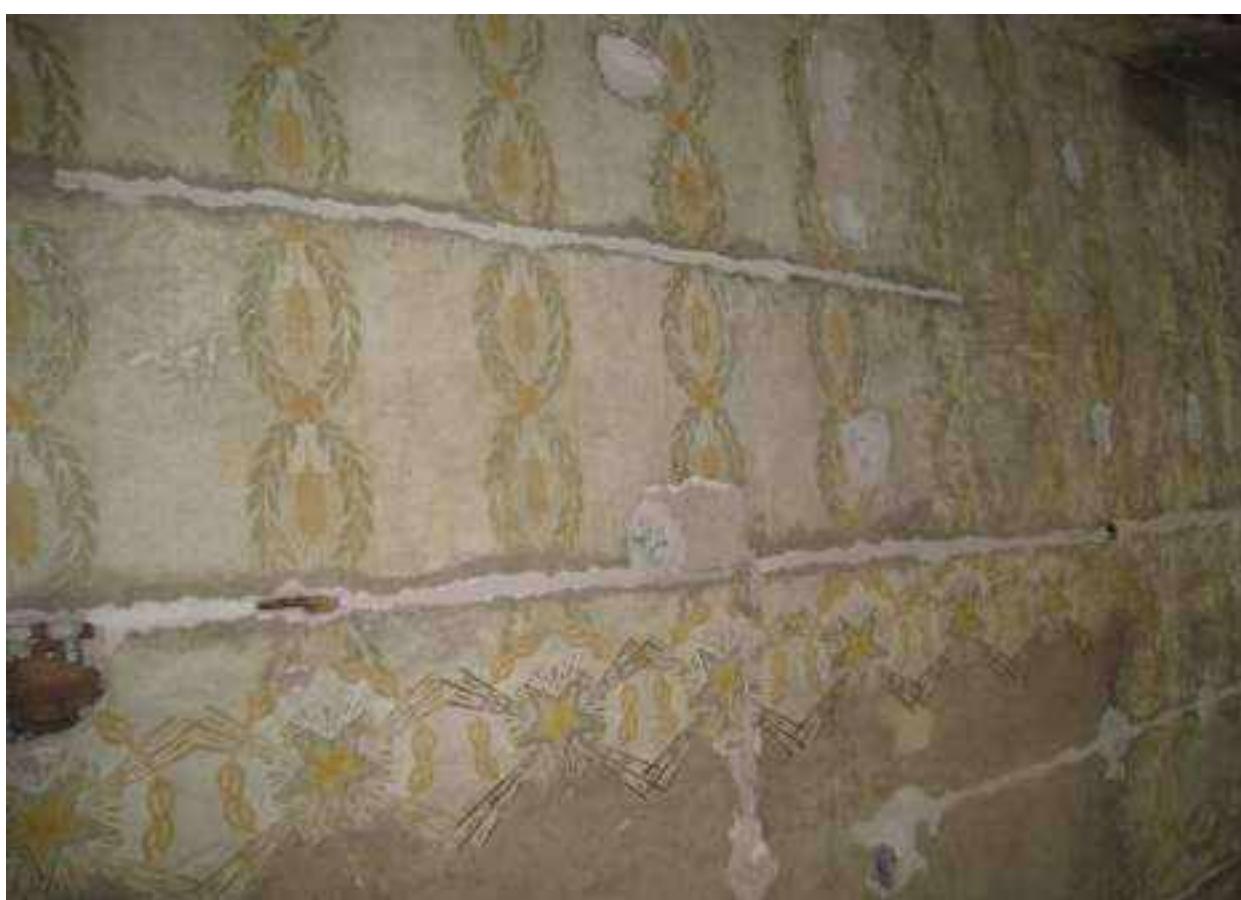
Figg. 73 e 74: Palazzolo sull'Oglio, Salone al secondo piano del Municipio, particolari dei dipinti del soffitto:  
fase stuccatura

Le lacune di intonaco, le crepe e le micro e macro fessurazioni sono state stuccate con una malta di calce stagionata caricata di inerti con caratteristiche fisico-chimiche simili all'intonaco originale; tale malta era priva di resine sintetiche per garantire un'elasticità omogenea tra la malta d'epoca e quella di integrazione: è stata utilizzata come legante della calce idraulica (NHL 5 della TCS) e come aggregati e sabbia sottile (Figg. 72-77) (la proporzione calce-aggregati è stata la seguente: 3 parti di sabbia media ed una parte di calce per l'arriccia, 2 parti di sabbia sottile ed una parte di calce per l'intonachino).

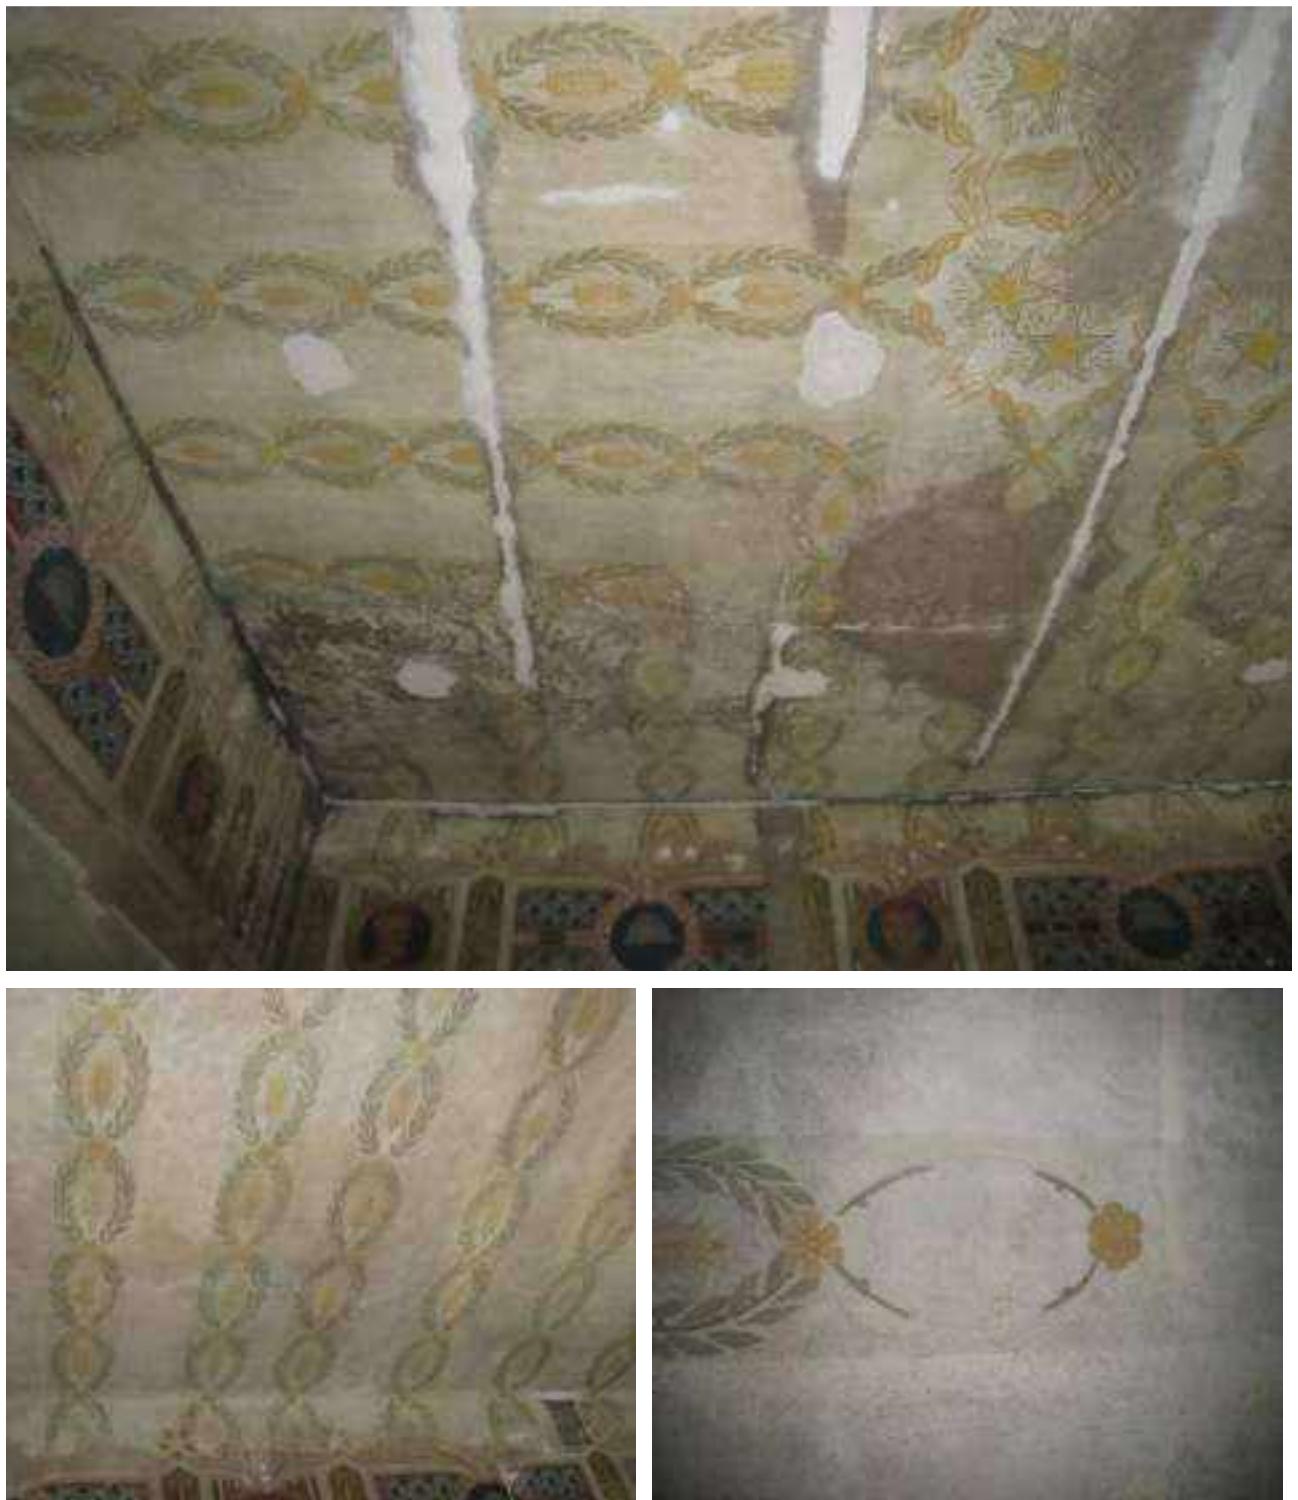
Figg. 75-77: Palazzolo sull'Oglio, Salone al secondo piano del Municipio, particolari dei dipinti del soffitto:  
fasi stuccatura e di ritocco pittorico

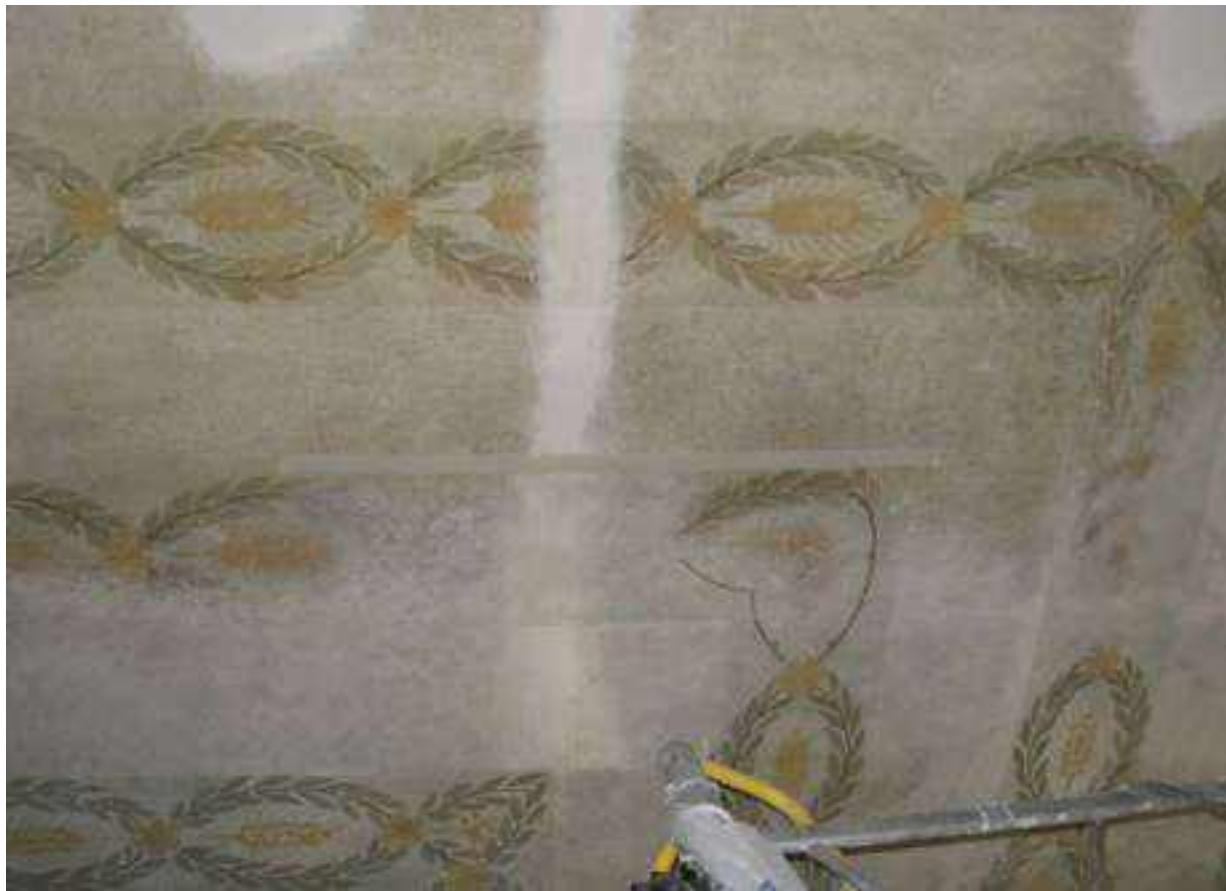
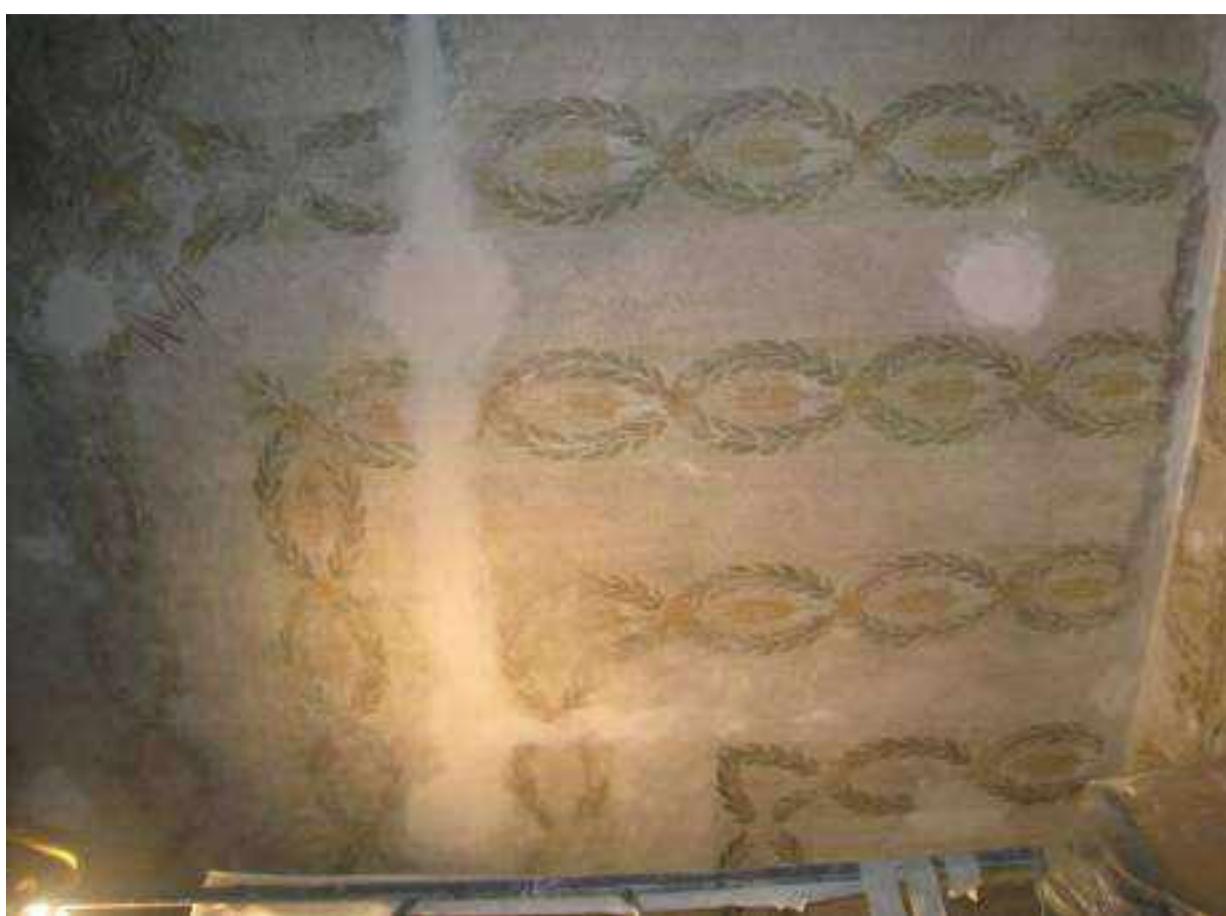
Figg. 78 e 79: Palazzolo sull'Oglio, Salone al secondo piano del Municipio, particolari dei dipinti del soffitto:  
fasi stuccatura e di ritocco pittorico

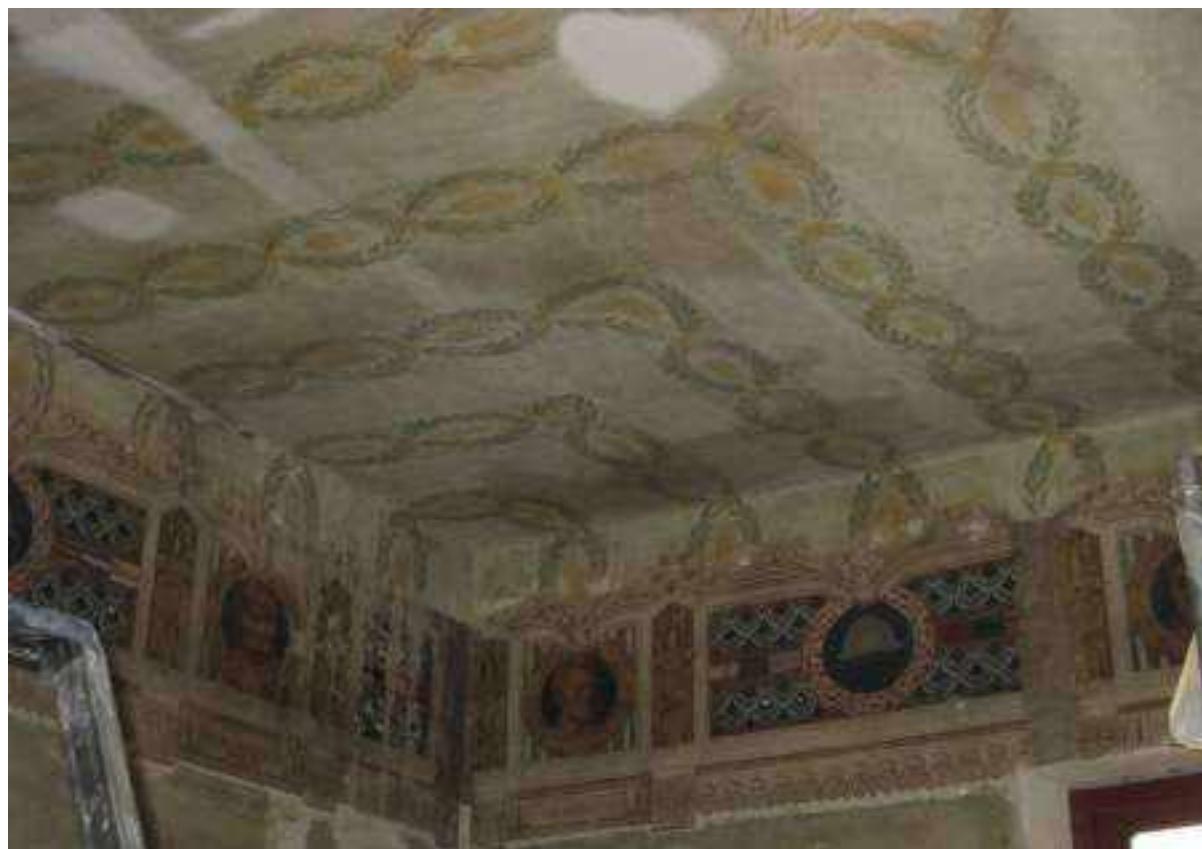
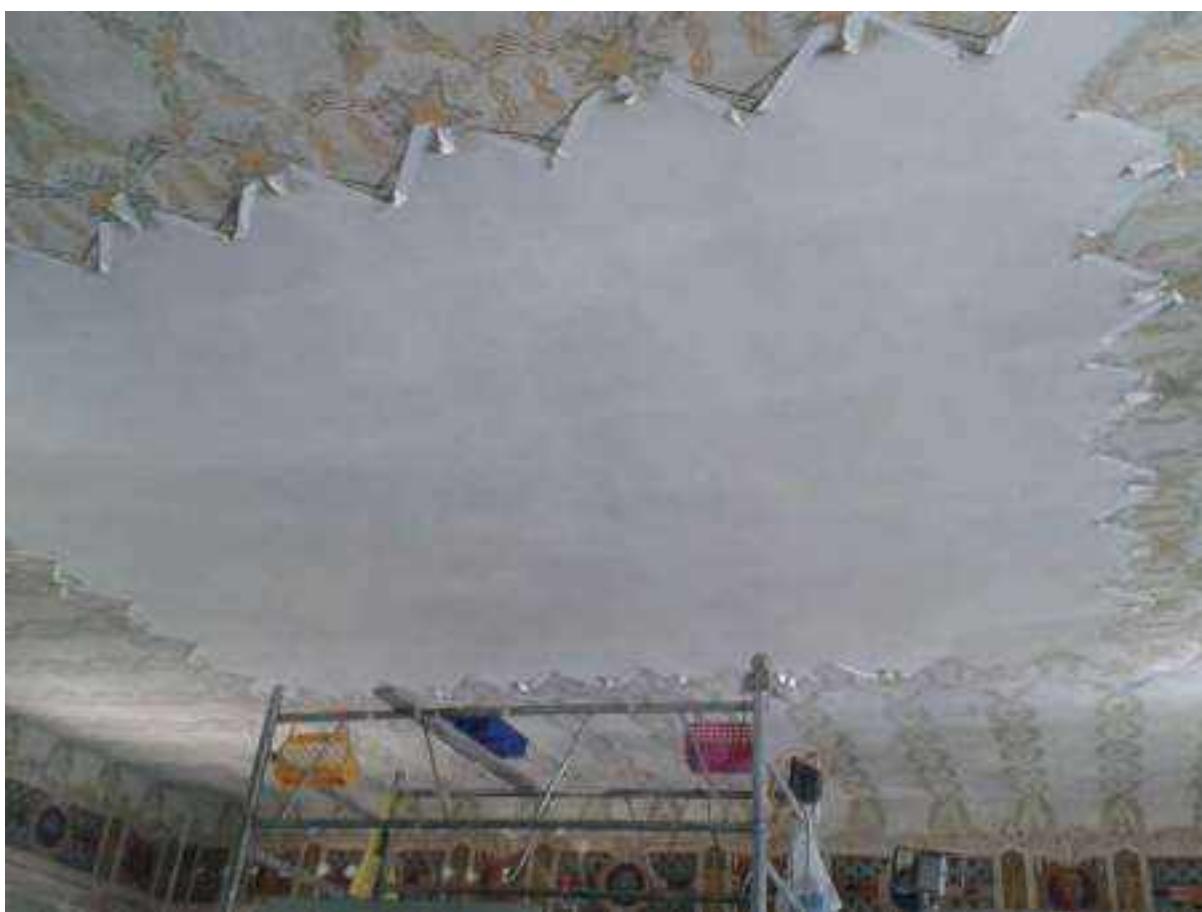
Figg. 80 e 81: Palazzolo sull'Oglio, Salone al secondo piano del Municipio, particolari dei dipinti del soffitto:  
fase di ritocco pittorico

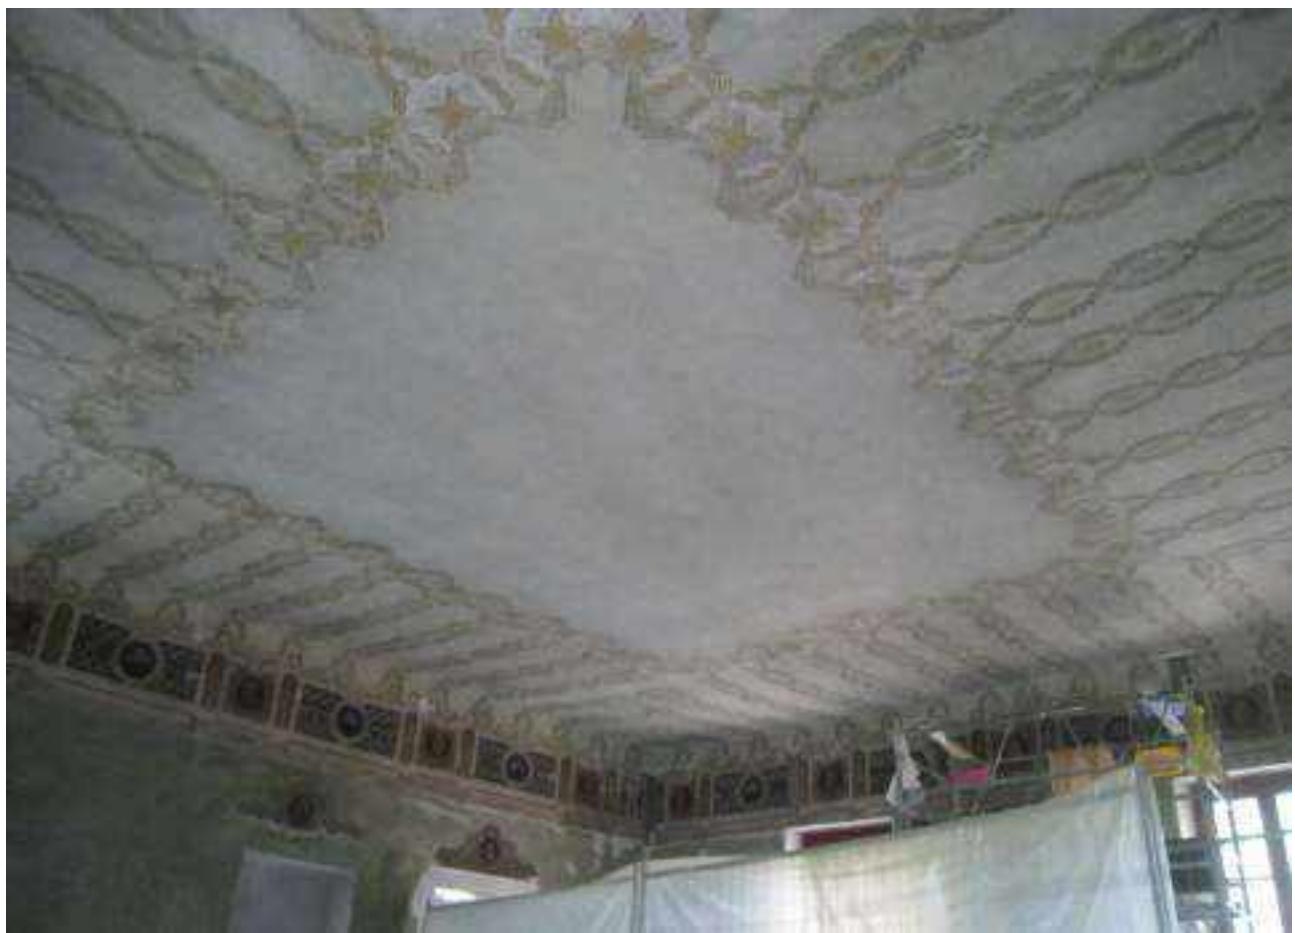
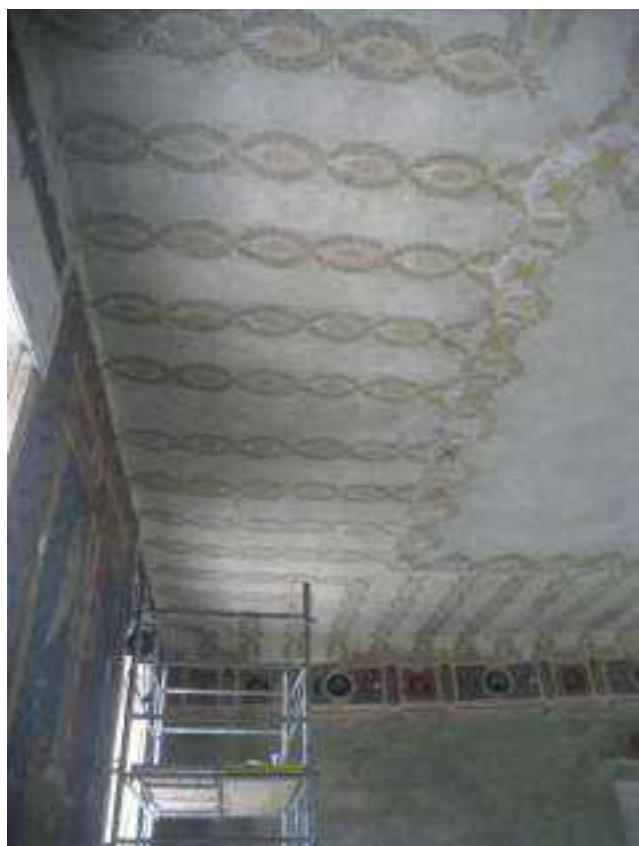
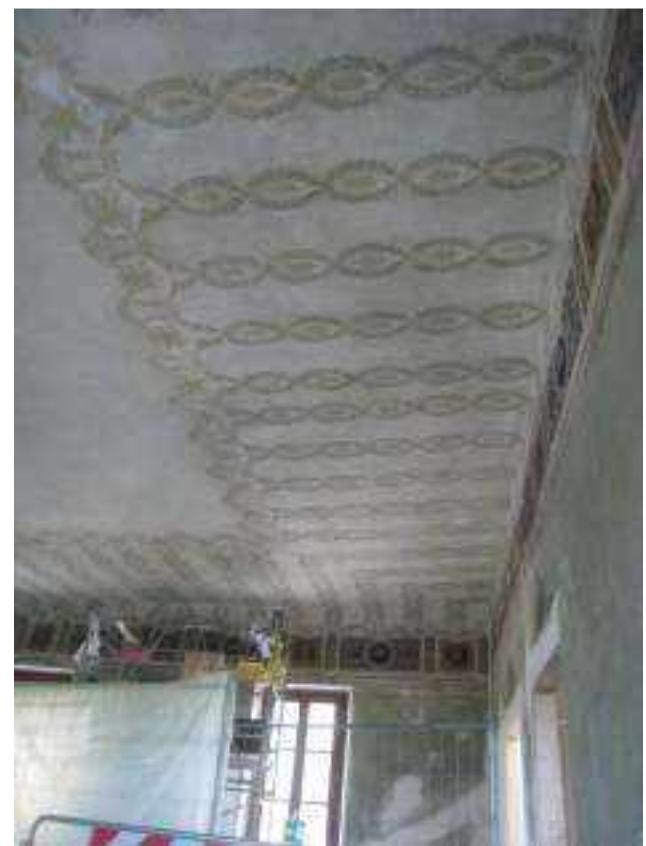
Figg. 82-84: Palazzolo sull'Oglio, Salone al secondo piano del Municipio, particolari dei dipinti del soffitto:  
fase di ritocco pittorico

Gli elementi mancanti sono stati riproposti con la tecnica dello spolvero (Figg.82-84).  
Ogni decisione è stata sempre presa in accordo con il Direttore dei Lavori arch. e  
l'Ispetrice della competente Soprintendenza dott.ssa Laura Sala.

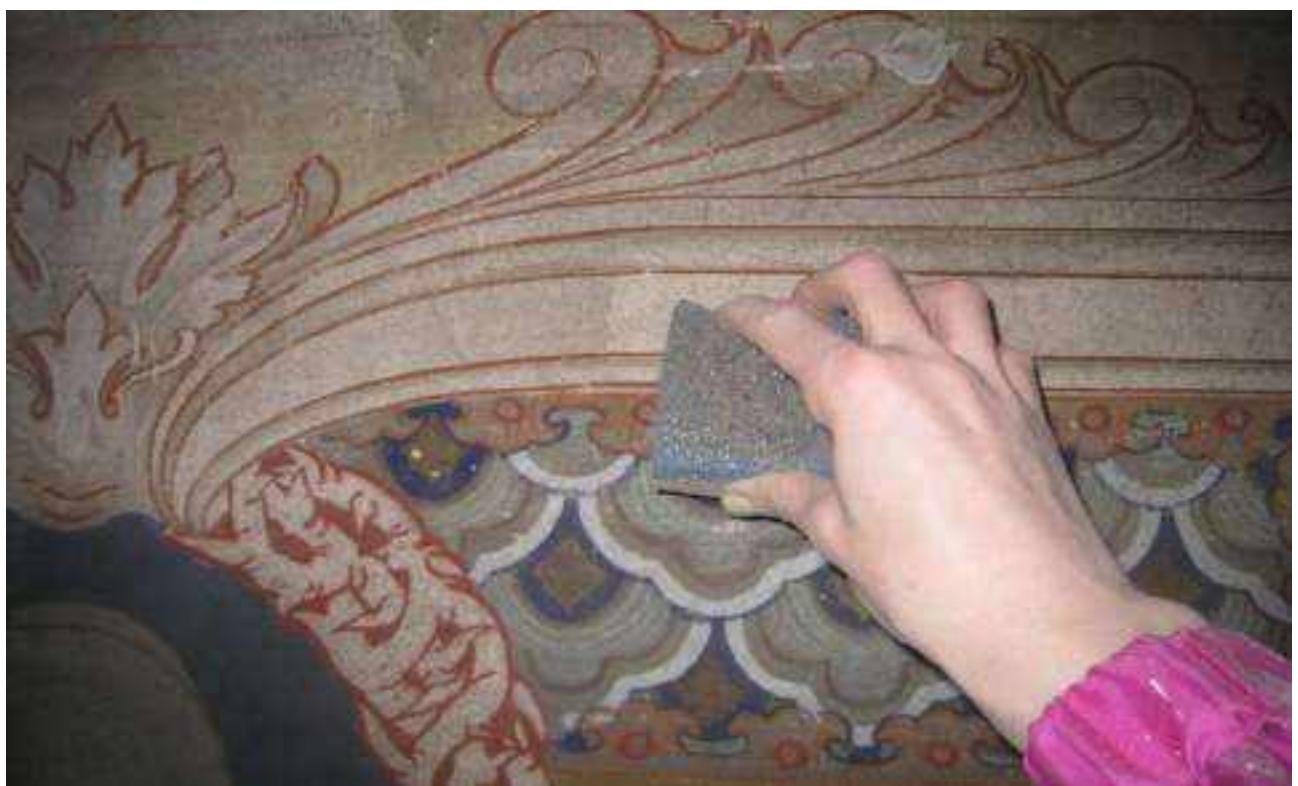
Fig. 85: Palazzolo sull'Oglio, Salone al secondo piano del Municipio, particolari dei dipinti della fascia delle pareti: fase di pulitura a secco con spugne wishab

Per il deposito polveroso più coerente sono state utilizzate delle speciali spugne in lattice del tipo wishab. Nelle parti interessate da coesione superficiale si è in particolare operato senza neppure il minimo "sfregamento", ma tamponando invece con delicatezza la superficie in modo da eliminare lo sporco lasciando inalterata la pellicola pittorica originale (Figg. 85-89)

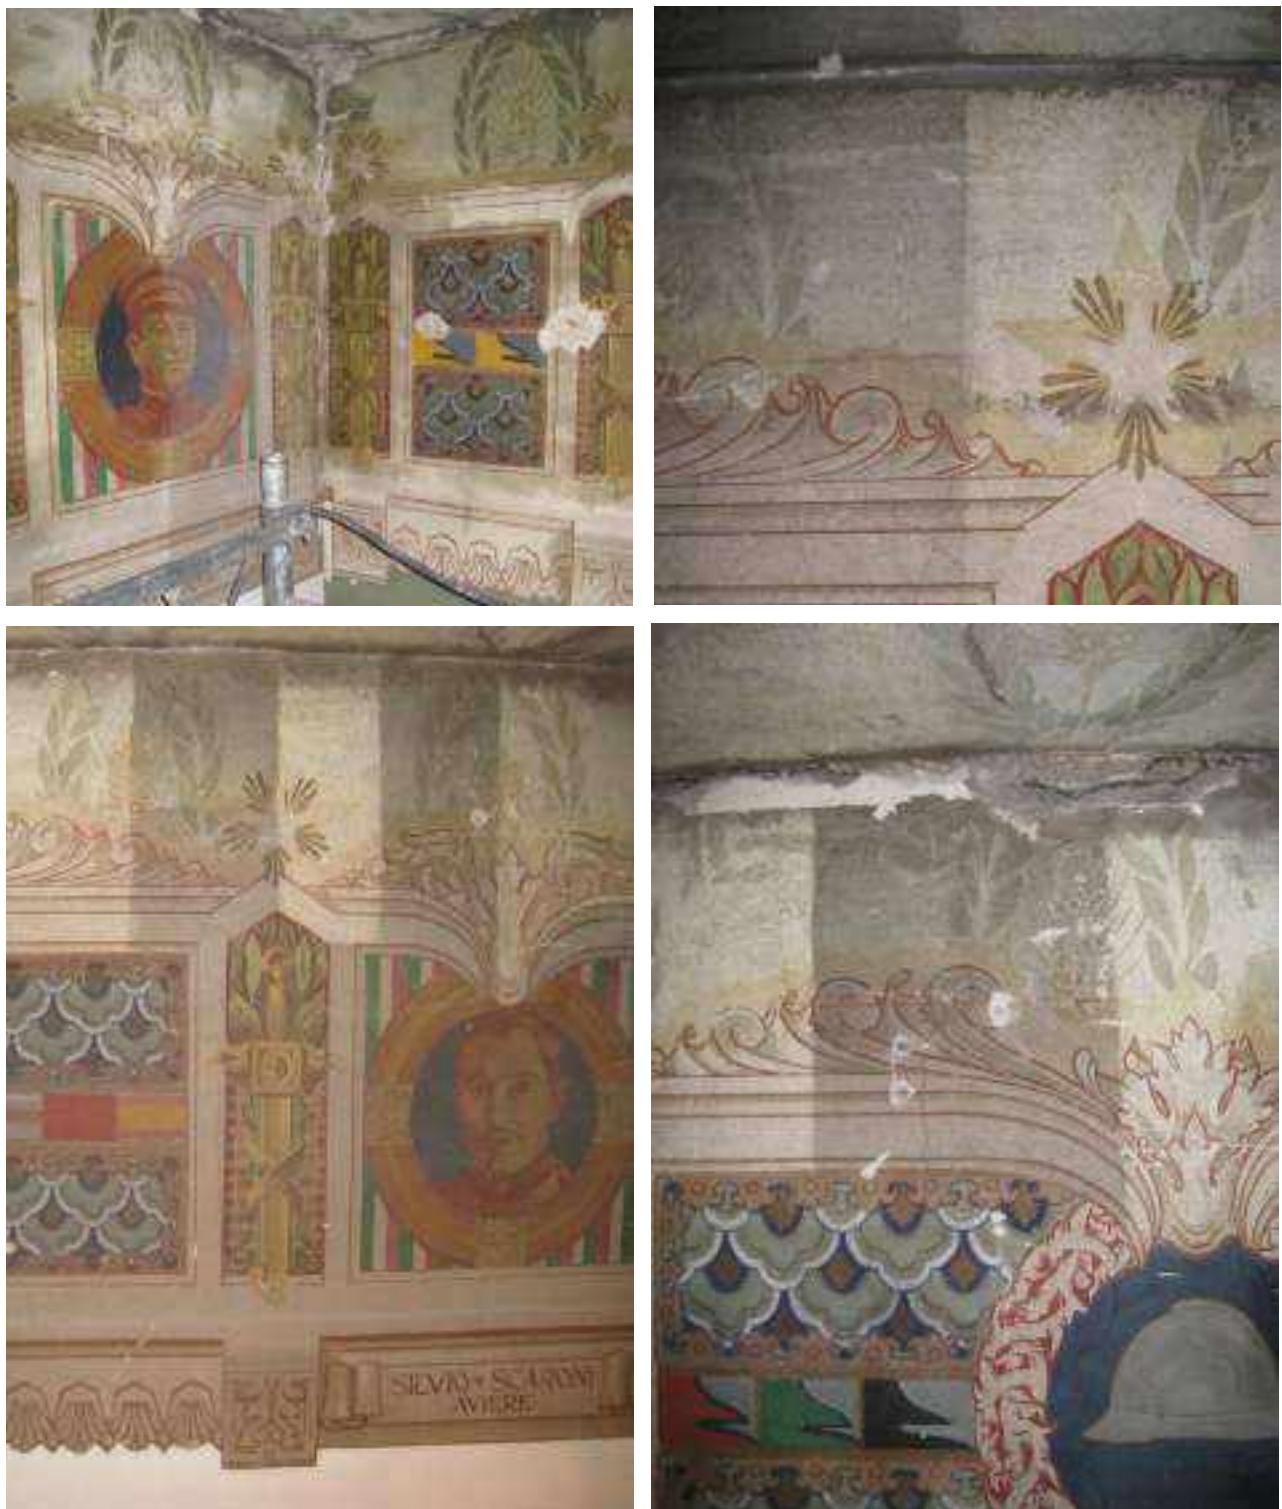
Figg. 86-89: Palazzolo sull'Oglio, Salone al secondo piano del Municipio, particolari dei dipinti della fascia delle pareti: fase di pulitura a secco

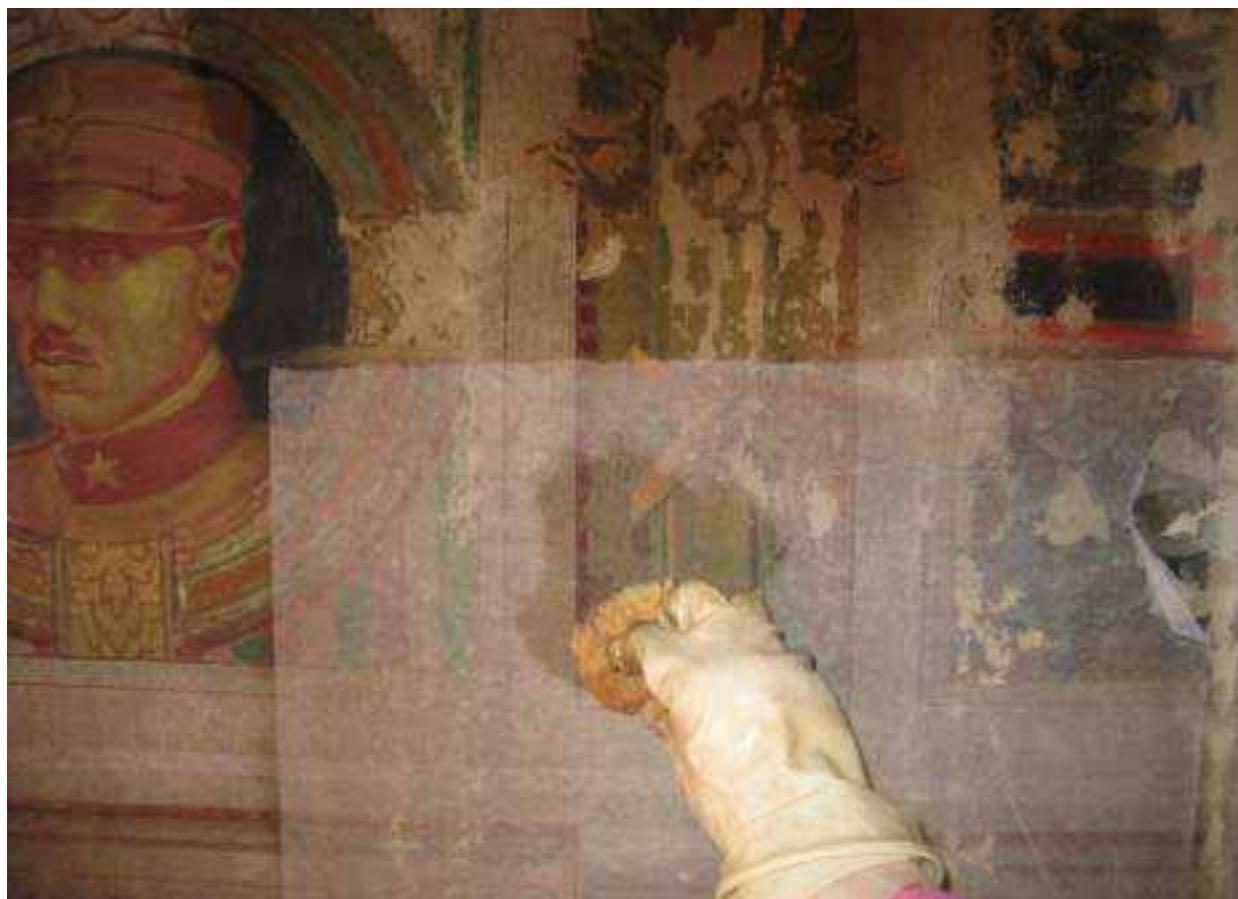
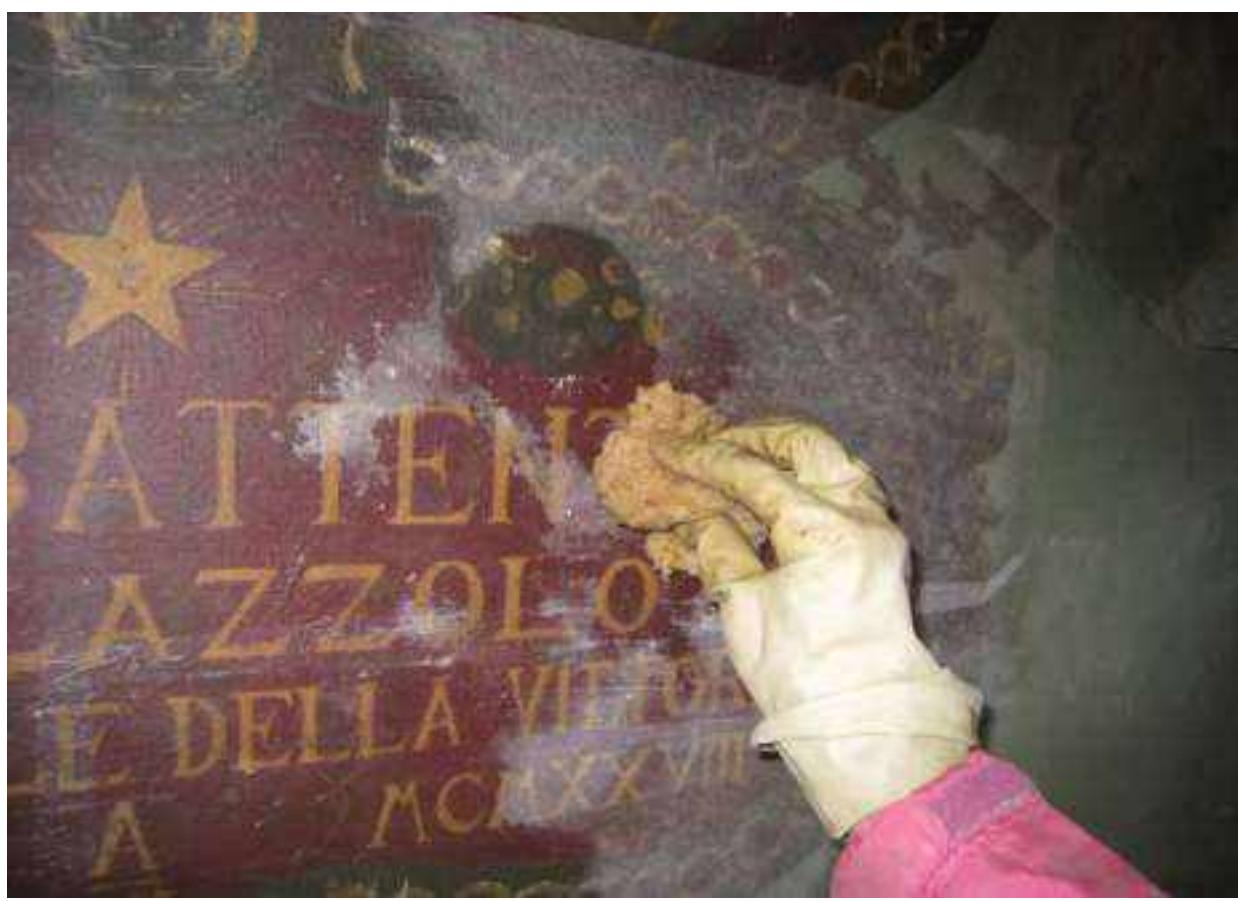
Figg. 90 e 91: Palazzolo sull'Oglio, Salone al secondo piano del Municipio, particolari dei dipinti della fascia delle pareti: fase di pulitura

Attraverso quindi delle leggere tamponature con spugne di mare si è cercato, una volta cioè messa in sicurezza la pellicola pittorica, di rimuovere il più possibile lo sporco coerente. Dove necessario l'operazione è stata ripetuta più volte fino a quando lo sporco è stato eliminato completamente (Figg. 90-92).

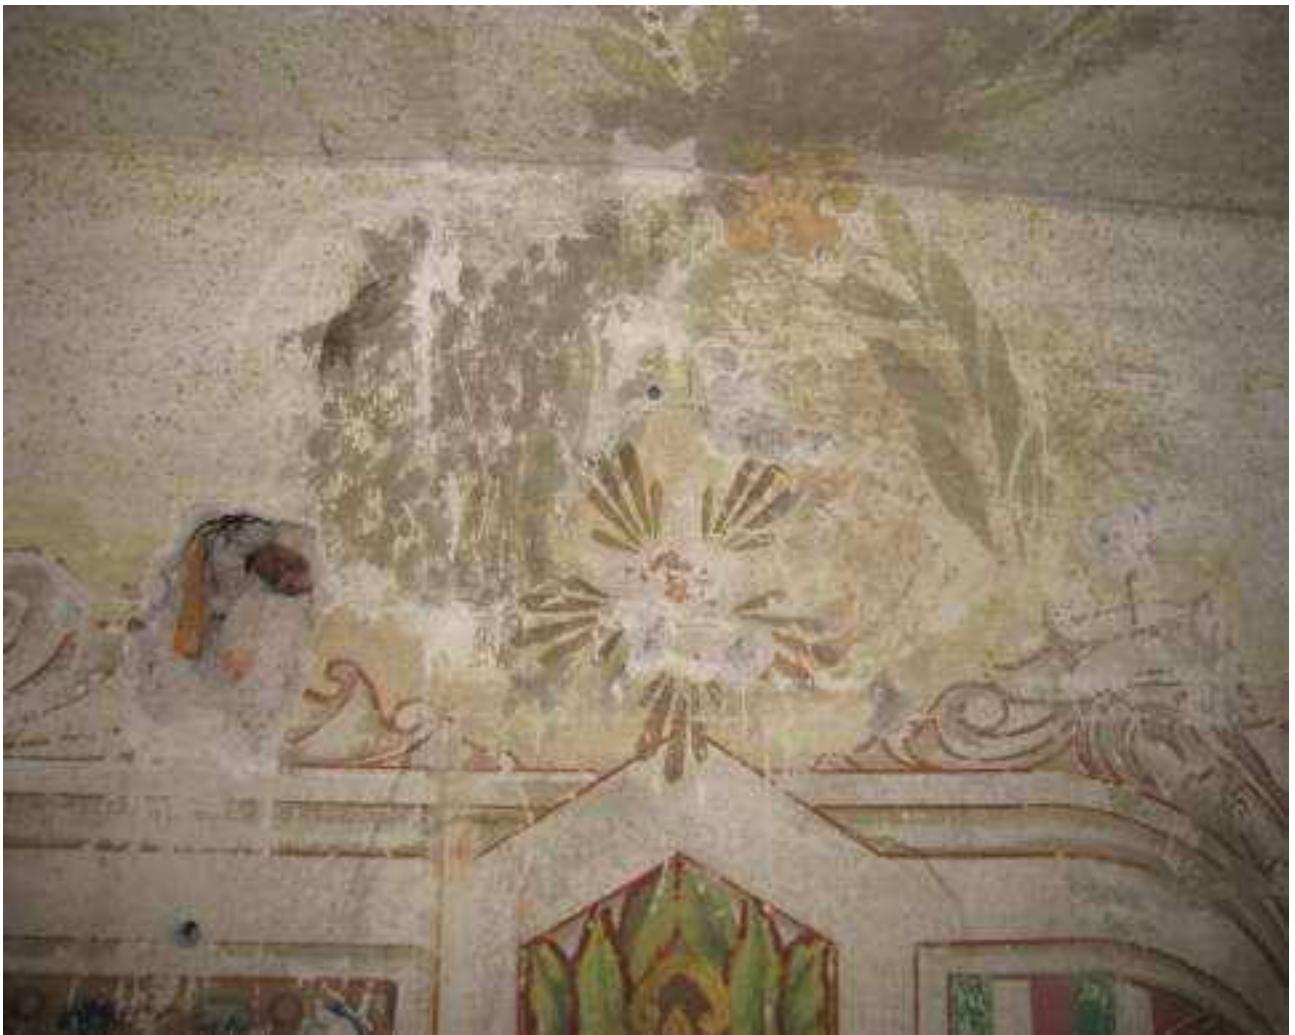
Fig. 92: Palazzolo sull'Oglio, Salone al secondo piano del Municipio, particolari dei dipinti della fascia delle pareti: fase di pulitura

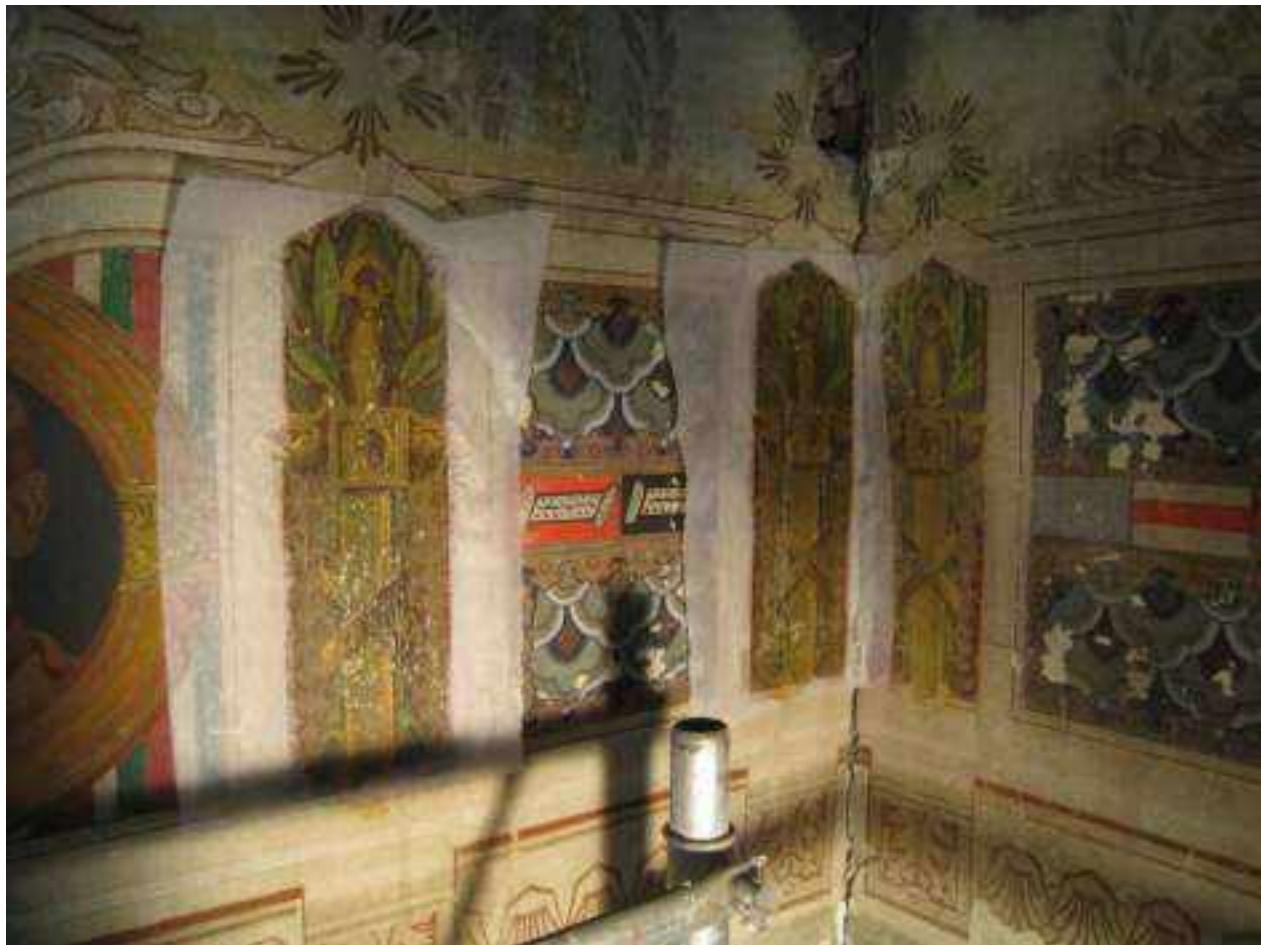
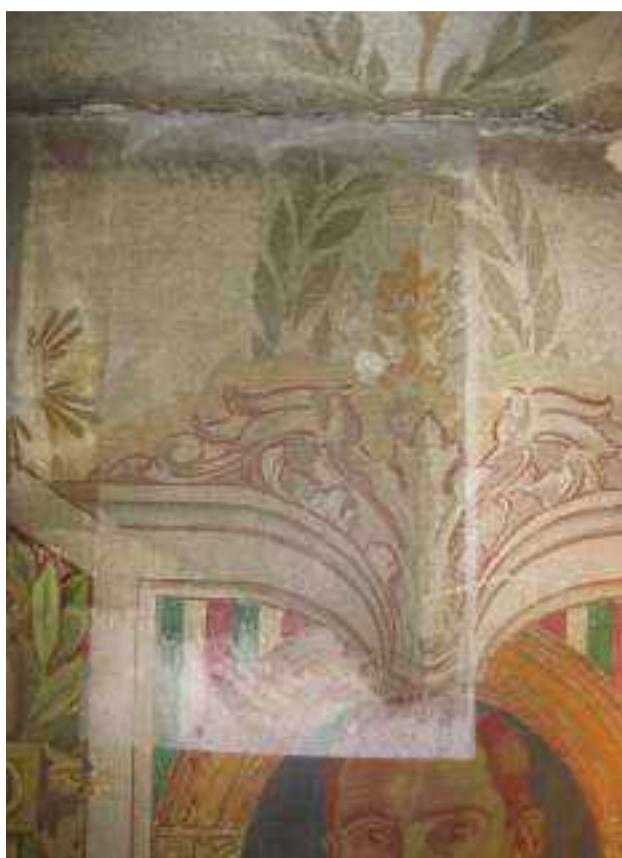
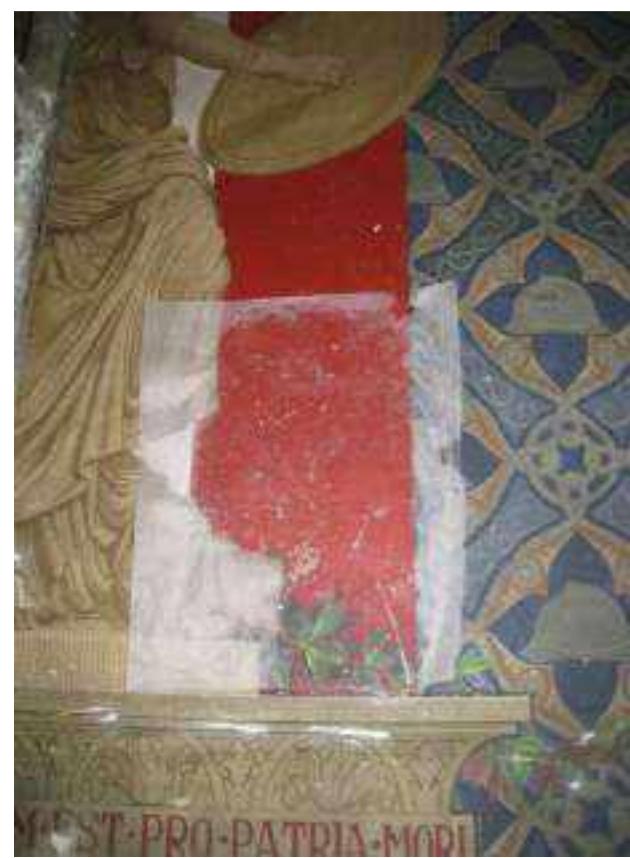
Figg. 93-95: Palazzolo sull'Oglio, Salone al secondo piano del Municipio, particolari dei dipinti delle pareti: fase di consolidamento della pellicola pittorica

La pellicola pittorica dei dipinti delle pareti è stato effettuato con le stesse modalità seguite per il soffitto e cioè applicando a spruzzo in più riprese la microemulsione diluita in acqua, previa stesura di fogli di carta giapponese e con micro siringhe e pennellini per le scagliette d colore sollevate (Figg. 93-97).

Anche la tinta rossa della bandiera d'Italia la cui ridipintura si era rilevata impossibile da rimuovere perché estremamente adesa alla tinta originale sottostante, con la quale infatti formava un corpo unico, è stata consolidata con la microemulsione iniettata al di sotto delle singole scaglie di colore sollevate, riadagiando quindi queste ultime con l'ausilio del termo cauterio (Fig. 95).

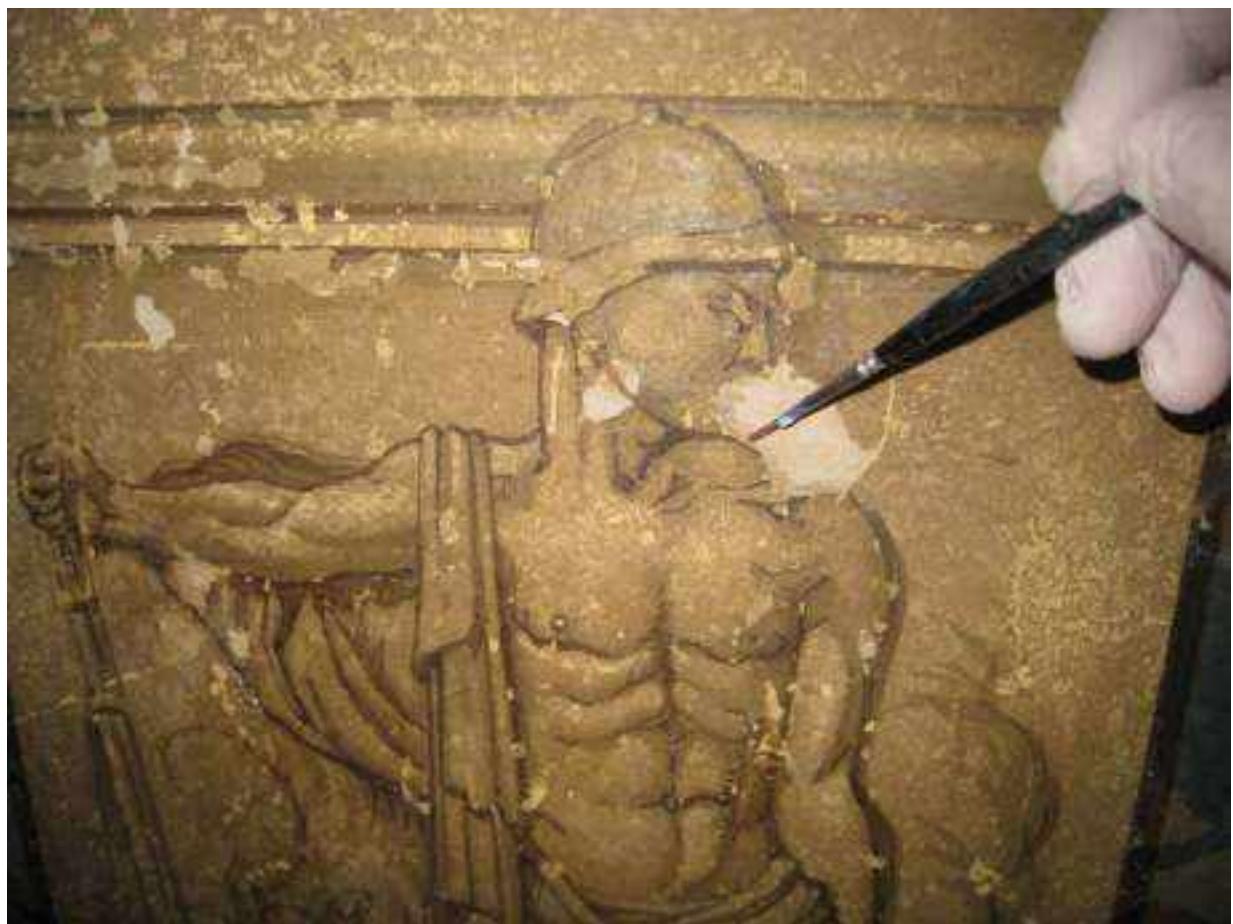
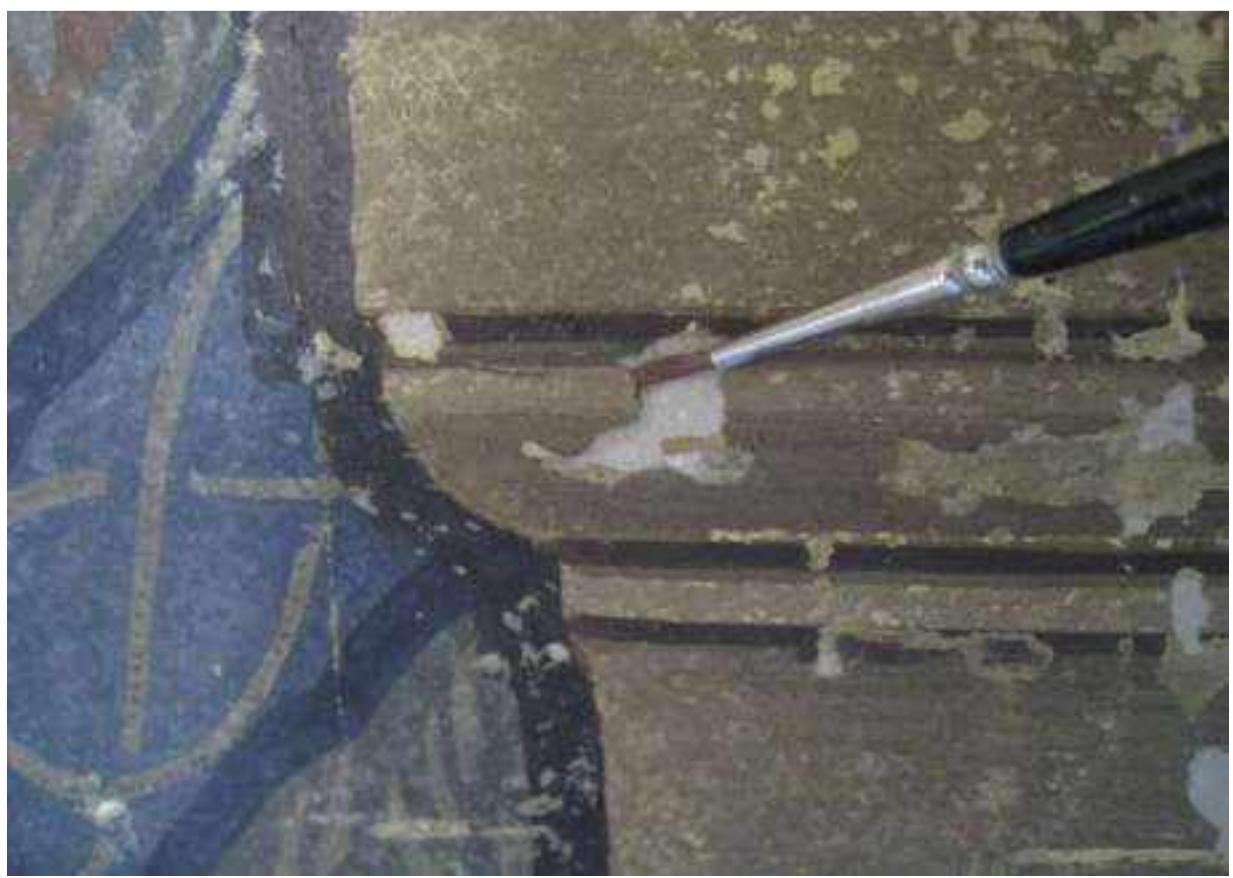
Figg. 96 e 97: Palazzolo sull'Oglio, Salone al secondo piano del Municipio, particolari dei dipinti delle pareti: fase di fermatura della pellicola pittorica
