**MUNICIPIO DI PALAZZOLO SULL'OGLIO  
LAVORI DI RESTAURO DIPINTI E COMPLETAMENTO  
SALONE 2° PIANO**

**RELAZIONE TECNICA FINALE DELL'INTERVENTO DI  
RESTAURO**

Verona, 7 settembre 2015

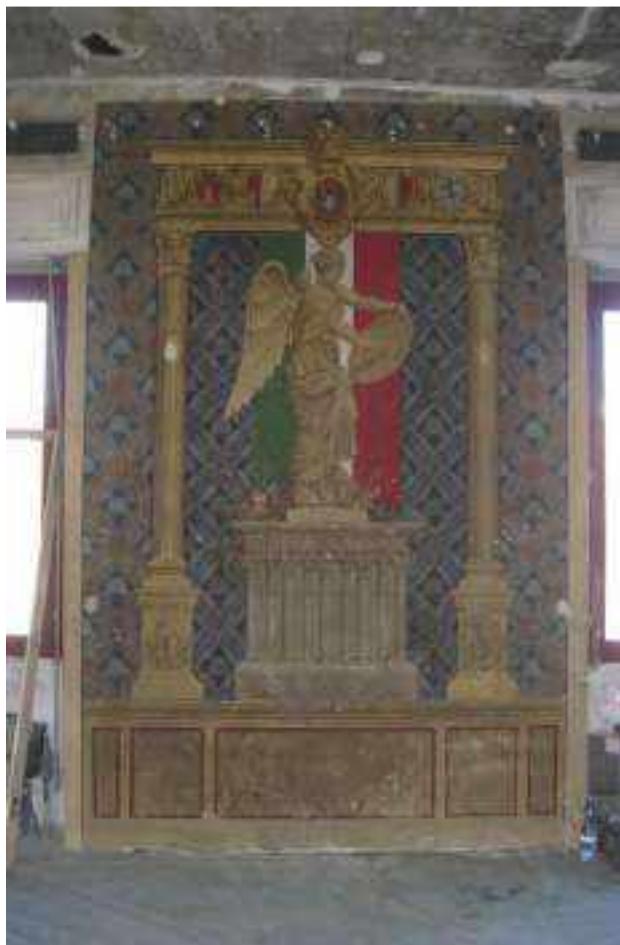
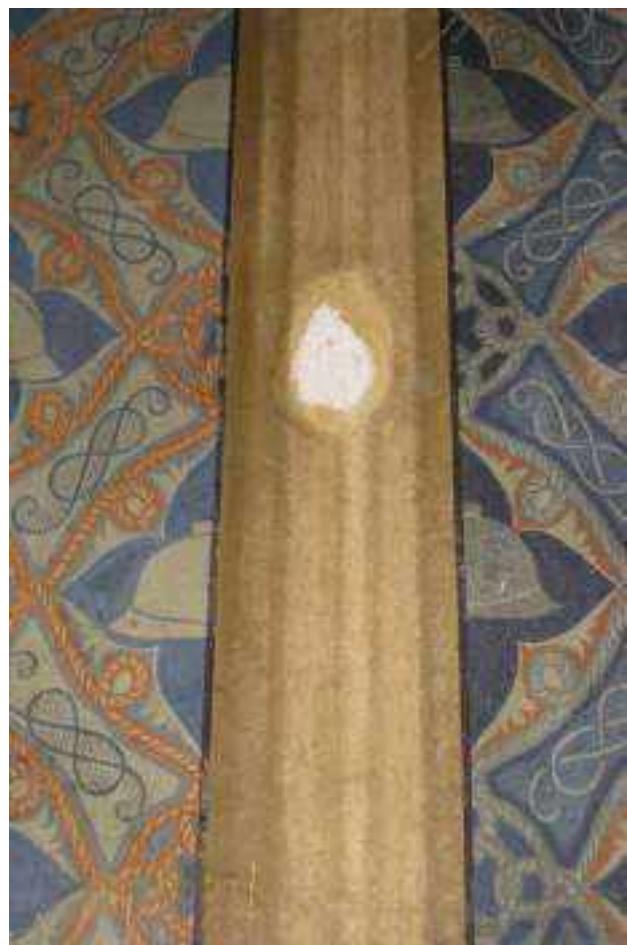
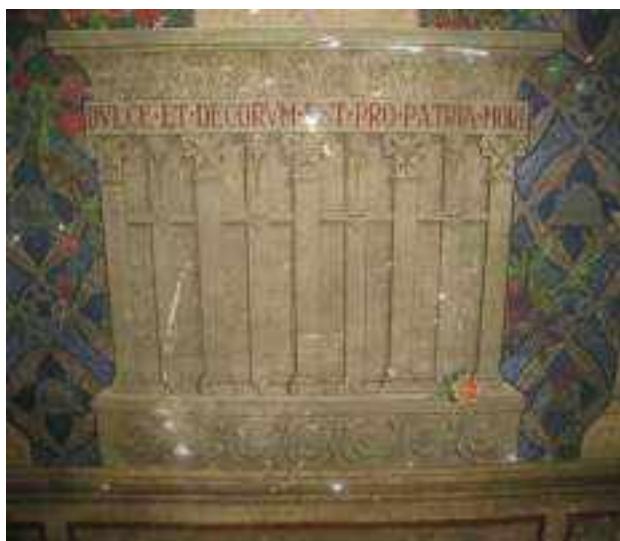
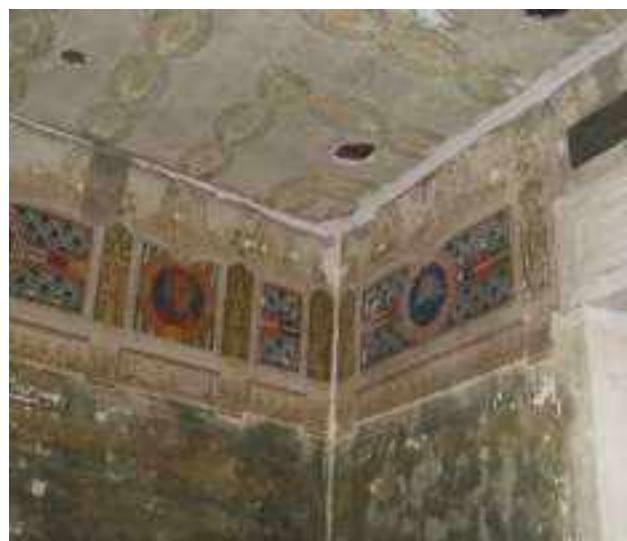
Figg. 98-101: Palazzolo sull'Oglio, Salone al secondo piano del Municipio, particolari dei dipinti delle pareti: fase di stuccatura

Il risarcimento di crepe, fessurazioni e piccole mancanze dell'intonaco è stato effettuato con opportuni impasti a base di calce e sabbia sottile in modo che la granulometria e la componente cromatica degli aggregati risultassero simili a quelli dell'intonaco originale limitrofo (Figg. 98-102).

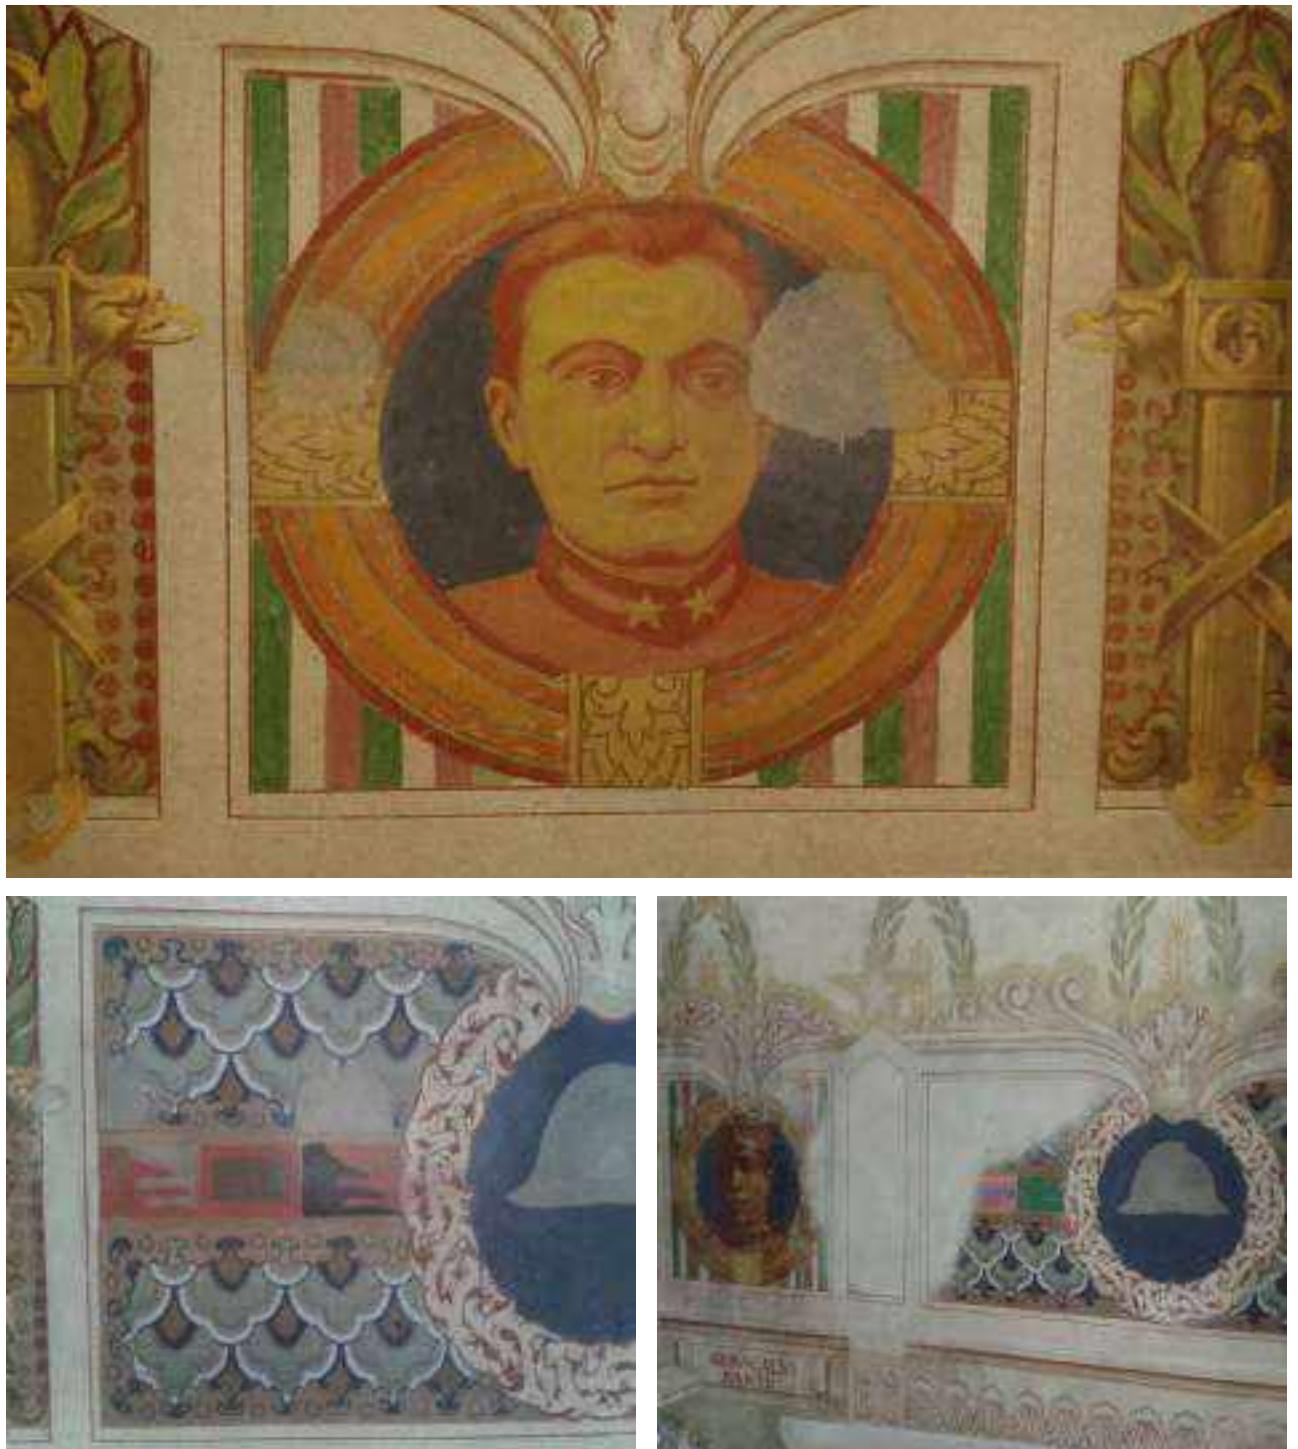
Figg. 103-105: Palazzolo sull'Oglio, Salone al secondo piano del Municipio, particolari dei dipinti delle pareti: fase di ritocco pittorico

proceduto con il metodo dell'astrazione cromatica. In questo caso è stato attuato solo un collegamento cromatico utilizzando alcuni colori presenti nell'opera in modo tale da costruire un "neutro" che si integrasse in modo armonico ai diversi campi di colore (Figg. 103-108).

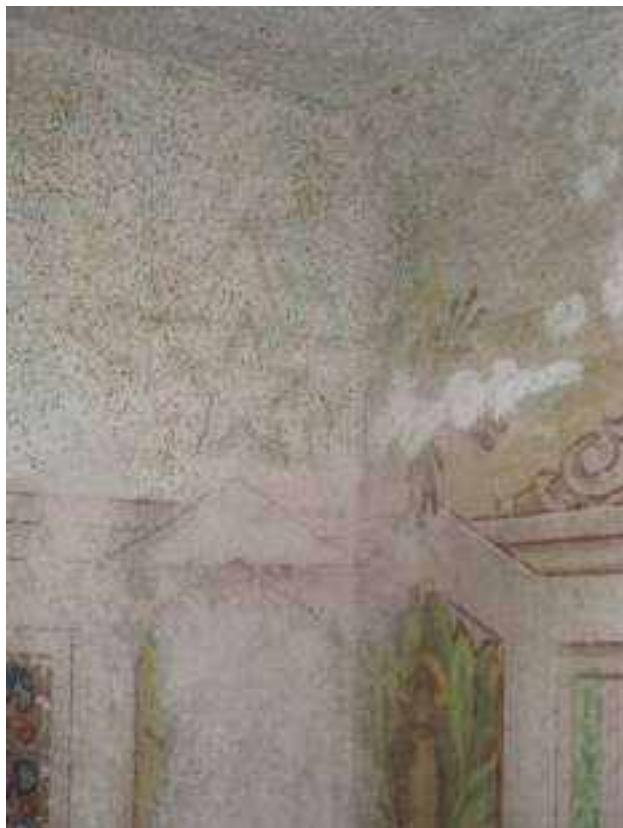
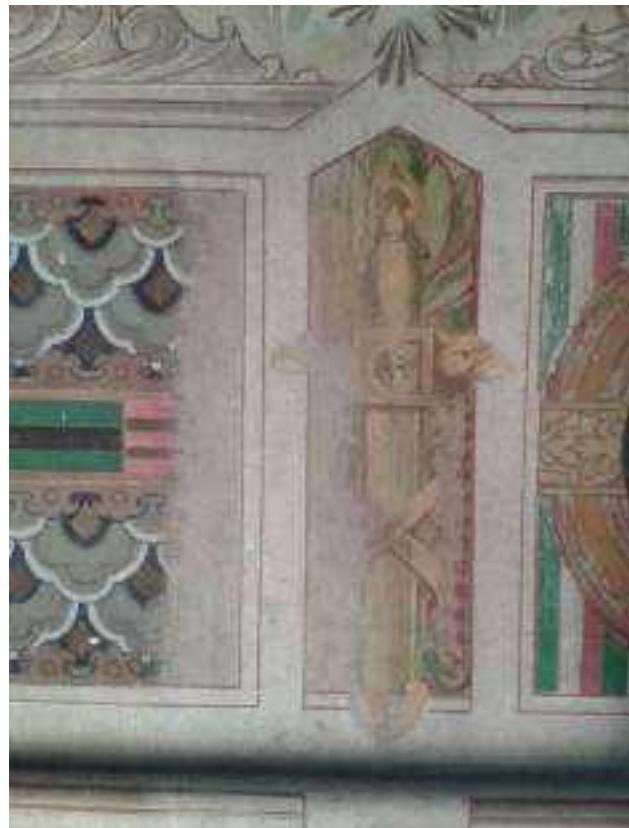
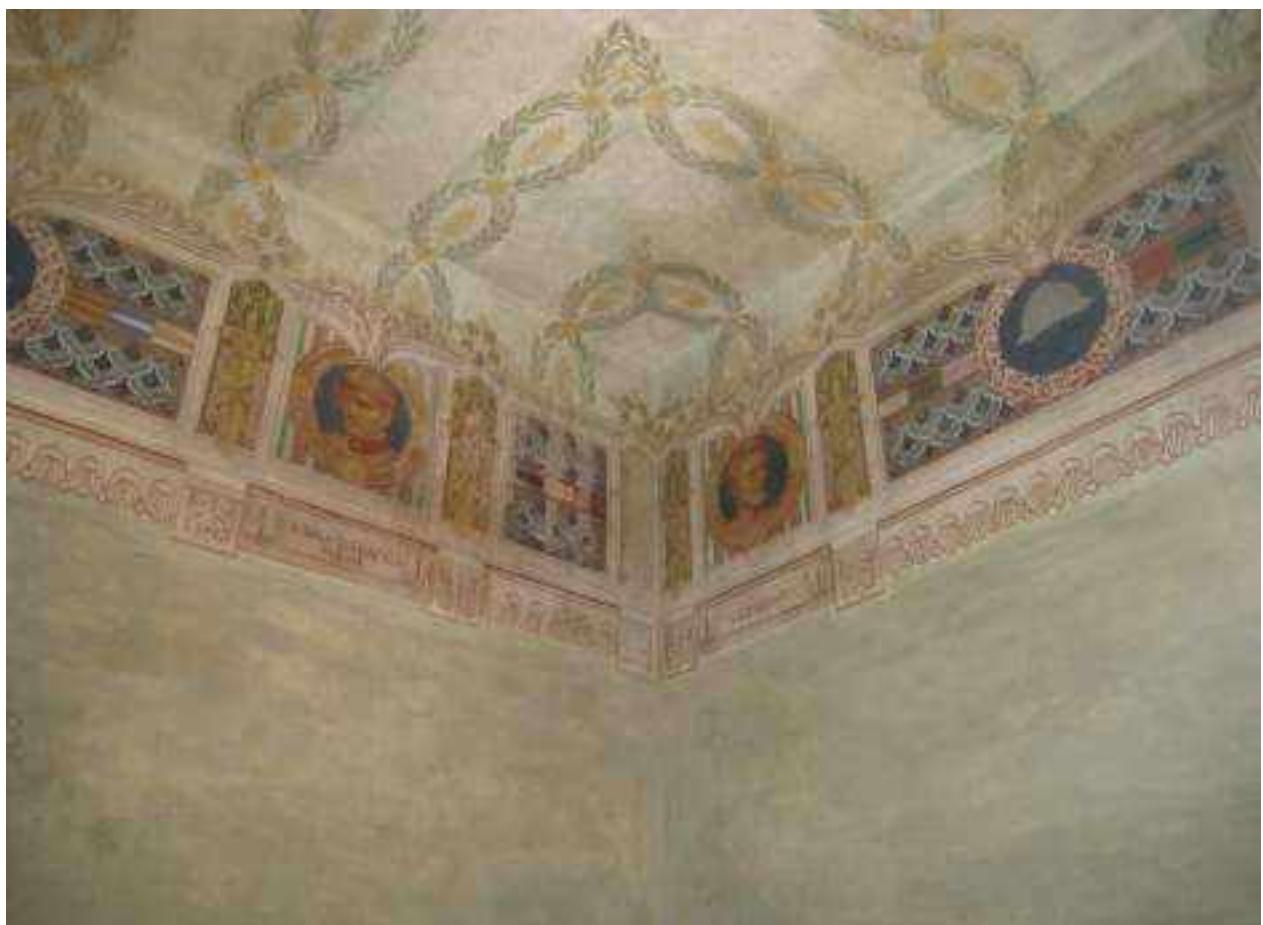
Figg. 106-108: Palazzolo sull'Oglio, Salone al secondo piano del Municipio, particolari dei dipinti delle pareti:  
fase di ritocco pittorico

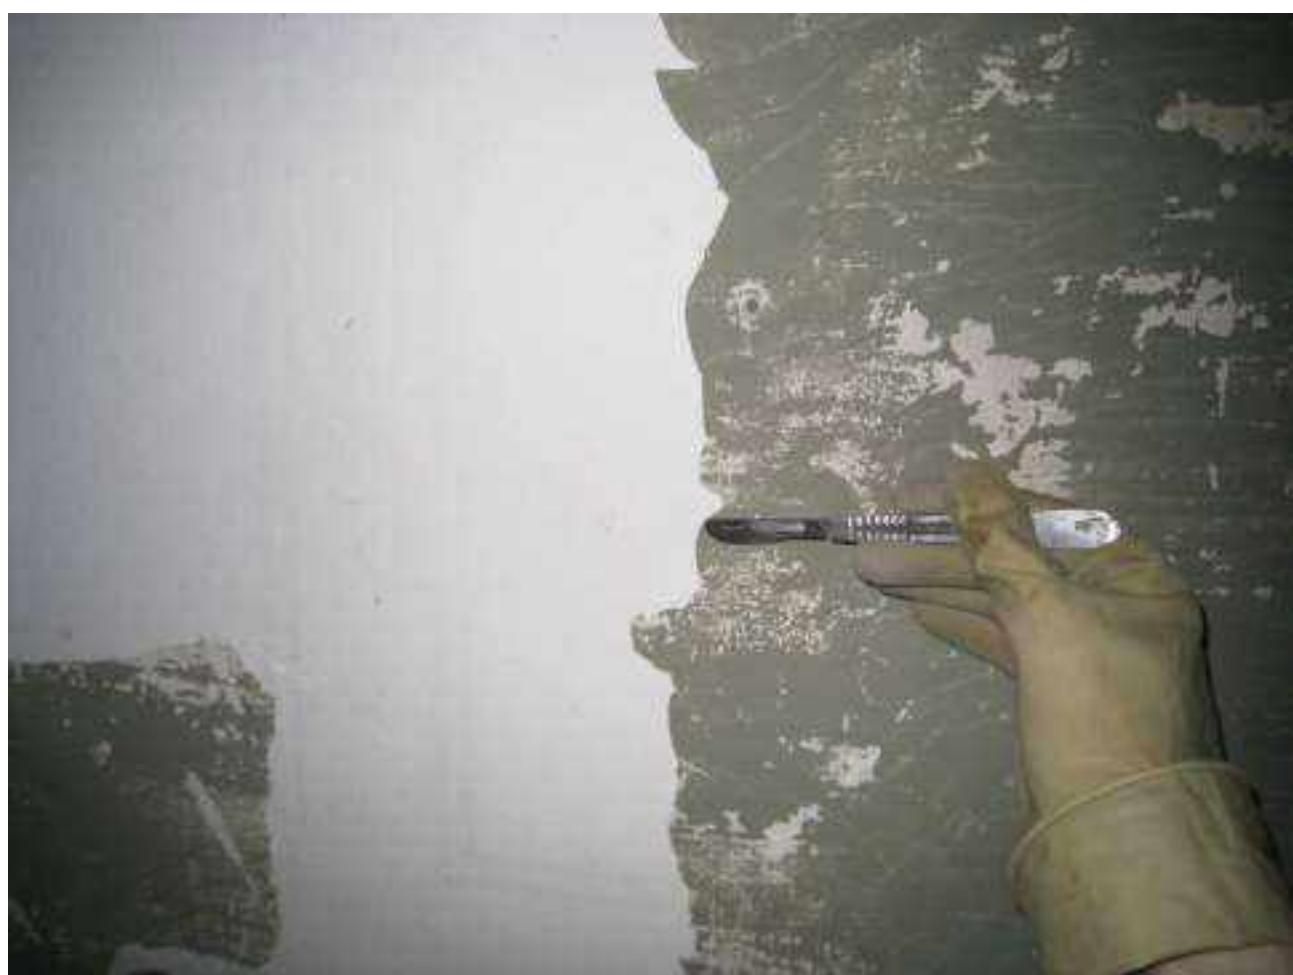
Fig. 109: Palazzolo sull'Oglio, Salone al secondo piano del Municipio, particolare di una parete dipinta a monocromo: fase di discialbo

Le ridipinture color bianco riferibili ai vecchi interventi di manutenzione della sala sono state rimosse con mezzi meccanici (bisturi e spatoline) con estrema cura per non danneggiare in alcun modo la superficie originale sottostante. Gli strati di colore sono stati dapprima inumiditi con acqua deionizzata per ammorbidire le tinte in modo da favorire le operazioni di asportazione (Fig. 109)

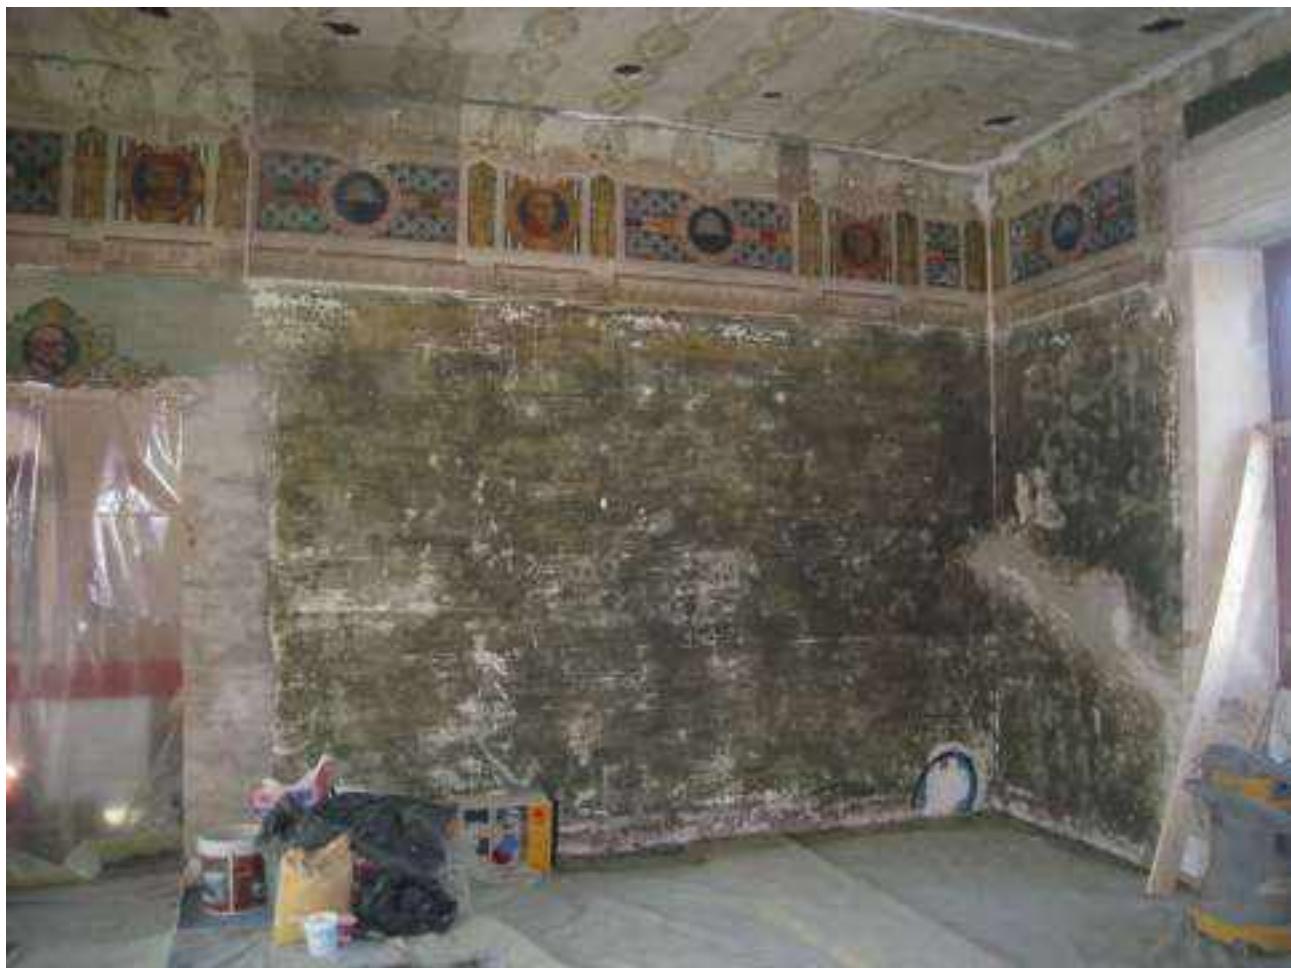
Fig. 110: Palazzolo sull'Oglio, Salone al secondo piano del Municipio, particolare di una parete dipinta a monocromo: fase di pulitura della pellicola pittorica

La tinta originale è stata quindi consolidata con l'applicazione a spruzzo della microemulsione acquosa (Fig. 110).

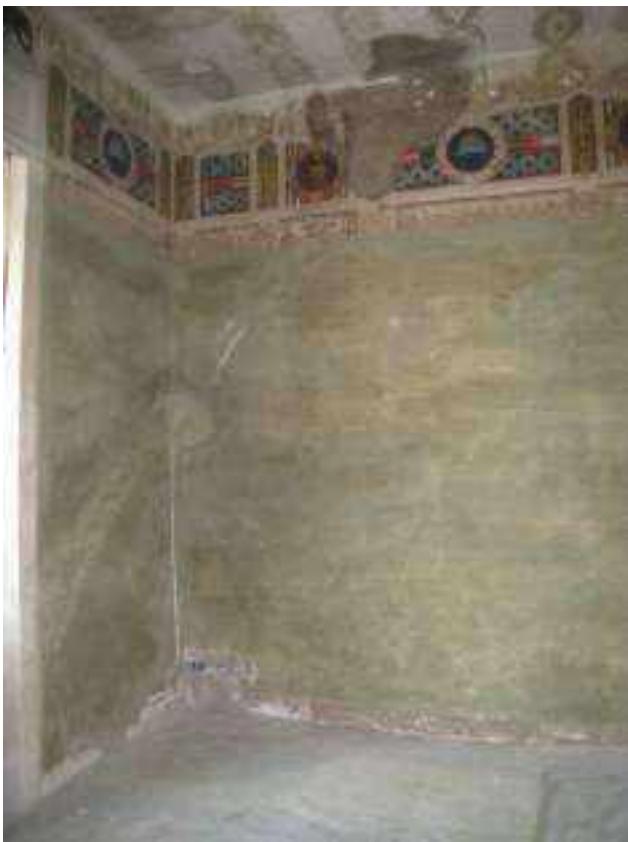
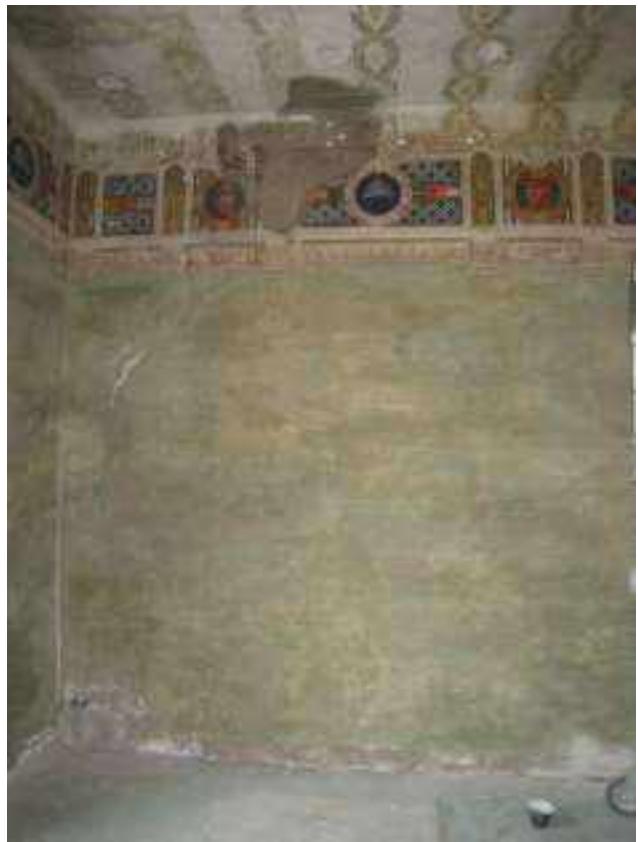
Figg. 112 e 113: Palazzolo sull’Oglio, Salone al secondo piano del Municipio, particolare di una parete dipinta a monocromo: fase di pulitura della pellicola pittorica

Le lacune, le abrasioni ed i vari graffi sono stati ritoccati con pigmenti a base di terre naturali legate con resina acrilica diluita in acqua al 5% in modo da rendere le tinte originali ordinate ed uniformi (Figg. 112 e 113).

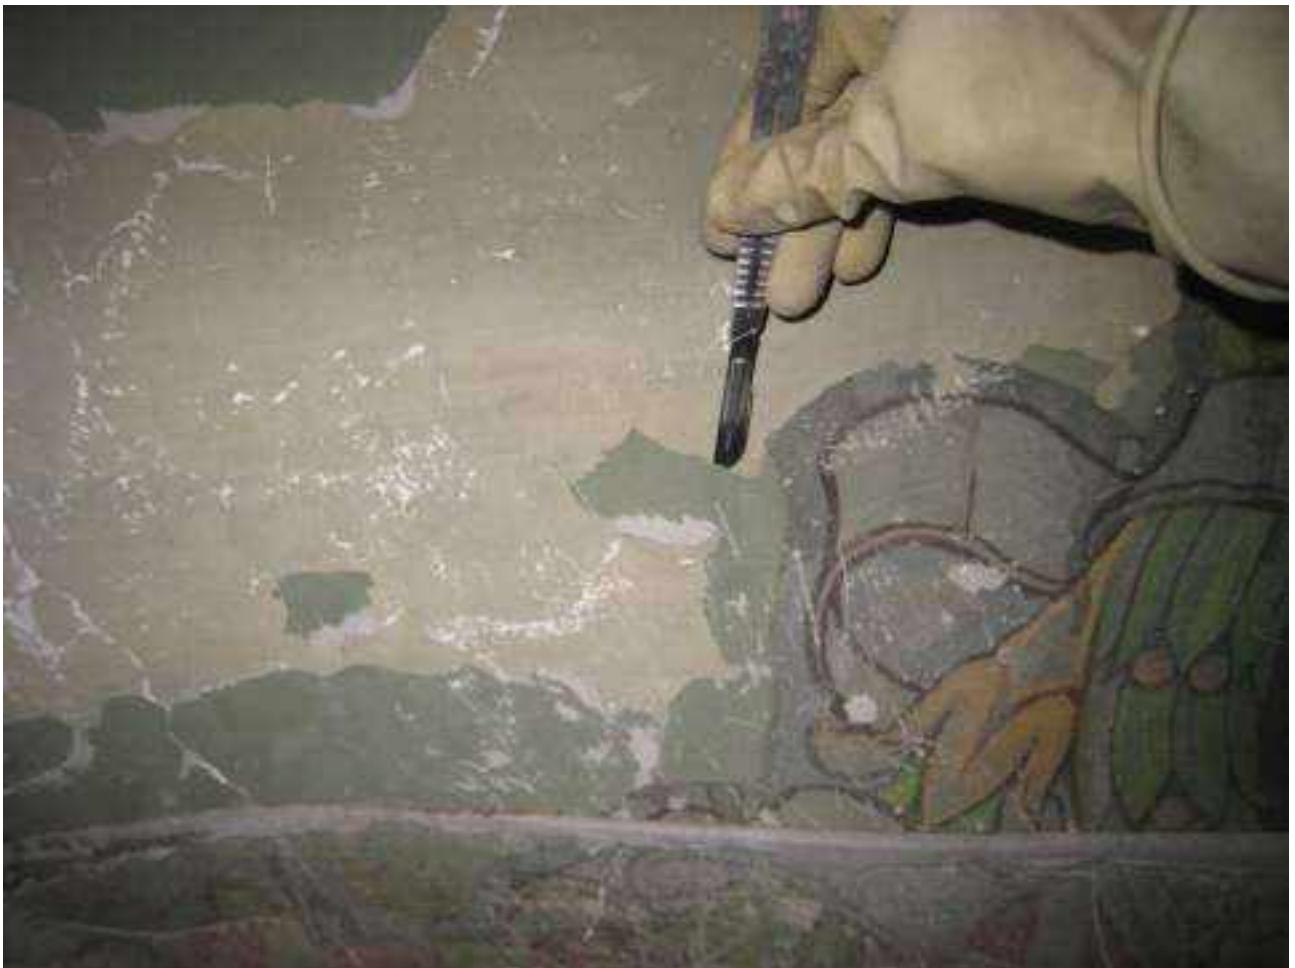
Fig. 114: Palazzolo sull'Oglio, Salone al secondo piano del Municipio, particolare di una decorazione sopra porta: fase di discialbo

E’ stata innanzitutto eseguita una generale leggera spolveratura con pennelli morbidiissimi ed aspiratore dotato di modulatore di potenza in modo da rimuovere il più possibile le polveri ed il particellato atmosferico incoerente senza interferire sulla delicata pellicola pittorica (Fig. 114).

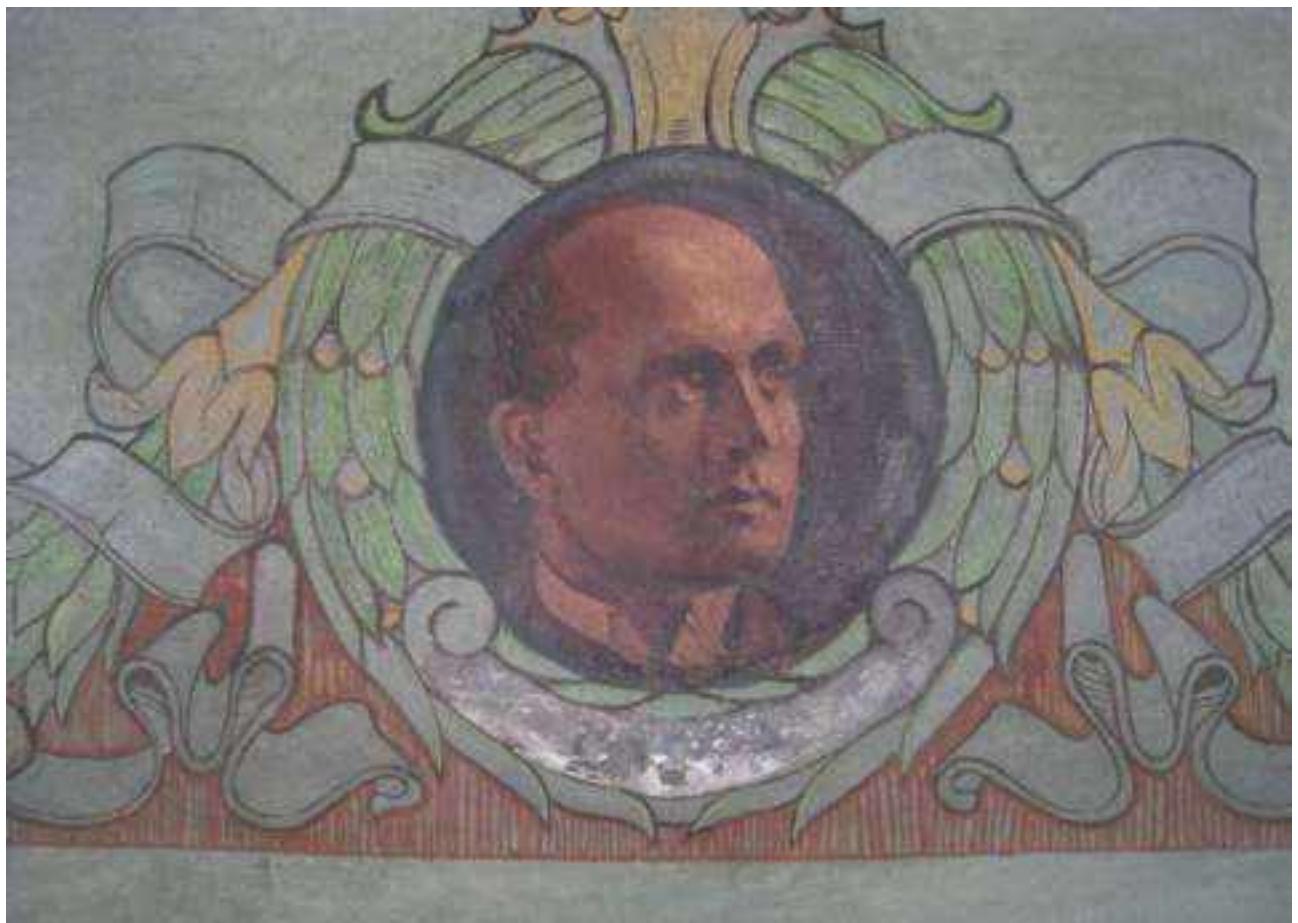
Fig. 115: Palazzolo sull'Oglio, Salone al secondo piano del Municipio, particolare di una decorazione sopra porta: fase di ritocco pittorico

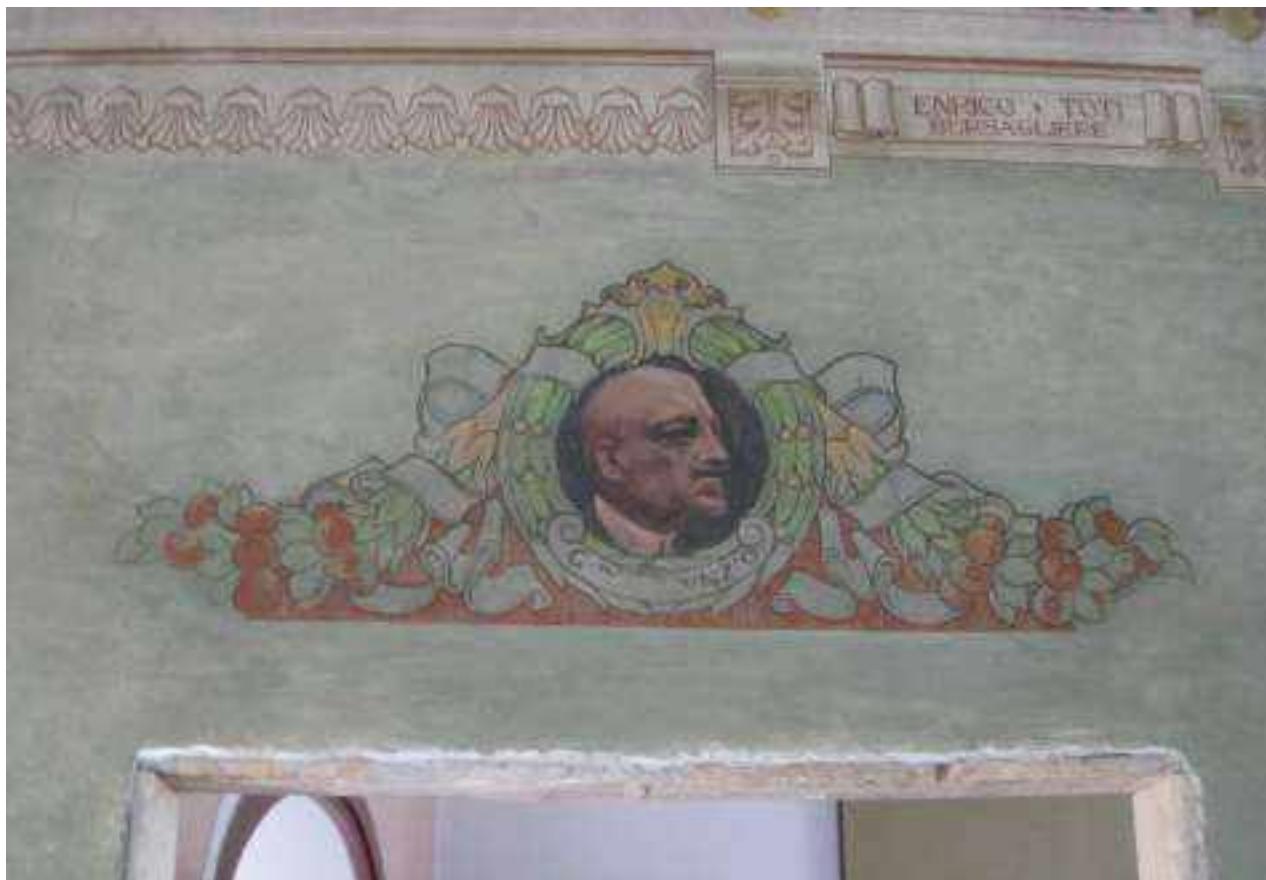
Fig. 116: Palazzolo sull'Oglio, Salone al secondo piano del Municipio, particolare di una decorazione sopra porta: fase di ritocco pittorico

Le decorazioni geometrico-floreale che incorniciavano i ritratti, visto il loro carattere di ripetitività e serialità, sono state ripristinate utilizzando la tecnica dello spolvero.

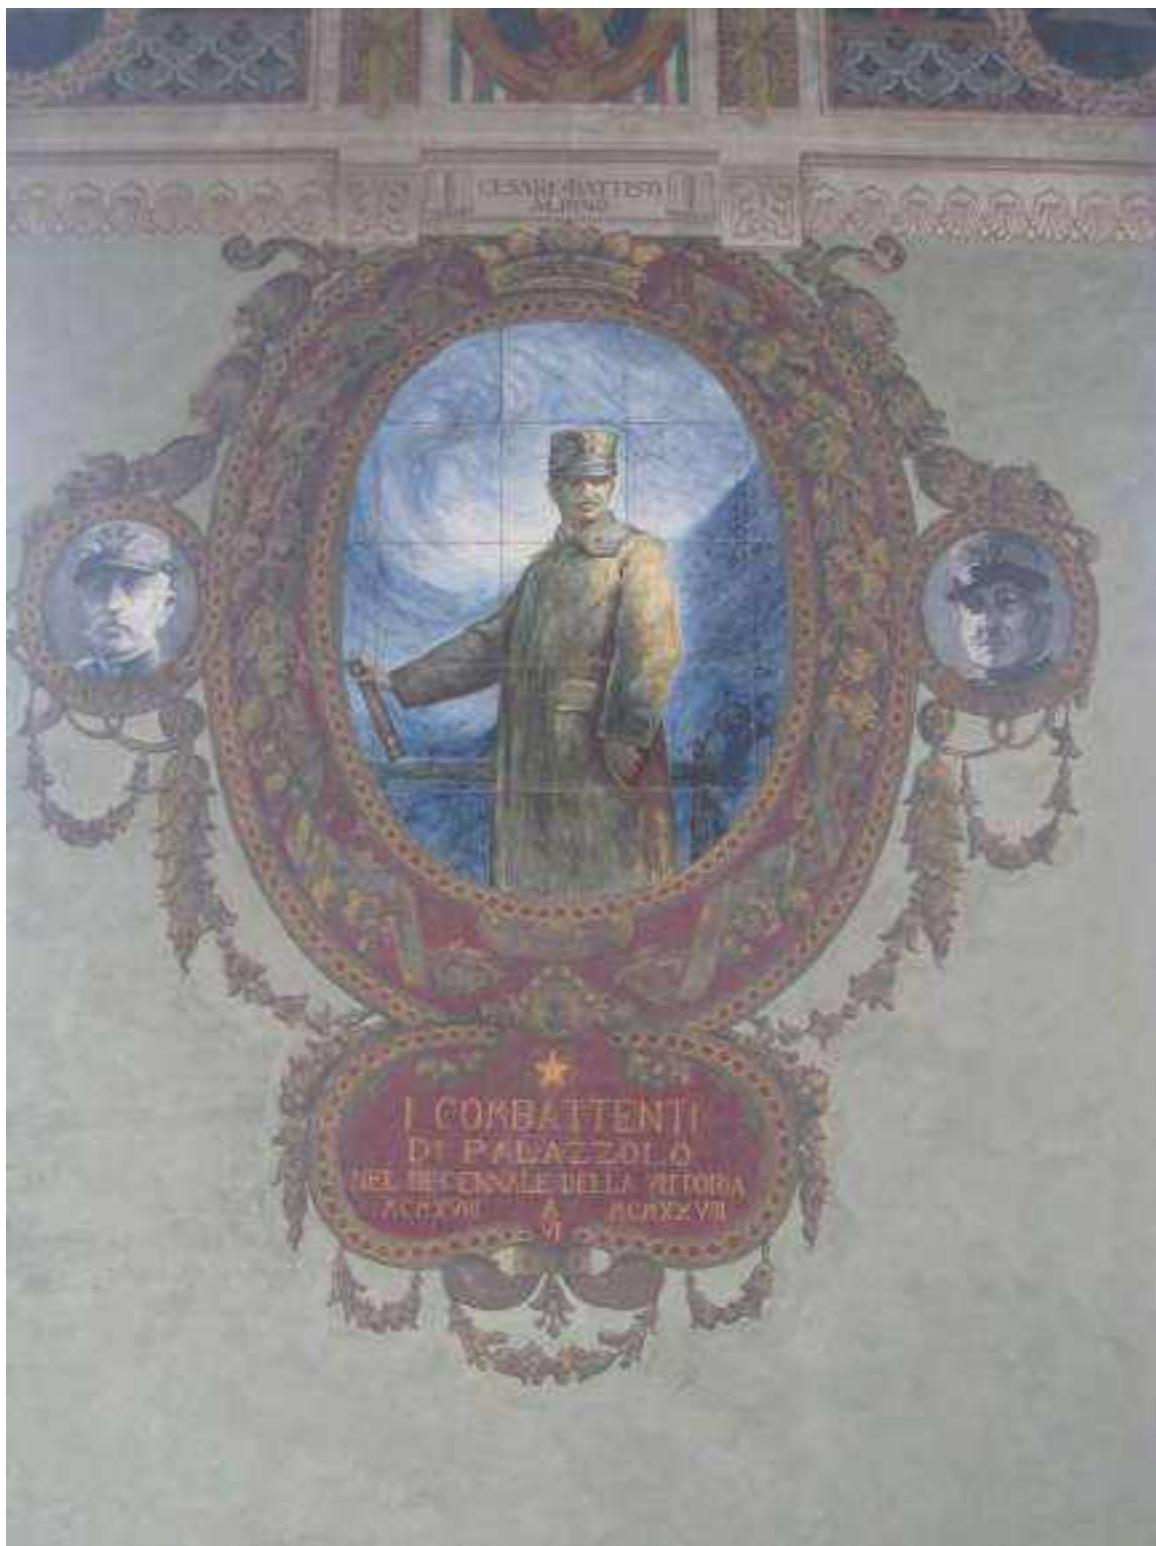
Fig. 117: Palazzolo sull'Oglio, Salone al secondo piano del Municipio, medaglione in maiolica dopo il restauro

Le piccole mancanze del materiale argilloso sono state risarcite con maltine a base di calce e sabbia sottile e successivamente ritoccate con colori ad acquerello (Fig. 117).
